Техническое заключение

по обследованию конструкций здания ФОК по адресу:

**Московская область, Одинцовский район, п/о Горки-10,
пансионат Поляны.**

Москва 2014 г.

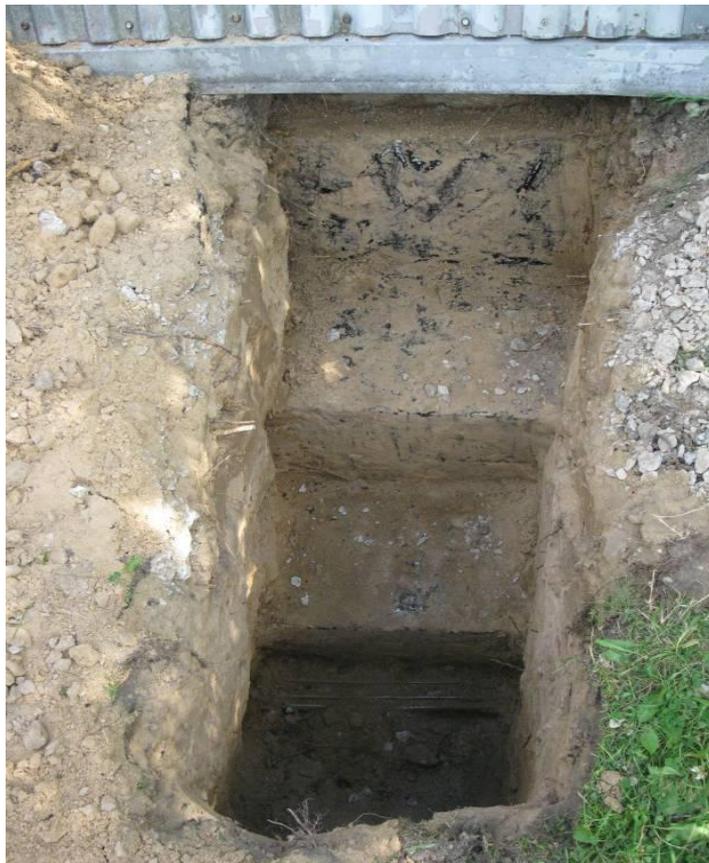
Общий вид шурфа № 1

Состояние фундаментов – работоспособное. В месте вскрытия дефектов и повреждений, снижающих несущую способность, не выявлено. Однако было выявлено отсутствие горизонтальной гидроизоляции.

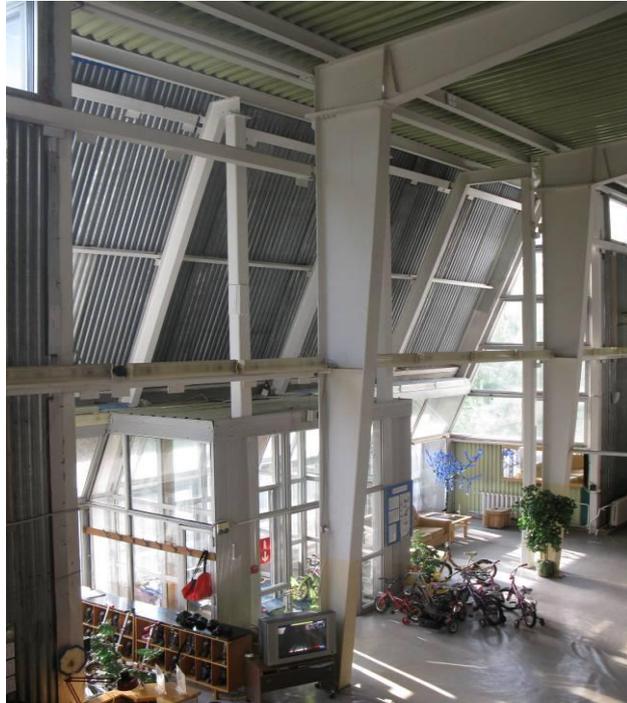
Общий вид колонны К1 по оси «Б»

Состояние колонн – работоспособное. Однако в результате обследования было выявлено нарушение окрасочного покрытия на площади до 10% и поражение поверхностной коррозией на площади до 5%.

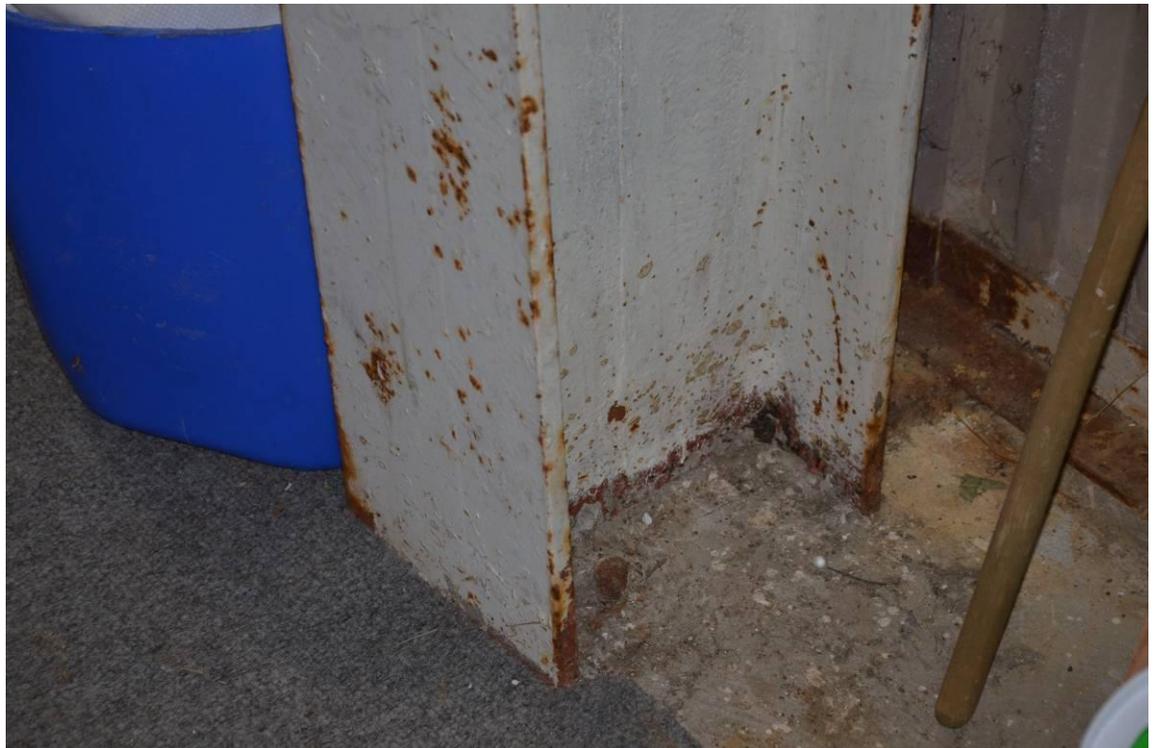
Нарушение окрасочного покрытия и поверхностная коррозия нижней части колонны К1

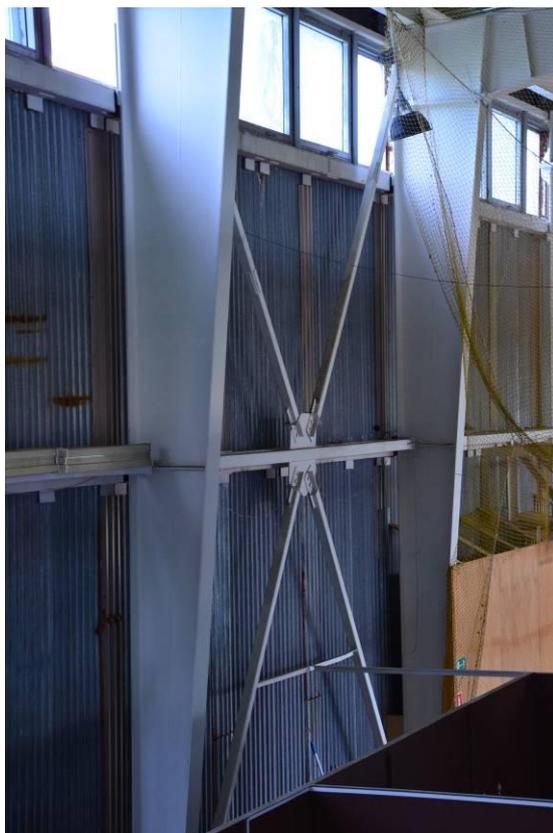
Общий вид связи Св1 по оси «Б»

Состояние вертикальных связей – работоспособное. Однако в результате обследования были выявлены участки нарушения окрасочного покрытия на площади до 5% и поражение поверхностной коррозией на площади до 2%.

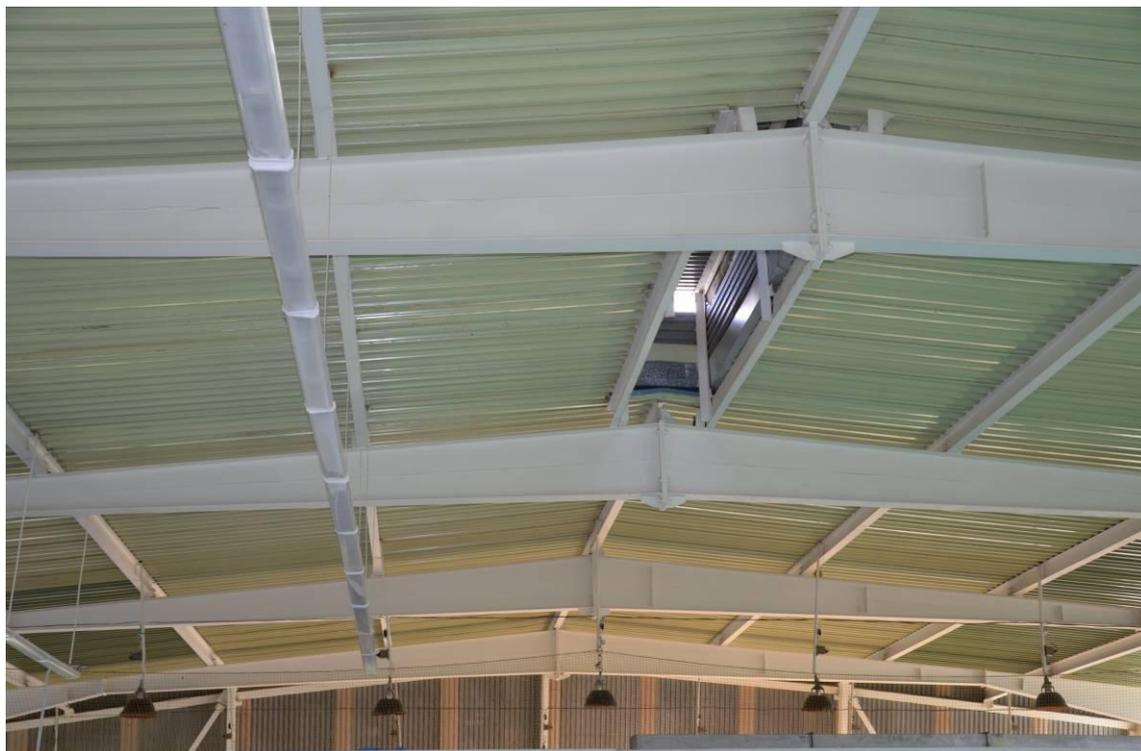
Общий вид ригелей Ф1 и балок Б1

В результате обследования было выявлено нарушение защитного покрытия и поверхностная коррозия балок на площади до 3%, креплений и их элементов.

Отмечено появление прогибов превышающие предельно допустимые значения. Соединения имеют дефекты в виде нарушений соосности, незатянутое болтовое соединение. Непровара, нарушений геометрии шва, каверн и пустот по швам не выявлено.

Выявленные дефекты влияют на несущую способность каркаса в целом

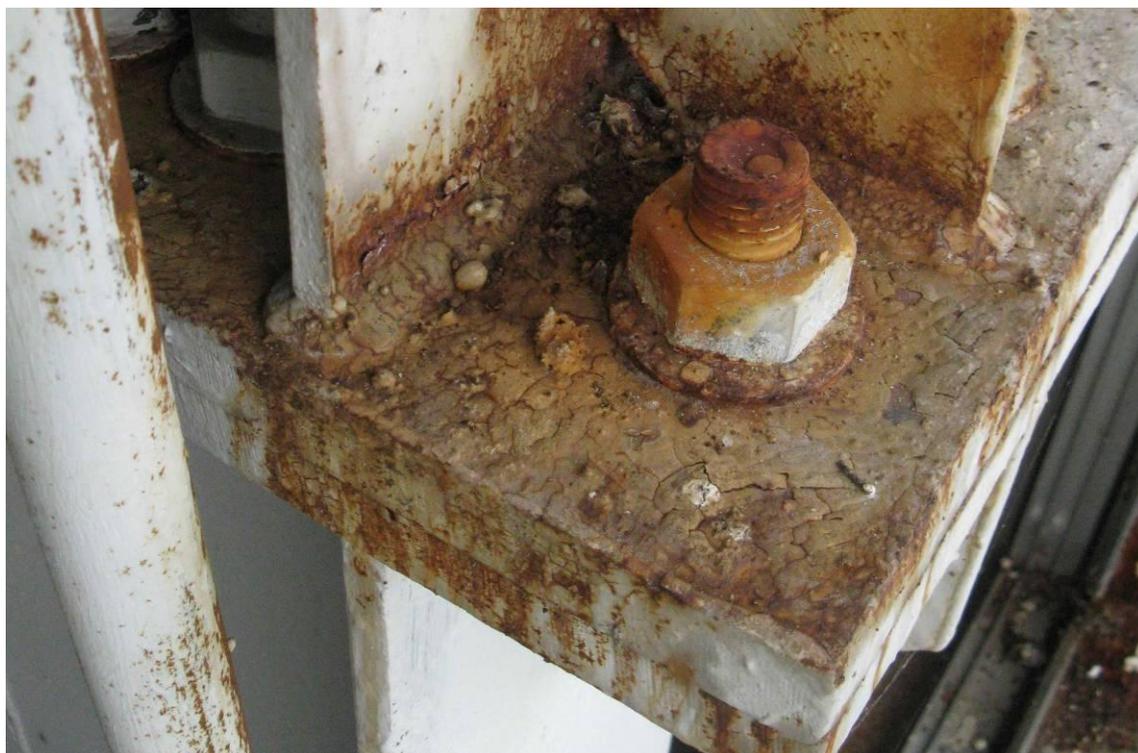
Нарушение окрасочного покрытия и поверхностная коррозия опорной части ригеля Ф1, монтажных болтов и сварного шва

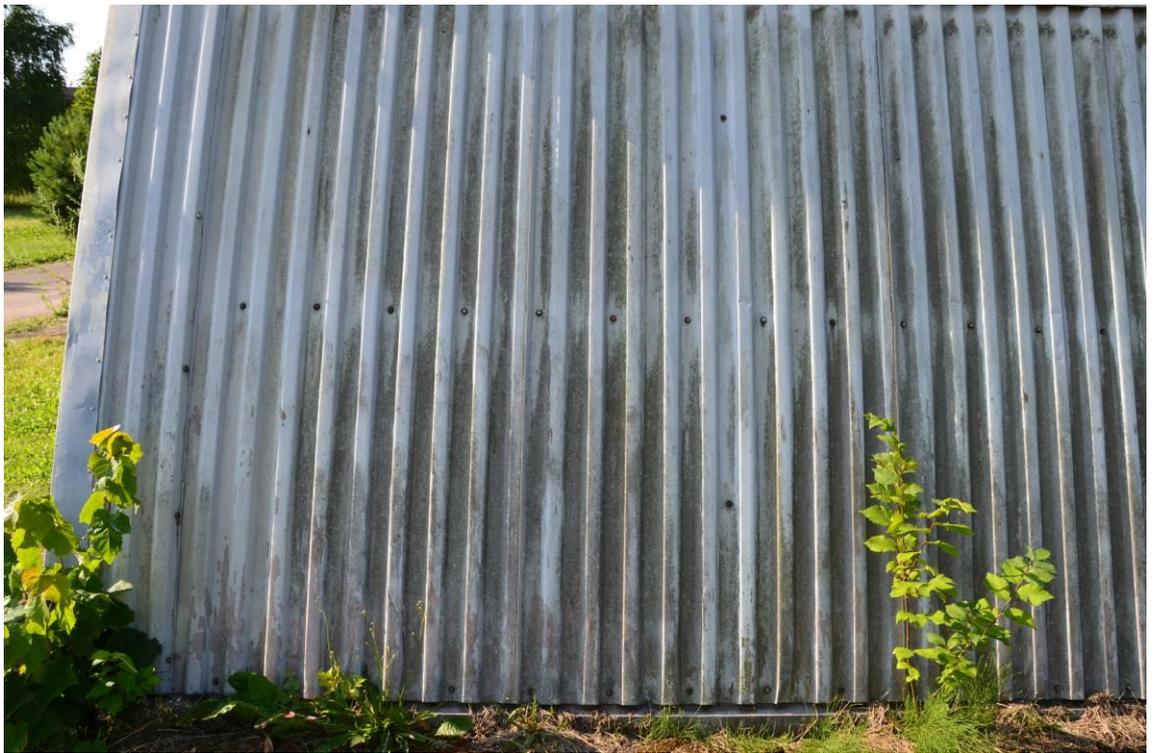
Нарушение защитного покрытия и поверхностная коррозия
наружной поверхности стены по оси «1»

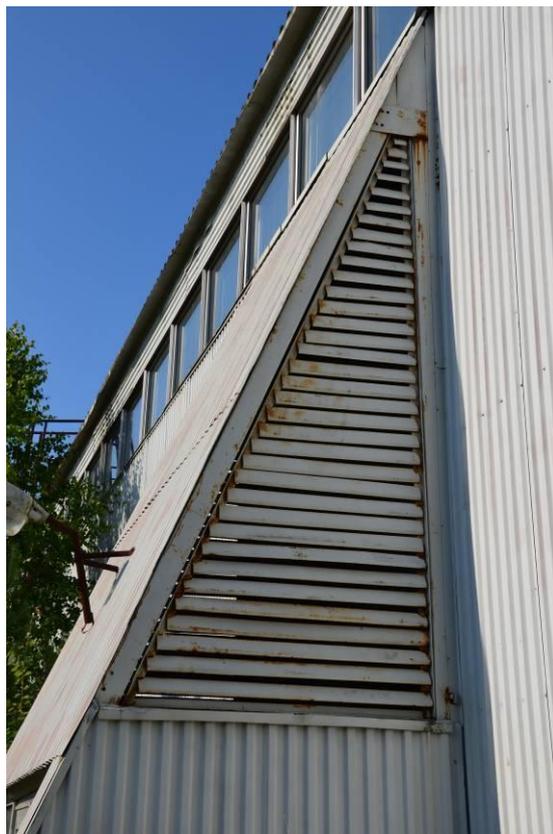
Нарушение защитного покрытия и поверхностная коррозия
декоративной жалюзийной решетки запасного выхода по оси «Е»

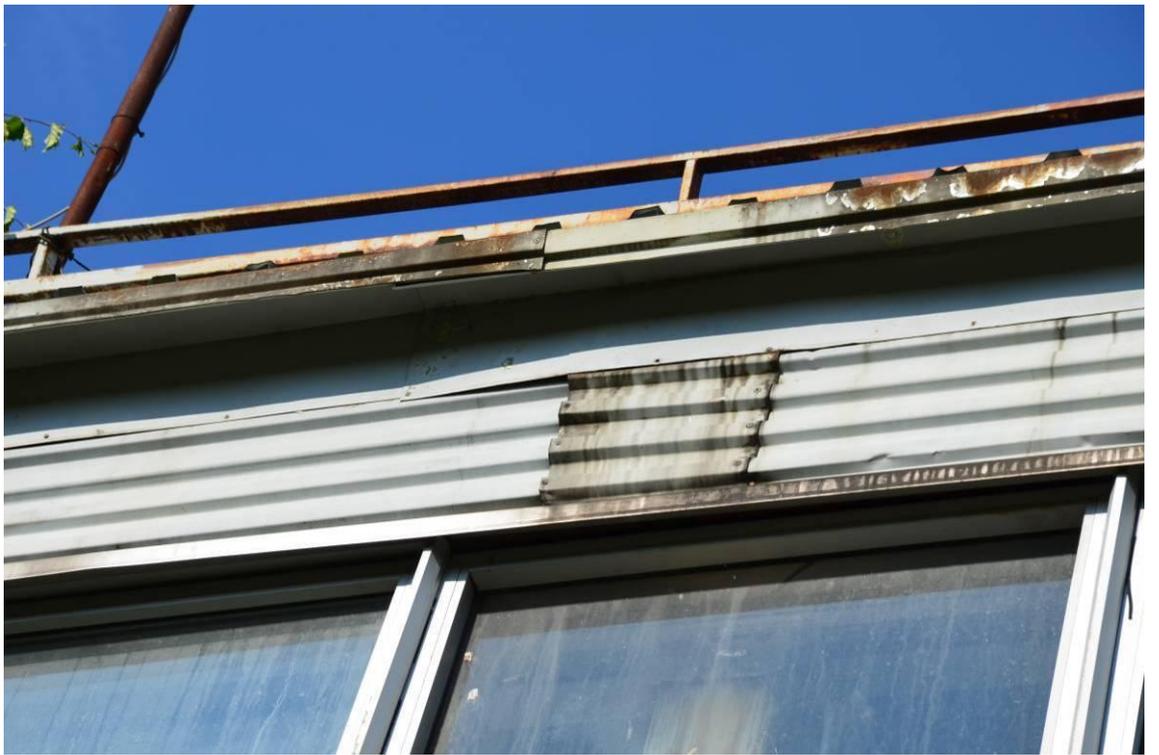
Выход элемента из проектного положения

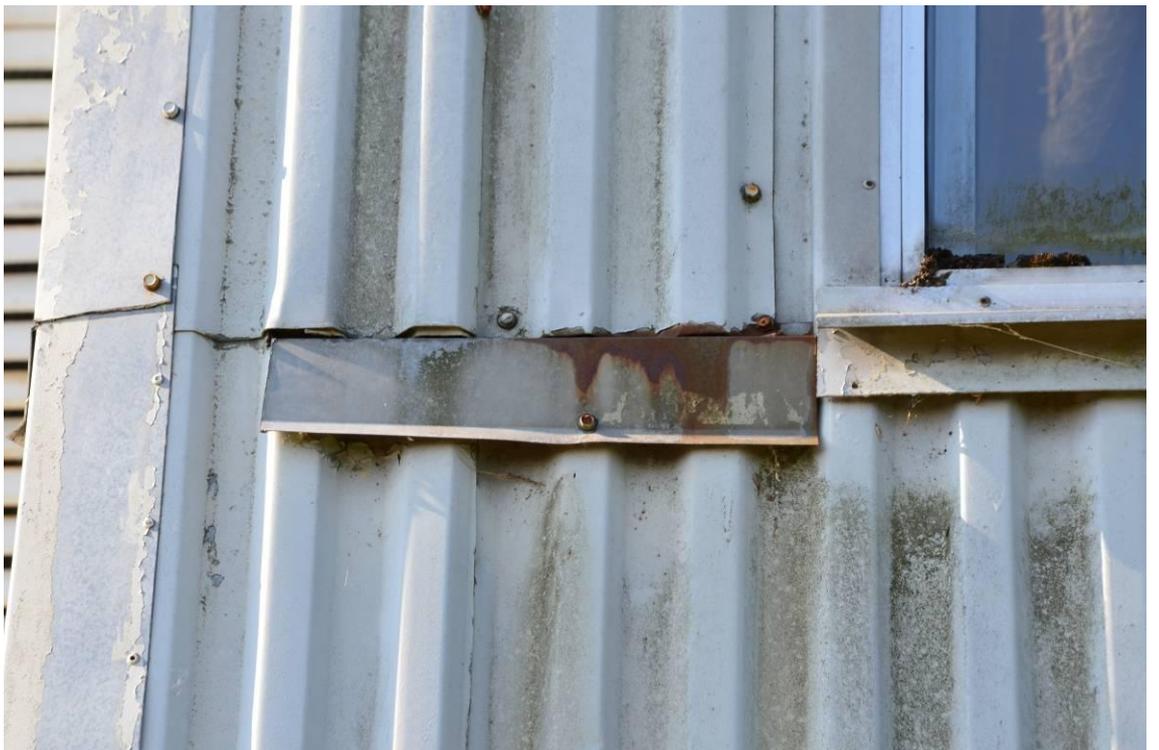
Нарушение защитного покрытия, поверхностная коррозия и выход элемента из проектного положения

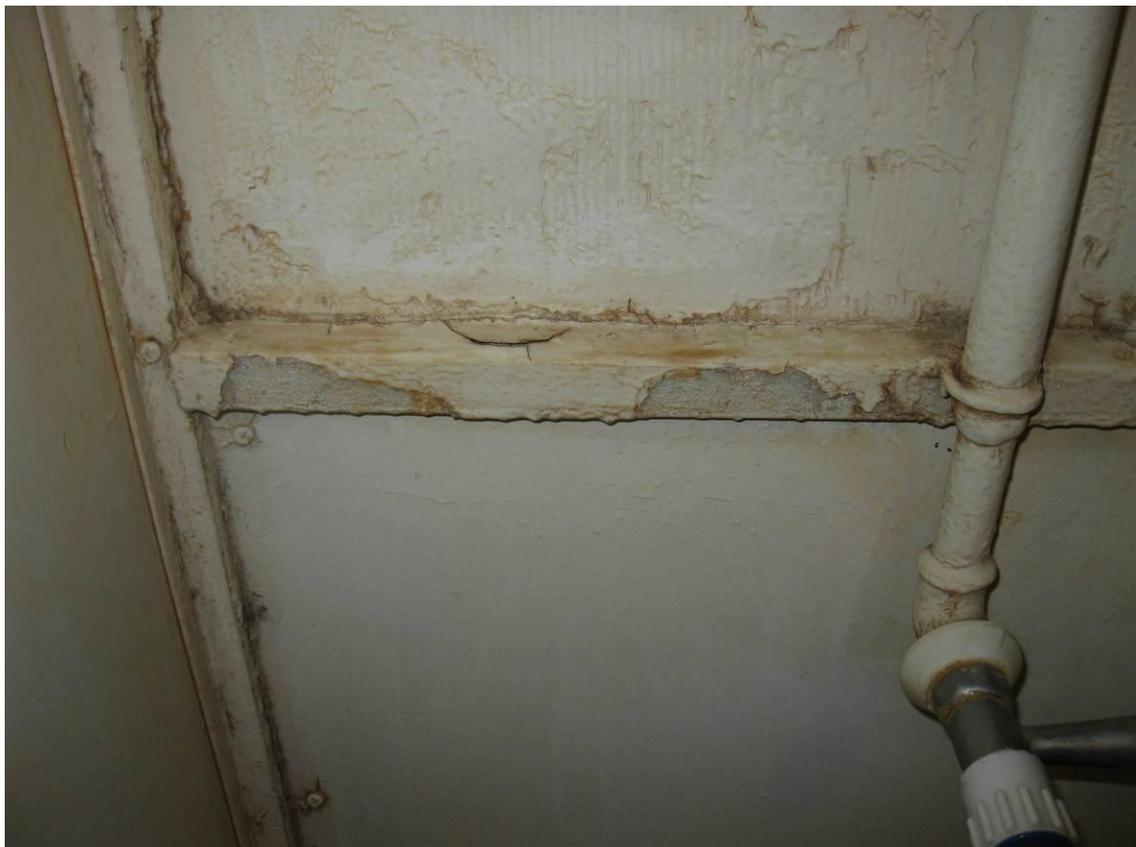
Нарушение окрасочного покрытия и поверхностная коррозия металлической перегородки душевой

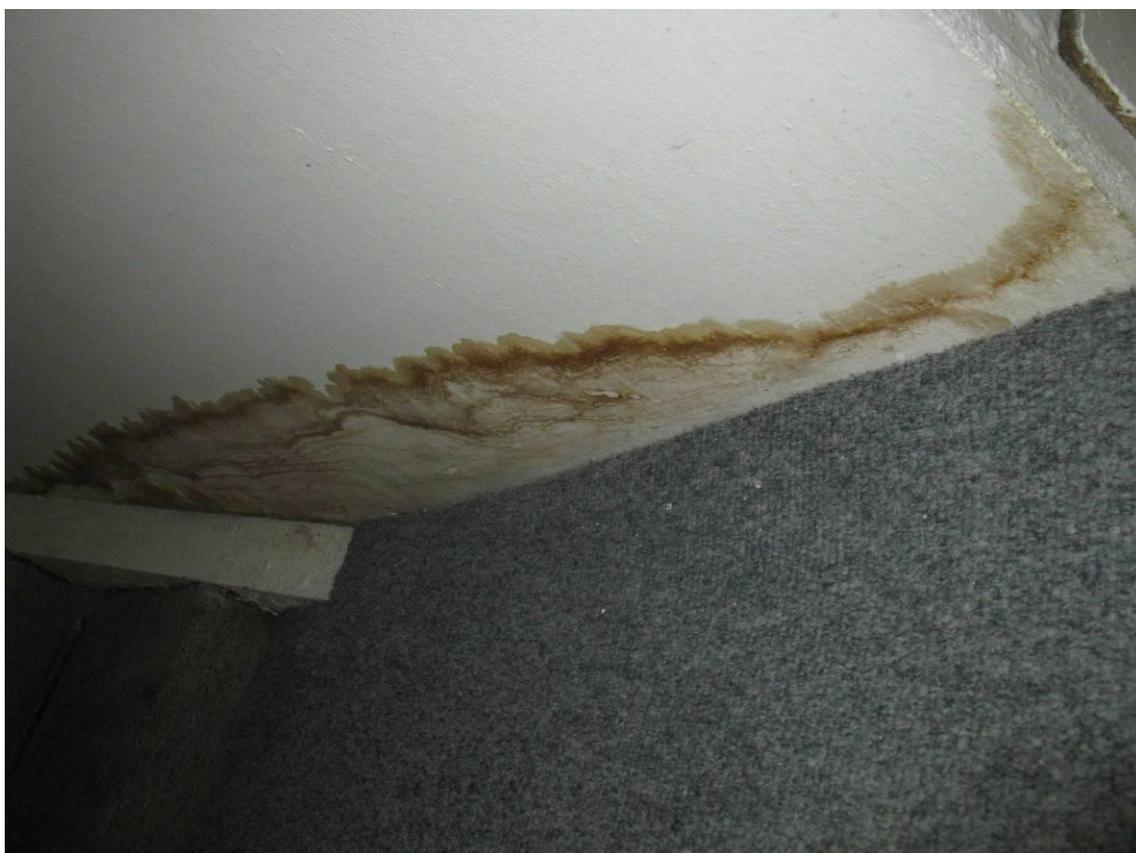
Увлажнение внутренней перегородки

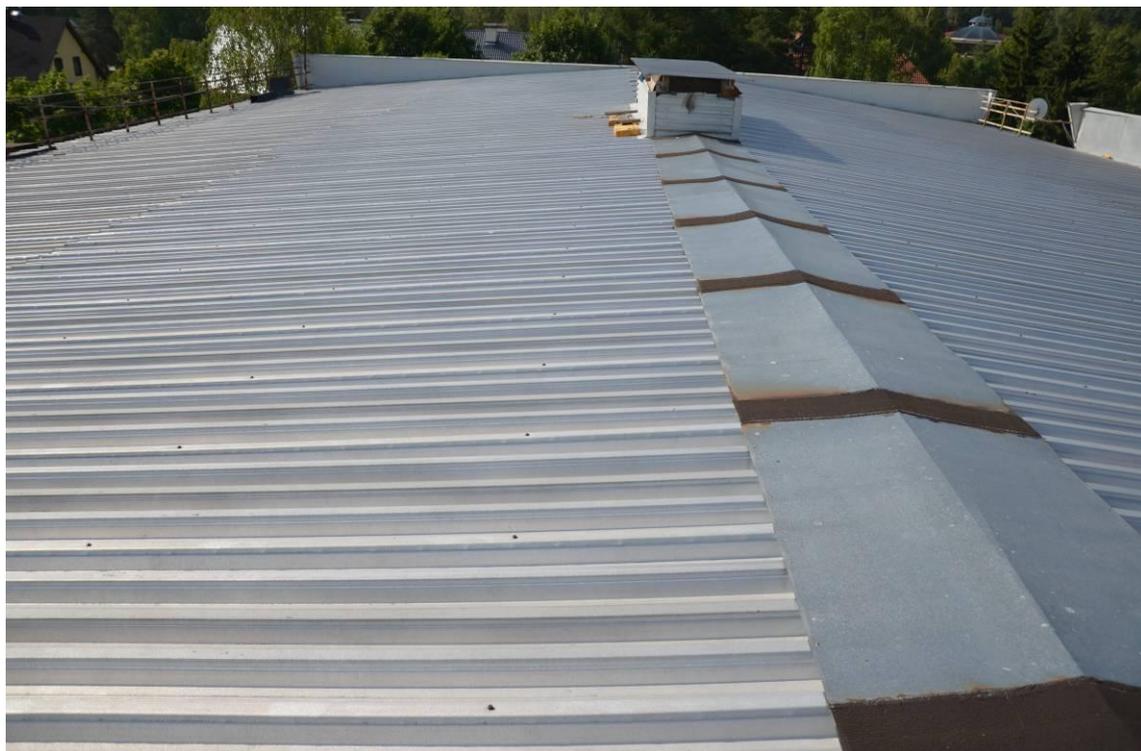
Общий вид кровли основной части здания ФОК

Состояние кровли – ограниченно-работоспособное. В результате обследования были выявлены следующие дефекты и повреждения:

- нарушение защитного покрытия на площади до 15%;
- поверхностная коррозия на площади до 7%;
- выход из проектного положения отдельных элементов;
- увлажнение отдельных участков парапетов;
- нарушение окрасочного покрытия ограждения Ог1 на площади до 80%;
- поверхностная коррозия ограждения на площади до 70%;
- массовые протечки кровли во время выпадения осадков в результате выхода элементов из проектного положения;
- отсутствие герметизации вентиляционной шахты.

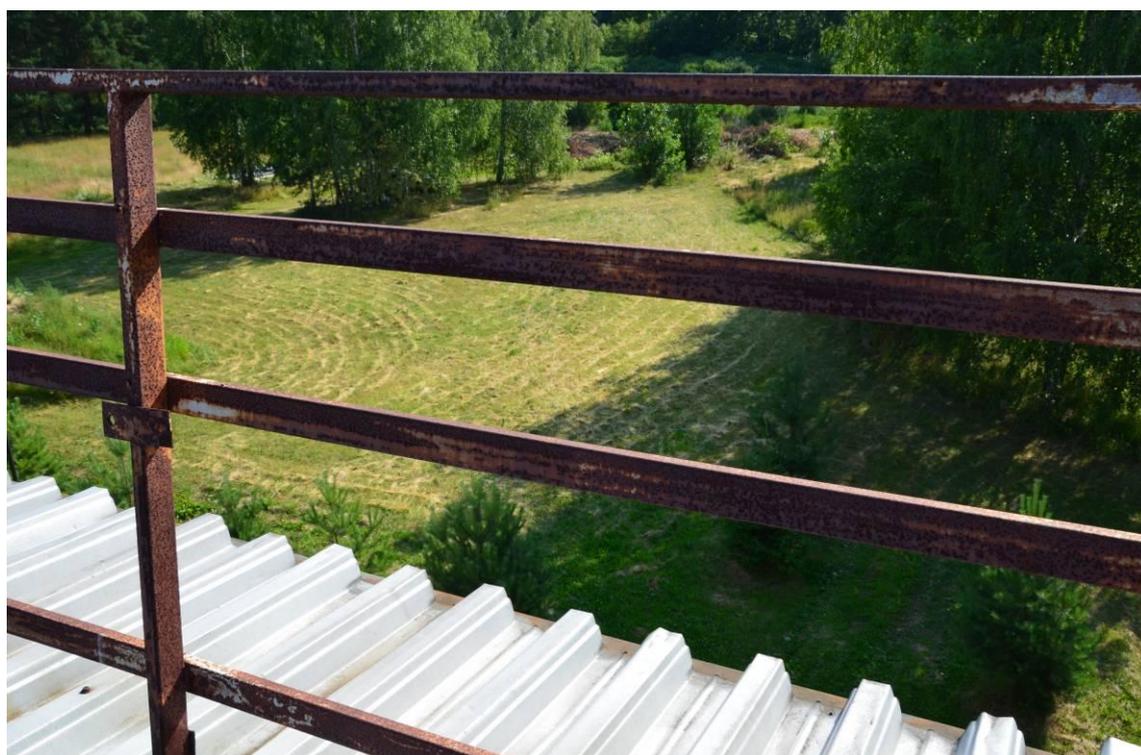
Нарушение окрасочного покрытия и поверхностная коррозия
металлического ограждения

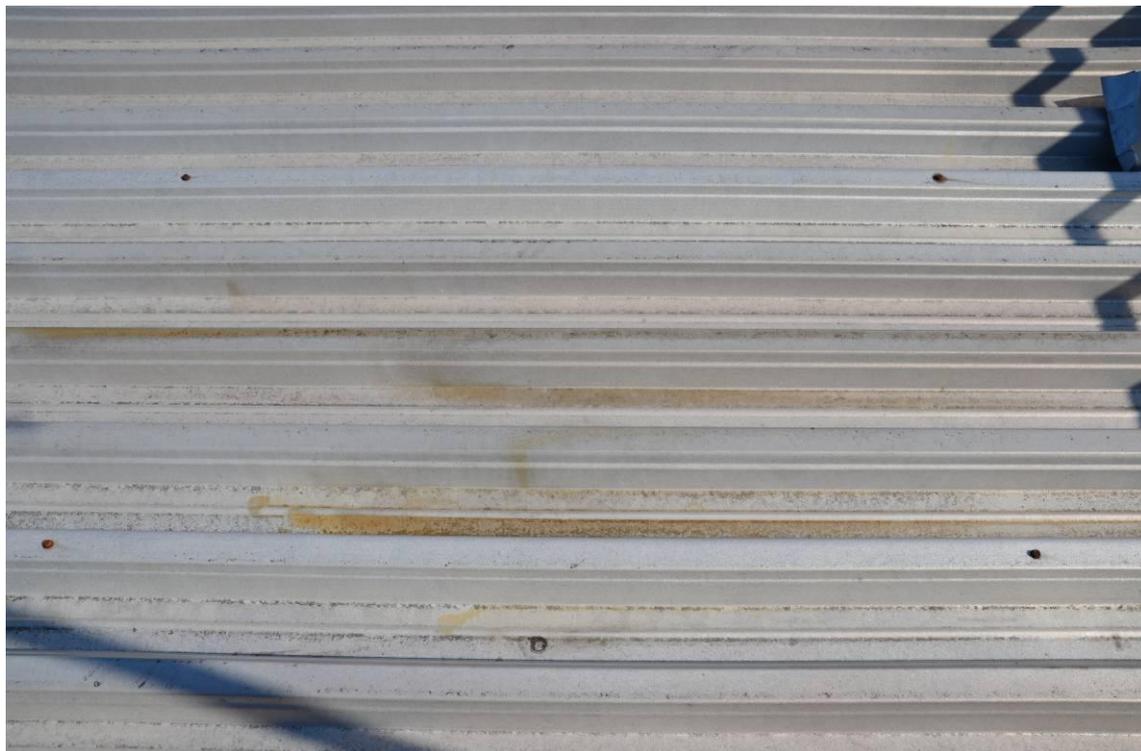
Нарушение защитного покрытия и поверхностная коррозия элементов

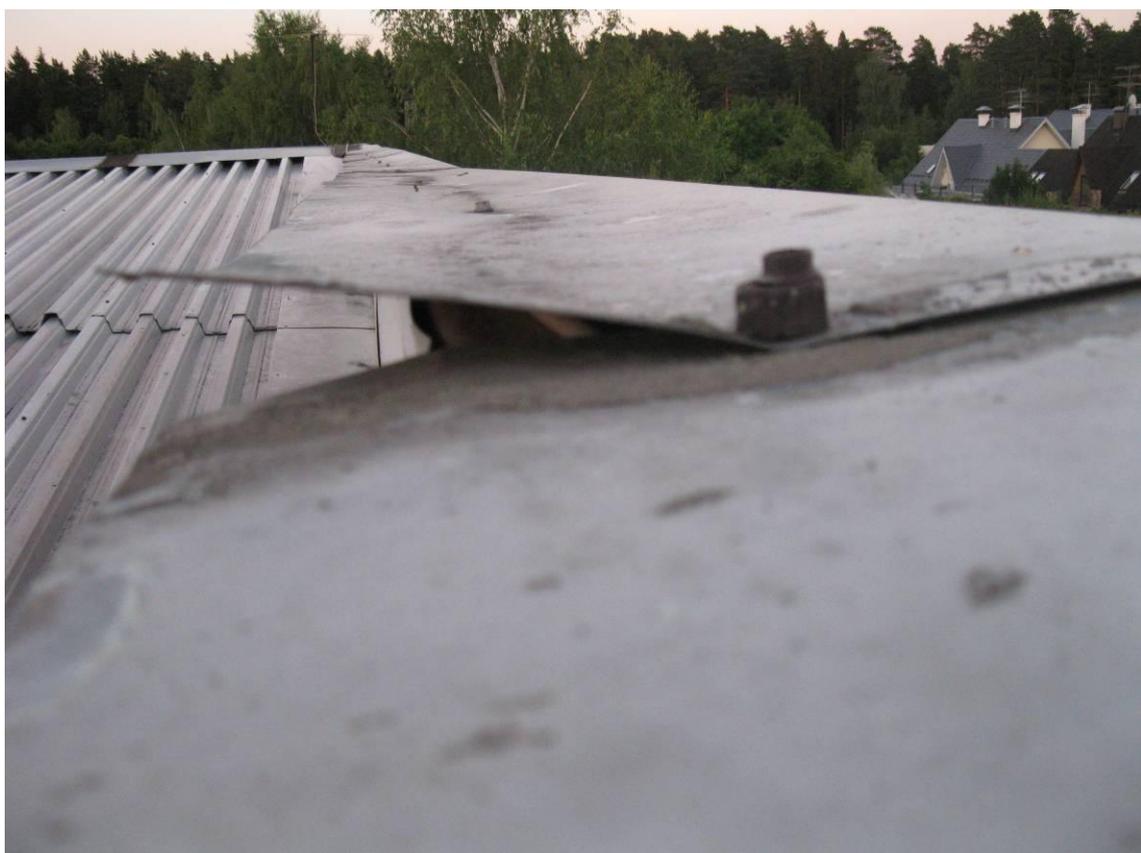
Выход из проектного положения элемента парапета

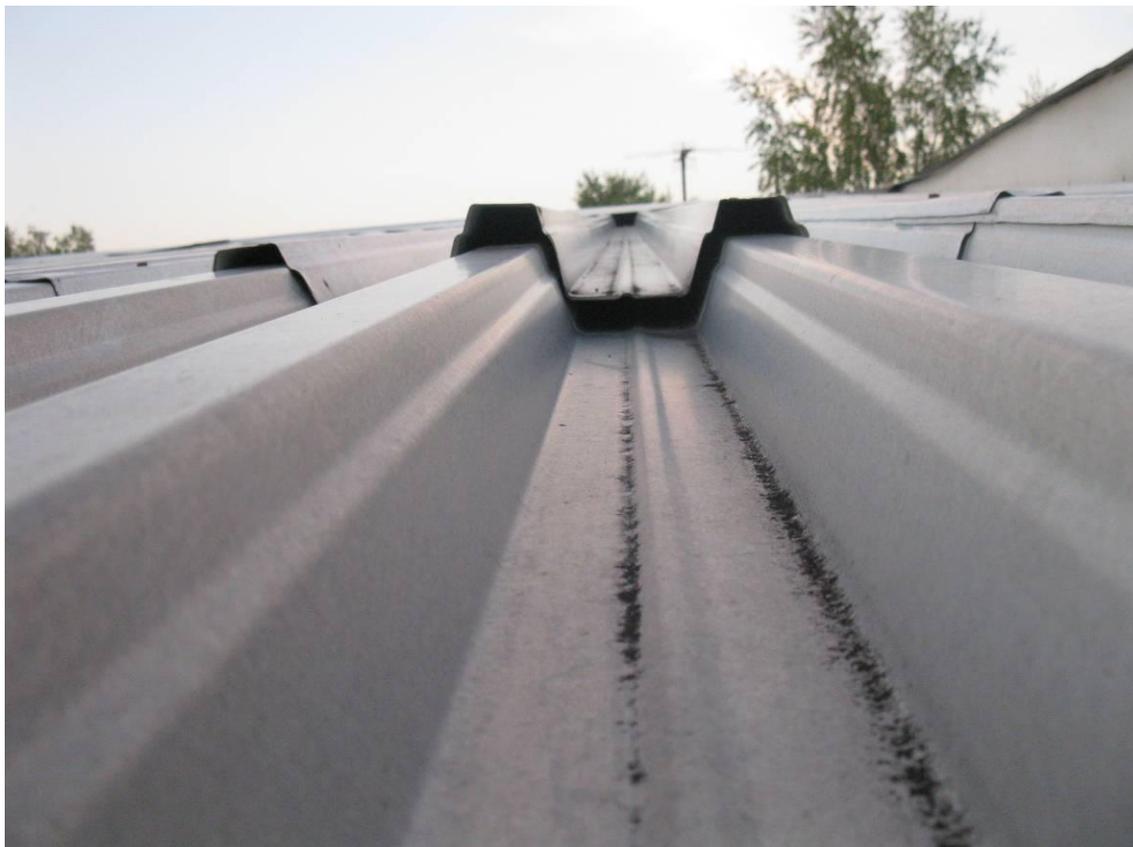
Выход из проектного положения верхнего листа
«сэндвич» панели кровли

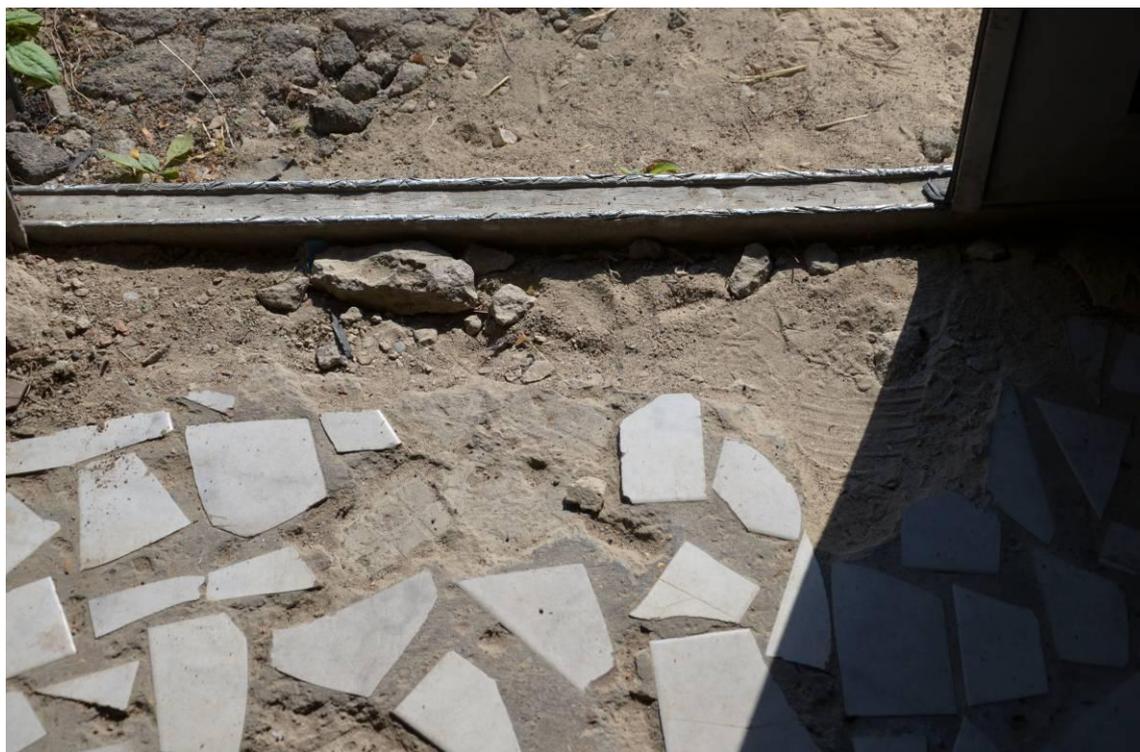
Разрушение покрытия пола из бетонной плитки (первый этаж)

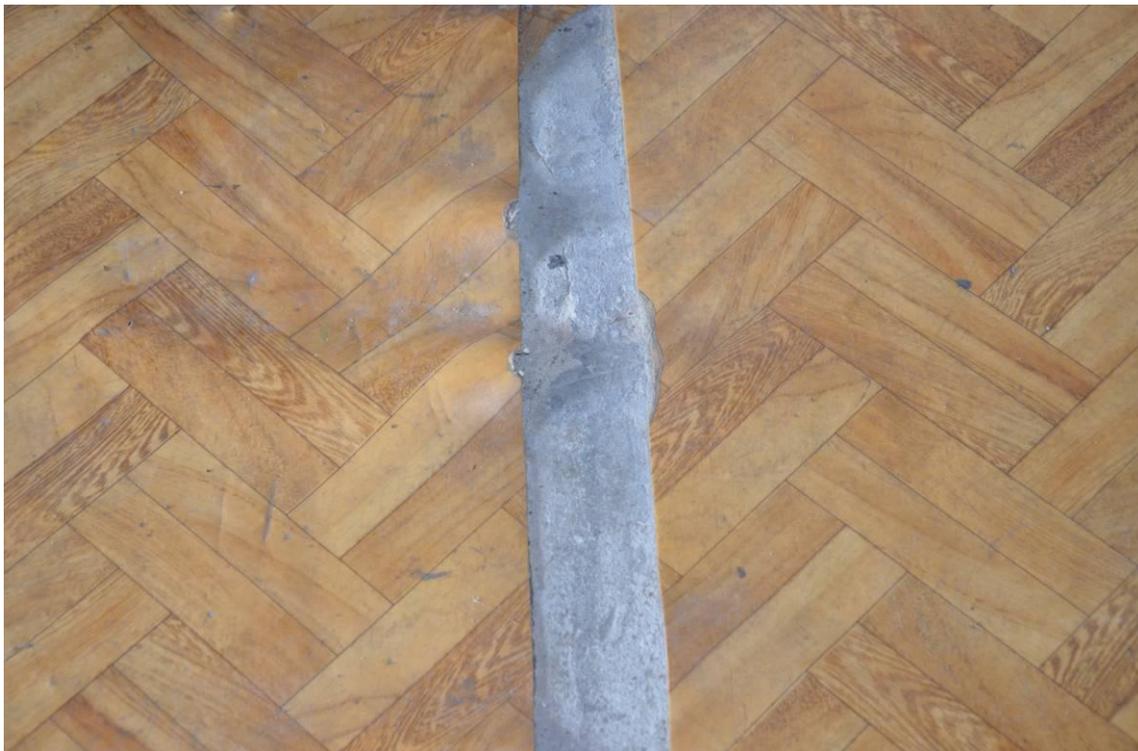
Разрушение покрытия пола из линолеума

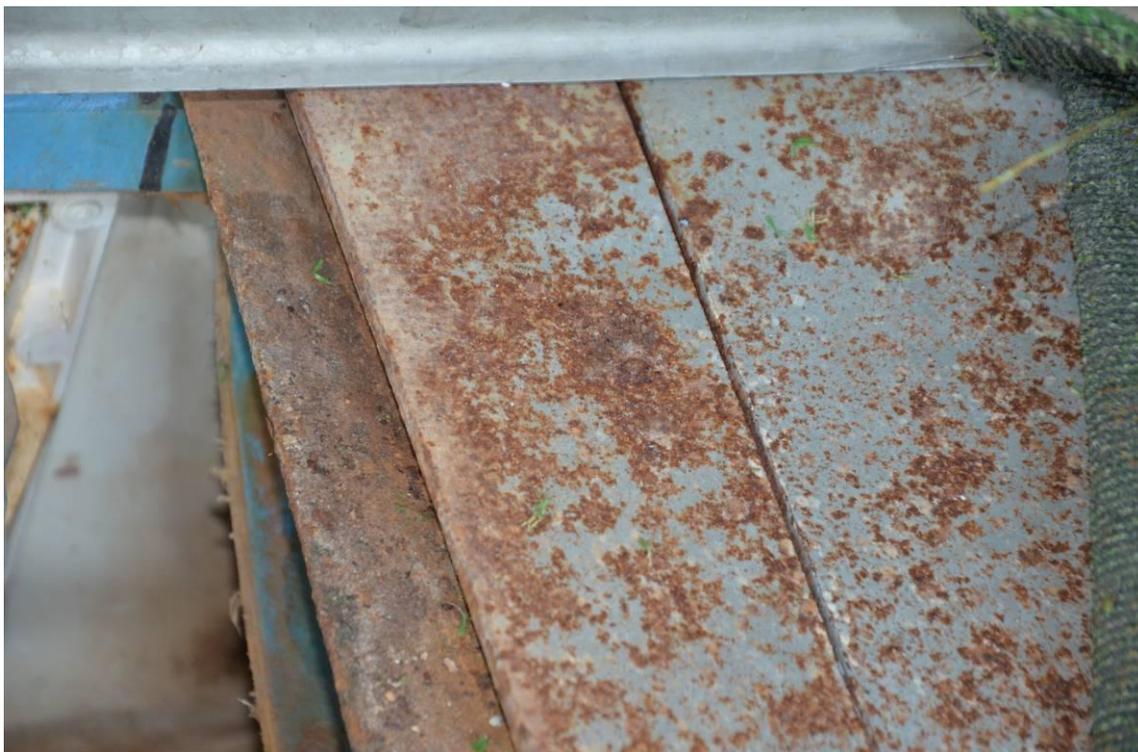
Поверхностная и пластинчатая коррозия основания пола второго этажа

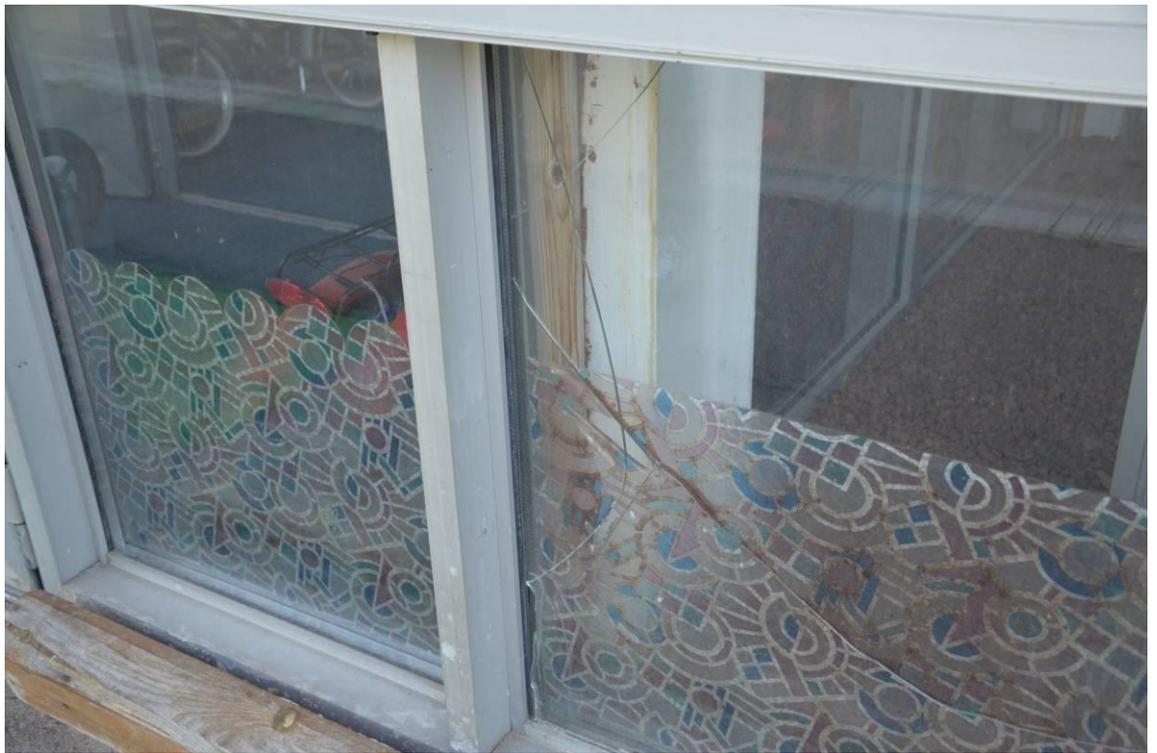
Разрушение остекления входной группы

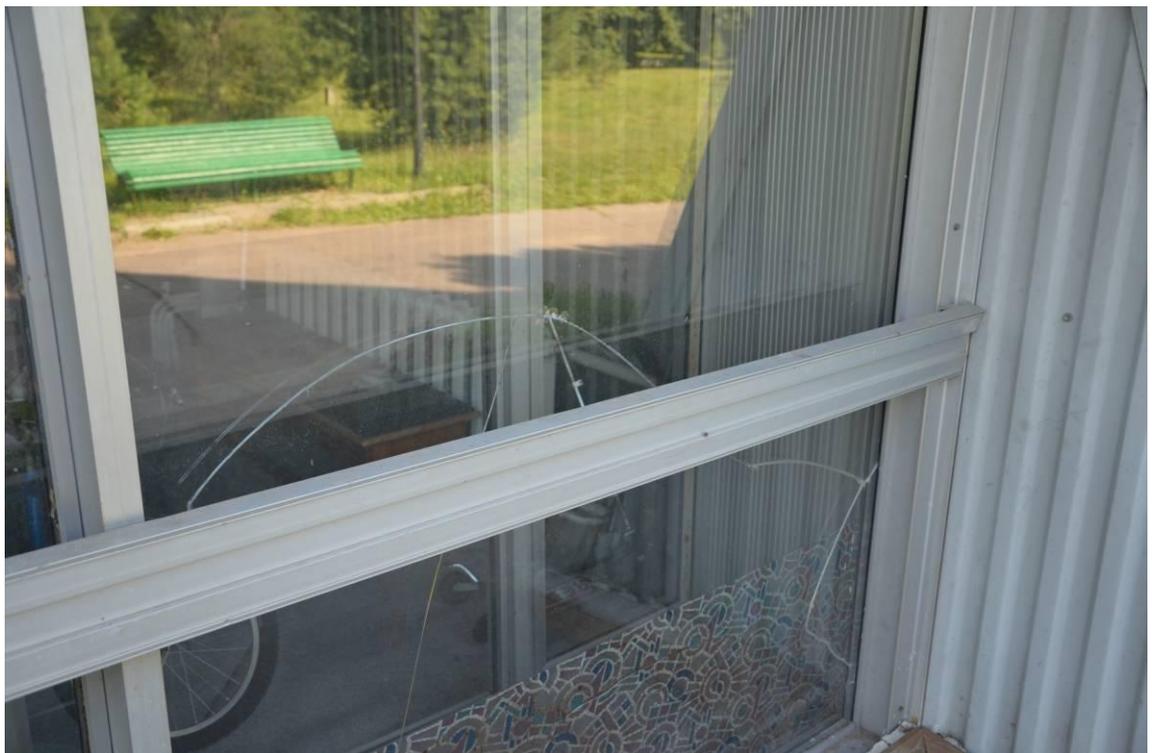
Разрушение остекления в стене по оси «Б»

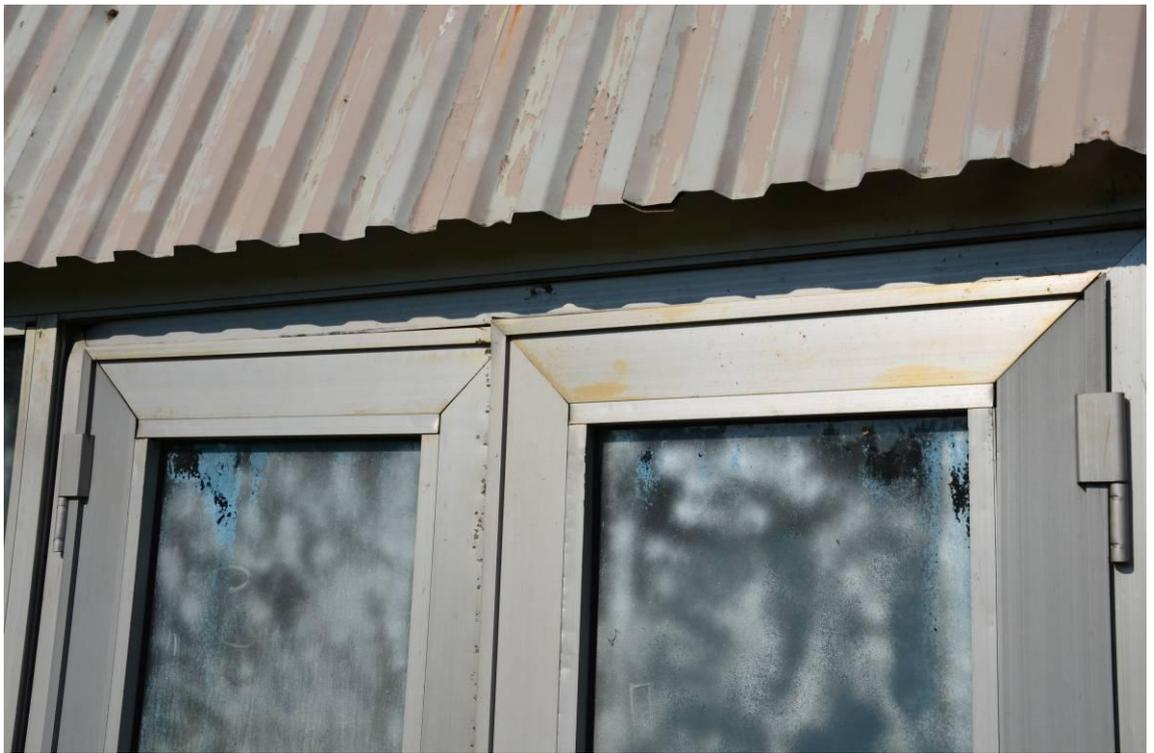
Нарушение защитного покрытия и поверхностная коррозия дверей запасного выхода по оси «Е»

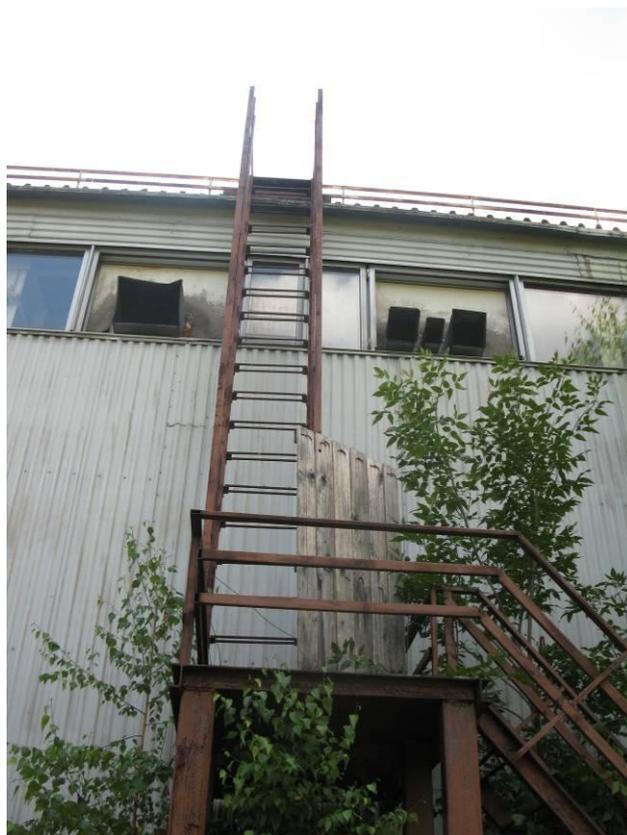
Общий вид лестницы Лм3. Нарушение окрасочного покрытия и поверхностная коррозия на площади до 80%

10. Состояние лестницы Лм3, – ограниченно-работоспособное. В результате обследования было выявлено нарушение окрасочного покрытия металлических элементов лестницы на площади до 80%, поверхностная коррозия металлических элементов лестниц на площади до 50%, разрушение и коррозия сварных швов.

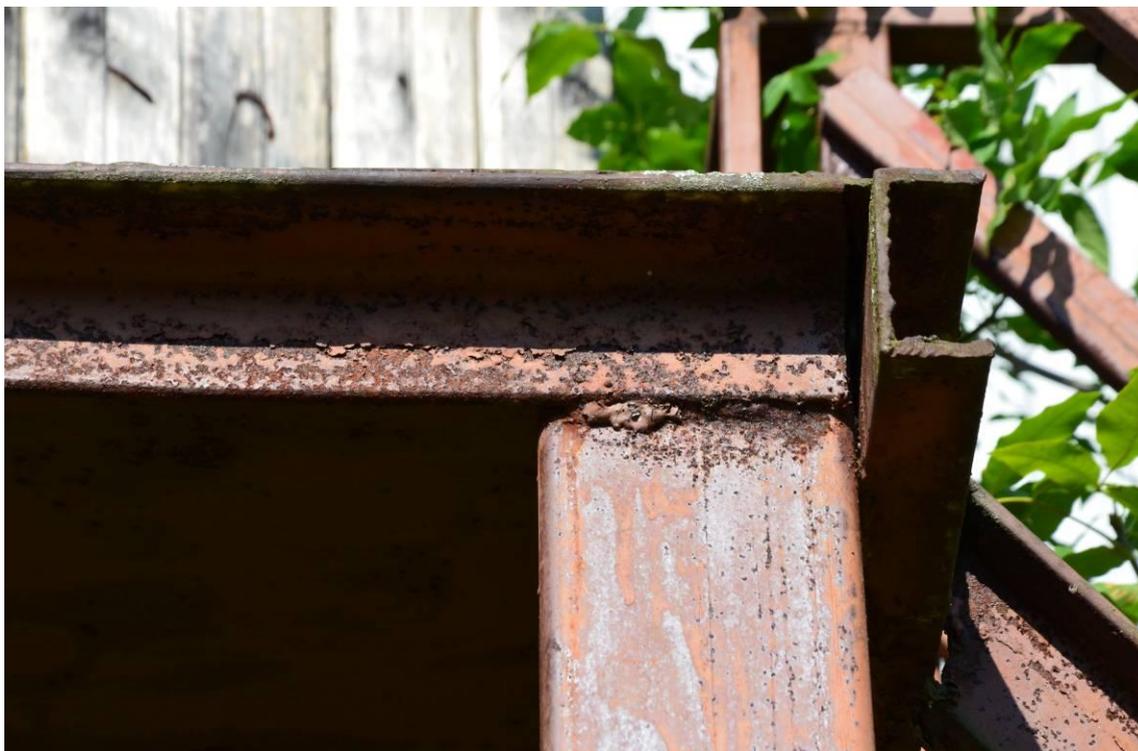
Нарушение окрасочного покрытия и поверхностная коррозия элементов лестницы на площади до 80%. Пластинчатая коррозия сварного шва

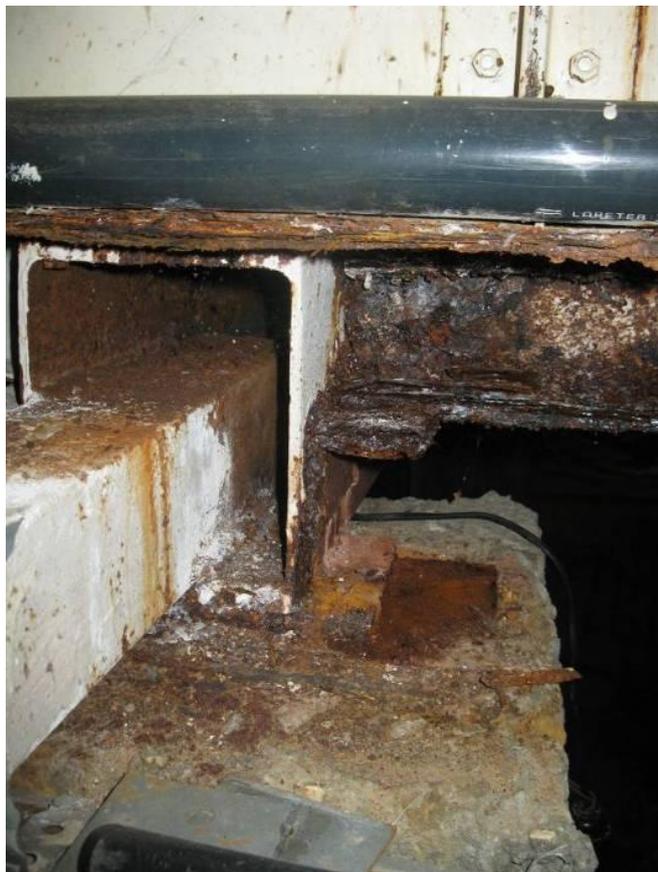
Нарушение окрасочного покрытия, поверхностная и пластинчатая коррозия балок. Пластинчатая коррозия сварного шва

12. Состояние несущих и ограждающих конструкций бассейна – аварийное. В результате обследования было выявлено нарушение защитного и окрасочного покрытия металлических элементов на площади до 80%, разрушение герметизации стыков листов чаши и стенок бассейна, поверхностная коррозия металлических элементов на площади до 50%, пластинчатая коррозия металлических элементов на площади до 20% с уменьшением площади поперечного сечения на 20%, разрушение и коррозия сварных швов узлов соединения балок;

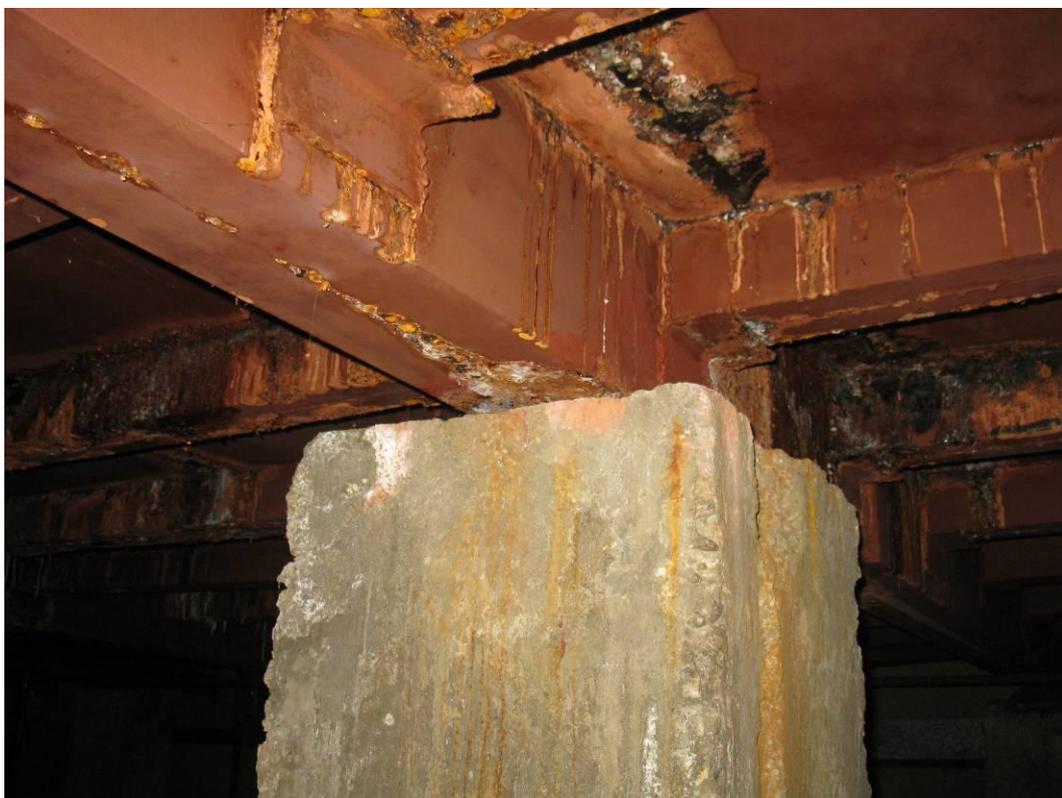
Общий вид узла опирания балок Б3 и Б5. Нарушение окрасочного покрытия, поверхностная и пластинчатая коррозия на площади до 80%
