Техническое заключение

по обследованию конструкций здания ФОК по адресу:

**Московская область, Одинцовский район, п/о Горки-10,
пансионат Поляны.**

Москва 2014 г.

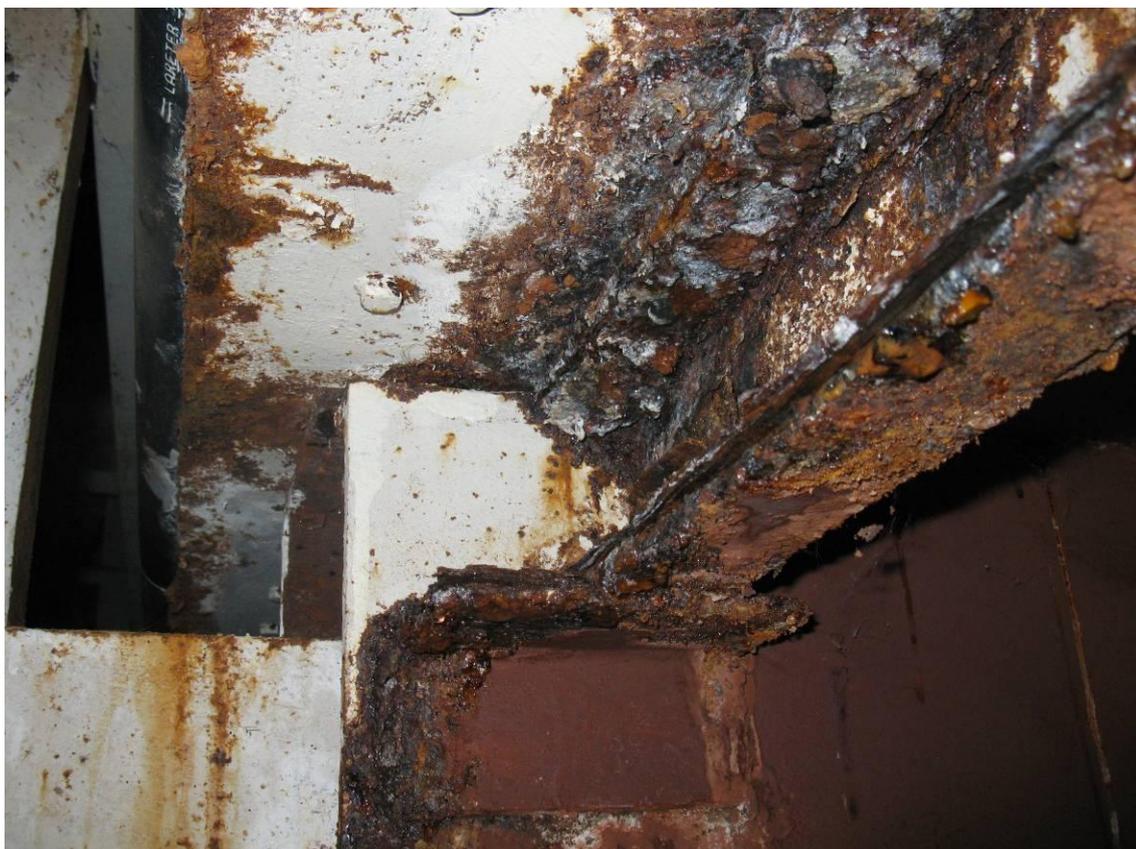
Нарушение окрасочного покрытия, поверхностная и пластинчатая коррозия балок. Пластинчатая коррозия сварного шва

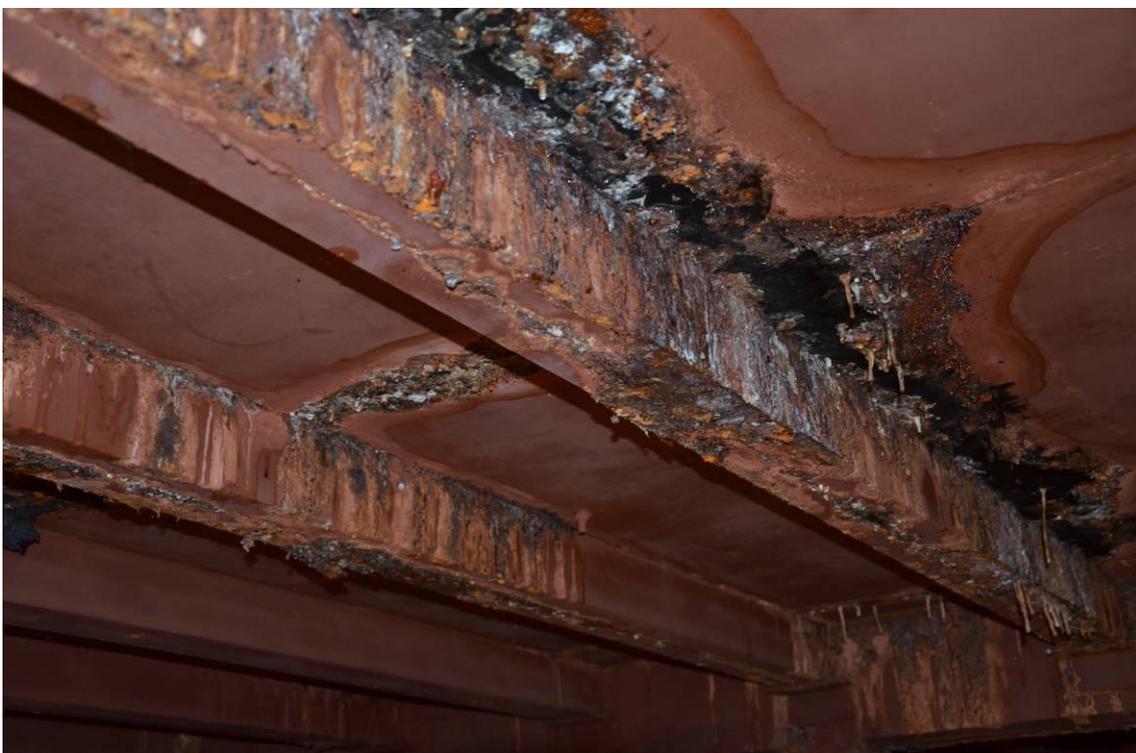
Нарушение окрасочного покрытия, поверхностная и пластинчатая коррозия балок. Пластинчатая коррозия сварного шва

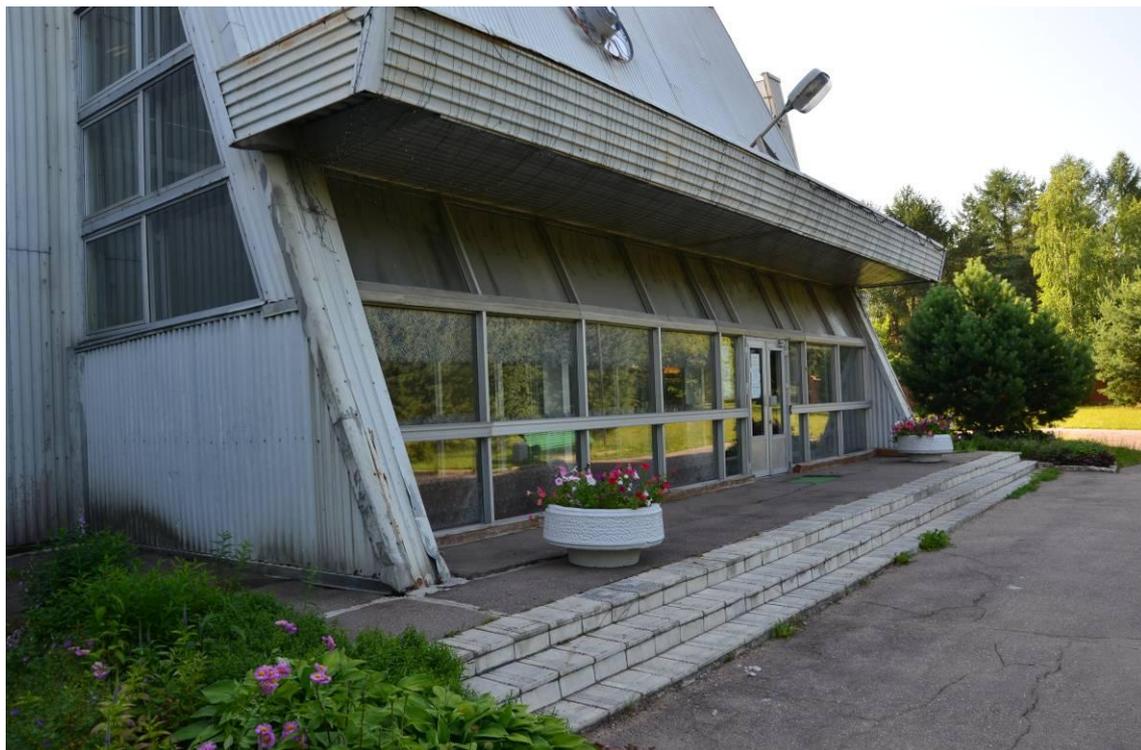
общий вид входной группы по оси «А»

- нарушение защитного и окрасочного покрытия элементов входной группы на площади до 60%;
- поверхностная коррозия отдельных элементов на площади до 50%;
- разрушение и коррозия сварных швов узлов соединения балок.
- выход из проектного положения отдельных панелей и элементов;
- нарушение окрасочного покрытия внутренних поверхностей ограждающих стен на площади до 10%.

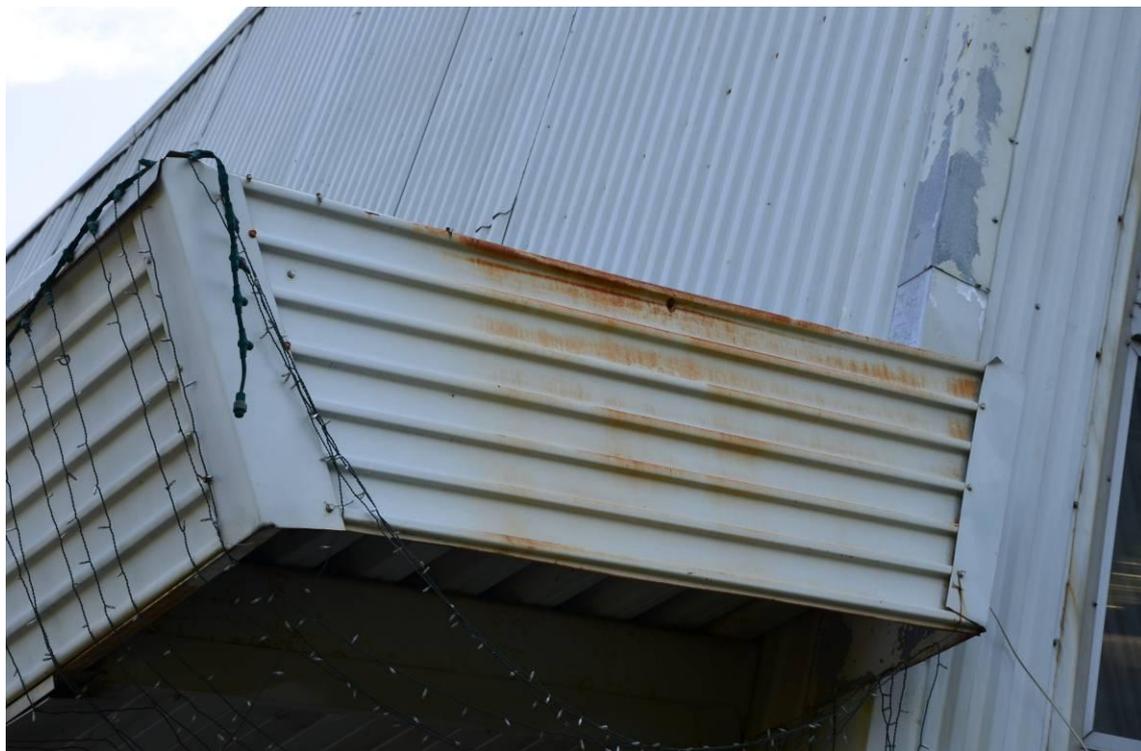
Нарушение защитного покрытия, поверхностная коррозия
элемента навеса

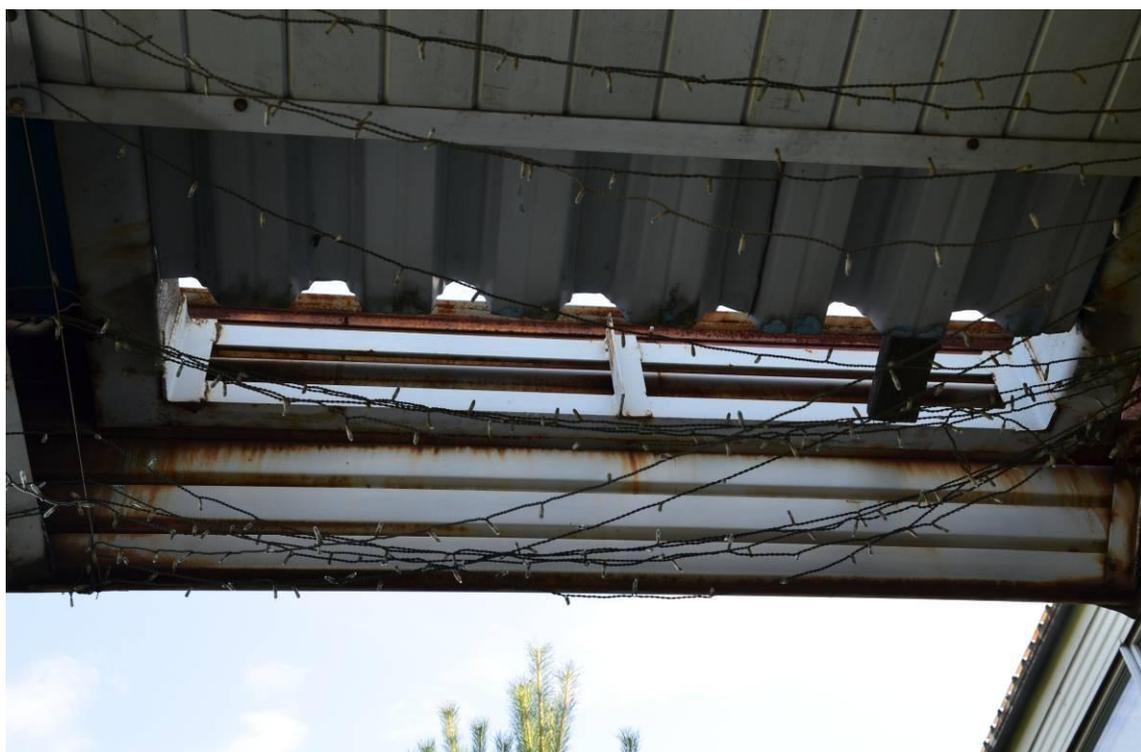
Нарушение защитного покрытия, поверхностная коррозия
элемента навеса

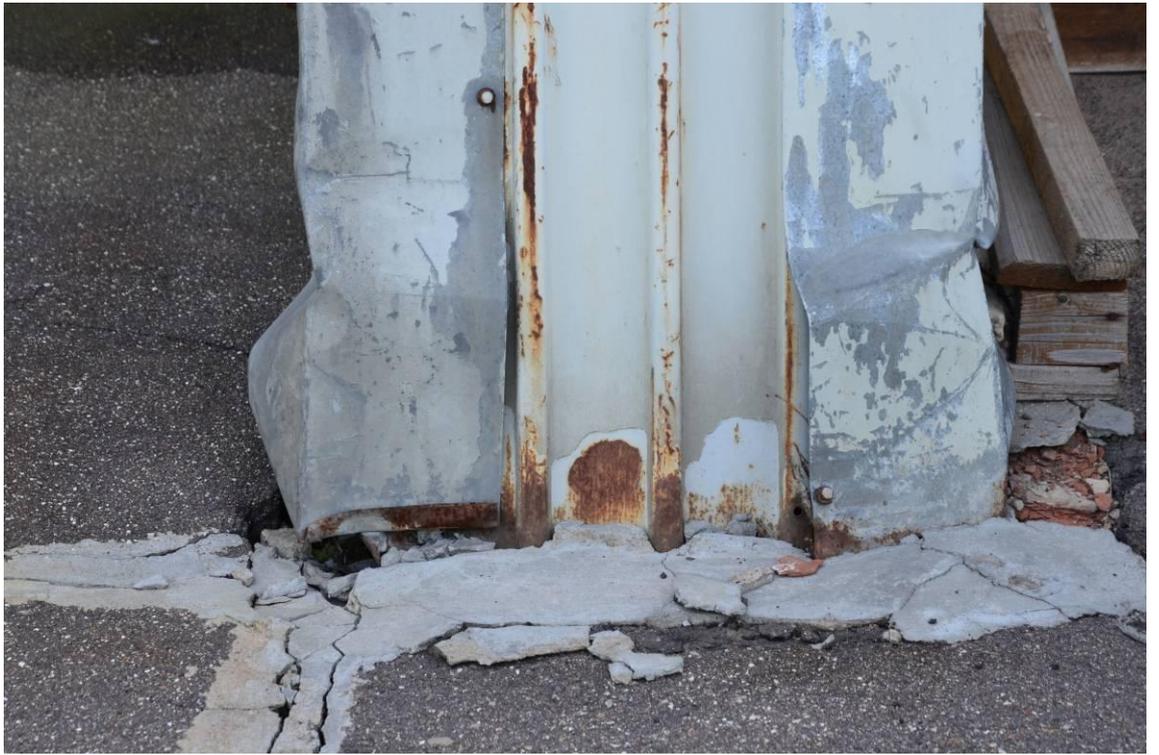
Выход из проектного положения, нарушение защитного покрытия и поверхностная коррозия элемента входной группы

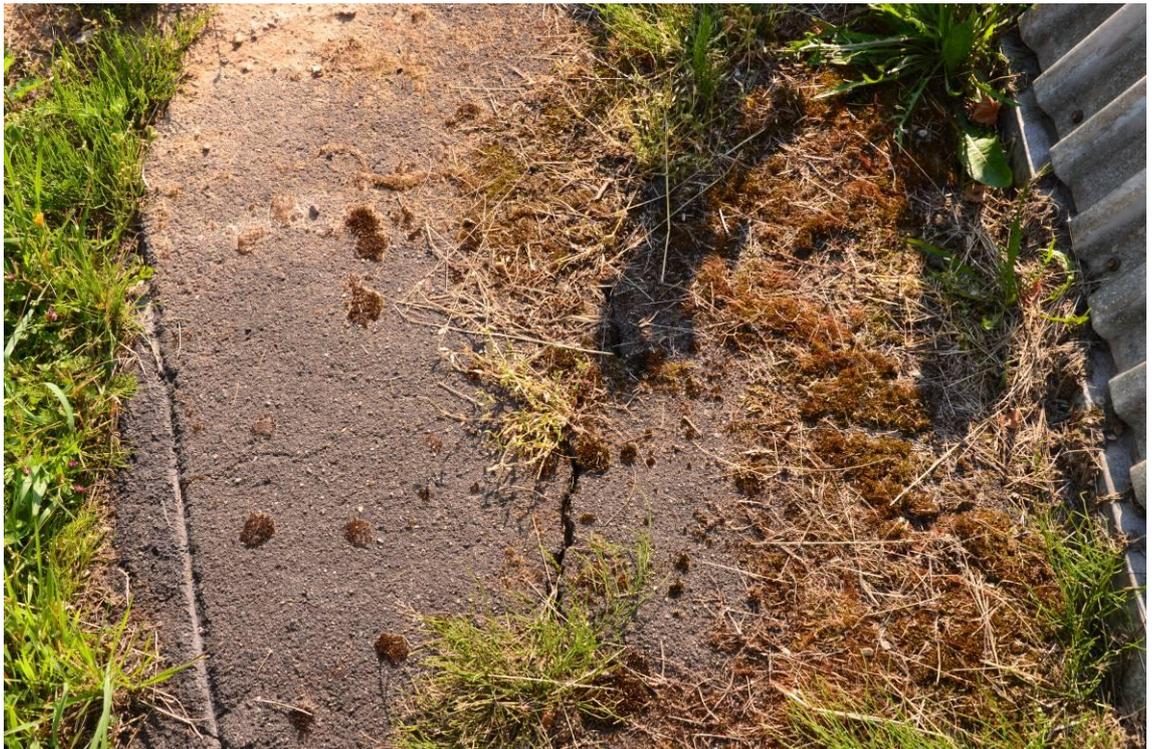
Состояние отмостки недопустимое. В результате проведенного обследования были выявлены следующие дефекты и повреждения:

Разрушения, биоповреждения (мох, растительность) и нарушение примыкания к зданию ФОК отмостки по оси «1».

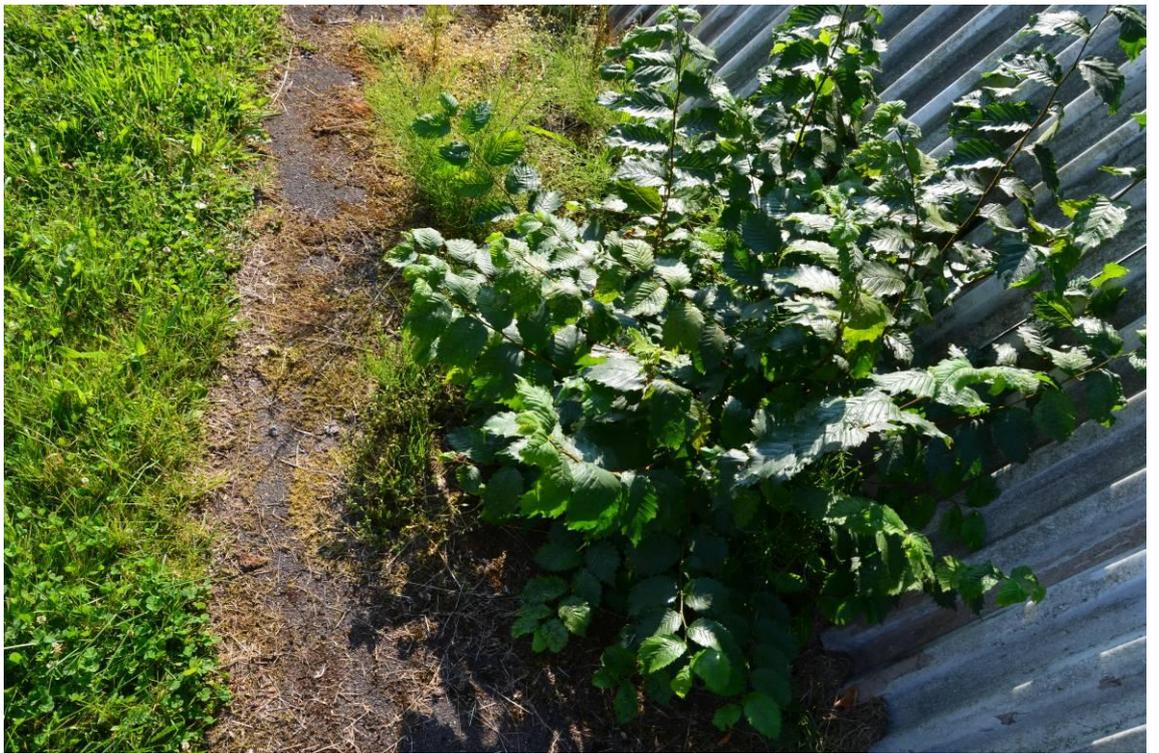
Биоповреждение (мох, растительность) и нарушение примыкания к зданию
ФОК отмостки по оси «1»

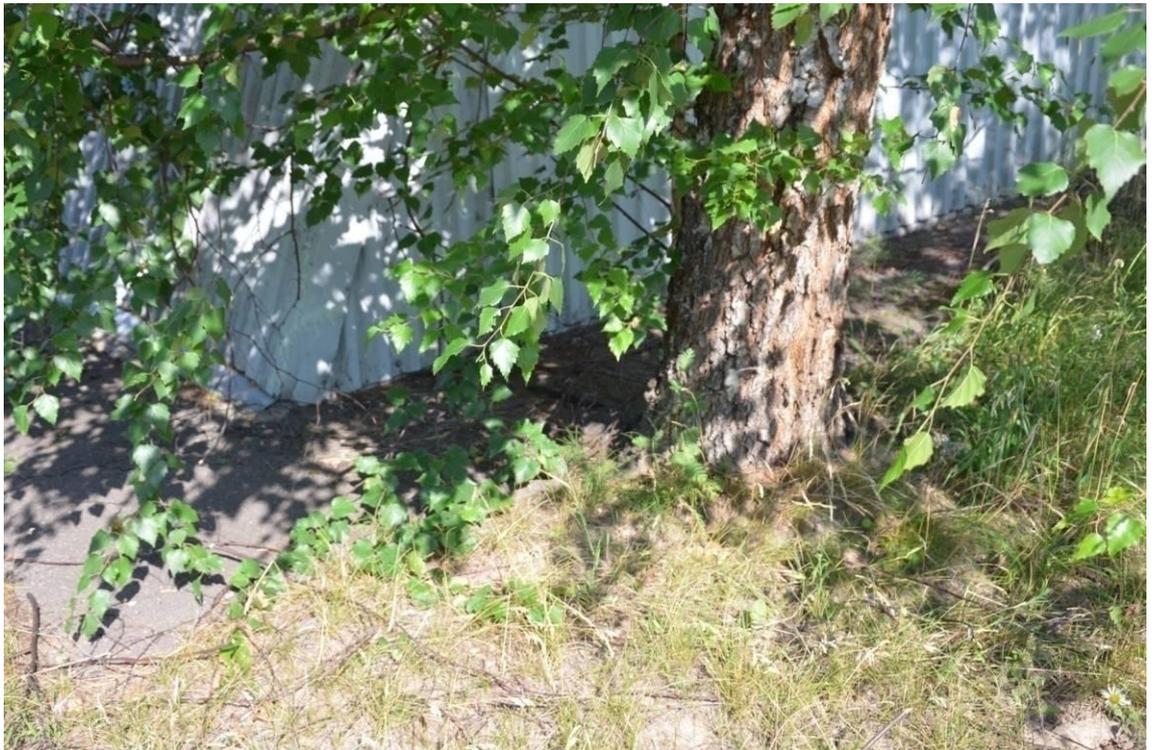
Биоповреждение (мох, растительность) и нарушение примыкания к зданию
ФОК отмостки по оси «1». Произрастание дерева в непосредственной
близости от здания ФОК

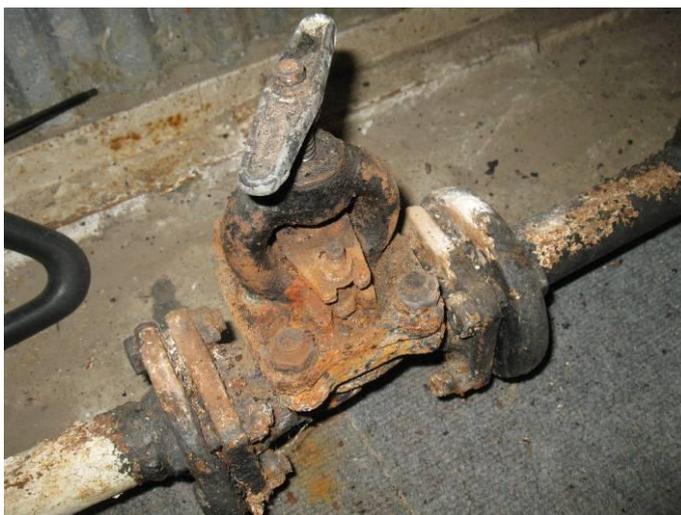
Нарушение защитного покрытия и пластинчатая коррозия запорной арматуры

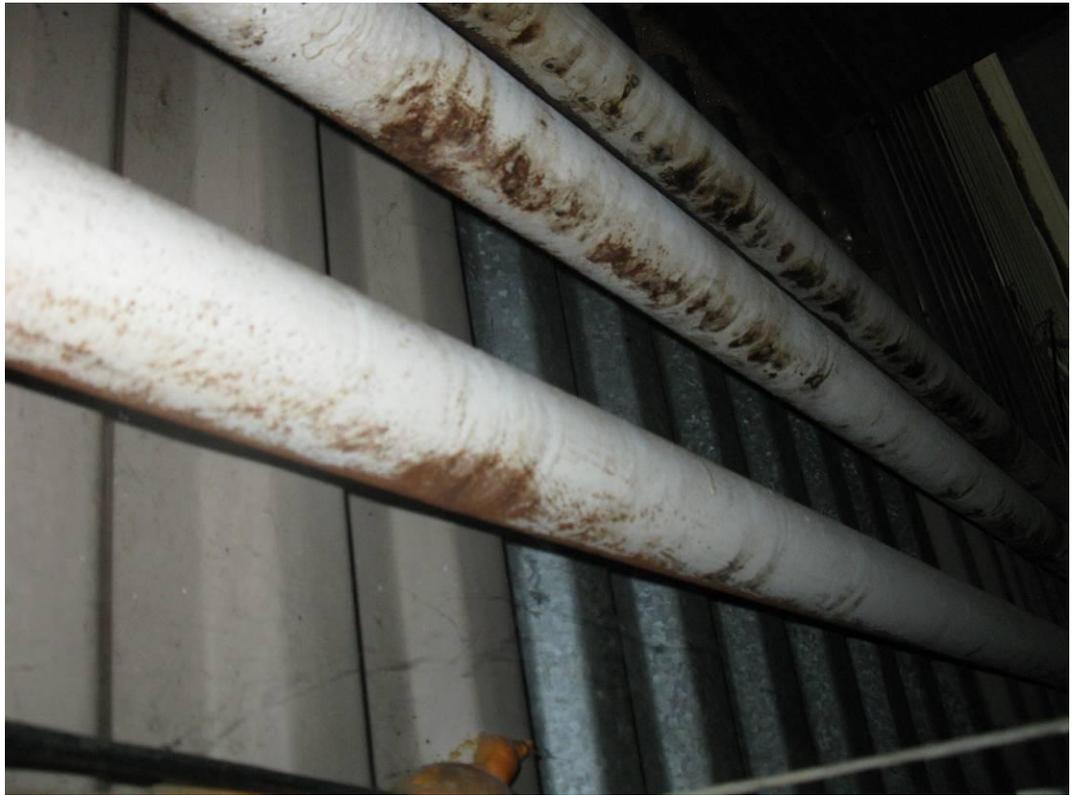
Нарушение защитного покрытия и поверхностная коррозия инженерного оборудования

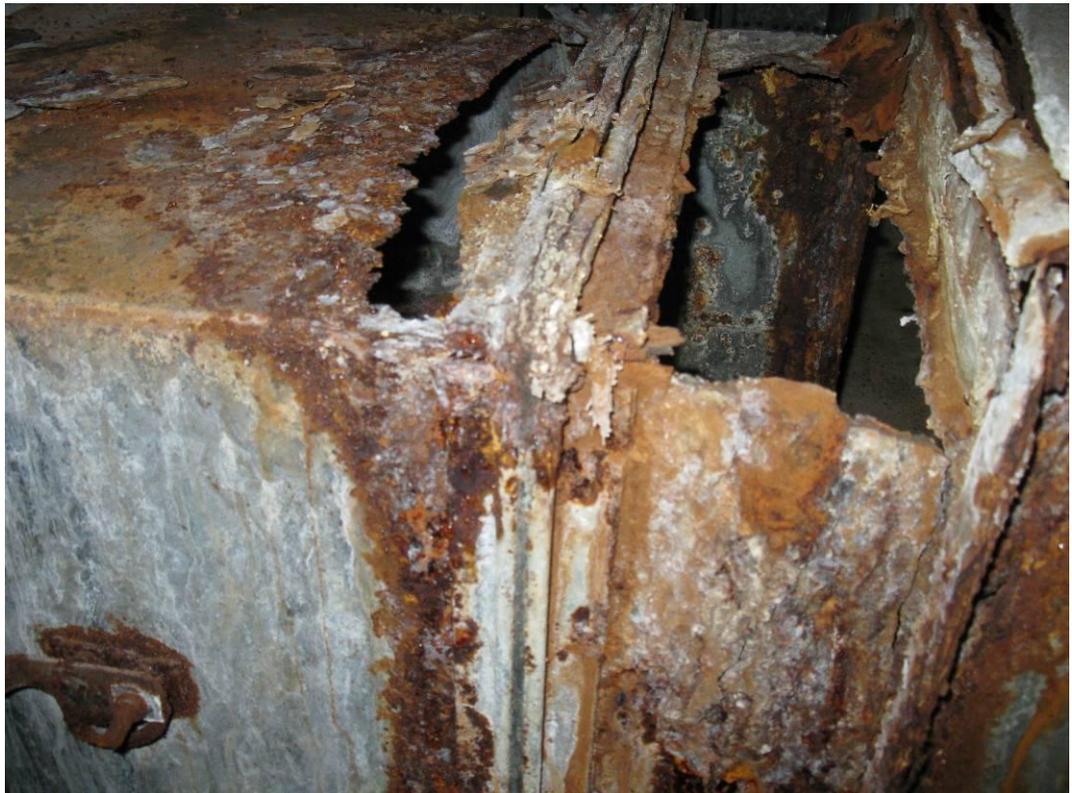
Разрушение воздуховода, нарушение защитного покрытия и сквозная коррозия инженерного оборудования
