ОТЧЕТ

по результатам технического обследования сооружения и анализа проектной документации по смонтированным металлоконструкциям Элеваторного комплекса (1-й этап строительства) механизированного зернохранилища ООО, расположенного по адресу: Тамбовская область, Староюрьевский район.

Тамбов 2015 г.

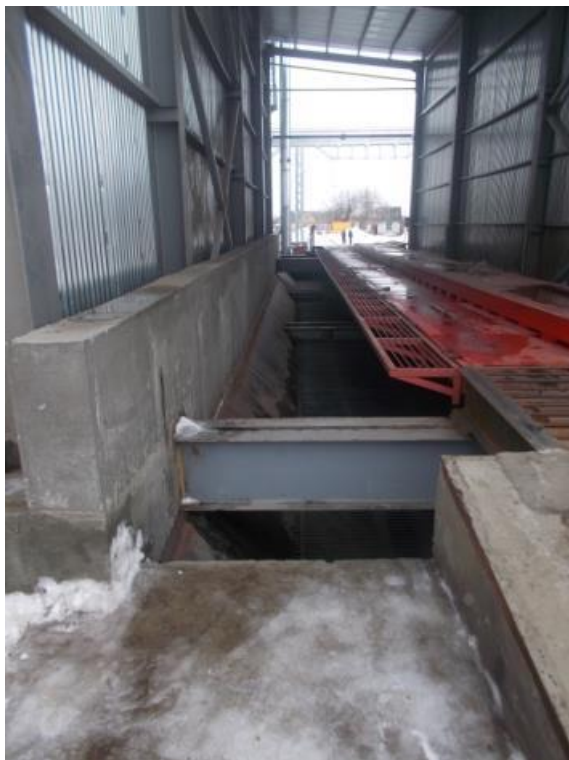
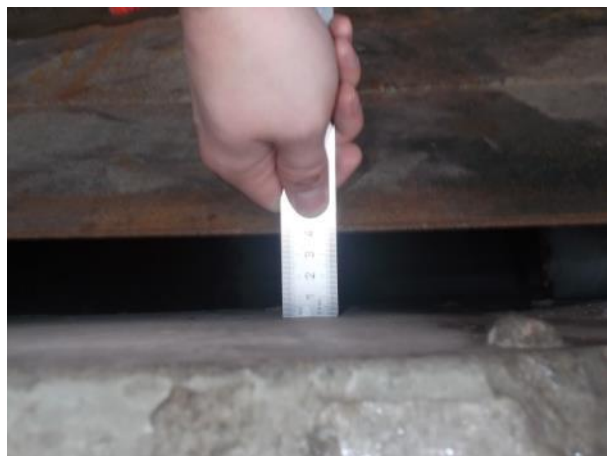
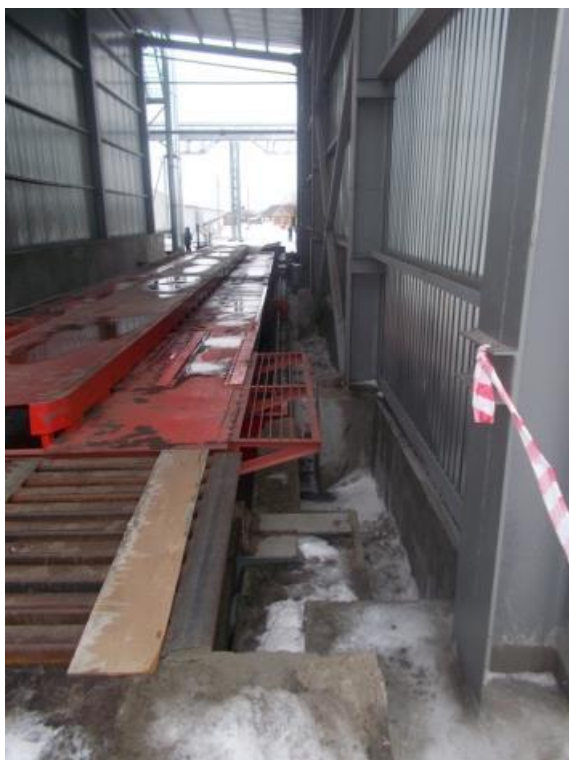
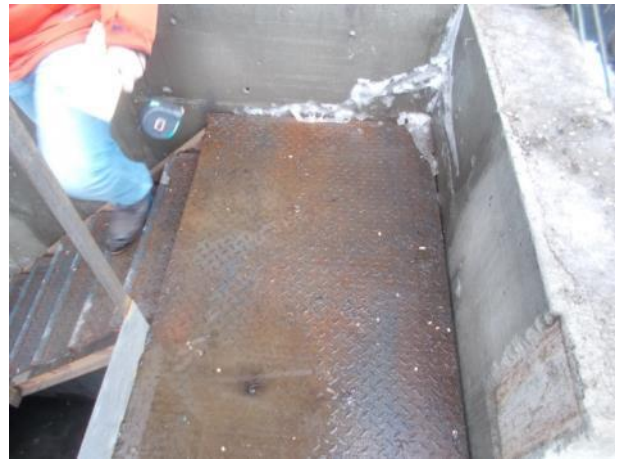
<table><tr> <td>17</td> <td>Торцы навеса над ЗЯМ не обшиты профлистом, так же частично не смонтирован металлокаркас под обшивку. (Фото №1.4)</td> <td>Согласно ПД - Том 4.1.2. Шифр 56/13.1-01-КР (КМ) лист 5, 9: Предусмотрена обшивка торцов навеса профлистом по металлокаркасу.</td> <td>Проектное решение не выполнено. Отсутствие обшивки приводит к попаданию атмосферных осадков на оборудование и зерновые культуры, находящиеся в бункере, что является нарушением требований технологического процесса.</td> </tr><tr> <td>18</td> <td>Подавляющее большинство металлических конструкций не защищено или недостаточно защищено от коррозии. (Фото №1.1...1.3; 1.6)</td> <td>Согласно ПД - Том 4.1.2. Шифр 56/13.1-01-КР (КМ): Отсутствуют проектные решения по защите металлических конструкций от коррозии, а именно: - не указана толщина защитного покрытия; - не указан тип и материал защитного покрытия</td> <td>Данный факт негативно влияет на металлические конструкции, а также является нарушением требований СП 28.13330.2012 «Защита строительных конструкций от коррозии» (раздел 9). Коррозия металла приводит к уменьшению сечения элементов и уменьшению несущей способности, что впоследствии может привести к частичному разрушению конструкции.</td> </tr></table>

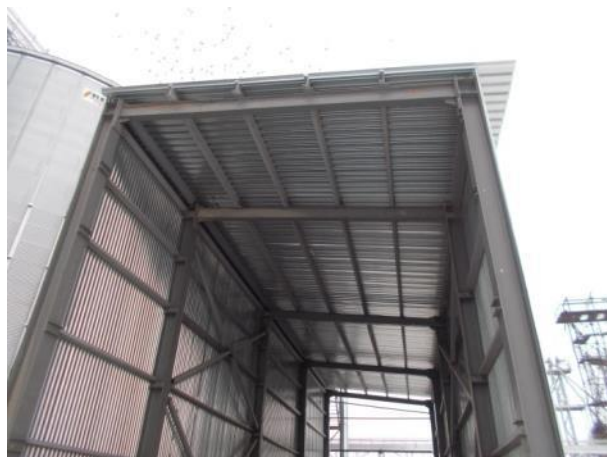
Фото №1.4

17	Торцы навеса над ЗЯМ не обшиты профлистом, так же частично не смонтирован металлокаркас под обшивку. (Фото №1.4)	Согласно ПД - Том 4.1.2. Шифр 56/13.1-01-КР (КМ) лист 5, 9: Предусмотрена обшивка торцов навеса профлистом по металлокаркасу.	Проектное решение не выполнено. Отсутствие обшивки приводит к попаданию атмосферных осадков на оборудование и зерновые культуры, находящиеся в бункере, что является нарушением требований технологического процесса.	Антикоррозийная защита металлических конструкций				18	Подавляющее большинство металлических конструкций не защищено или недостаточно защищено от коррозии. (Фото №1.1...1.3; 1.6)	Согласно ПД - Том 4.1.2. Шифр 56/13.1-01-КР (КМ): Отсутствуют проектные решения по защите металлических конструкций от коррозии, а именно: - не указана толщина защитного покрытия; - не указан тип и материал защитного покрытия	Данный факт негативно влияет на металлические конструкции, а также является нарушением требований СП 28.13330.2012 «Защита строительных конструкций от коррозии» (раздел 9). Коррозия металла приводит к уменьшению сечения элементов и уменьшению несущей способности, что впоследствии может привести к частичному разрушению конструкции.
		17	Торцы навеса над ЗЯМ не обшиты профлистом, так же частично не смонтирован металлокаркас под обшивку. (Фото №1.4)	Согласно ПД - Том 4.1.2. Шифр 56/13.1-01-КР (КМ) лист 5, 9: Предусмотрена обшивка торцов навеса профлистом по металлокаркасу.	Проектное решение не выполнено. Отсутствие обшивки приводит к попаданию атмосферных осадков на оборудование и зерновые культуры, находящиеся в бункере, что является нарушением требований технологического процесса.														
		Антикоррозийная защита металлических конструкций																	
		18	Подавляющее большинство металлических конструкций не защищено или недостаточно защищено от коррозии. (Фото №1.1...1.3; 1.6)	Согласно ПД - Том 4.1.2. Шифр 56/13.1-01-КР (КМ): Отсутствуют проектные решения по защите металлических конструкций от коррозии, а именно: - не указана толщина защитного покрытия; - не указан тип и материал защитного покрытия	Данный факт негативно влияет на металлические конструкции, а также является нарушением требований СП 28.13330.2012 «Защита строительных конструкций от коррозии» (раздел 9). Коррозия металла приводит к уменьшению сечения элементов и уменьшению несущей способности, что впоследствии может привести к частичному разрушению конструкции.														
		Примечание:																	
* - полное название см. Перечень документации, предоставленной Заказчиком (листы 6...8 данного Отчета).																			
Лист	17

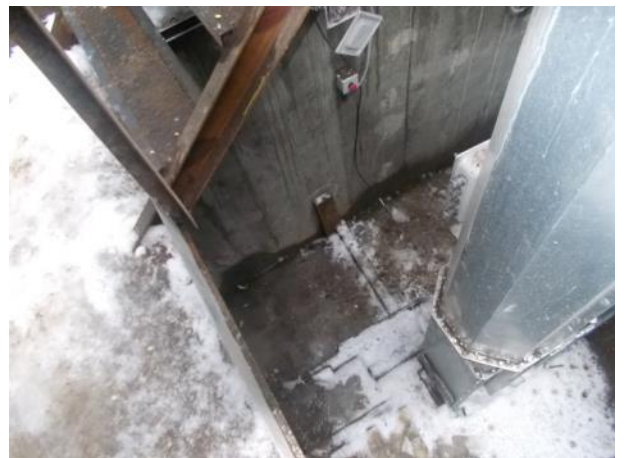
Фото №1.8

9	Зафиксировано скопление атмосферных осадков в приямке в Подземной части ввиду отсутствия конструкции навеса. (Фото №1.8)	Предусмотрена конструкция навеса над входом в подземную железобетонную часть ЗЯМ.	Проектное решение не выполнено. Попадание атмосферных осадков негативно влияет на железобетонные конструкции и впоследствии может привести к их частичному разрушению и дальнейшей коррозии арматуры.

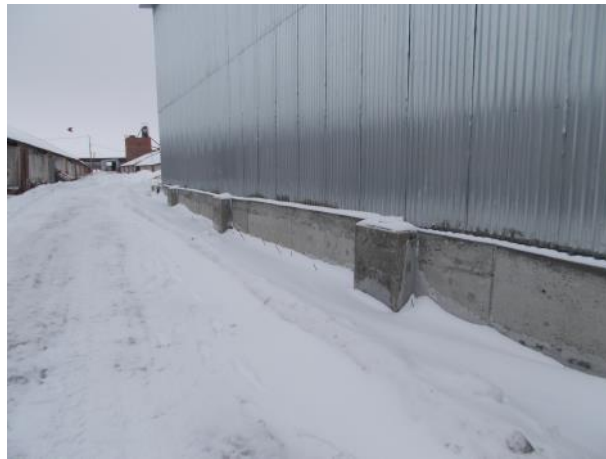
Фото №1.12

№ докум.			11	Снаружи по периметру навеса завальной ямы отсутствует отмостка и не предусмотрены меры по отводу атмосферных осадков находящихся в непосредственном контакте с железобетонными конструкциями фундаментов. (Фото №1.12)	Согласно ПД - Том 4.1.1. Шифр 56/13.1-01-КР (КЖ) лист 10,11: Не предусмотрена отмостка по периметру фундаментов и стенок навеса завальной ямы.	Данный факт негативно влияет на железобетонные конструкции фундамента и впоследствии может привести к их частичному разрушению.
Подпись			Зона проезда и платформа авторазгрузчика			
Дата			12	Не смонтировано ограждение ОГ-1 по краям зоны проезда. (Фото №1.1)	Согласно ПД - Том 4.1.2. Шифр 56/13.1-01-КР (КМ) лист 5: Предусмотрено ограждение ОГ-1 со стороны отвала в бункер.	Проектное решение не выполнено. При отсутствующих ограждениях по краям зоны проезда безопасная эксплуатация сооружения не обеспечена.
Лист	15

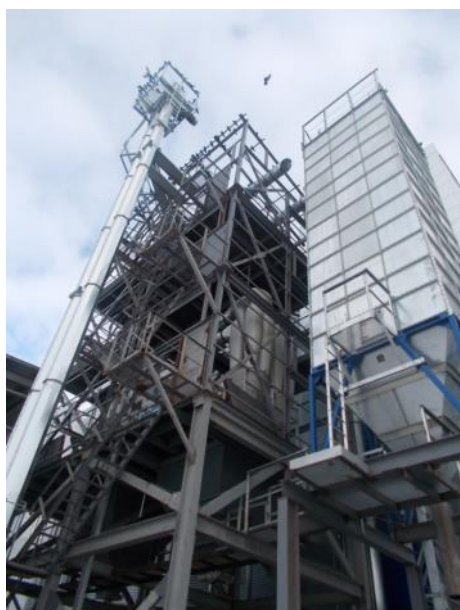
Фото №2.5

7	Кровля и обшивка каркаса не смонтированы. (Фото №2.5)	Согласно ПД - Том 4.1.2. Шифр 56/13.1-01-КР (КМ) лист 11,12,13: Предусмотрена обшивка (профнастилом) кровли и боковых поверхностей каркаса.	Проектное решение не выполнено. Из-за отсутствия обшивки кровли и боковых поверхностей каркаса атмосферные осадки попадают непосредственно на оборудование, что является нарушением требований технологического процесса, а также впоследствии может привести к коррозии стальных конструкций. Коррозия металла приводит к уменьшению сечения элементов и уменьшению несущей способности, что впоследствии может привести к частичному разрушению конструкции.
8	Несущие балки рам крепятся болтами непосредственно к колонне. Отсутствуют опорные столики. (Фото №2.8)	Согласно ПД - Том 4.1.2. Шифр 56/13.1-01-КР (КМ) лист 11,12,13: Узел крепления балок к колоннам предусмотрен с помощью болтового соединения через фасонки с дополнительным опиранием балки на опорный столик.	Смонтированные конструкции выполнены не по проекту.

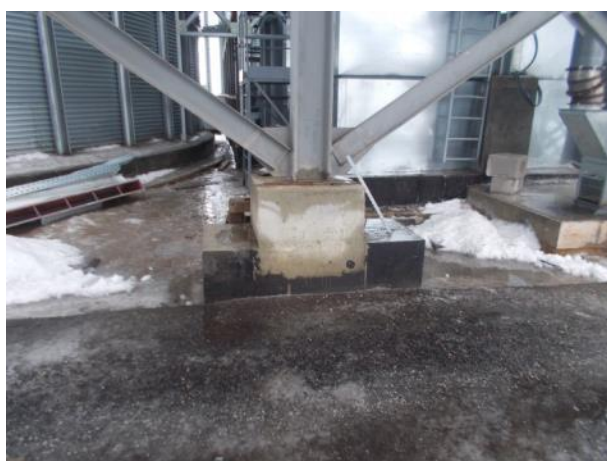
Фото №2.7

Железобетонные конструкции фундаментов				
11	Железобетонные конструкции фундаментов наращены по высоте. Базы стальных колонн омоноличены. (Фото №2.7) Произведена разбивка наращенной части одного из фундаментных ростверков для размещения косоура лестницы. (Фото №2.1)	Согласно ПД - Том 4.1.2. Шифр 56/13.1-01-КР (КМ) лист 11,12,13; - Том 4.1.1. Шифр 56/13.1-01-КР (КЖ) лист 8,9: Обрез фундаментов под стальные колонны находится на отметке ±0,000. Омоноличивание баз стальных колонн каркаса не предусмотрено.	Смонтированные конструкции выполнены не по проекту.	
Антикоррозийная защита металлических конструкций				
12	Подавляющее большинство металлических конструкций не защищено или недостаточно защищено от коррозии. (Фото №2.2...2.4, 2.6, 2.11)	Согласно ПД - Том 4.1.2. Шифр 56/13.1-01-КР (КМ): Отсутствуют проектные решения по защите металлических конструкций от коррозии, а именно: - не указана толщина защитного покрытия; - не указан тип и материал защитного покрытия.	Данный факт негативно влияет на металлические конструкции, а также является нарушением требований СП 28.13330.2012 «Защита строительных конструкций от коррозии» (раздел 9). Коррозия металла приводит к уменьшению сечения элементов и уменьшению несущей способности, что впоследствии может привести к частичному разрушению конструкции.

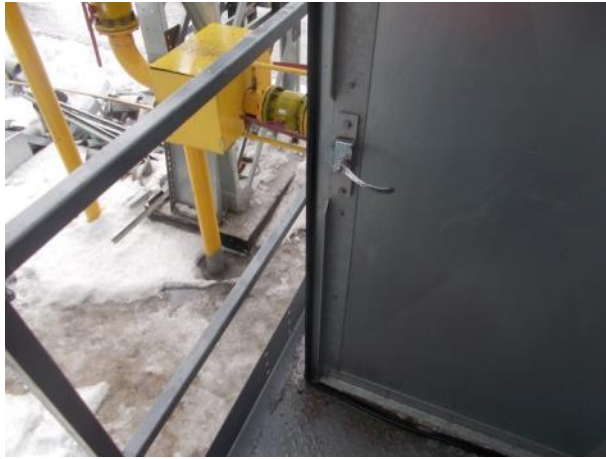
Фото №3.7

Изм.				
Лист				
№ док.м.				
Подпись				
Дата				
Металлические конструкции лестниц, примыкающих к сушилке				
4	На площадках образуются скопления воды от атмосферных осадков, не предусмотрено ее отведение (Фото №3.7).	Согласно ПД - Том 4.1.2. Шифр 56/13.1-01-КР (КМ) ПД: Конструкции данных лестниц не разработаны.	Данный факт негативно влияет на металлические конструкции. Коррозия металла приводит к уменьшению сечения элементов и уменьшению несущей способности, что впоследствии может привести к частичному разрушению конструкции.	
5	Открывающиеся двери либо перекрывают значительную часть лестничной площадки, либо открываются не полностью ввиду недостаточной ширины площадки (Фото №3.7...3.9).		Ширина смонтированных лестничных площадок не соответствует требованиям СП 1.13130.2009 «Системы противопожарной защиты. Эвакуационные пути и выходы» (пп. 4.4.3)	
6	Лестницы на площадку выполнены в виде стремянки		Конструктивное решение лестниц не соответствует требованиям СП 1.13130.2009 «Системы противопожарной защиты. Эвакуационные пути и выходы» (пп. 4.4.2)

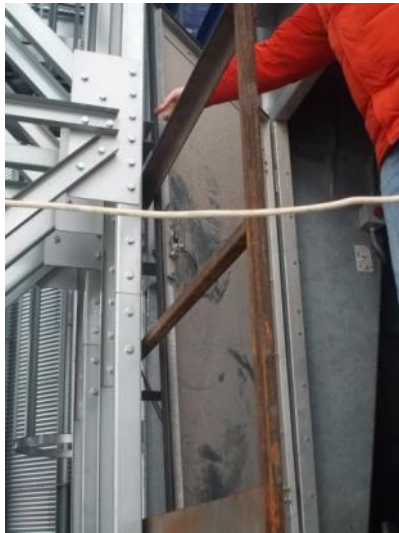
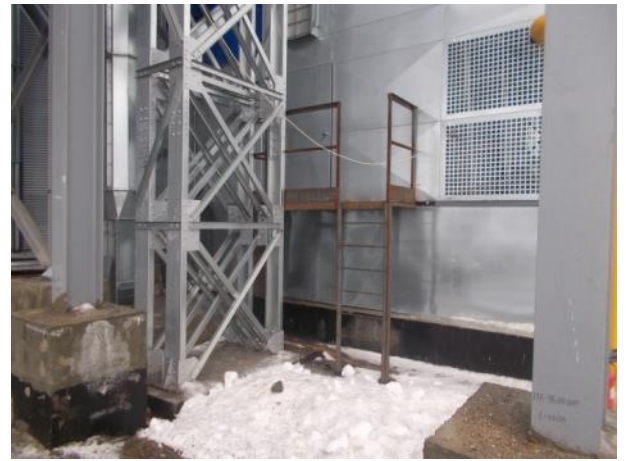
Антикоррозийная защита металлических конструкций				
7	Подавляющее большинство металлических конструкций не защищено или недостаточно защищено от коррозии (Фото №3.9; 3.10).	Согласно ПД - Том 4.1.2. Шифр 56/13.1-01-КР (КМ): Отсутствуют проектные решения по защите металлических конструкций от коррозии, а именно: - не указана толщина защитного покрытия; - не указан тип и материал защитного покрытия.	Данный факт негативно влияет на металлические конструкции, а также является нарушением требований СП 28.13330.2012 «Защита строительных конструкций от коррозии» (раздел 9). Коррозия металла приводит к уменьшению сечения элементов и уменьшению несущей способности, что впоследствии может привести к частичному разрушению конструкции.	
Примечание:
