## *ТЕХНИЧЕСКОЕ ЗАКЛЮЧЕНИЕ*

*о состоянии несущих конструкций и причинах затопления подвала здания по адресу:*

*г. Москва, ул. Вятская, д.27, стр.20.*

*Заказчик: KEWEL INVESTMENTS LIMITED.*

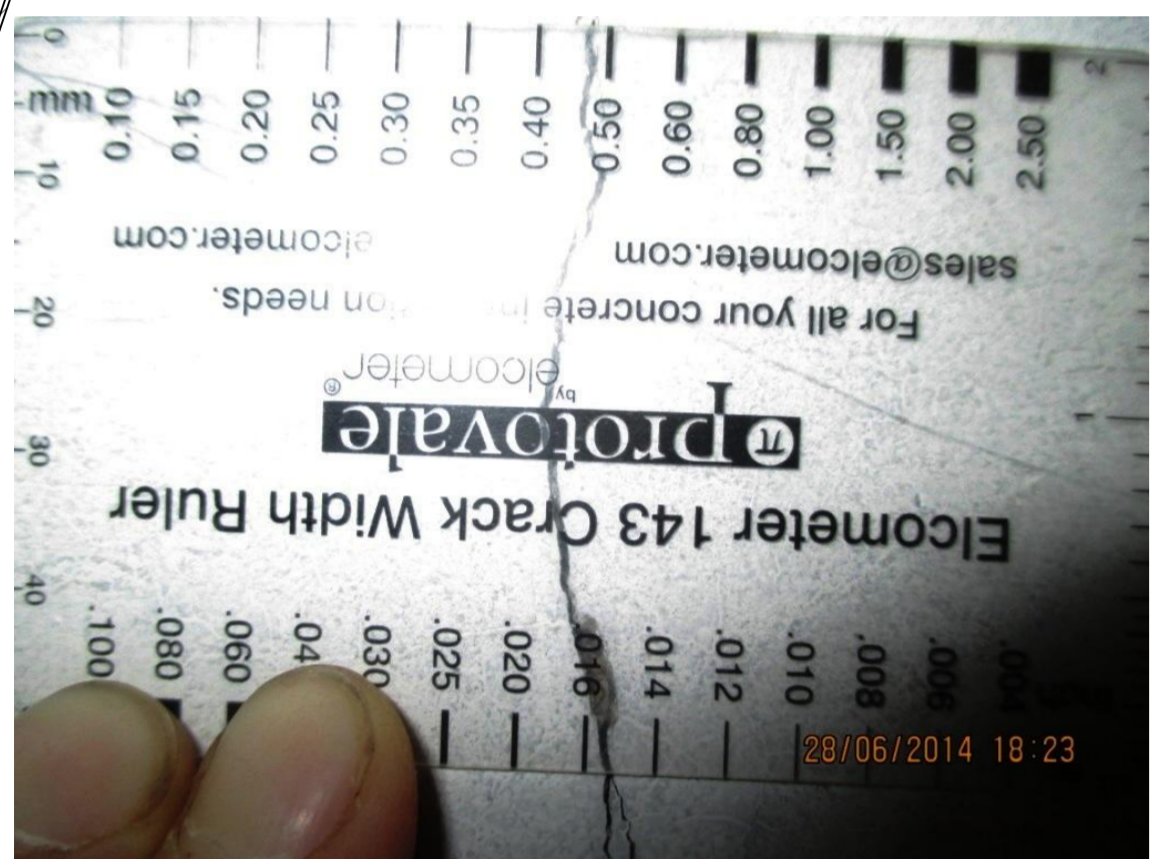
Обсл.№5/подв. Трещина в монолитном железобетонном ригеле.

- выполнить усиление монолитных железобетонных ригелей перекрытия над подземной автостоянкой под проезжей частью. В случае не выполнения усиления, продолжится процесс трещинообразования, вплоть до обрушения конструкций;*

- выполнить инъецирование существующих трещин полимерным раствором. В случае не выполнения инъекций трещин, атмосферные осадки и грунтовые воды будут продолжать попадать в тело конструкций, арматура будет корродировать, разрушая бетонные конструкции, что приведет к аварийным ситуациям;*

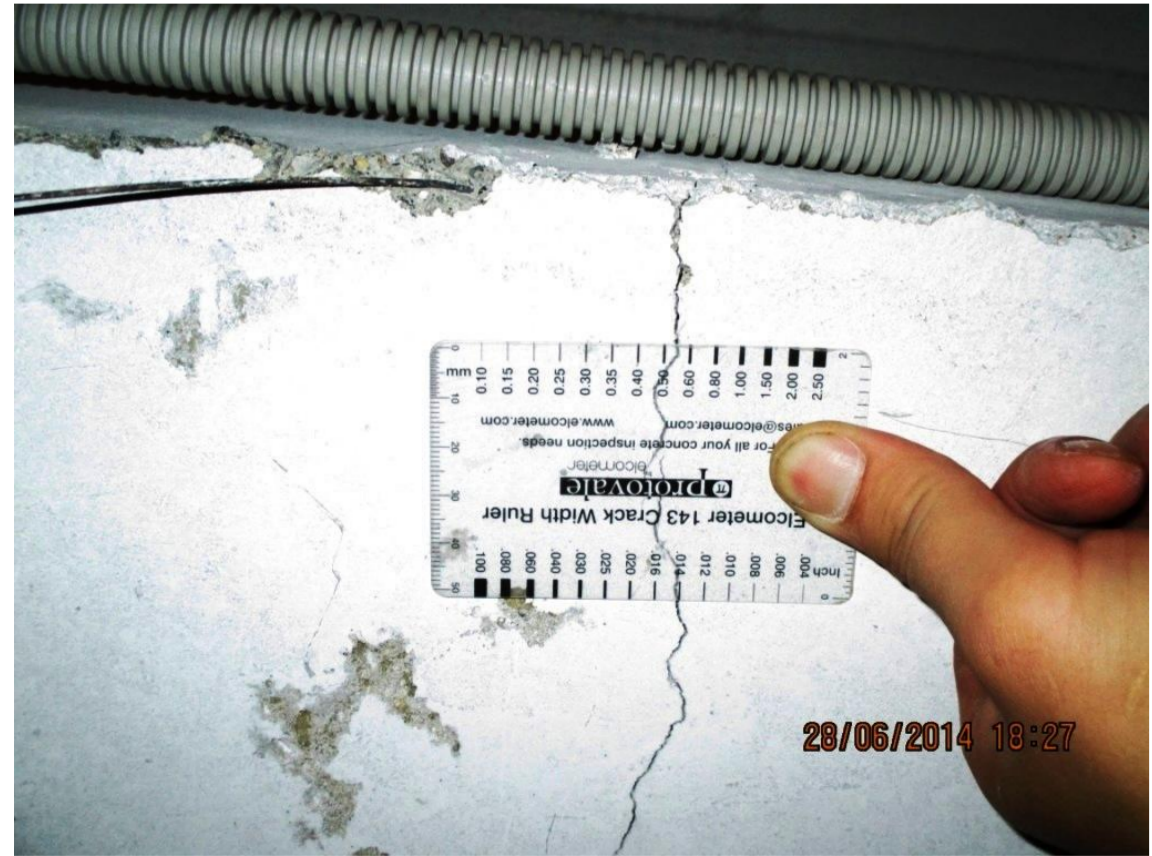
Обсл.№6/подв. Трещина в монолитном железобетонном ригеле.

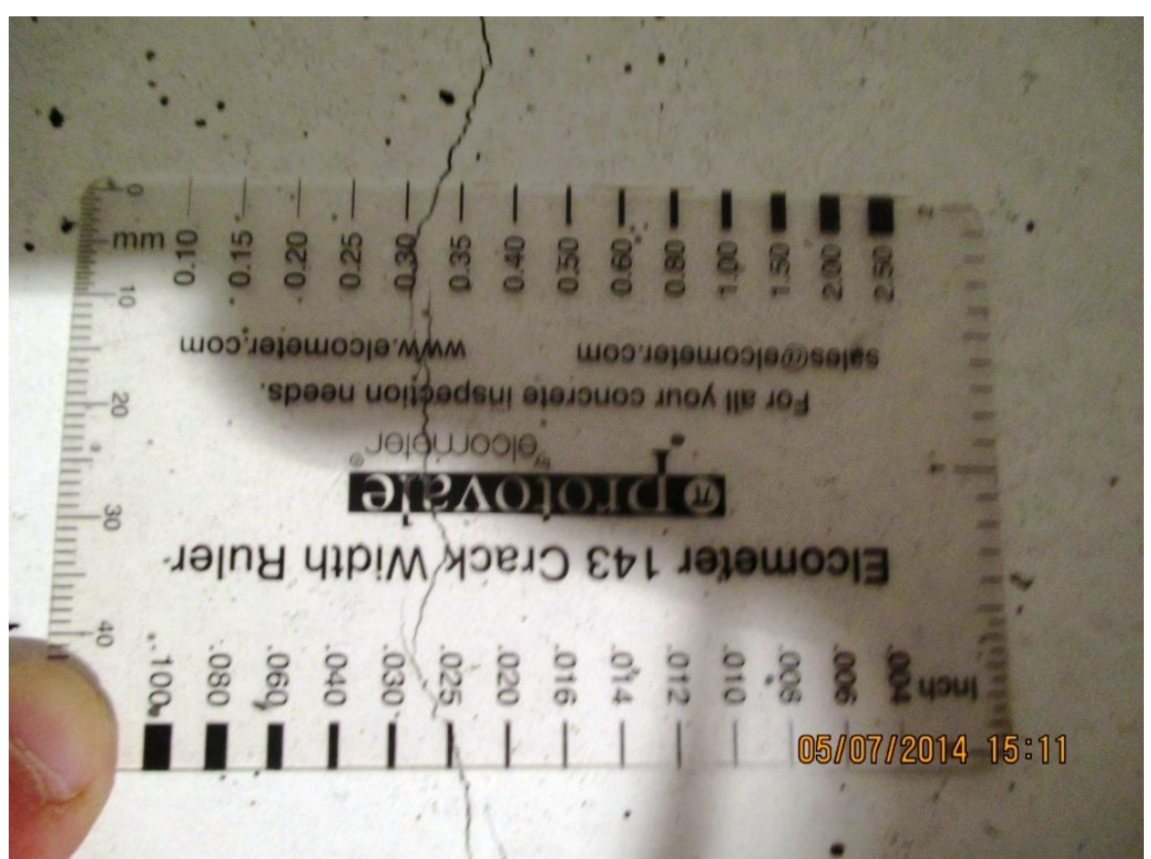
Обсл.№7/подв. Трещина в монолитном железобетонном ригеле.

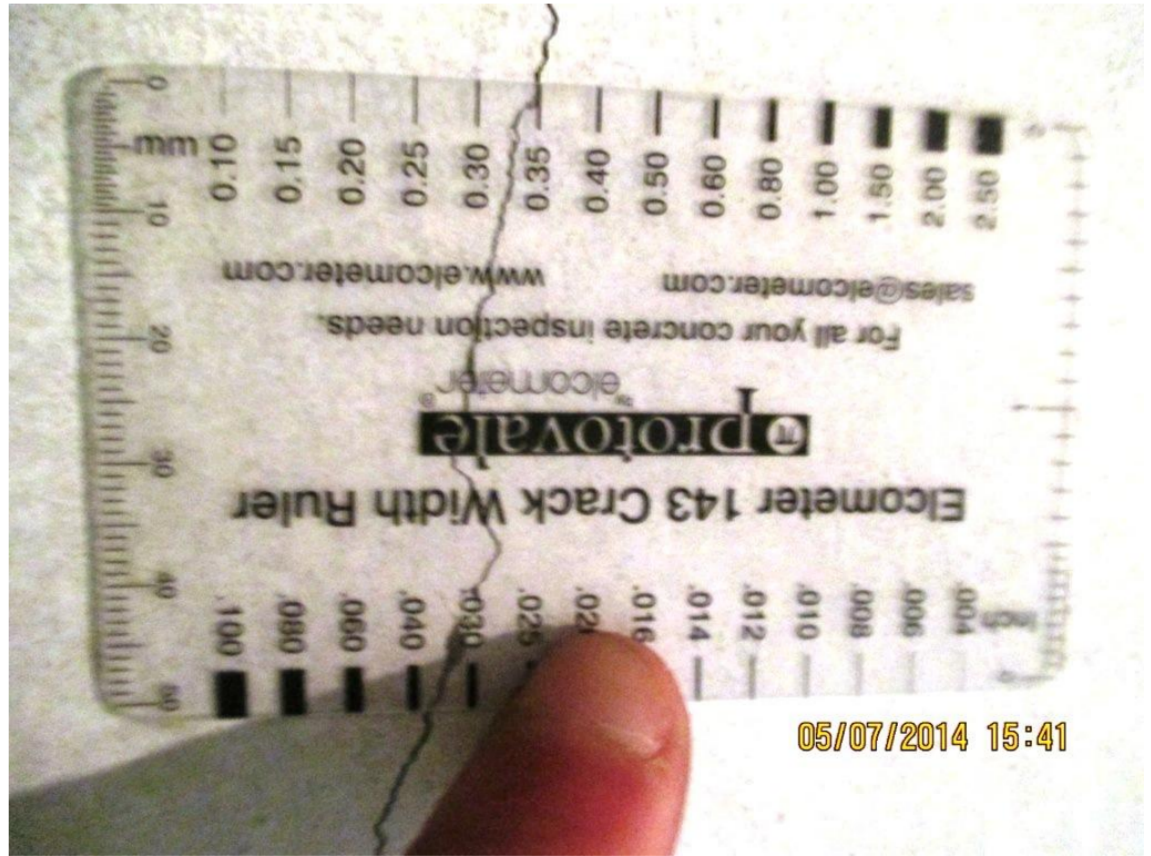
Обсл.№8/подв. Трещина в монолитном железобетонном ригеле.

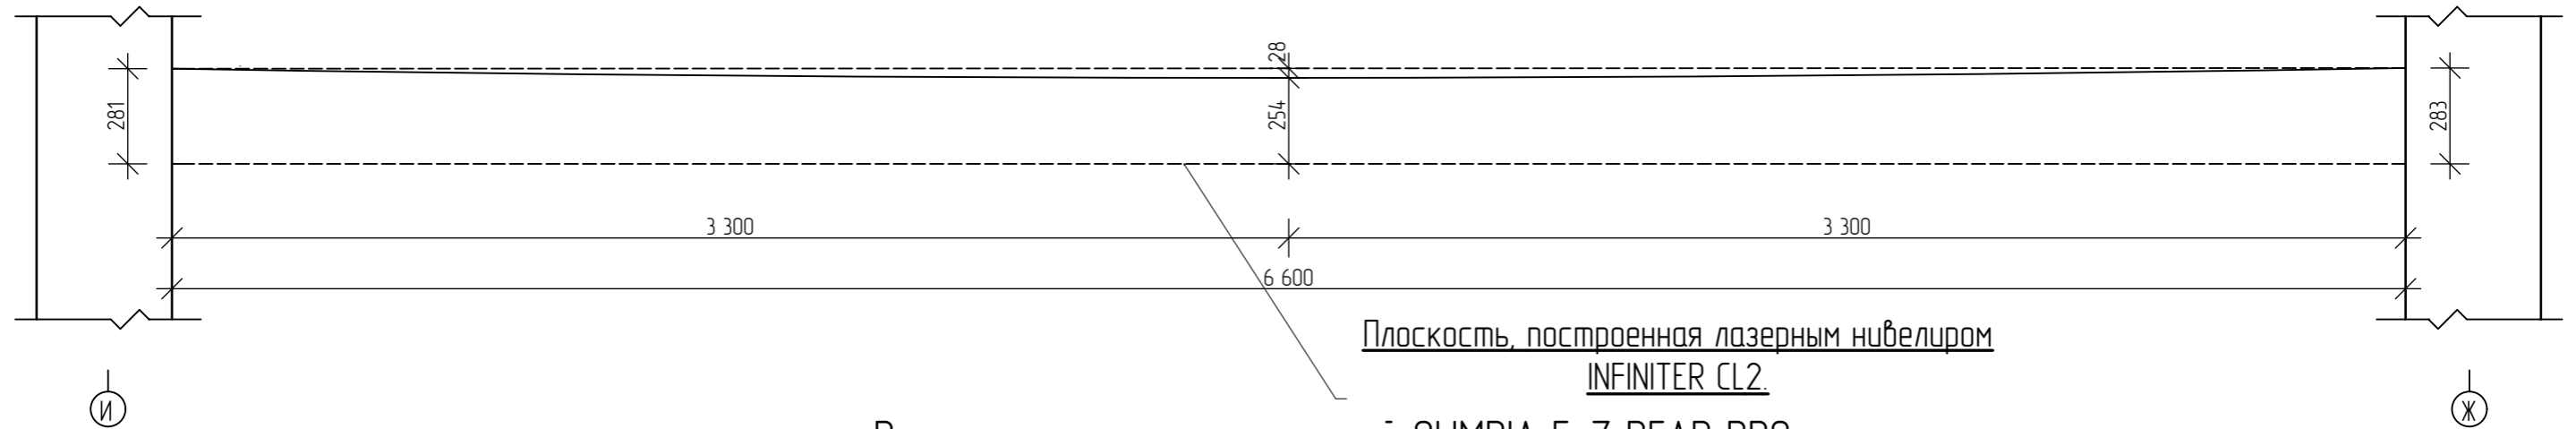
Обследование №1/подв.

Размеры измерялись рулеткой OLIMPIA E-Z READ PRO  
 $L_{cb} = 6600 \text{ мм.}$      $f = 28 \text{ мм.}$      $f_{отн} = f/L_{cb}$      $f_{отн} = 28/6600 = 1/236 < 1/205$

При  $L = 6600 \text{ мм.}$  предельное значение прогиба =  $1/205$ .  
 Прогиб монолитного железобетонного ригеля не превышает норм СП 20.13330.2011.

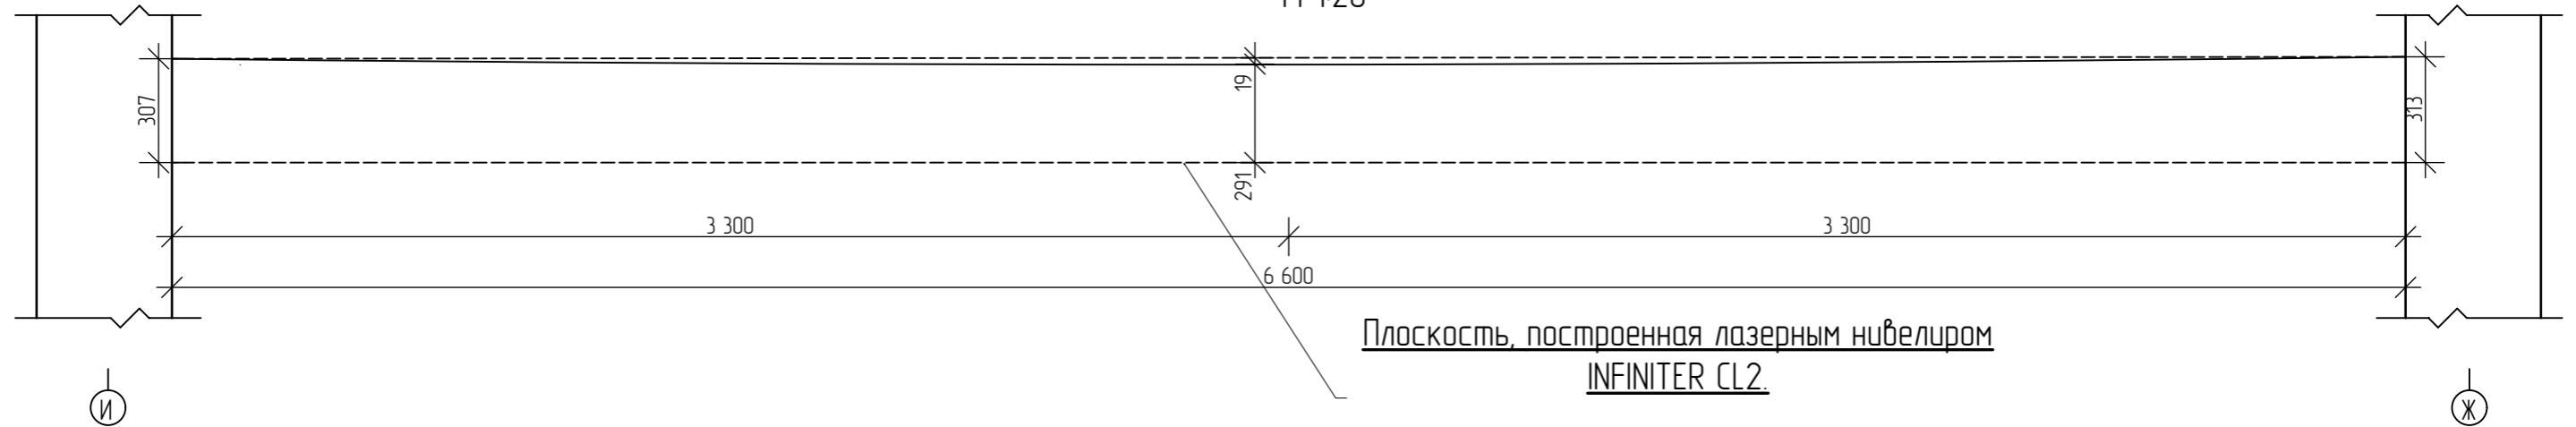
Обследование №2/подв.

Размеры измерялись рулеткой OLIMPIA E-Z READ PRO  
 $L_{cb} = 6600 \text{ мм.}$      $f = 19 \text{ мм.}$      $f_{отн} = f/L_{cb}$      $f_{отн} = 19/6600 = 1/347 < 1/205$

При  $L = 6600 \text{ мм.}$  предельное значение прогиба =  $1/205$ .  
 Прогиб монолитного железобетонного ригеля не превышает норм СП 20.13330.2011.

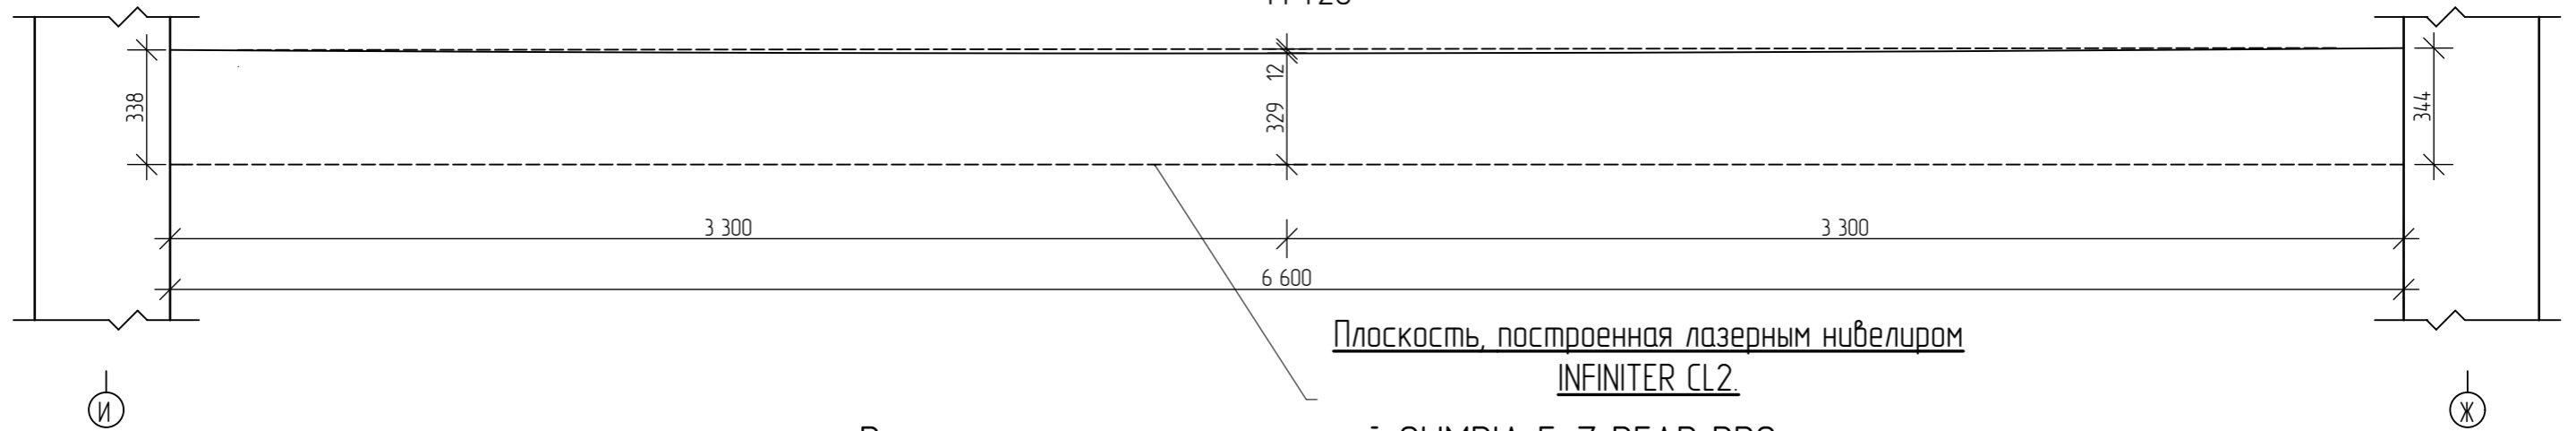
Обследование №3/подв.

Размеры измерялись рулеткой OLIMPIA E-Z READ PRO  
 $L_{св} = 6600\text{мм.}$      $f = 12\text{ мм.}$      $f_{отн} = f/L_{св}$      $f_{отн} = 12/6600 = 1/550 < 1/205$

При  $L = 6\ 600\text{мм.}$  предельное значение прогиба =  $1/205$ .  
 Прогиб монолитного железобетонного ригеля не превышает норм СП 20.13330.2011.

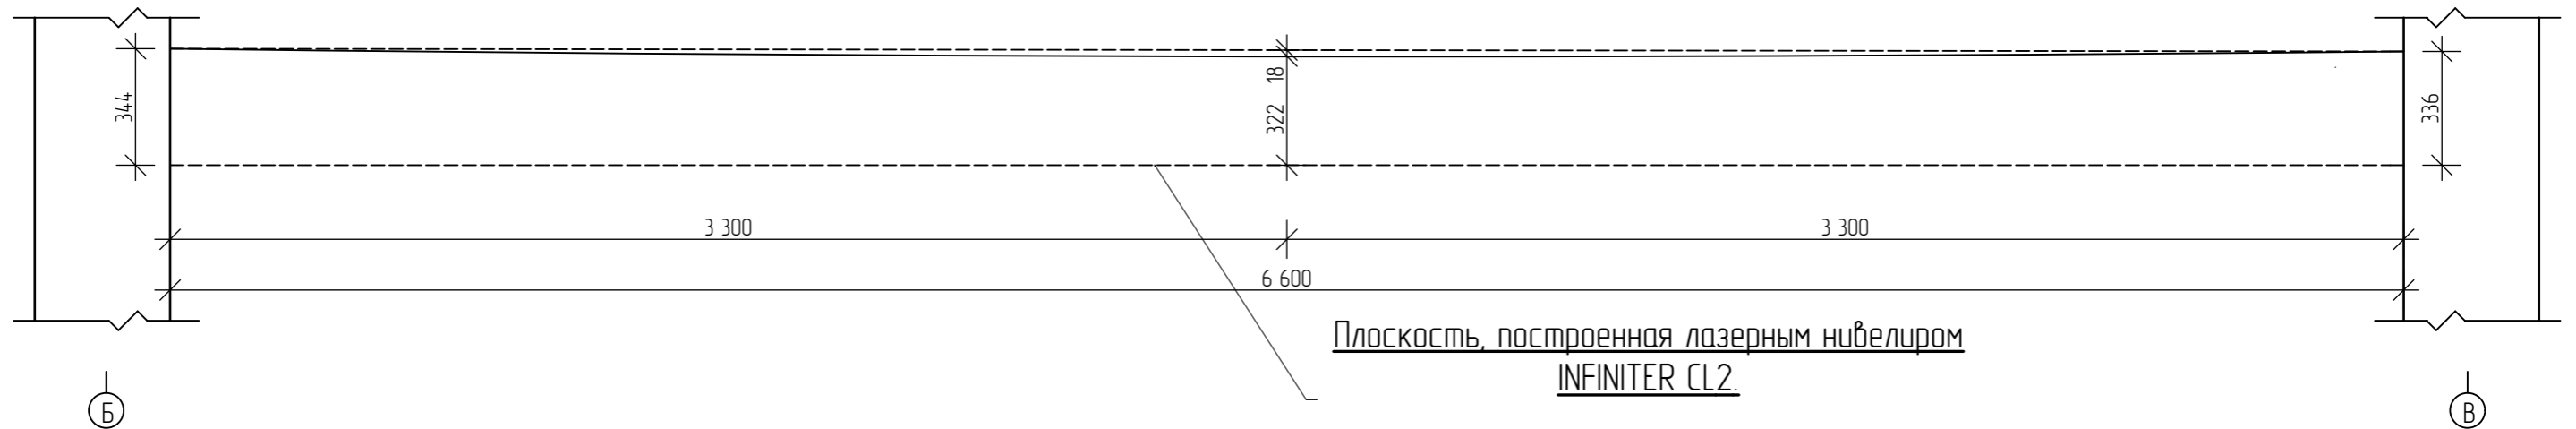
Обследование №4/подв.

Размеры измерялись рулеткой OLIMPIA E-Z READ PRO  
 $L_{св} = 6600\text{мм.}$      $f = 18\text{ мм.}$      $f_{отн} = f/L_{св}$      $f_{отн} = 18/6600 = 1/367 < 1/205$

При  $L = 6\ 600\text{мм.}$  предельное значение прогиба =  $1/205$ .  
 Прогиб монолитного железобетонного ригеля не превышает норм СП 20.13330.2011.

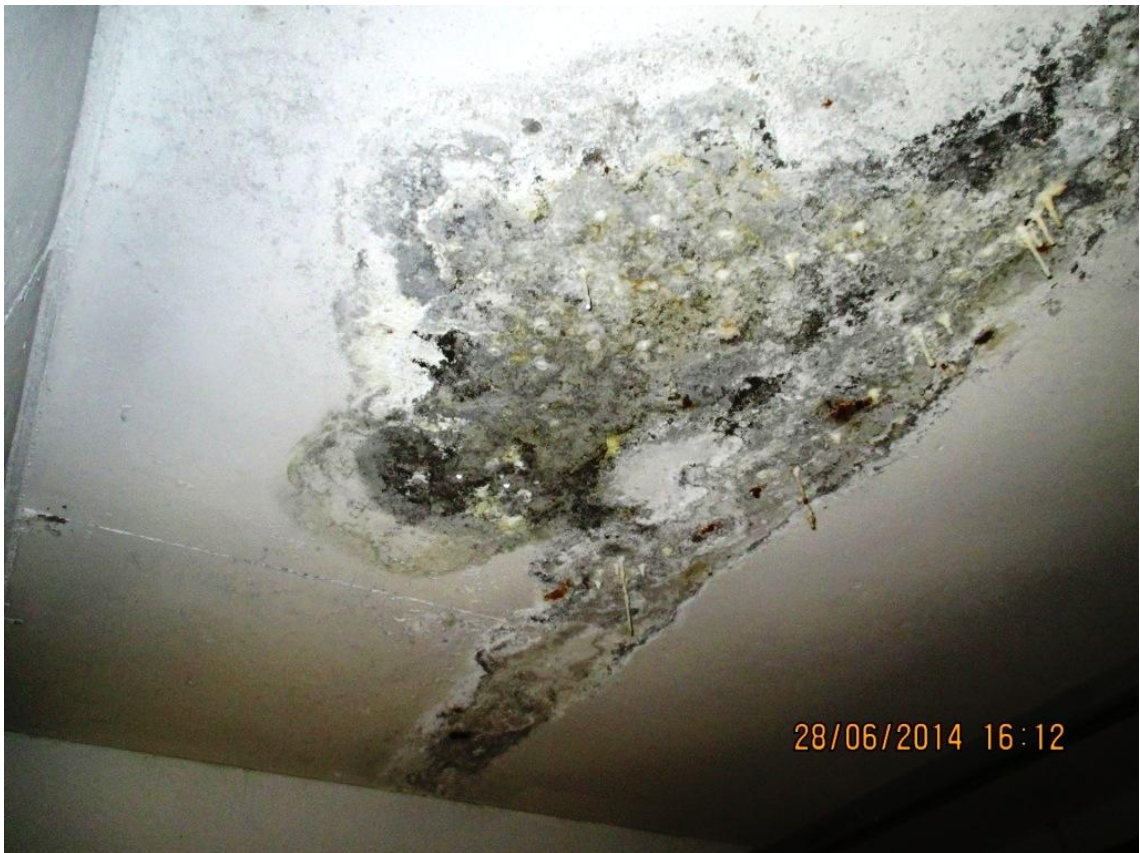
Фото №8. Следы сырости перекрытия над подземной автостоянкой.

- выполнить устройство гидроизоляции перекрытия под проезжей частью в соответствии с существующими нормами и правилами. В случае невыполнения гидроизоляционных работ, атмосферные осадки будут проникать в тело железобетонных конструкций, разрушая их;*

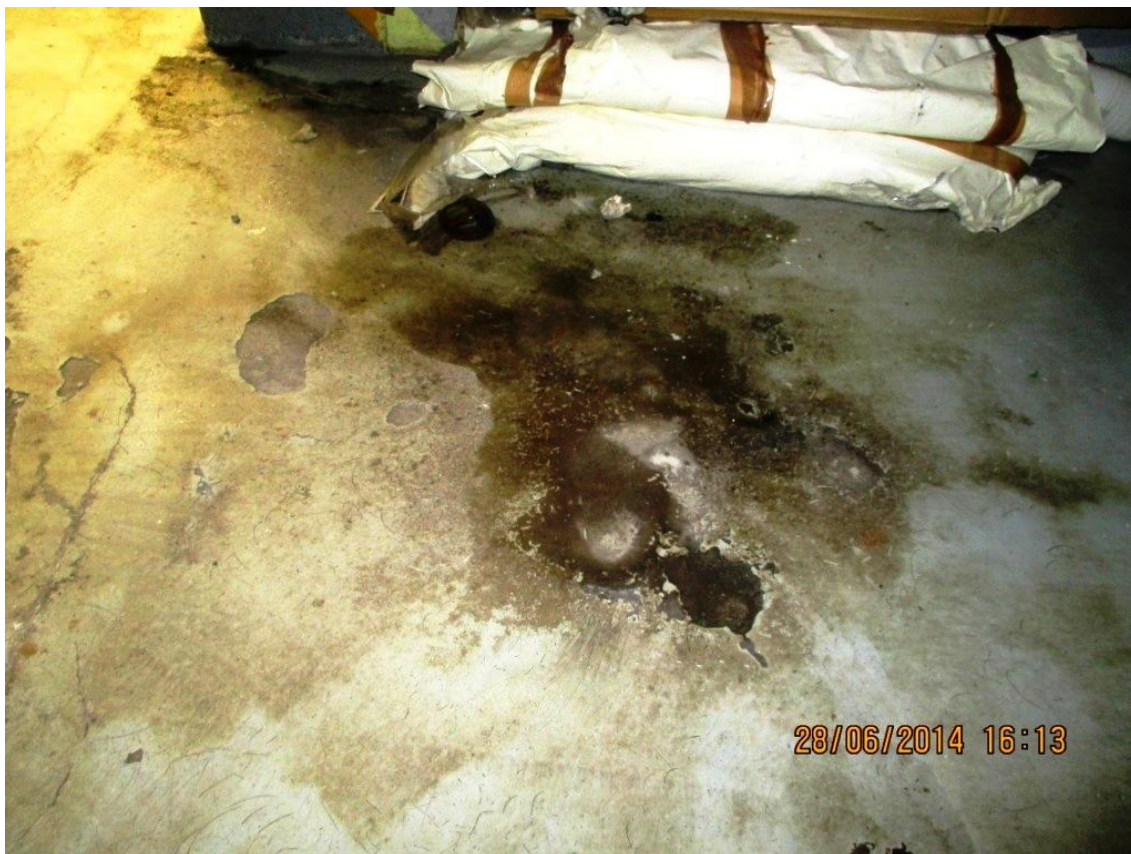
2.10. Полы подвала, состояние.	<p>Полы подвала из армированной бетонной плиты толщиной 200мм. (арматура - кладочная металлическая сетка).</p> <p>На отдельных участках выявлены следы сырости и разрушение выравнивающего слоя.</p>

Фото №9. Следы сырости полов подземной автостоянки, разрушение выравнивающего слоя.

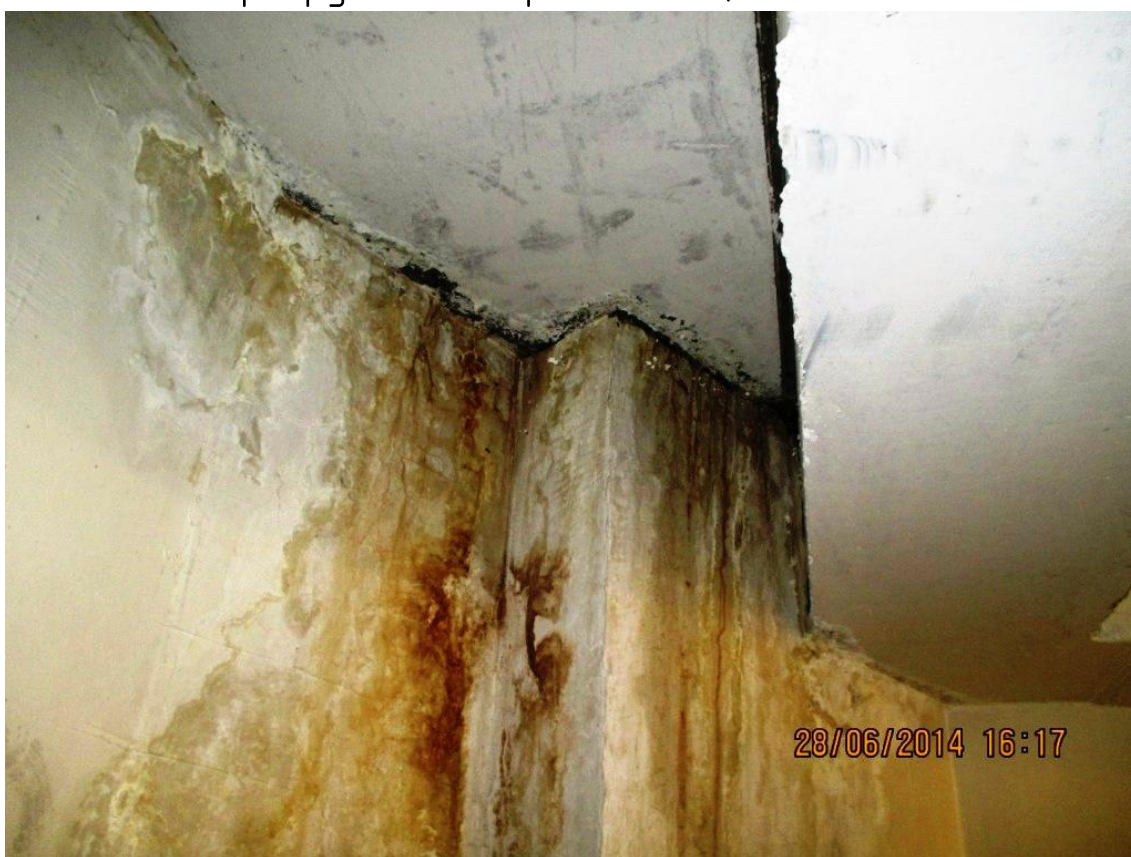
Фото №10. Следы сырости наружной стены подземной автостоянки.

– выполнить устройство вертикальной гидроизоляции наружных стен. В случае не выполнения вертикальной гидроизоляции грунтовые воды продолжат проникать в стены фундамента, арматура в конструкции стен будет корродировать, тем самым разрушая бетон, а так же вода будет подтоплять помещения подвала, что в совокупности приведет к снижению срока эксплуатации здания и дополнительным расходам на ремонтные и противоаварийные работы;

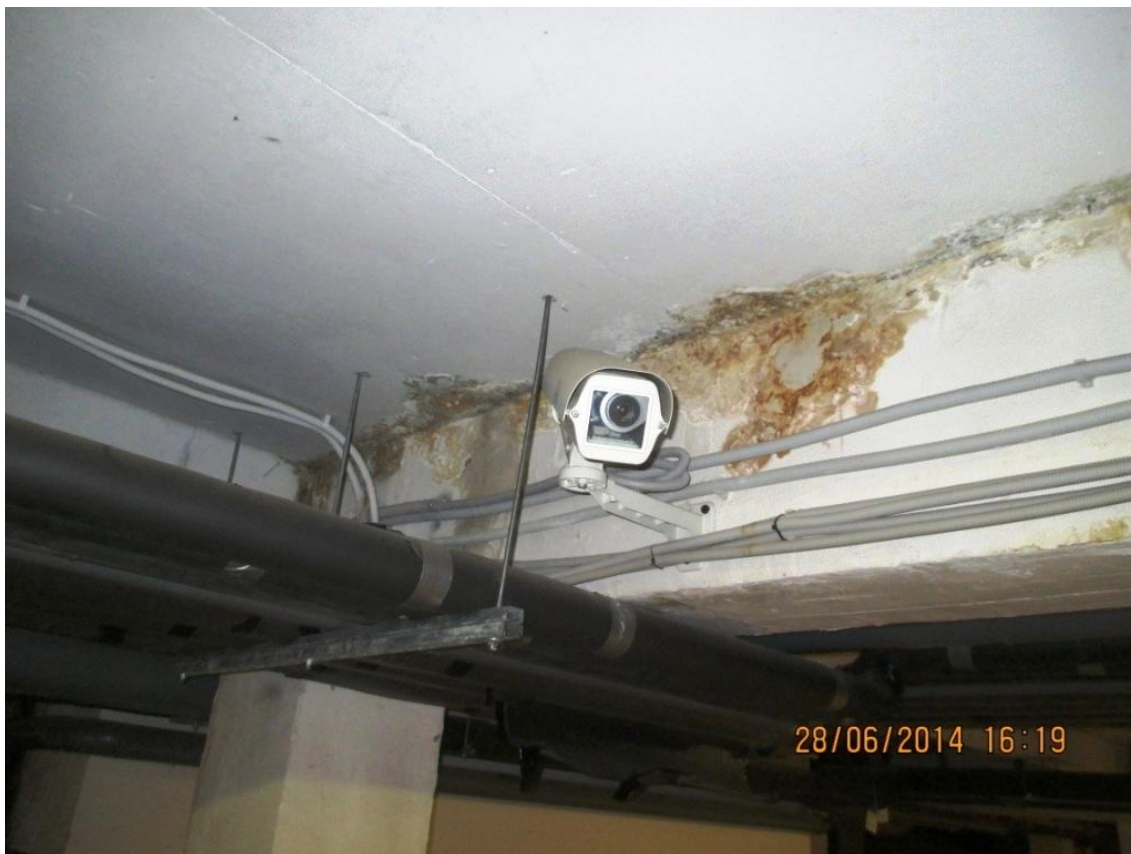
Фото №11. Следы сырости перекрытия над подземной автостоянкой.

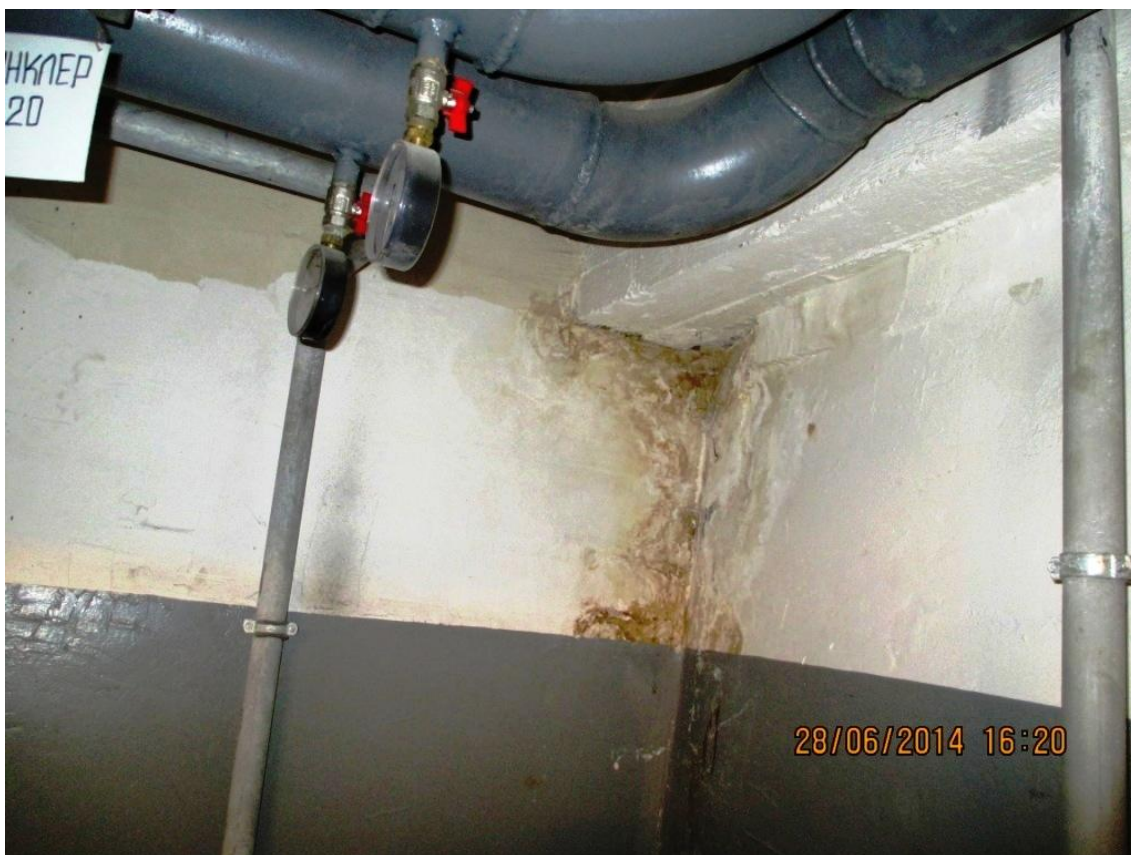
Фото №12. Следы сырости наружной стены подземной автостоянки.

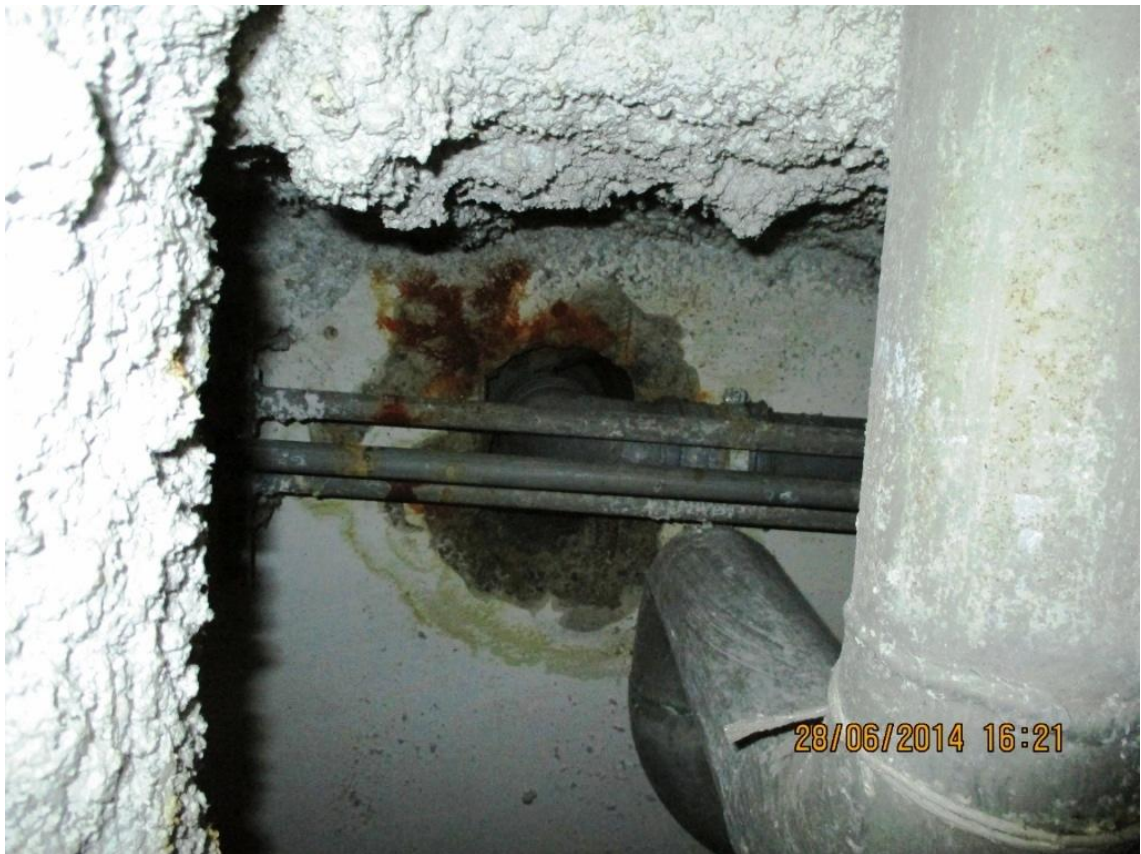
Фото №13. Разрушение плиты перекрытия над подземной автостоянкой в месте прохождения инженерных коммуникаций.

- уплотнить места прохождения трубопроводов через перекрытие, с предварительной установкой гильзы. В случае не выполнения работ по уплотнениям мест проходки трубопроводов через перекрытия, атмосферные осадки продолжат поступать в помещения подвала, приводя к разрушениям самих коммуникаций на которые попадает влага и местным подтоплениям помещений;*

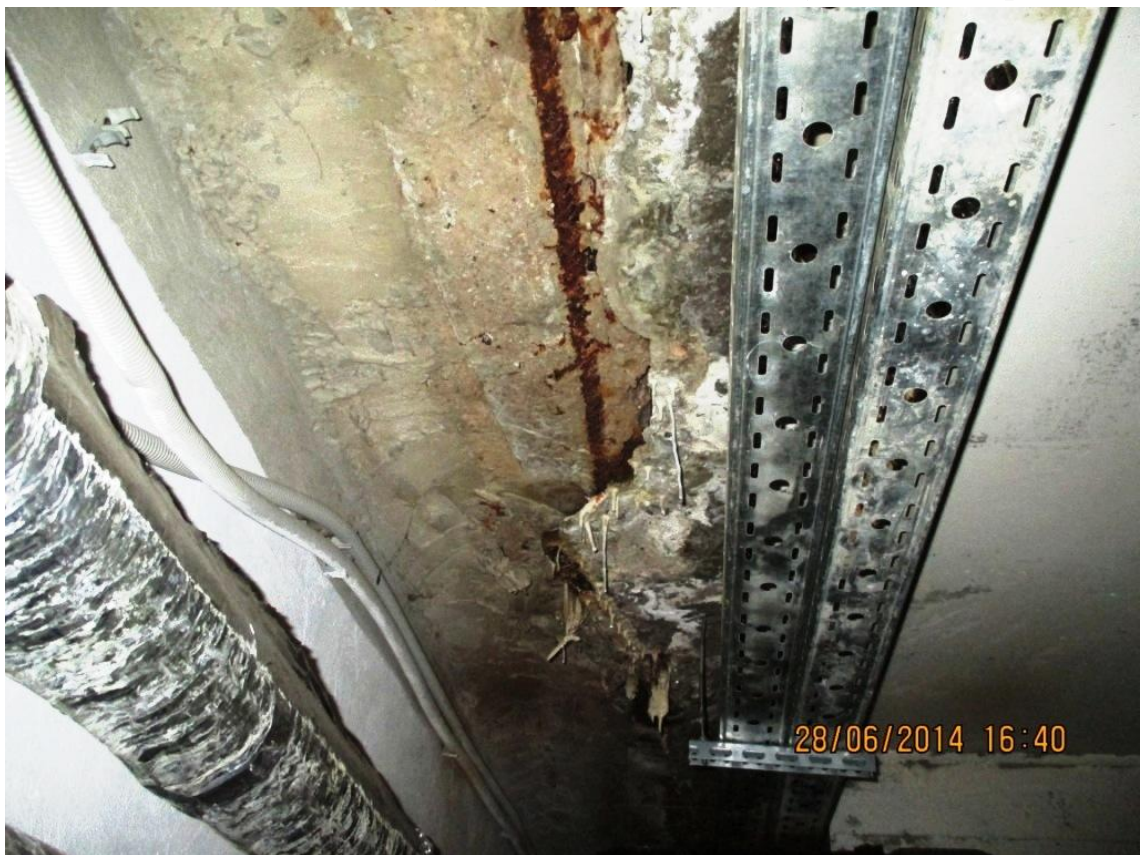
– некачественное заполнение монолитного добора (оголение и коррозия арматуры, обрушение защитного слоя бетона);

Фото №14. Следы сырости монолитного железобетонного добора, обрушение защитного добора, коррозия арматуры.

- восстановить защитный слой монолитного добора с антикоррозийной обработкой оголенной арматуры. В случае не восстановления защитного слоя, оголенные участки арматуры будут корродировать, что приведет к снижению прочности конструкций;*

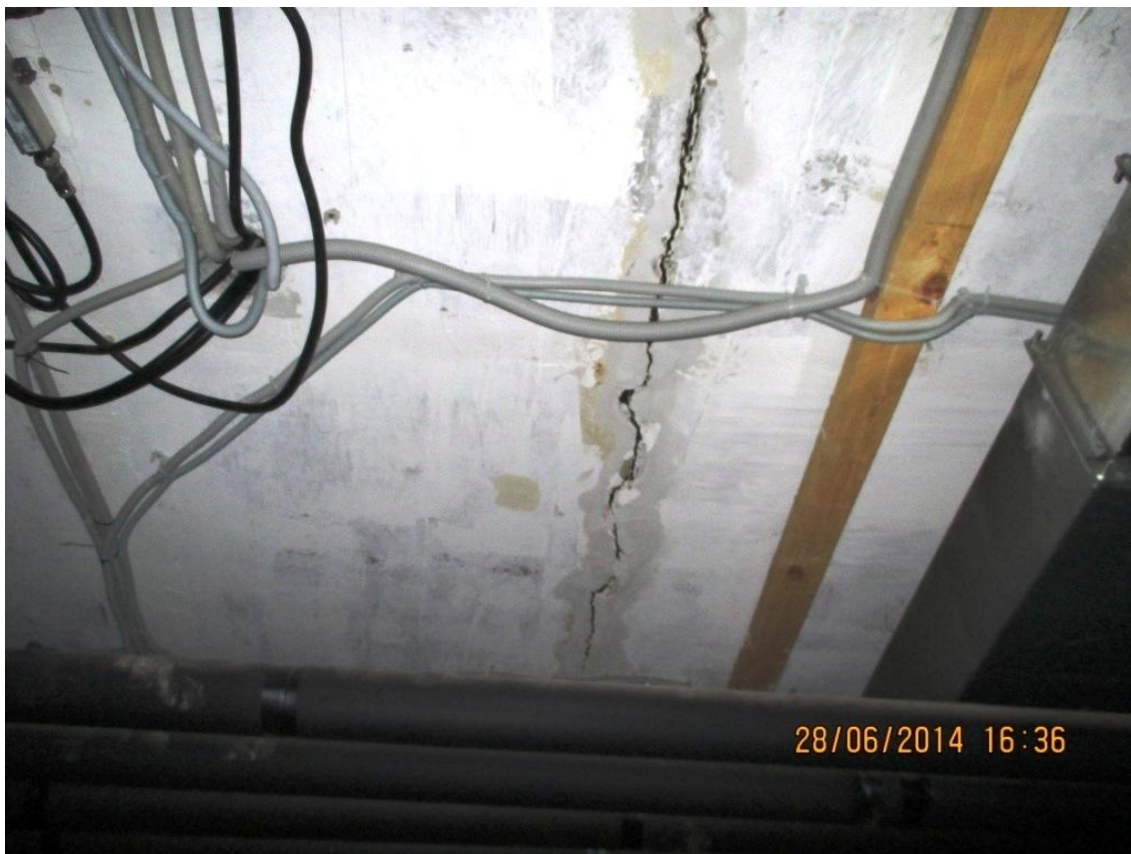
Фото №15. Деформационный шов плиты перекрытия над подземной автостоянкой.

- заменить заполнение деформационного шва. В случае невыполнения ремонтных работ по деформационным швам, протечки атмосферных осадков остановить нельзя, постоянное увлажнение конструкций приведет к их разрушению;*

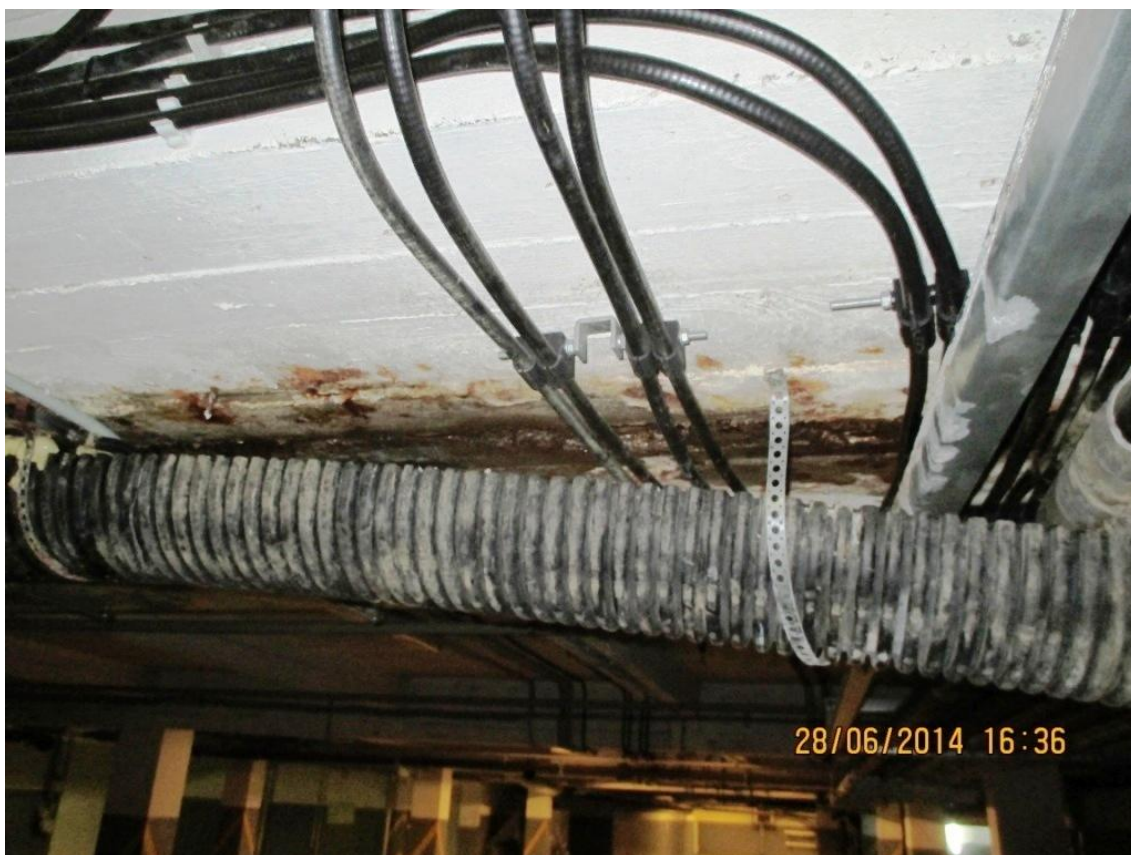
Фото №16. Следы протечек через деформационный шов плиты перекрытия над подземной автостоянкой.

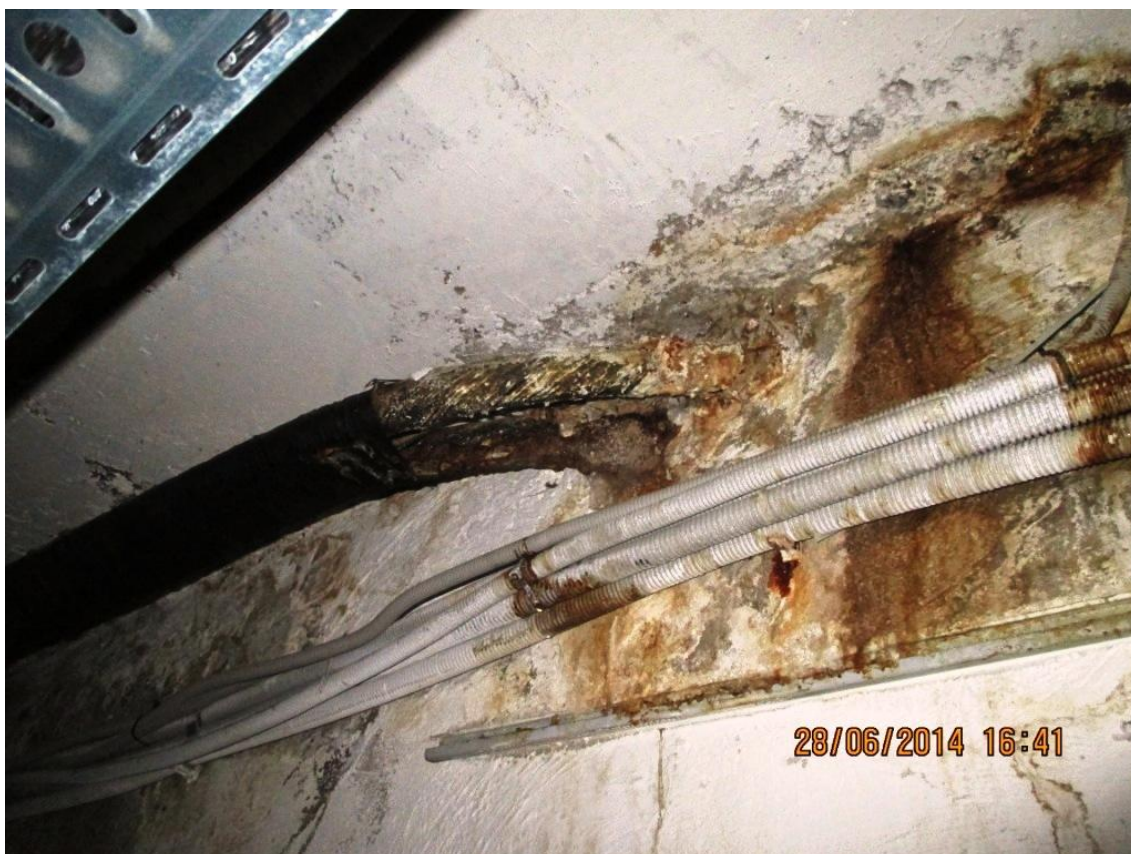
Фото №17. Следы сырости наружной стены подземной автостоянки в месте прохождения инженерных коммуникаций.

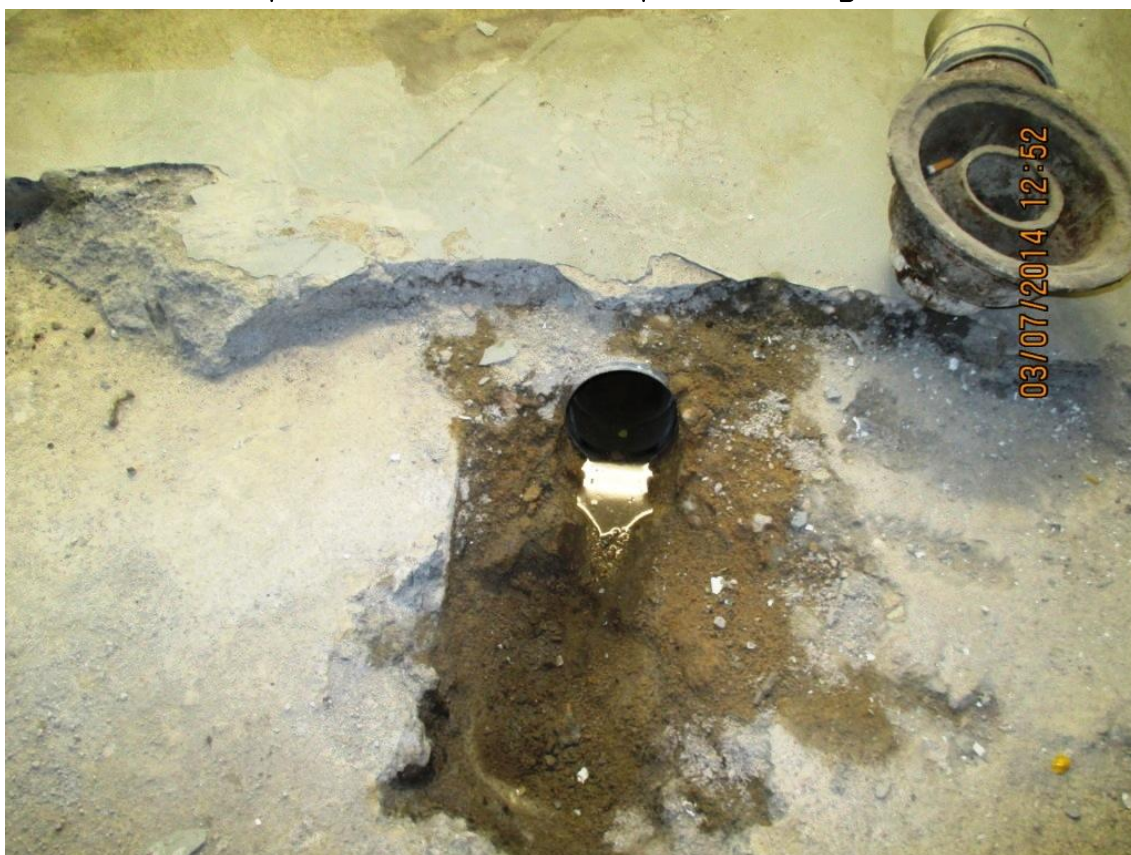
2.11. Характер распространения дефектов (общий или местный).	Местный.
2.12. Основные причины появления дефектов.	<p>Отсутствие контроля технического состояния здания.</p> <p>Некачественное выполнение строительно-монтажных работ.</p> <p>Утечки из внутренней дренажной системы подземной автостоянки.</p>

Фото №18. Следы засора внутренней дренажной системы подземной автостоянки.

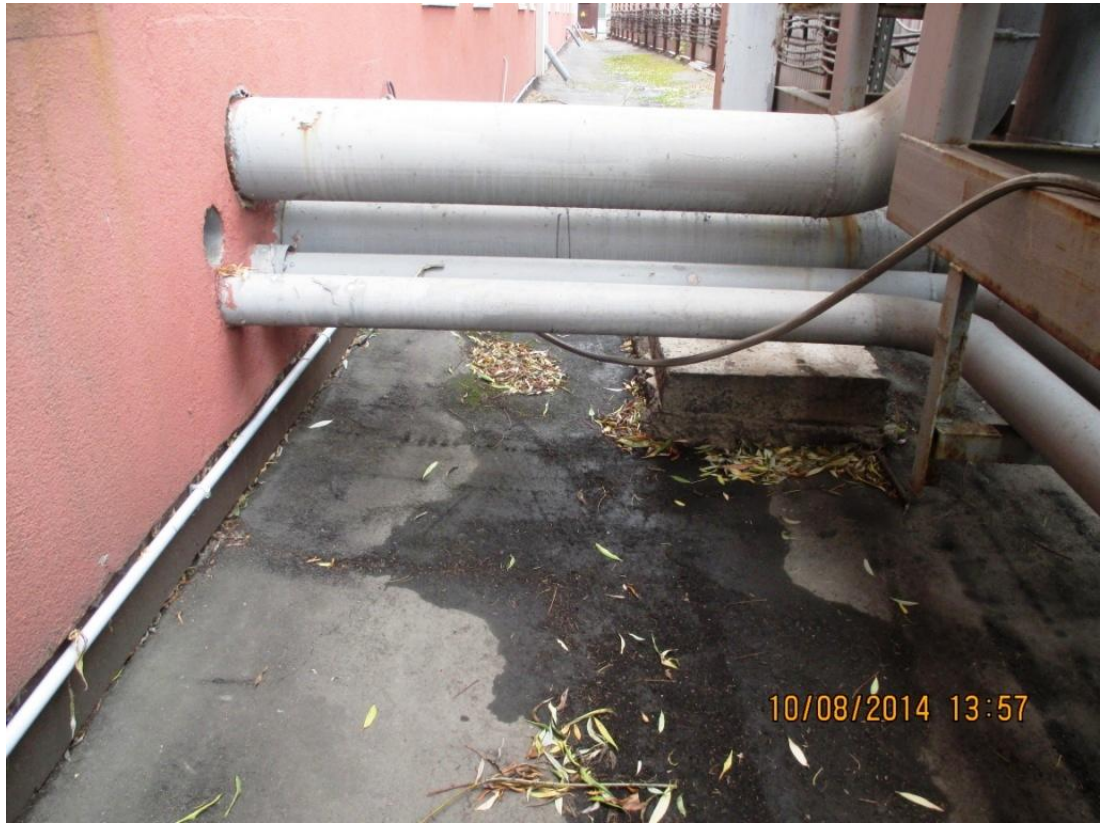
Фото №19. Застойные зоны асфальтобетонной отмостки.

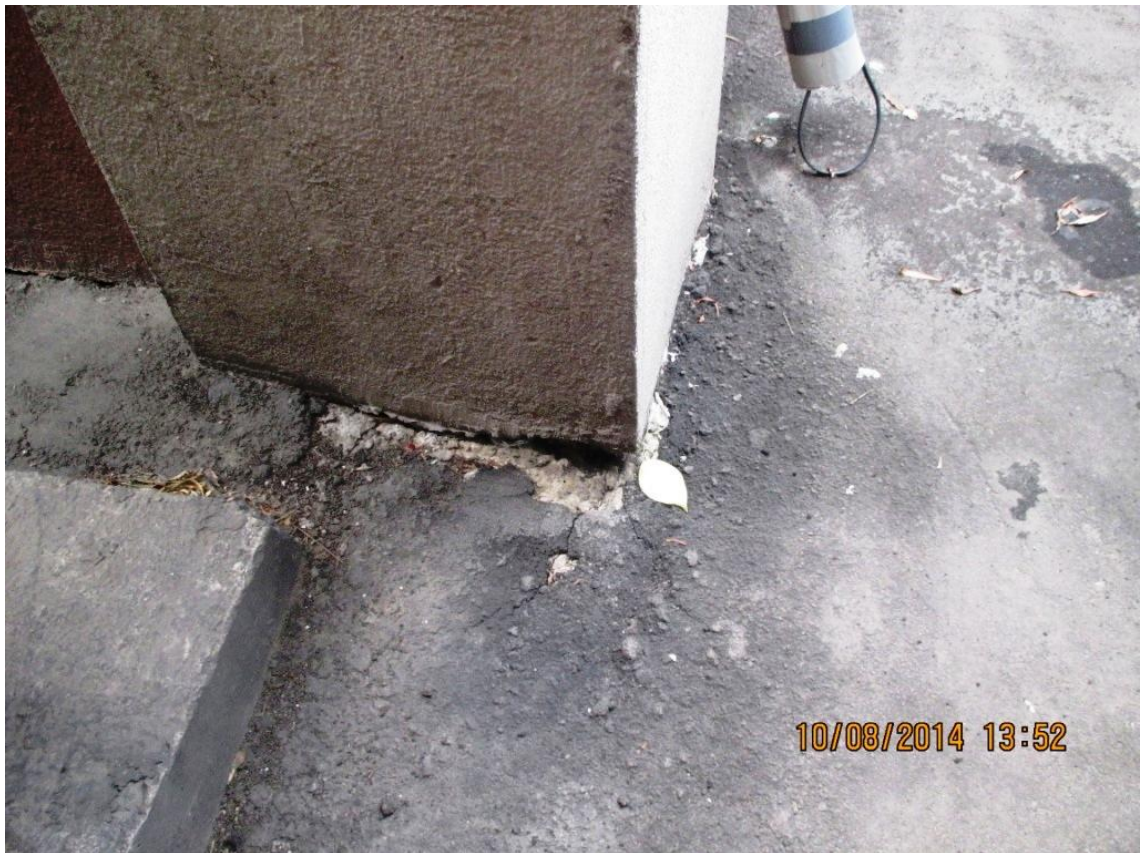
Фото №20. Щели в месте примыкания асфальтобетонной отмостки к наружным стенам здания (стр.19).
