## *ТЕХНИЧЕСКОЕ ЗАКЛЮЧЕНИЕ*

*о состоянии несущих конструкций и причинах затопления подвала здания по адресу:*

*г. Москва, ул. Вятская, д.27, стр.20.*

*Заказчик: KEWEL INVESTMENTS LIMITED.*

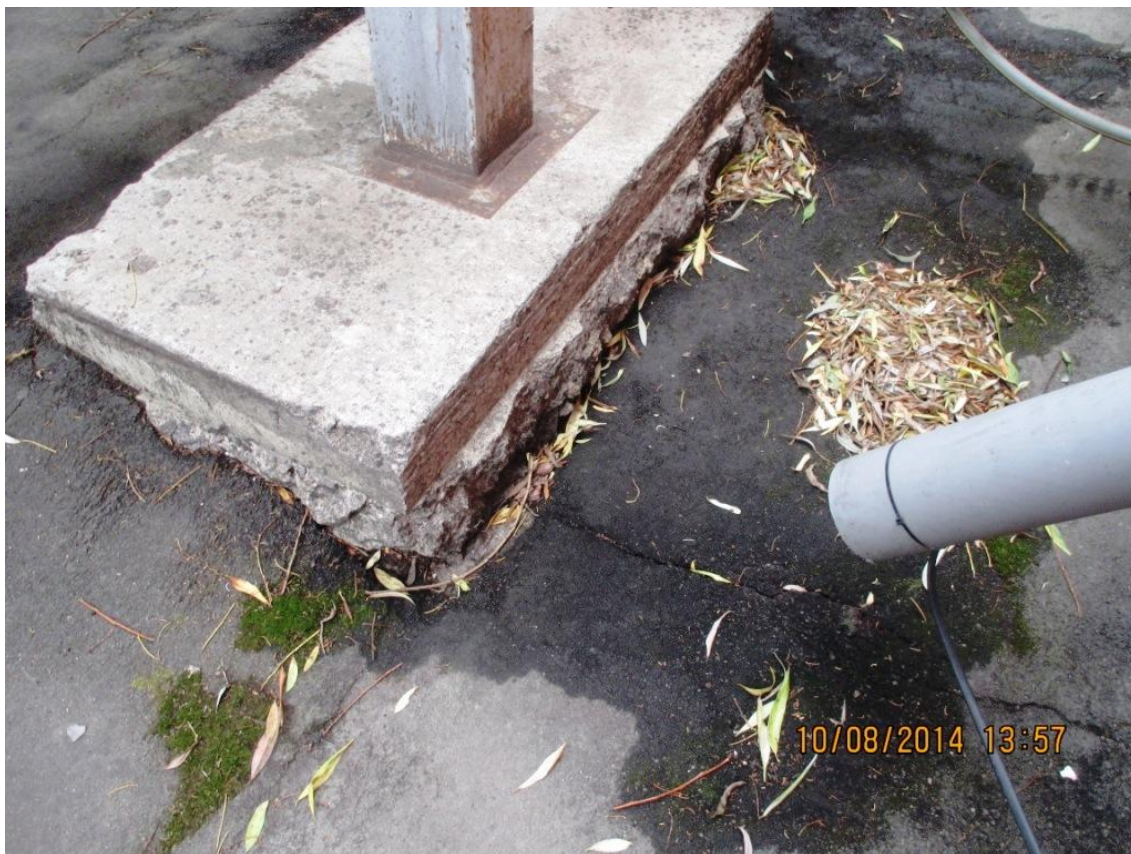
Фото №21. Трещины в асфальтобетонной отмостке.

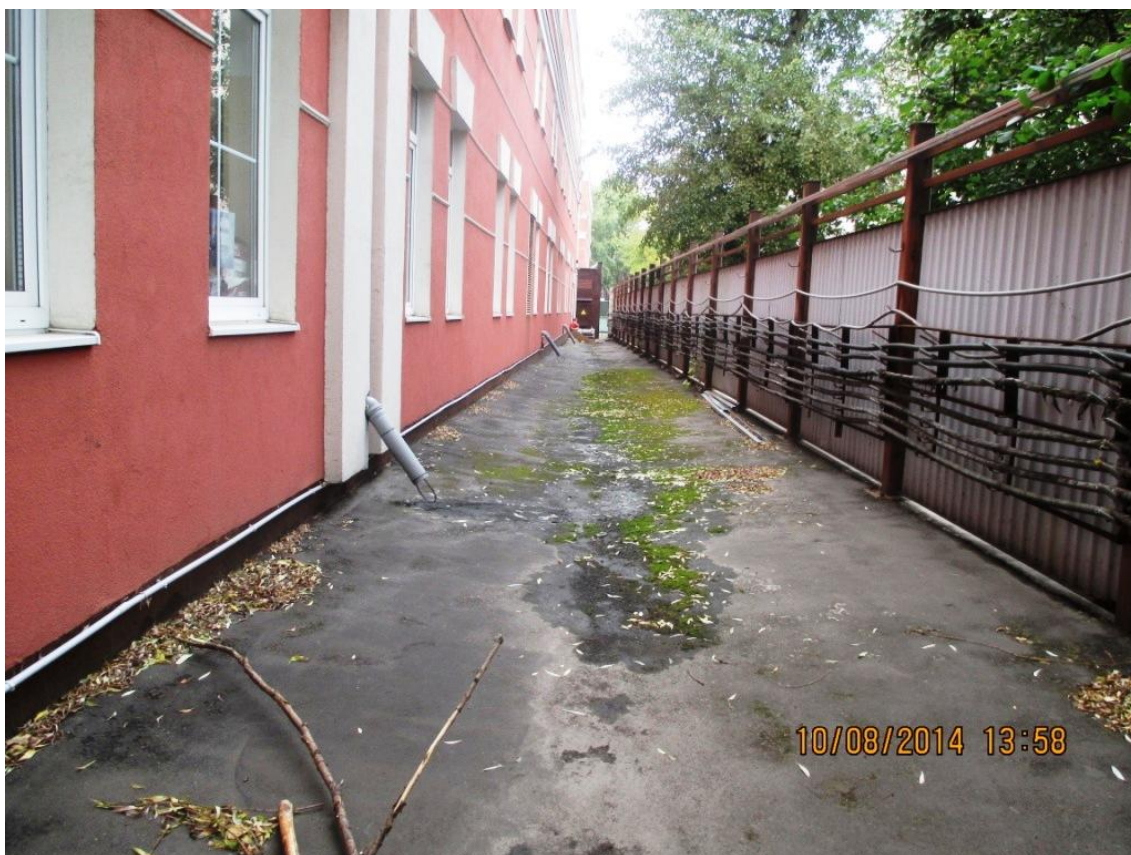
Фото №22. Застойные зоны асфальтобетонной отмостки.
