Капитальный ремонт кровли здания краевого государственного казенного учреждения «Организация, осуществляющая обучение, для детей-сирот и детей, оставшихся без попечения родителей «Детский дом № 24»
(расположенного по адресу: Хабаровский край, г. Николаевск-на-Амуре, ул. Советская, д. 25)

**АКТ ТЕХНИЧЕСКОГО ОСМОТРА
№ П 108 АТО**

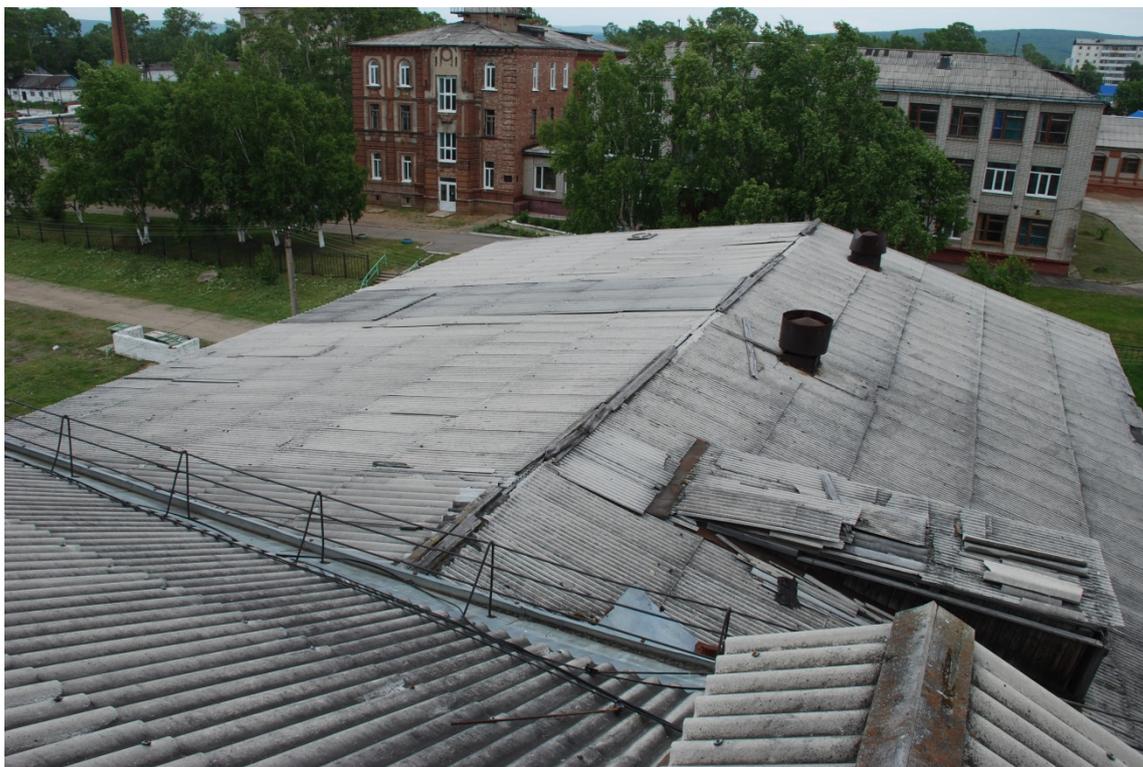
№	Наименование конструктивного элемента	Наименование дефекта, оценочное количество	Рекомендации по капитальному ремонту
1	2	3	4
1	Покрытие кровли (листы волнистые асбестоцементные) ФОТО № 1-2	1.1 Износ, разрушение или отсутствие отдельных листов 1.2 Протечки, просветы 1.3 Ослабление крепления листов к обрешетке 1.4 Отколы и трещины покрытия	Существующее кровельное покрытие заменить на покрытие из металлических листовых гофрированных профилей по ГОСТ 24045-2016 (профилированный настил с полимерным покрытием)
2	Покрытие и конструкции слуховых окон ФОТО № 1-2-3	2.1 Отсутствие части покрытия 2.2 Деформация конструкций слухового окна 2.3 Поражение гнилью	Полный демонтаж конструкций слуховых окон с устройством новых слуховых окон
3	Заполнение проемов слухового окна СО	3.1 Отсутствие заполнения 3.2 Деформация заполнения	Полная замена заполнения проемов СО
4	Покрытие конька и ребер кровли из досок ФОТО № 1-2	4.1 Отсутствие части обделки 4.2 Деформация и коррозия обделки	Демонтаж обделок с устройством новых

Фото 1 Состояние шиферного покрытия крыши

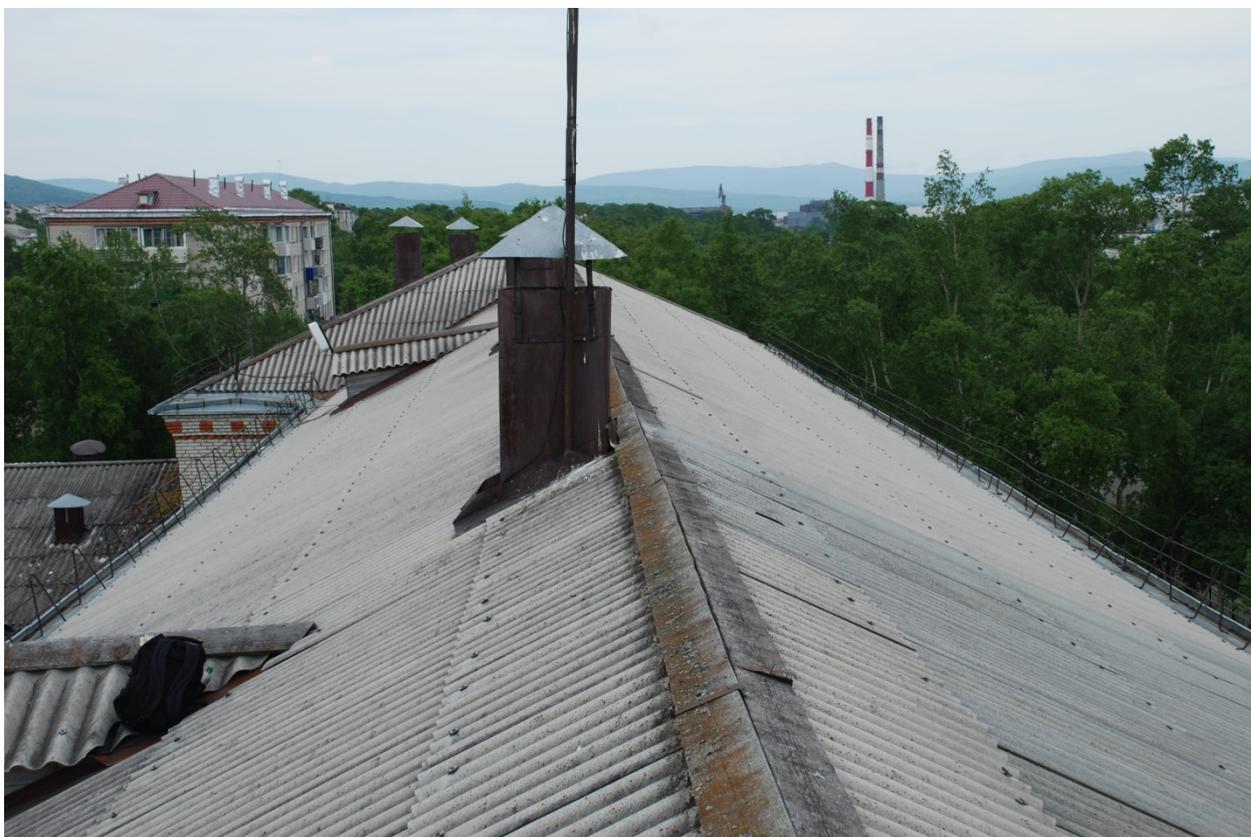
Фото 2 Состояние шиферного покрытия крыши

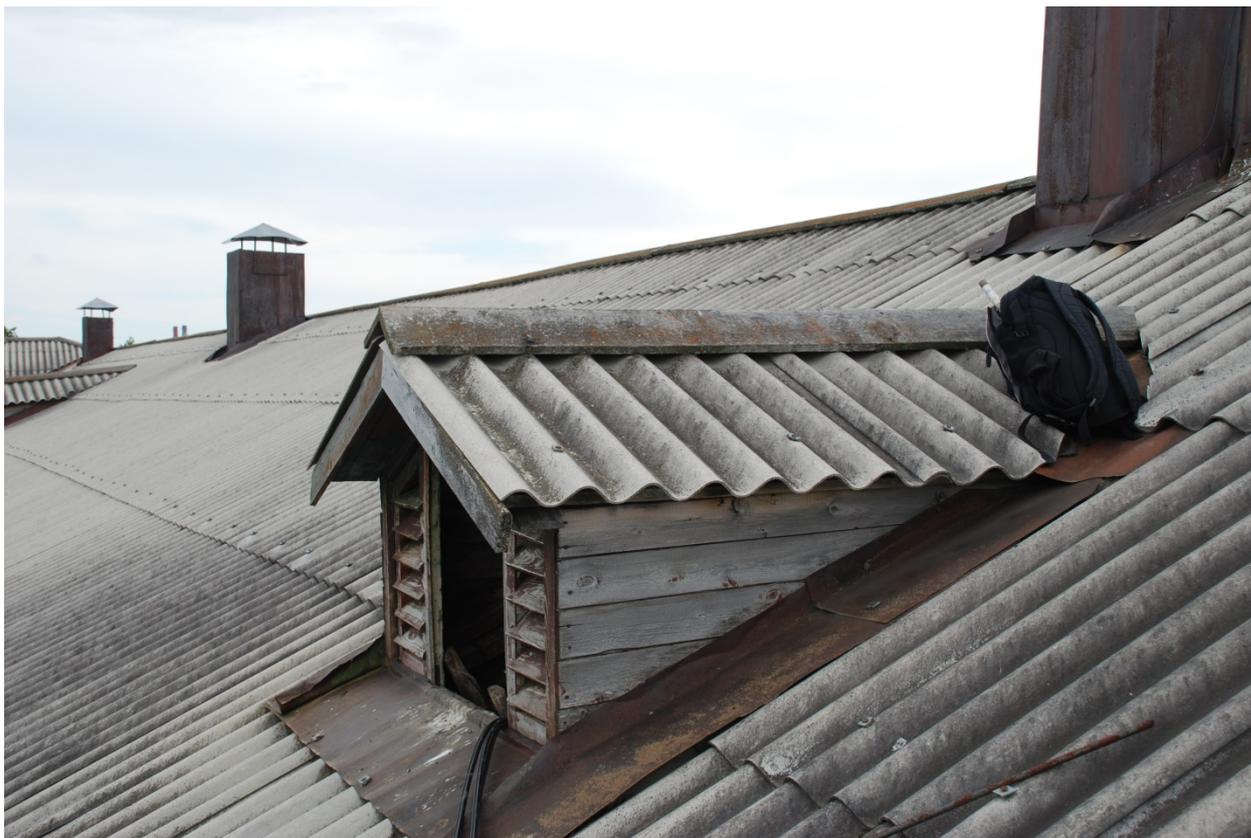
Фото 3 Слуховое окно (СО).

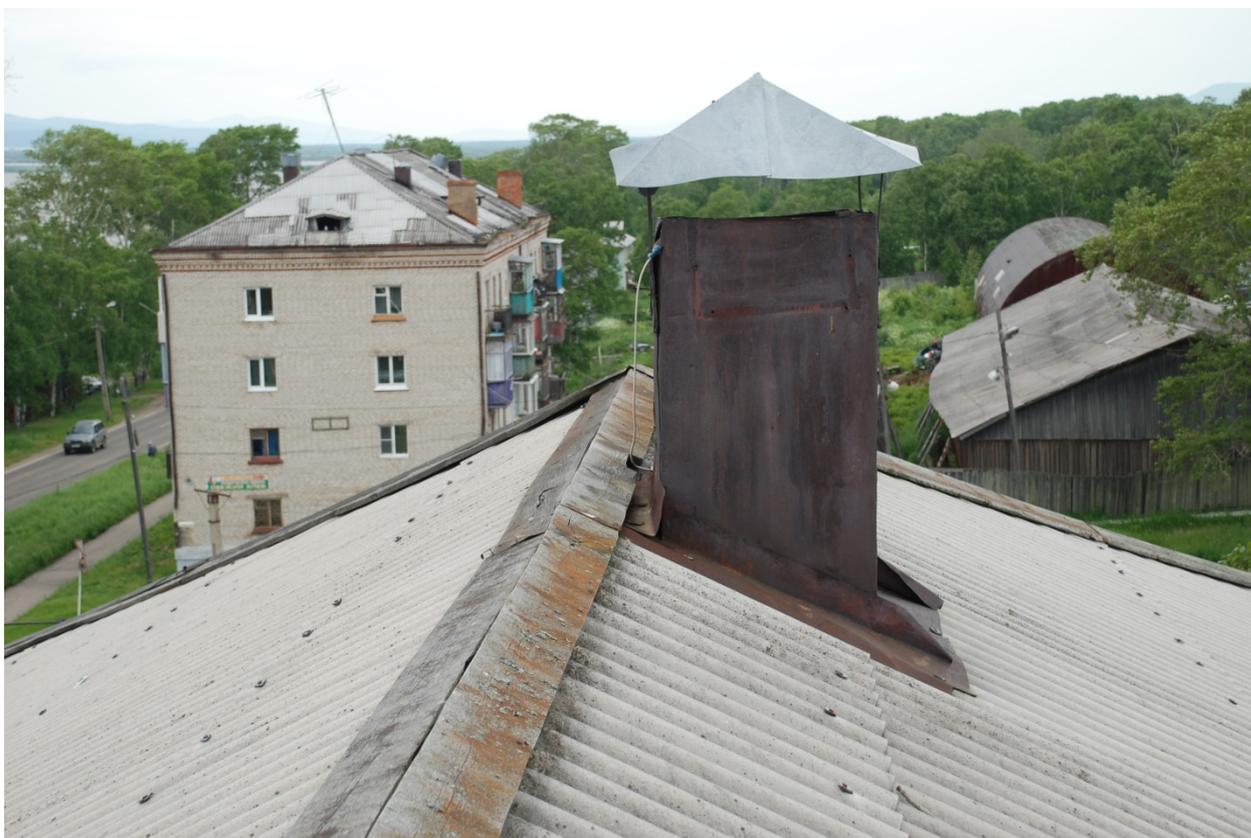
5	Примыкание кровли к вертикальным поверхностям слуховых окон	5.1 Деформация (негерметичность) примыкания, коррозия	Демонтаж примыкания с устройством нового из металлического листа с полимерным покрытием
6	Примыкание кровли к вертикальным поверхностям вентшахт ВШМД Фото № 4	6.1 Деформация (негерметичность) примыкания, коррозия	Демонтаж примыкания с устройством нового из металлического листа с полимерным покрытием
7	Обделка карнизного свеса из оцинкованного железа. Фото № 5	7.1 Деформация, коррозия	Демонтаж с устройством нового из металлического листа с полимерным покрытием
8	Ограждение кровли	8.1 Коррозия, деформация, нарушение креплений;	Выполнить ограждение кровли в соответствии с требованием п. 4.8 СП 17.13330.2017
9	Снегозадерживающее устройство	9.1 Отсутствует повсеместно снегозадерживающее устройство	Выполнить снегозадерживающее устройство в соответствии с требованиями п. 9.11 СП 17.13330.2017

Фото 4 Примыкание к ВШМД

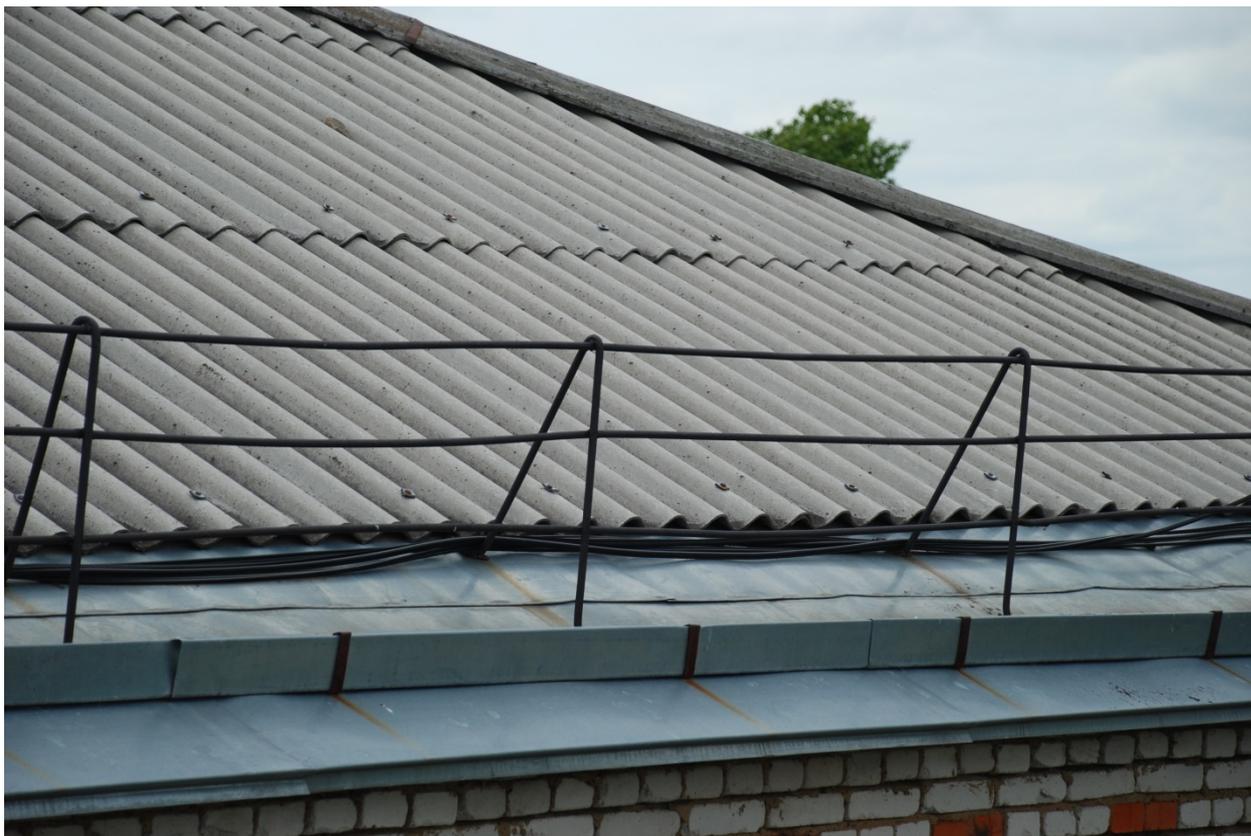
Фото 5 Карнизный свес

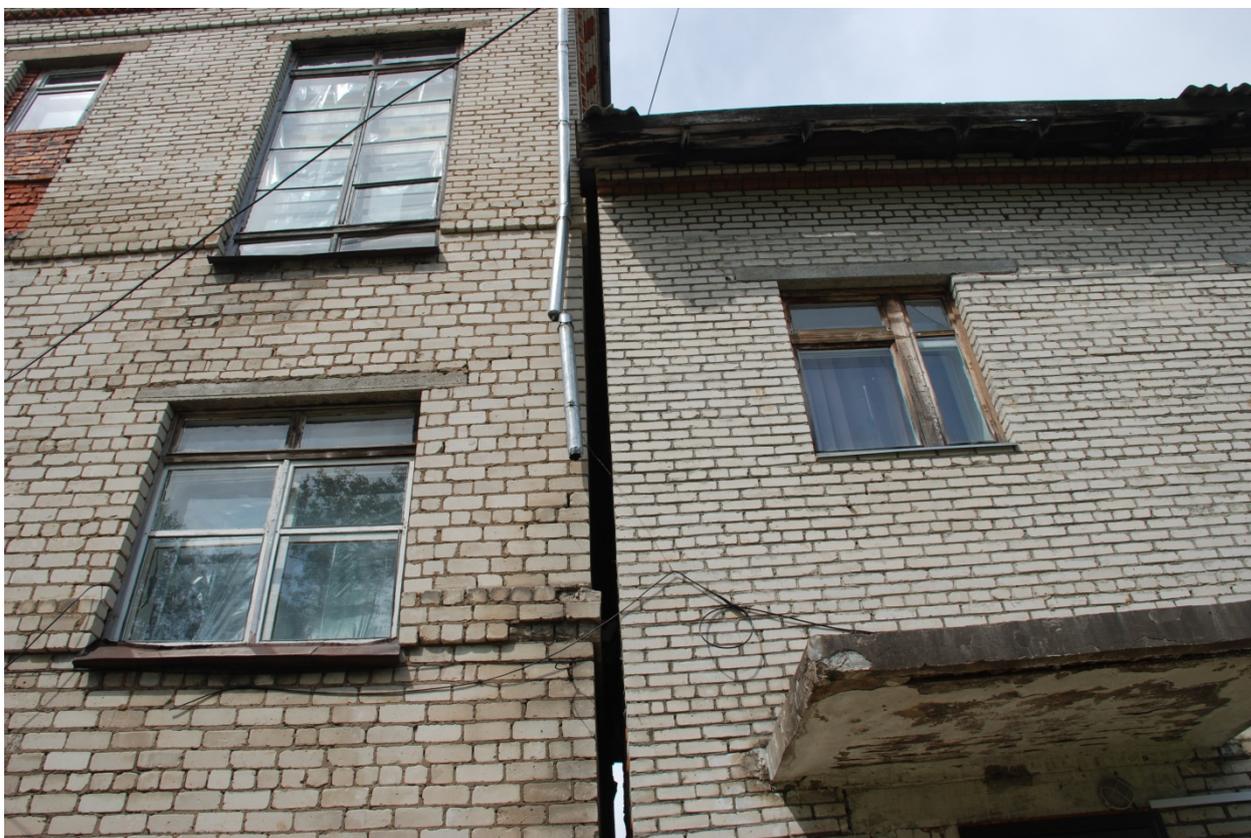
11	Элементы для крепления страховочного троса	11.1 Отсутствуют	Выполнить элементы для крепления страховочного троса в соответствии с требованием п. 4.8 СП 17.13330.2017
12	Стойки телеантенн и трубостойки	12.1 Деформация 12.2 Негерметичное примыкание к кровле	Выполнить демонтаж/монтаж трубостоек с устройством герметичного соединения с кровлей
Водосточная система			
13	Наружная организованная водосточная система Фото № 6	13.1 Коррозия 13.2 Отсутствие части колен и отлётов	Замена водосточной организованной системы

Фото 6 Состояние водосточной системы

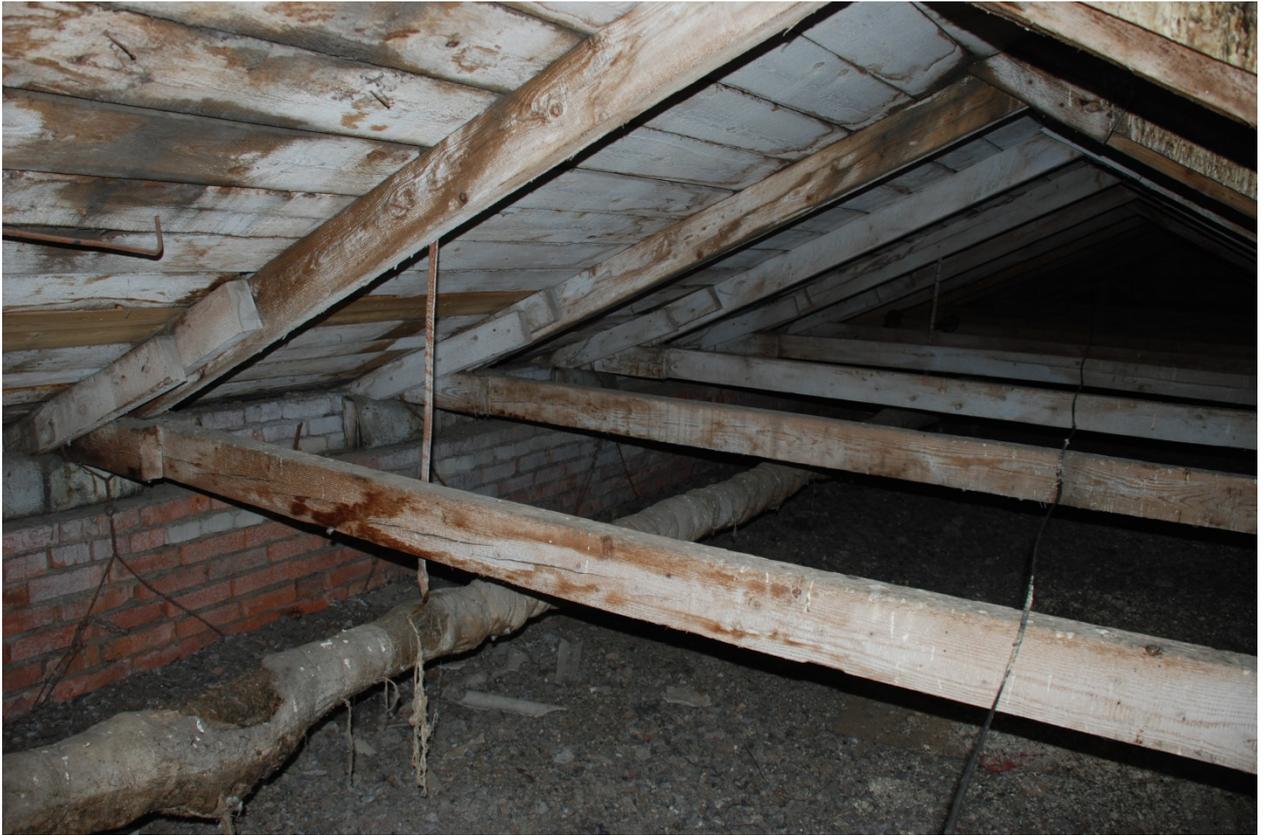
№	Наименование конструктивного элемента	Наименование дефекта, оценочное количество	Рекомендации по капитальному ремонту
1	2	3	4
1	Стропильная система Фото № 7,8	1.1 Наличие следов гниения, растрескивание древесины	Смена стропильных ног, шпренгелей, находящихся в ненормативном состоянии.

1.2 Деформация стропильных ног	Выправка стропильных ног с постановкой раскосов
2	Обрешетка рядовая, обрешетка сплошная. Фото № 7	2.1 Поражение гнилью	Полная замена обрешетки
3	Мауэрлат	3.1 Поражение гнилью	Смена участков мауэрлата, находящихся в ненормативном состоянии
4	Кобылки Фото № 9	4.1 Поражение гнилью	Смена пораженных гнилью кобылок
5	Защита деревянных конструкций огнебиозащитным составом.	5.1 Отсутствует обработка деревянных конструкций стропильной системы огнебиозащитным составом	Выполнить огнебиозащитную обработку всех деревянных конструкций огнебиозащитным составом типа "Вупротек-2" по ТУ 2386-014-36740853-2001 или аналог.

Фото 7 Стропильная система и обрешетка (Блок С)

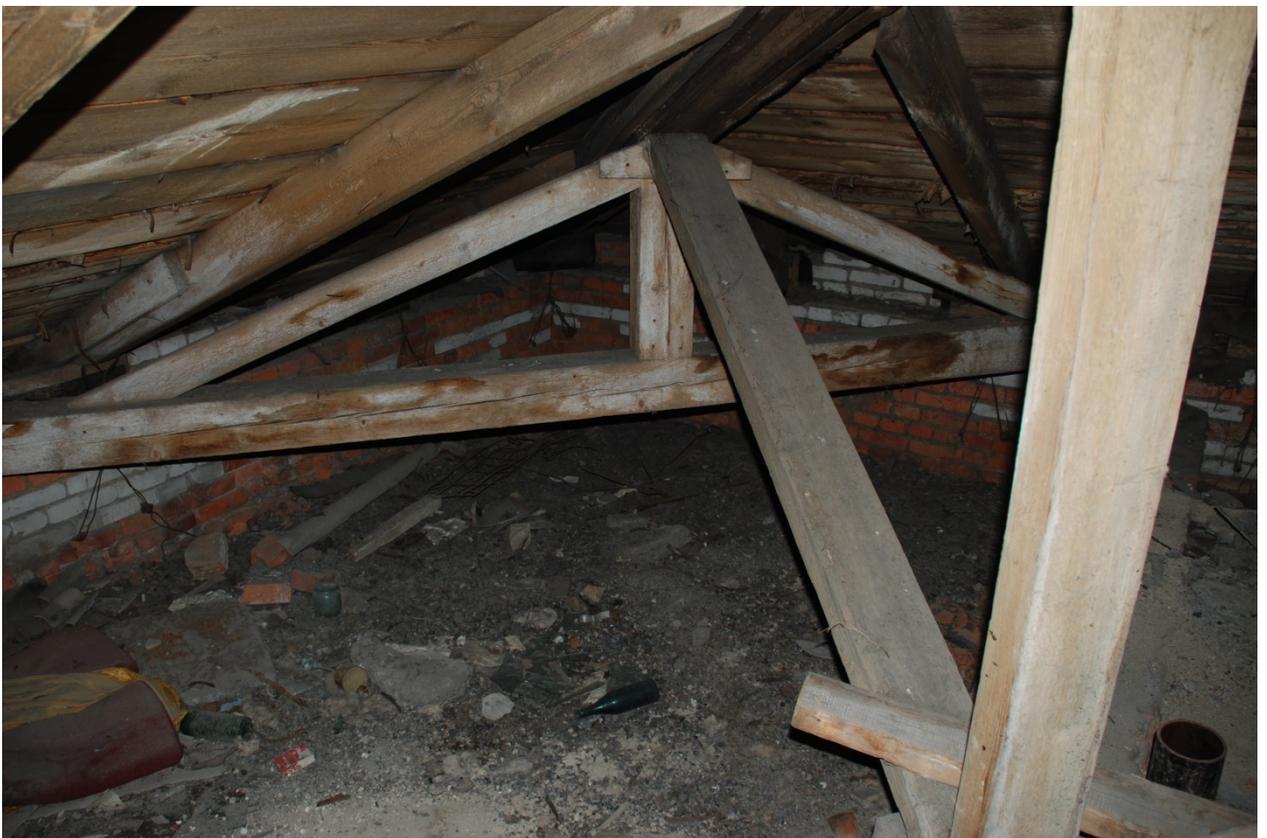
Фото 8 Шпренгель (Блок С)

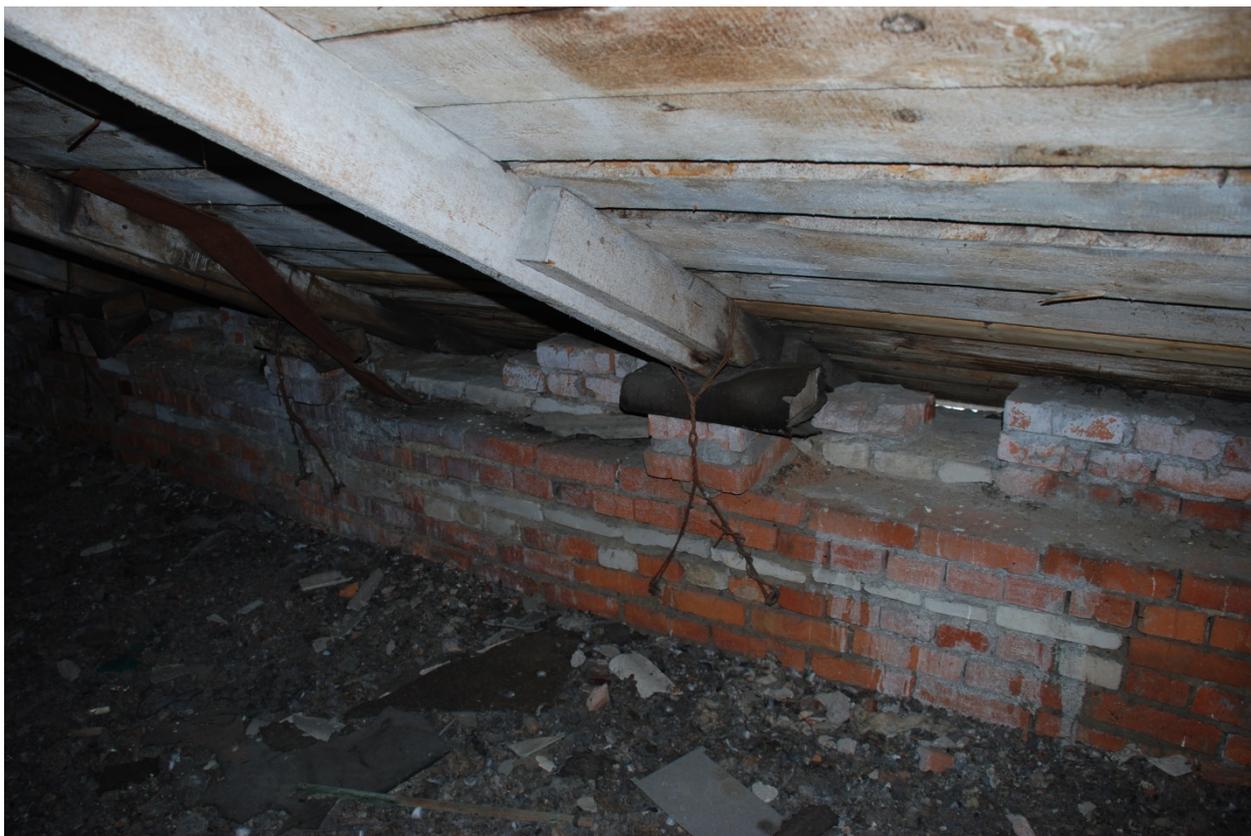
Фото 9 Гниение и деформации кобылок

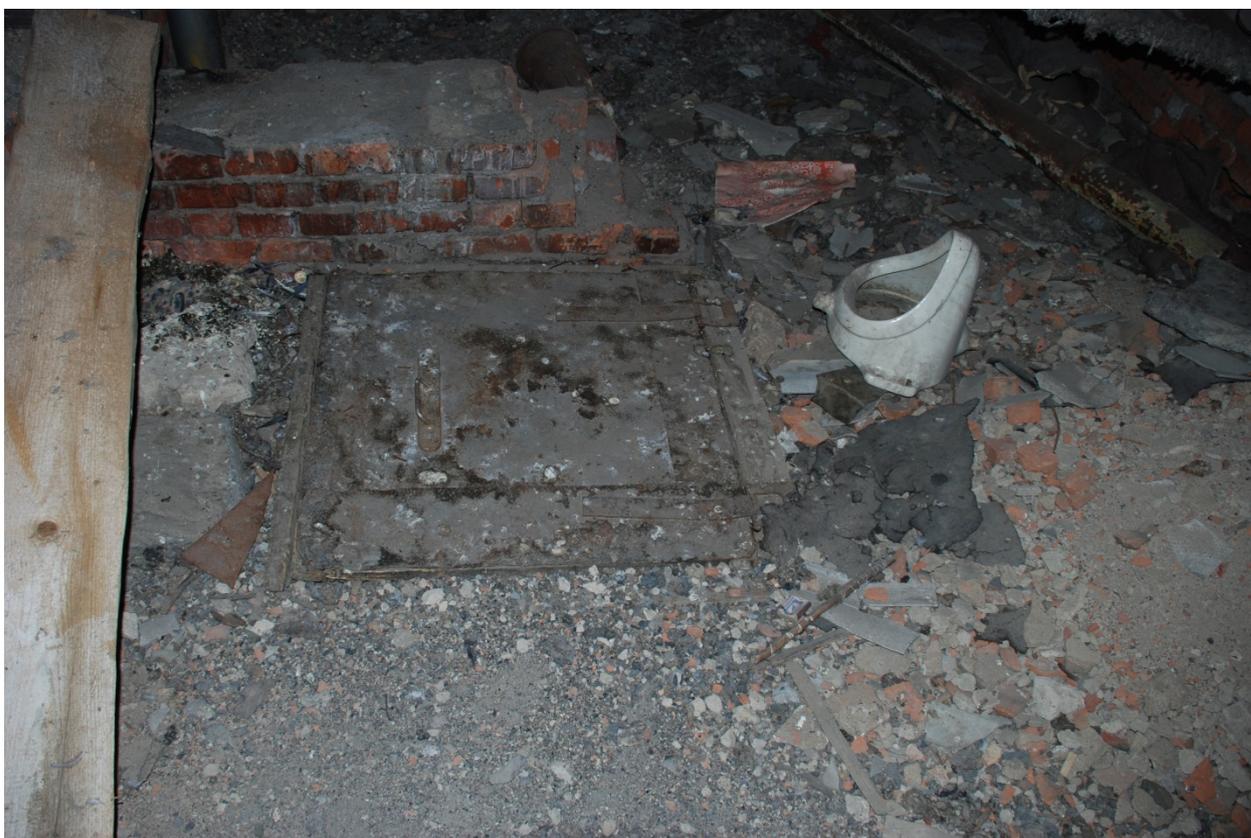
Утепление чердачного перекрытия выполнено в виде засыпки из шлака толщиной 120 - 180 мм. Фактически гранулы шлака распались на мелко-дисперсные составляющие с значительной потерей теплотехнических свойств и находятся в ограниченно работоспособными состоянии.

№	Наименование конструктивного элемента	Наименование дефекта, оценочное количество	Рекомендации по капитальному ремонту
1	2	3	4
1	Утеплитель чердачного перекрытия Фото № 10	1.1 Потеря теплоизоляционных свойств	Полная замена шлака на современный эффективный утеплитель.
2	Люки выхода на чердак Фото № 10	2.1 Не соответствуют действующим нормативным противопожарным требованиям 2.2 Деформированы, не плотное прилегание	Замена на противопожарные люки
3	Конструкции ходовых трапов	3.1. Деформированы, сломаны	Устройство ходовых трапов
4	Конструкции стремянок выходов на кровлю (у слуховых окон)	4.1 Отсутствуют 4.2 Деформированы, сломаны	Устройство отсутствующих стремянок Демонтаж существующих с устройством новых
Инженерные коммуникации			
5	Конструкции вентиляционных шахт ВШМД Фото № 11-12	5.1 Разрушение или отсутствие наружного металлического покрытия коробов 5.2 Коррозия покрытия 5.3 Разрушение деревянного каркаса	Замена шахт ВШМД с устройством утеплителя в пространстве чердачного помещения

Фото 10 Люк перекрытия и утеплитель перекрытия

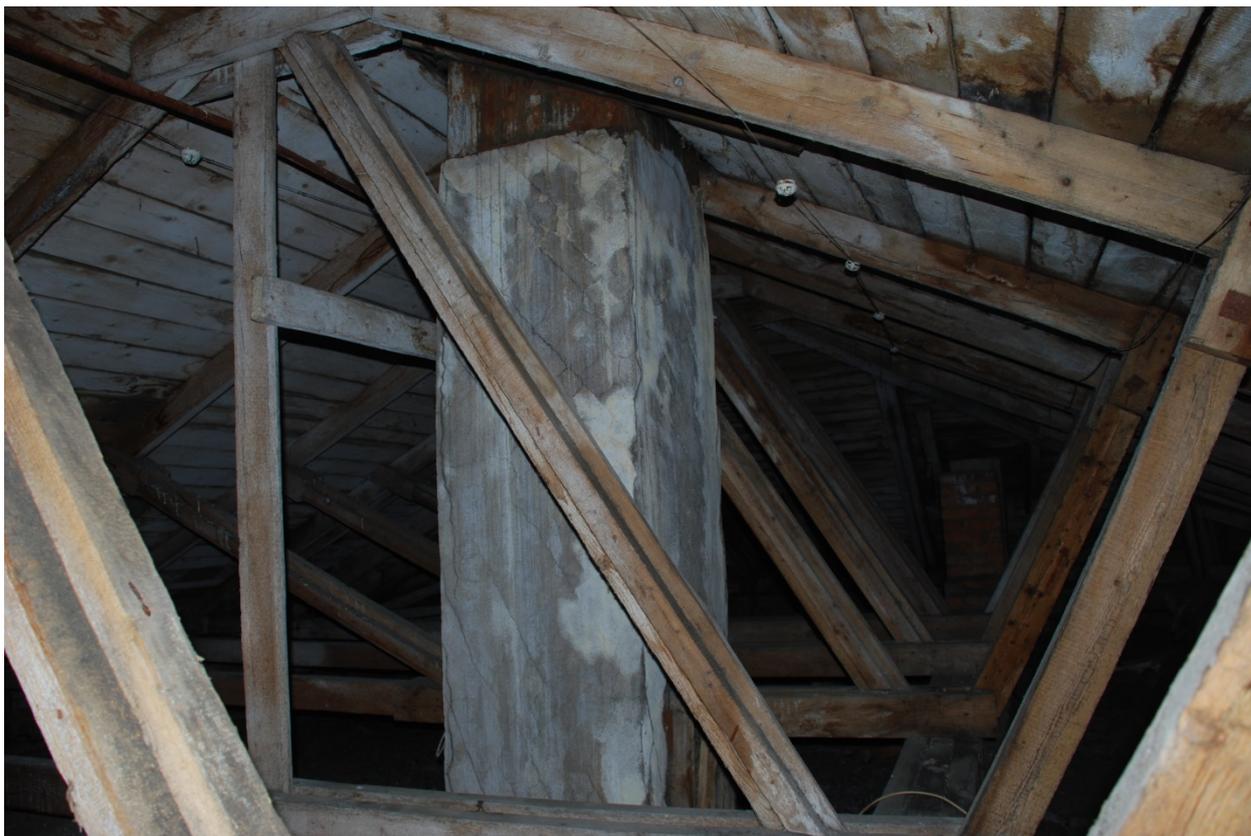
Вентиляционные шахты – металл – деревянные (ВШМД) находятся в ограниченно работоспособном состоянии. Частично нарушен штукатурный отделочный слой. Металлическая обшивка над кровлей метало-деревянных шахт корродирована и деформирована, требует замены. Дополнительного утепления вентшахт, соответствующего актуальным нормативным требованиям, не выявлено. Вентиляционные боровы имеют несколько участков с разрушенным покрытием, а так же множественные участки с нарушенной герметичностью.

Фото 11 Вентшахта ВШМД

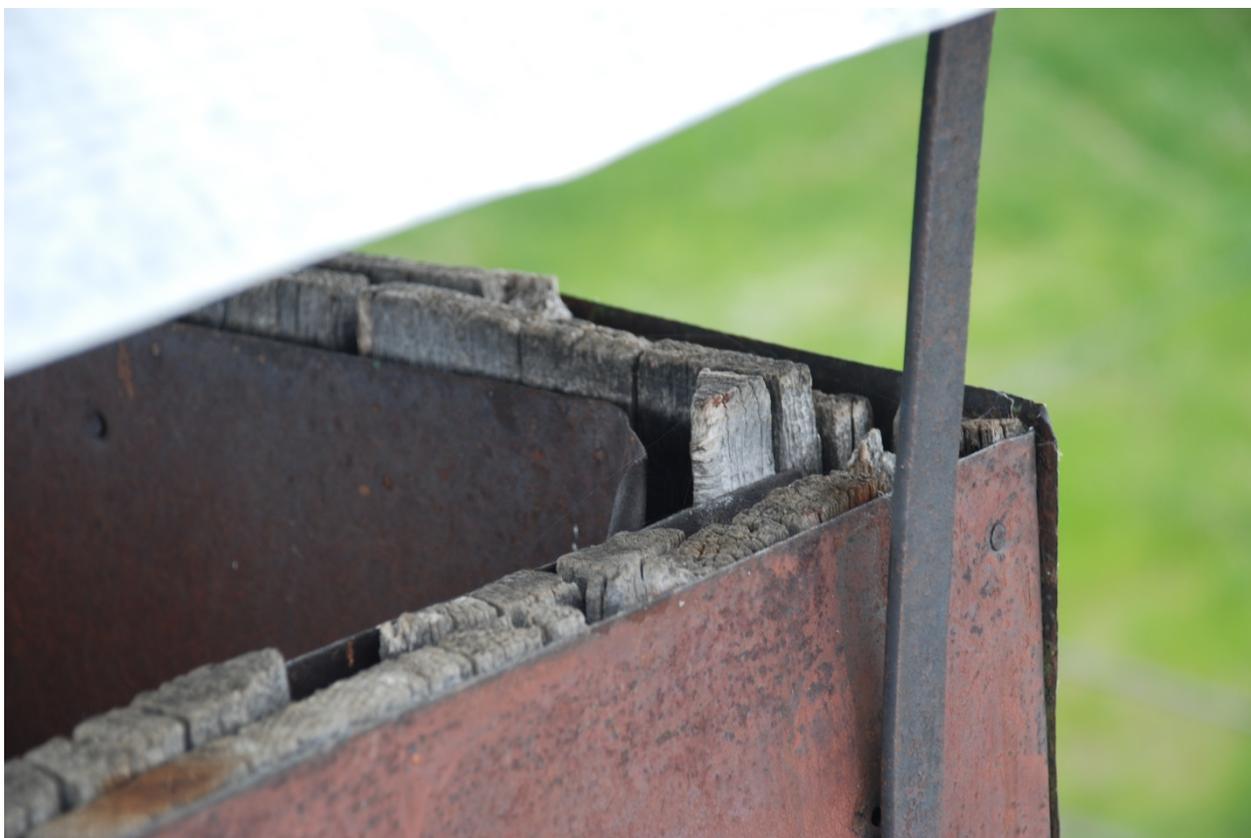
Фото 12 Вентшахта ВШМД

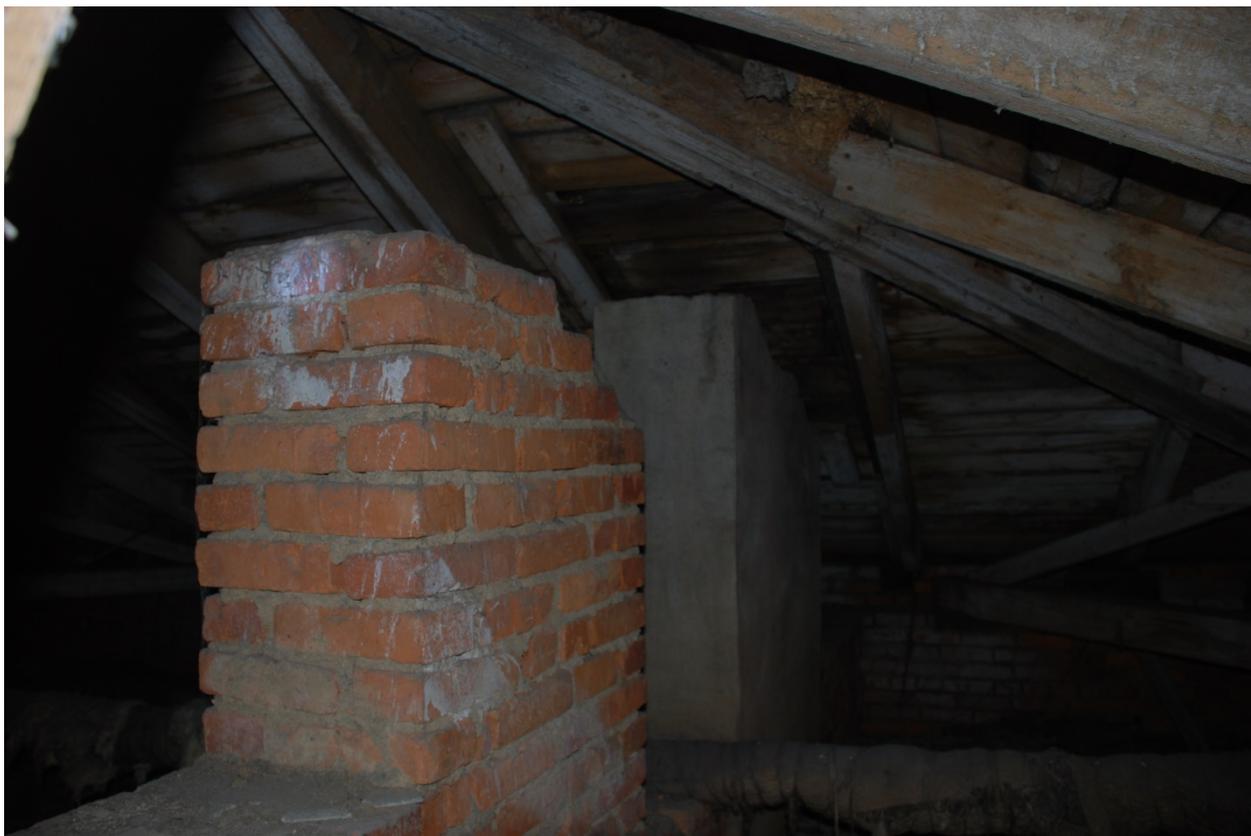
6	Конструкции кирпичных вентиляционных шахт Фото № 13	6.1 Разрушение кирпичной кладки	Восстановление кирпичной кладки
7	Канализационные (фановые) стояки Фото № 14	7.1 Нарушение герметизации прохода стояка через кровлю 7.2 Выход стояка в пространство чердака 7.3 Деформация стояка	Замена канализационных стояков с утеплением в пространстве чердака
8	Система электроосвещения чердачного помещения	8.1 Отсутствует	Устройство системы электроосвещения
9	Молниезащита	9.1 Отсутствует	Выполнить молниезащиту из молниеприемной сетки и молниеотводов

Фото 13 Кирпичная вентиляционная шахта

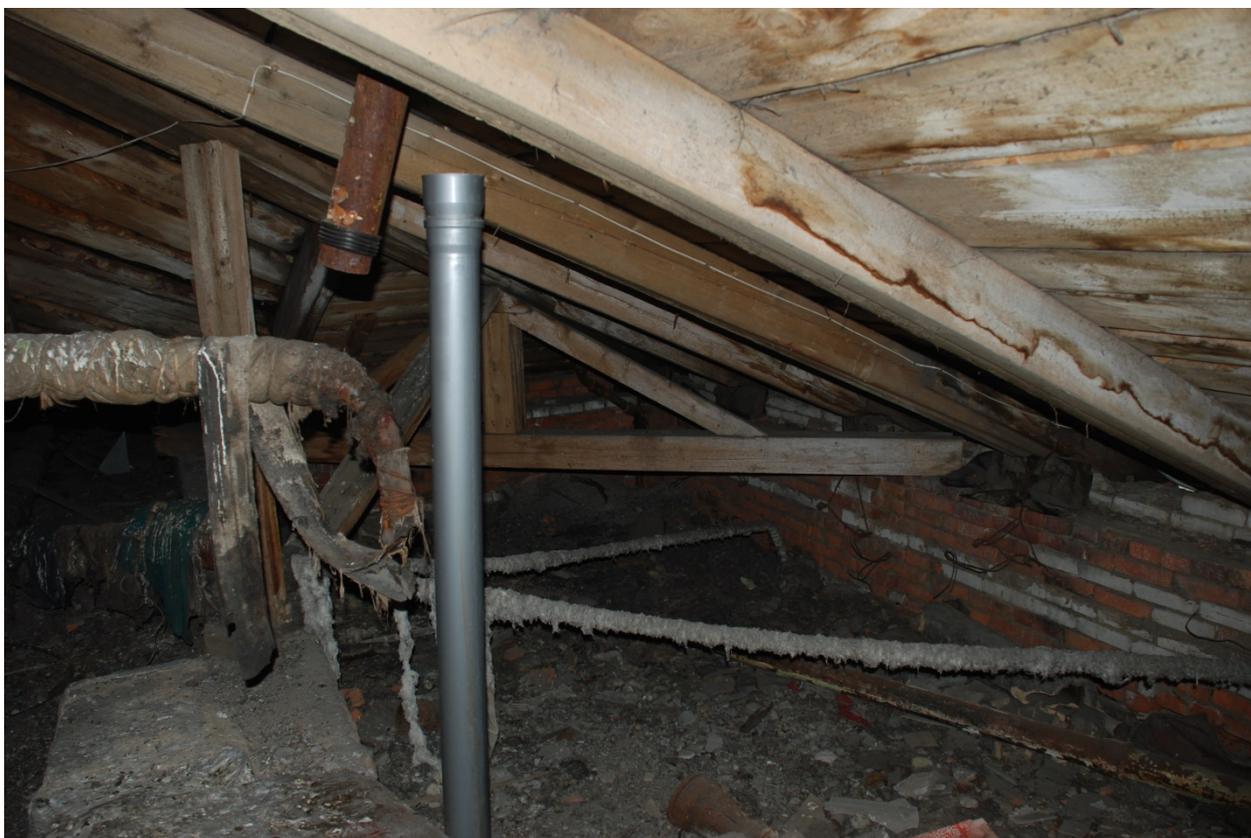
Фановые стояки частично выходят в пространство чердака, частично выведены над поверхностью кровли. Фановые стояки проходят в объеме чердачного помещения и имеют значительную деформацию. Требуется полная замена фановых стояков с утеплением в пространстве чердака и выводом стояков выше уровня кровли.

Фото 14 Фановый стояк
