Задание на проектирование по разделу ОВ Дом Культуры .

- 1) Необходимо выполнить Проектную Документацию (стадия П.): текстовая часть согласно пост.87 + графическая часть согласно п. 3)
- 2) Объект: проект капитального ремонта ОВ здания дома культуры

1. Введение.

Обследуемое здание Клуба, расположенного по адресу:

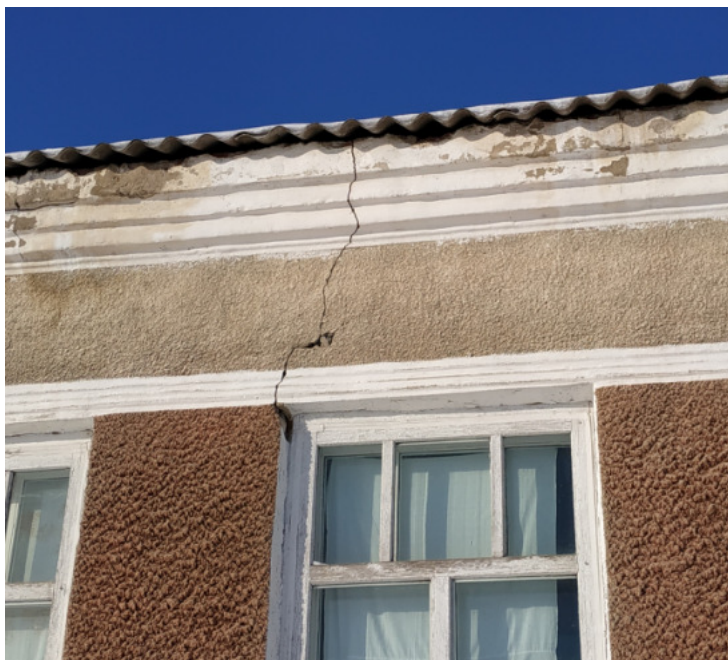
- в продольных стенах здания длиной 39 м. отсутствуют температурно-усадочные швы;
- в надоконных частях стен и карнизах имеются трещины в отделочных слоях штукатурки (Рис.7);

Рис.7 Трещина в надоконной части стены и в карнизе.

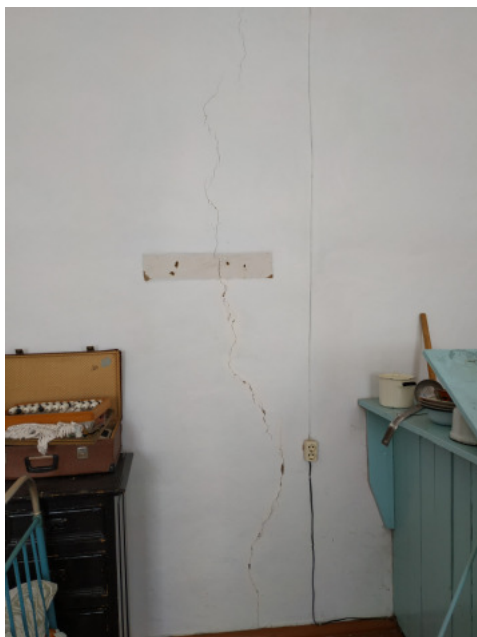
- трещины также имеются в подоконных частях стен;
- имеются трещины и во внутренней стене по оси «В» (Рис.8);

Рис.8 Трещина во внутренней стене по оси «В»

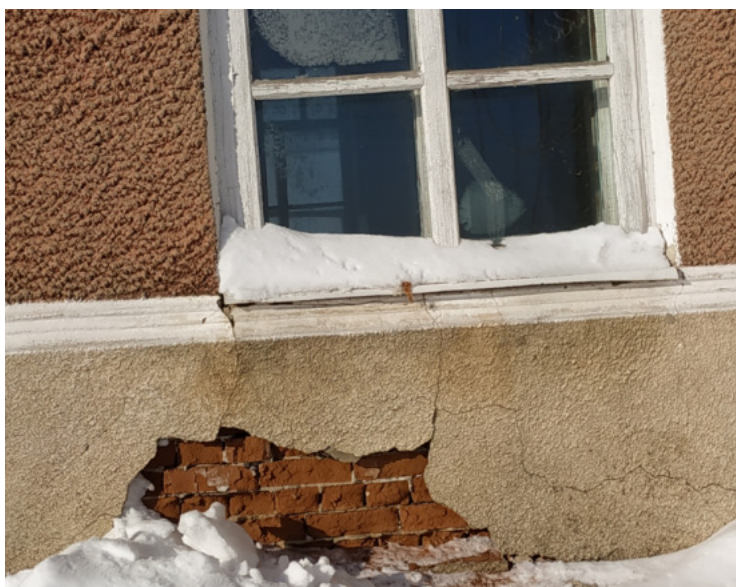
- на карнизах повсеместно происходит замачивание с кровли, имеются местные отслоения штукатурки, растрескивание кирпича в карнизах;
- в местах повреждений подоконных сливов происходит замачивания стен, отслаивается штукатурка, разрушается кирпич (Рис.9);

Рис.9 Отслоение штукатурки и разрушение кирпича в месте повреждения подоконных сливов.

3. Из-за маленького выноса, существующего кирпичного карниза от плоскости стены происходит постоянное замачивание стен, отслаивание отделочных слоев и разрушение материалов стен.

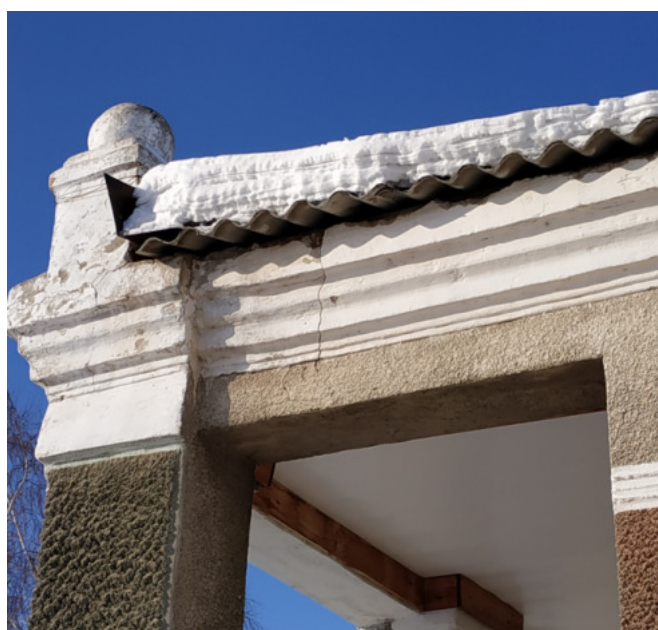
- в углах примыкания стен входной части здания по осям «Б» и «Г» к стене по оси «З» имеются вертикальные трещины на всю высоту;
- в карнизных частях между столбами и стенами по осям «Б» и «Г» имеются трещины с раскрытием в верхних частях, что свидетельствует об осадке столбов (Рис.10);

Рис.10 Трещина на карнизе.

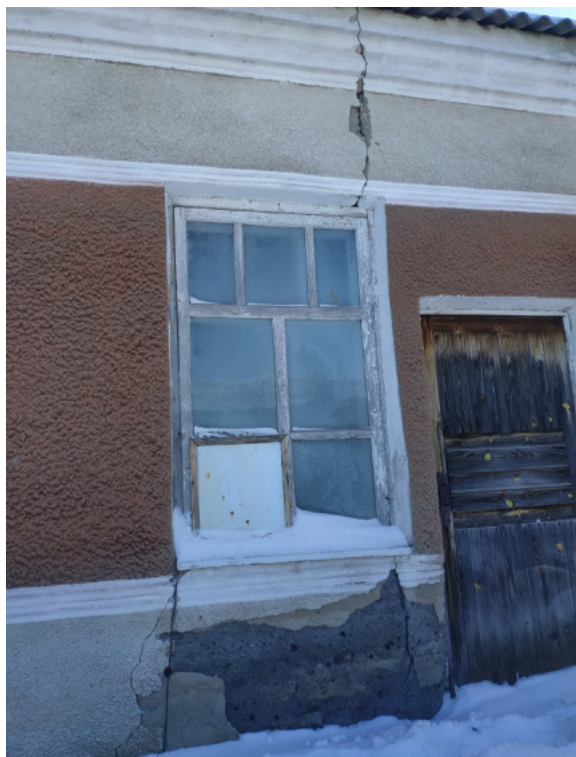
- в карнизной и подоконной частях стен по оси «Д» имеется трещина с недопустимой шириной раскрытия более 10 мм., проходящая вертикально около простенка шириной 170 мм., расположенного между оконным и дверным проемом (Рис.11);

Рис.11 Трещины около простенка шириной 170 мм.

Техническое состояние стен здания Клуба относится к категории **ОГРАНИЧЕННО РАБОТОСПОСОБНОГО ТЕХНИЧЕСКОГО СОСТОЯНИЯ**, кроме участка стены по оси «Д» с трещиной шириной раскрытия более 10 мм. и простенком шириной 170 мм., техническое состояние которых относится к категории **АВАРИЙНОГО ТЕХНИЧЕСКОГО СОСТОЯНИЯ**.

5. При строительстве в стене по оси «Д» между проемами окна и двери в кинопроекторную выполнен простенок шириной 170 мм., что привело к образованию сосредоточенной нагрузки на край подоконной части стены и соответственно к образованию вертикальной трещины с недопустимым раскрытием более 10 мм.

В связи с выявлением признаков, свидетельствующих о возможном возникновении аварийной ситуации с с простенком шириной 170 мм., выполненного в стене по оси «Д» между проемами окна и двери в кинопроекторную с образованием вертикальной трещины с недопустимым раскрытием более 10мм. около края подоконной части стены, необходимо выполнить мероприятия по предотвращению возможного обрушения участка стены, конструкций чердачного перекрытия и кровли. Для этого предварительно ограничить нахождение людей в зоне расположения этого участка стены.

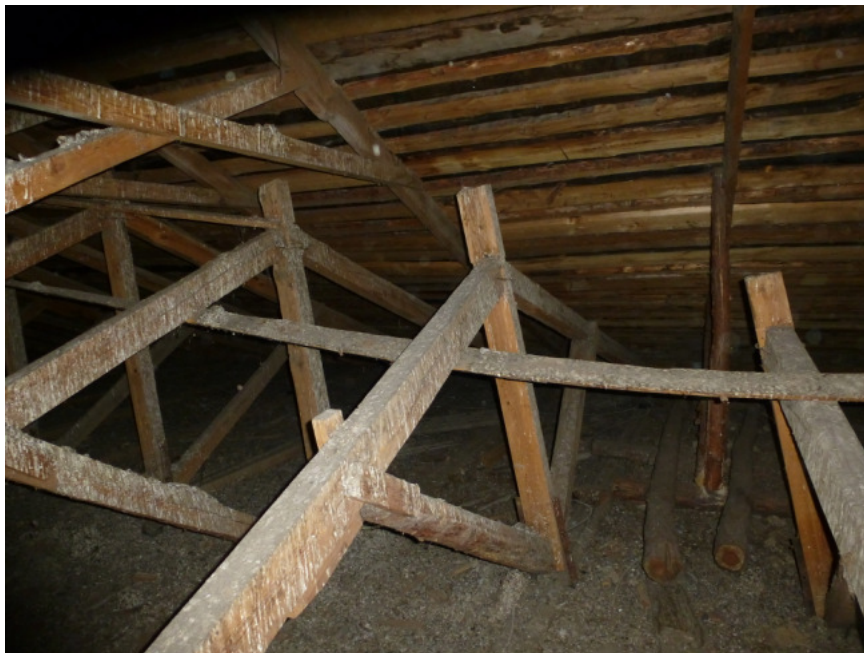
- верхние части нескольких ферм в подвальмовом пространстве крыши, у торцевой стены по оси «5» имеют отклонения от вертикали из плоскости нижнего пояса ферм (Рис.12);

Рис.12 Отклонения от вертикали верхнего пояса ферм.

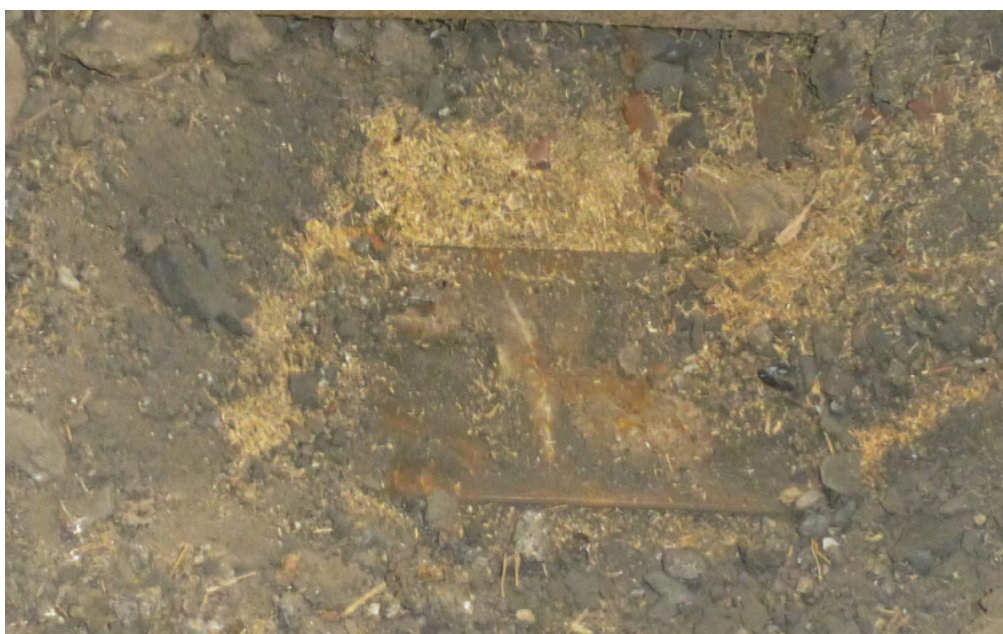
- на металлических балках, уложенных по оси «Б» над помещением фойе отсутствует антикоррозионное покрытие, имеются повреждения металла ржавчиной (Рис.13);

Рис.13 Металлическая балка покрытия.

- боковые поверхности балок не изолированы от шлаковой засыпки (Рис.12, 13);

7. На металлических балках перекрытия отсутствует антикоррозийное покрытие.

6. На металлических балках перекрытия выполнить антикоррозионную защиту.

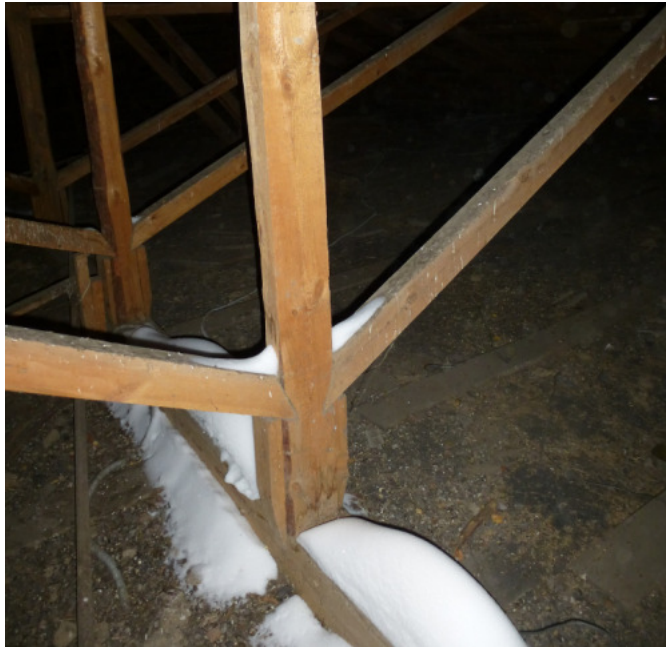
- в местах поврежденных асбестоцементных листов кровли имеются следы замачивания утеплителя и конструкции перекрытия, отложения снега (Рис.14);

Рис.14 Отложение снега на чердачном перекрытии.

9. Несвоевременное проведение ремонта и замена поврежденных асбестоцементных листов и обрешётки приводит к замачиванию утеплителя и конструкции перекрытия и крыши.

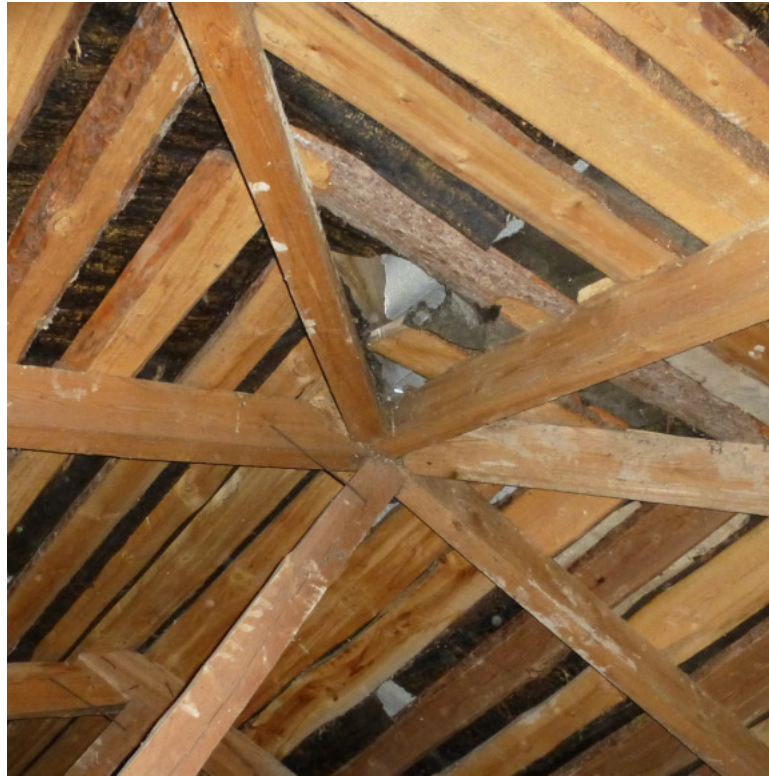
Рис.15 Повреждение обрешетки и защитных слоёв.

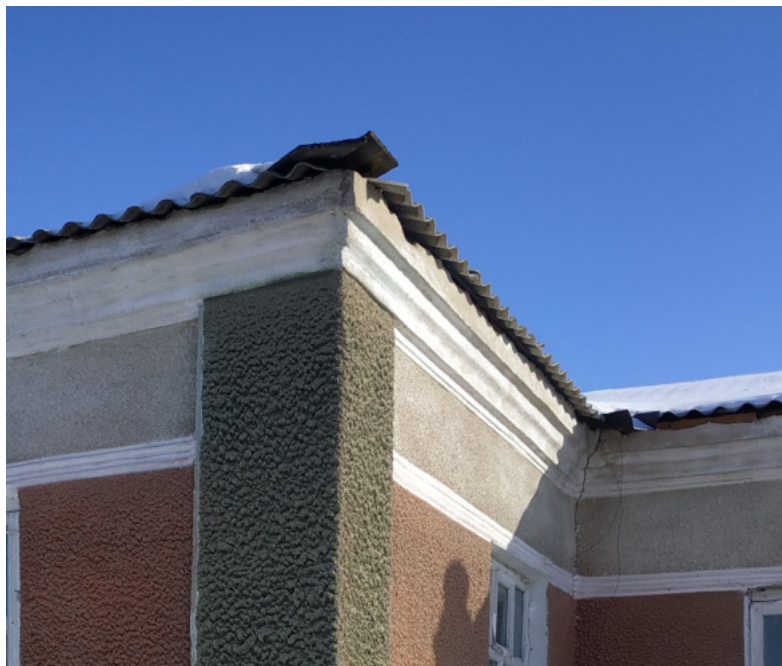
- на поверхностях элементов стропильной системы имеется большое количество птичьего помёта;
- опорные части стоек и подкосов находятся в слое шлака без изолирующих прокладок из толя или рубероида (Рис.12, 14);
- в местах повреждения рубероидной водозащиты над обрешеткой и асбестоцементных листов кровли происходит замачивание конструкций стропильной системы, образуется плесень (Рис.15);
- имеются повреждения досок обрешётки (Рис.15);
- над диагональными ногами на кровле имеются повреждения защитного фартука из досок (Рис.16);
- в ендове имеются повреждения разжелобков из кровельной стали;
- повреждения защитного фартука из кровельной стали в местах примыкания к стенке фронтона (Рис.16);

Рис.16 Повреждения защитного фартука из досок и кровельной стали.

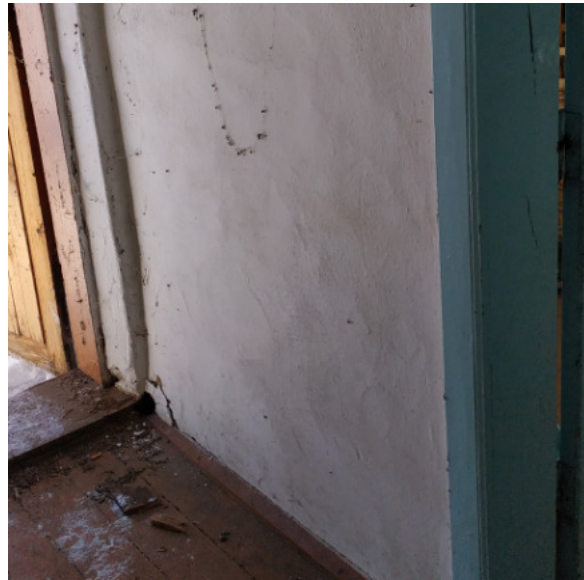
- на оштукатуренных поверхностях перегородок имеется неровности, повреждения отделочного слоя (Рис.18);
- повреждения обшивки перегородок из ДВП.

Рис.18 Повреждения перегородки.

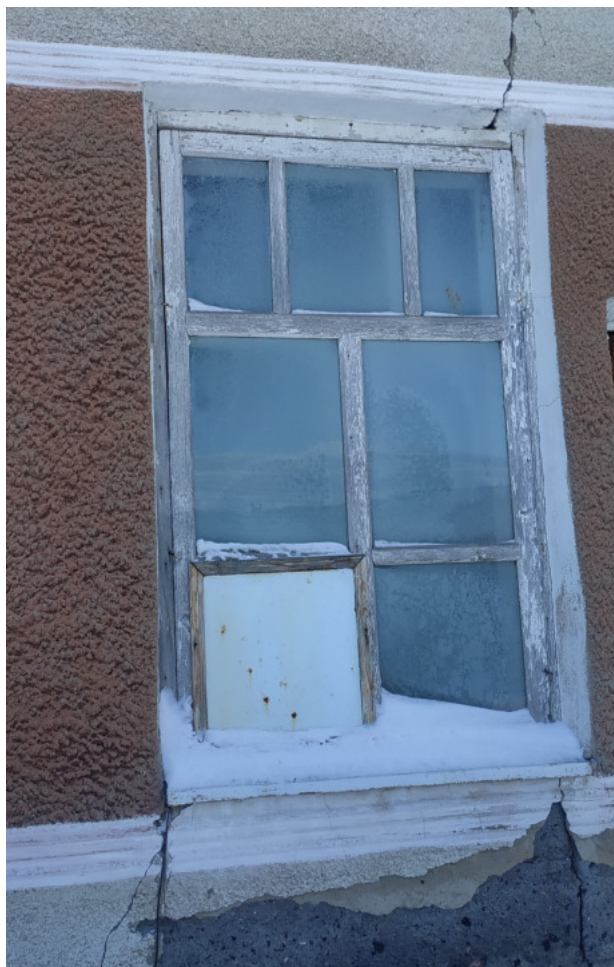
- на переплетах оконных блоков, особенно с фасадной стороны, имеется отслоение лакокрасочного покрытия (Рис.20);

Рис.20 Отслоение лакокрасочного покрытия окна.

- наличие щелей в местах примыкания оконных блоков к откосам проёмов (Рис.20);

13. Для оконных блоков причинами дефектов и повреждений является несвоевременное проведение ремонта мест примыкания блоков к откосам проемов, притворов и уплотнение створок форточек, замена штапиков и восстановление лакокрасочных покрытий деревянных переплетов.

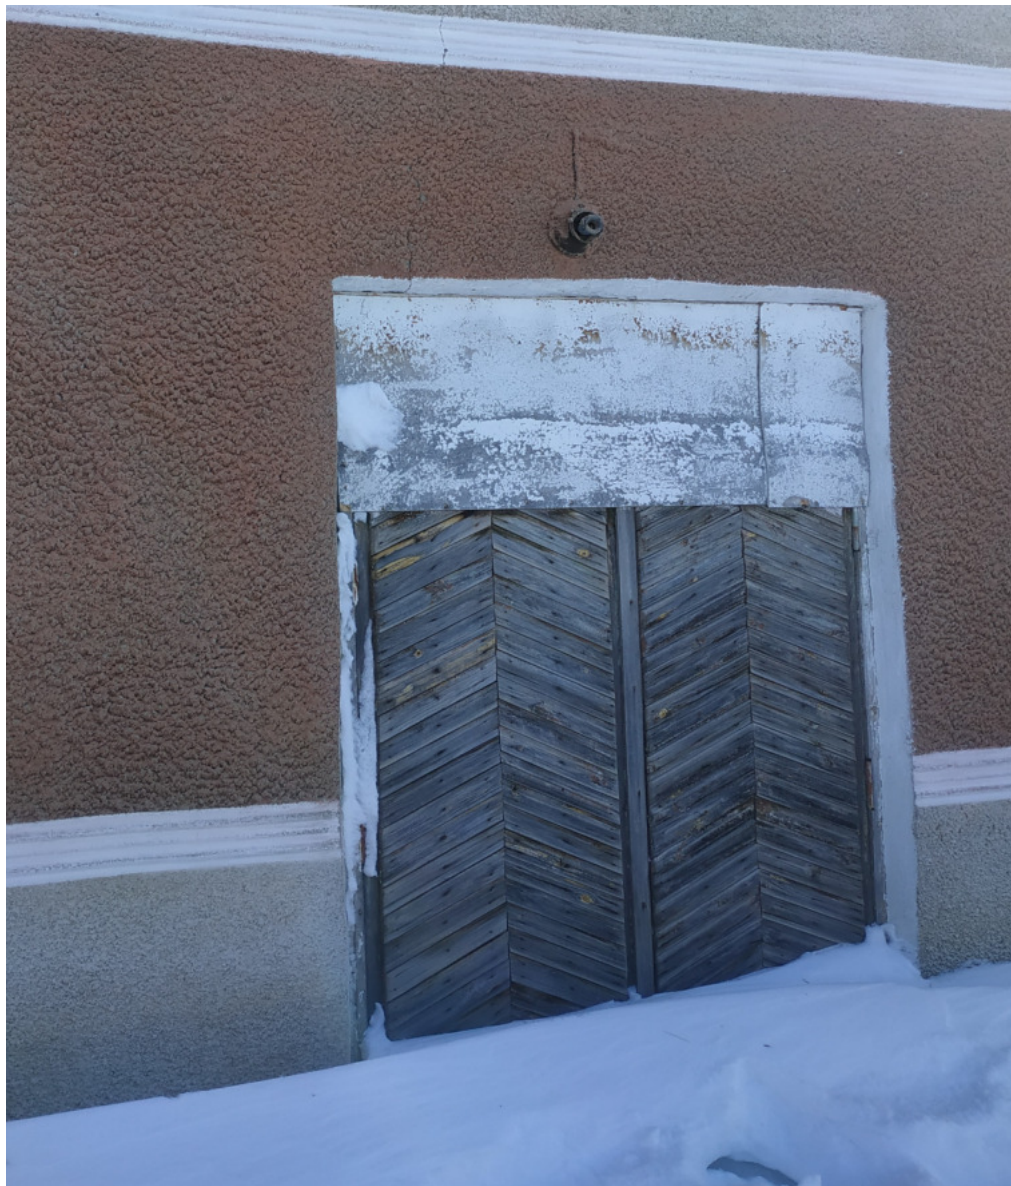
Рис.22 Дверь, зашитая изнутри.

- в наружных и внутренних дверях имеются повреждения полотен и коробок (Рис.22);
- неплотности в притворах наружных дверей.

14. Для дверей несвоевременное проведение ремонта повреждений полотен, не плотностей в притворах.

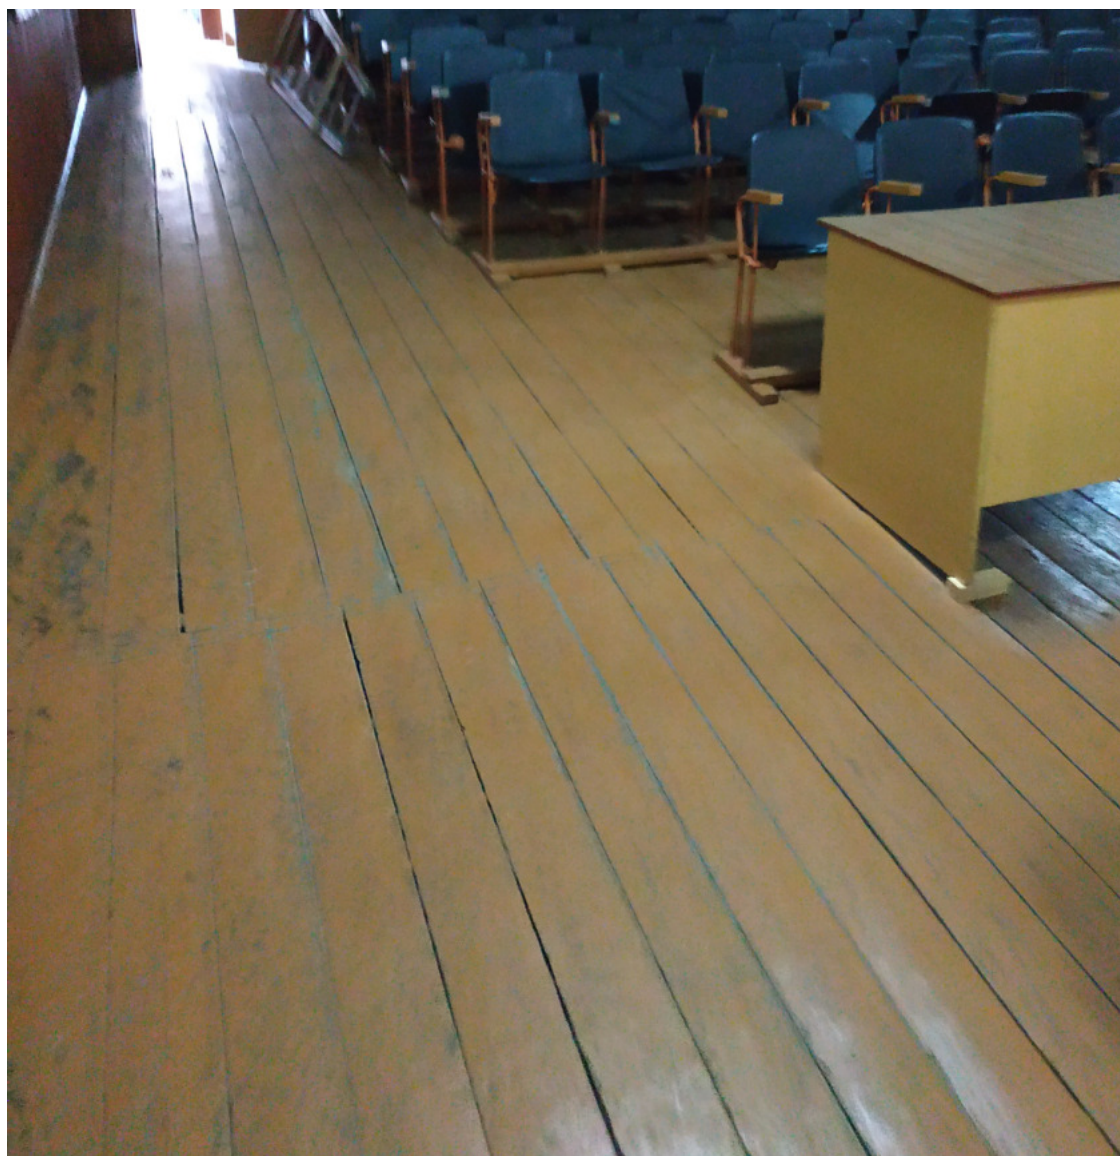
- в дощатых покрытиях полов между досками имеются щели, шириной более 1 мм. (Рис.23);

Рис.23 Щели в дощатых полах.

- имеются большие повреждения лакокрасочного покрытия (Рис.23);

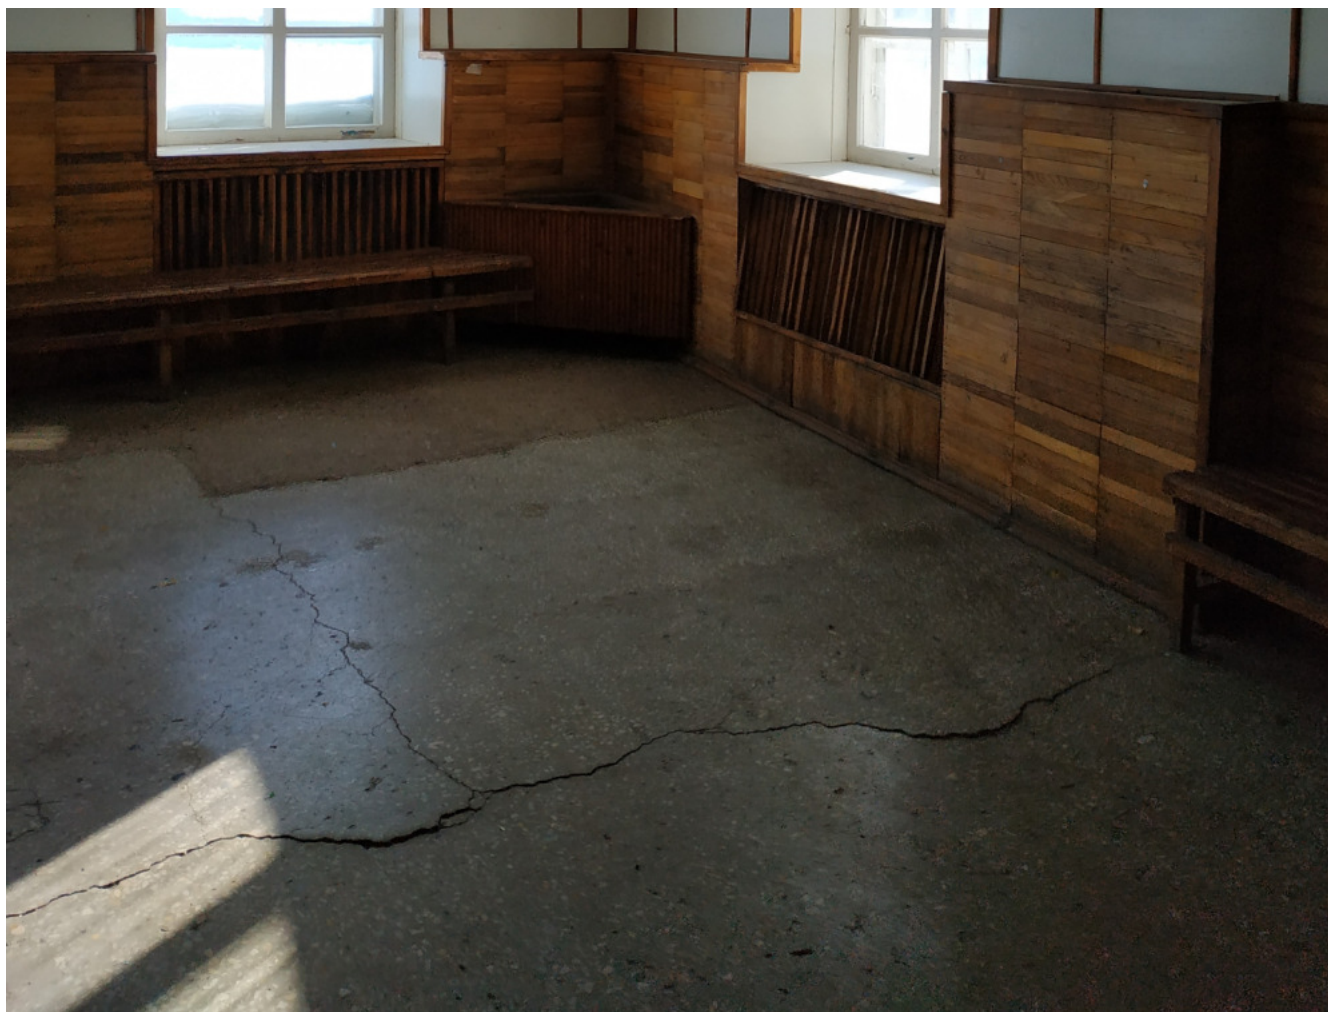
- имеются повреждения покрытия пола из ДВП на сцене с перепадами в швах листов по высоте;
- в мозаичном покрытие пола фойе имеются многочисленные трещины, выбоины, отклонения поверхности покрытия от плоскости более 4 мм. (Рис.24).

Рис.24 Разрушение мозаичного пола.

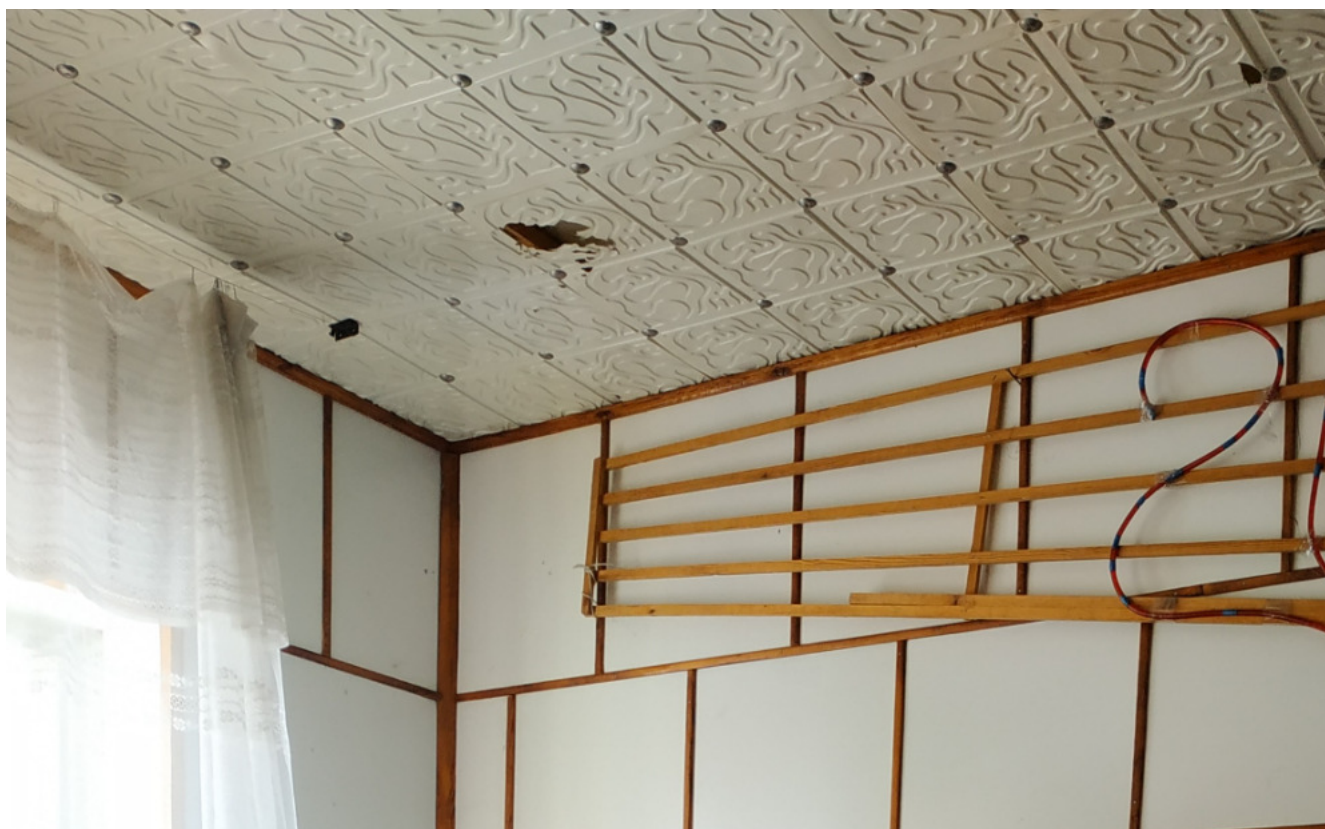
- на подшивных потолках имеются повреждённые облицовочные плитки ПВХ (Рис.24);

Рис.24 Повреждения облицовочной плитки ПВХ.

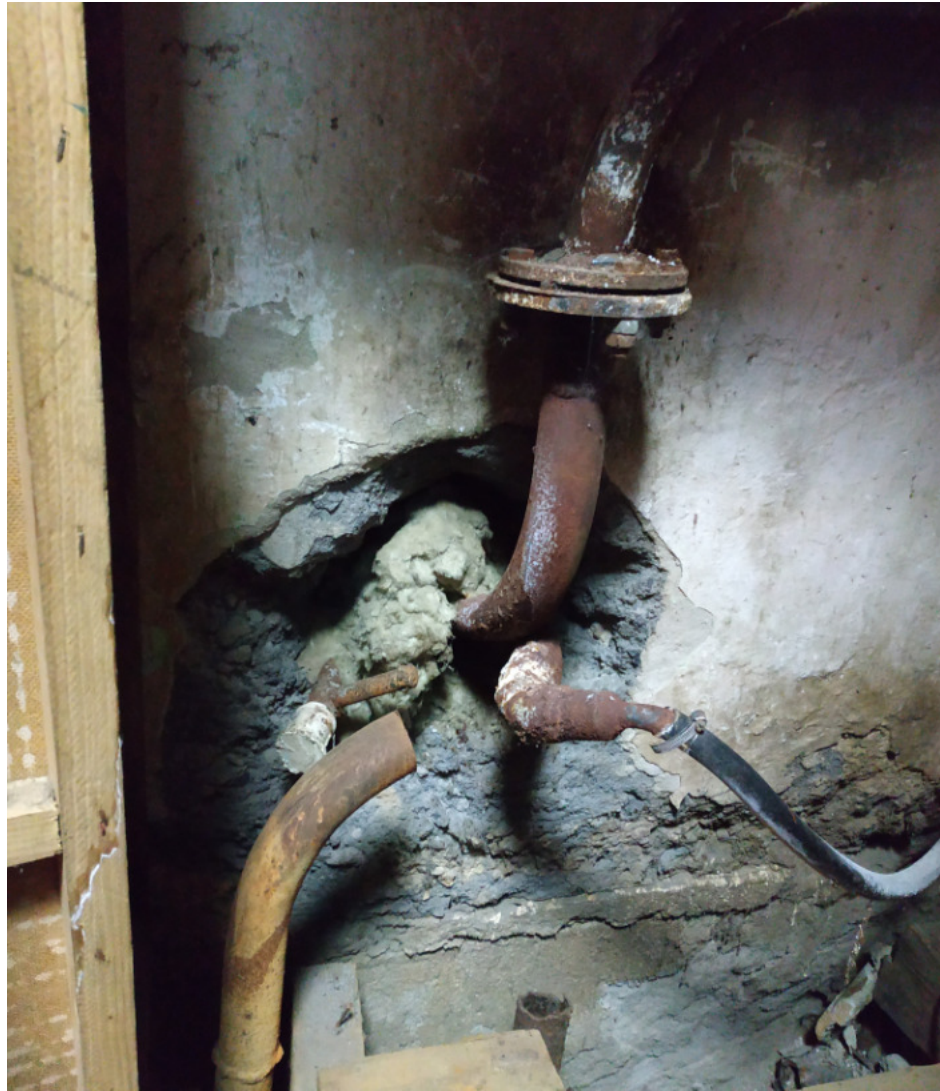
Рис.25 Узел ввода тепла и водоснабжения (трубы не покрашены и не теплоизолированы).

- повсеместная коррозия трубопроводов и элементов системы водоснабжения (Рис.25);

Выявленные дефекты и повреждения нарушают требования нормативно-технической документации, а общий износ трубопроводов и отсутствие водоснабжения в холодный период неблагоприятно влияют на безопасную эксплуатацию здания, а также представляет угрозу для жизни и здоровья людей.

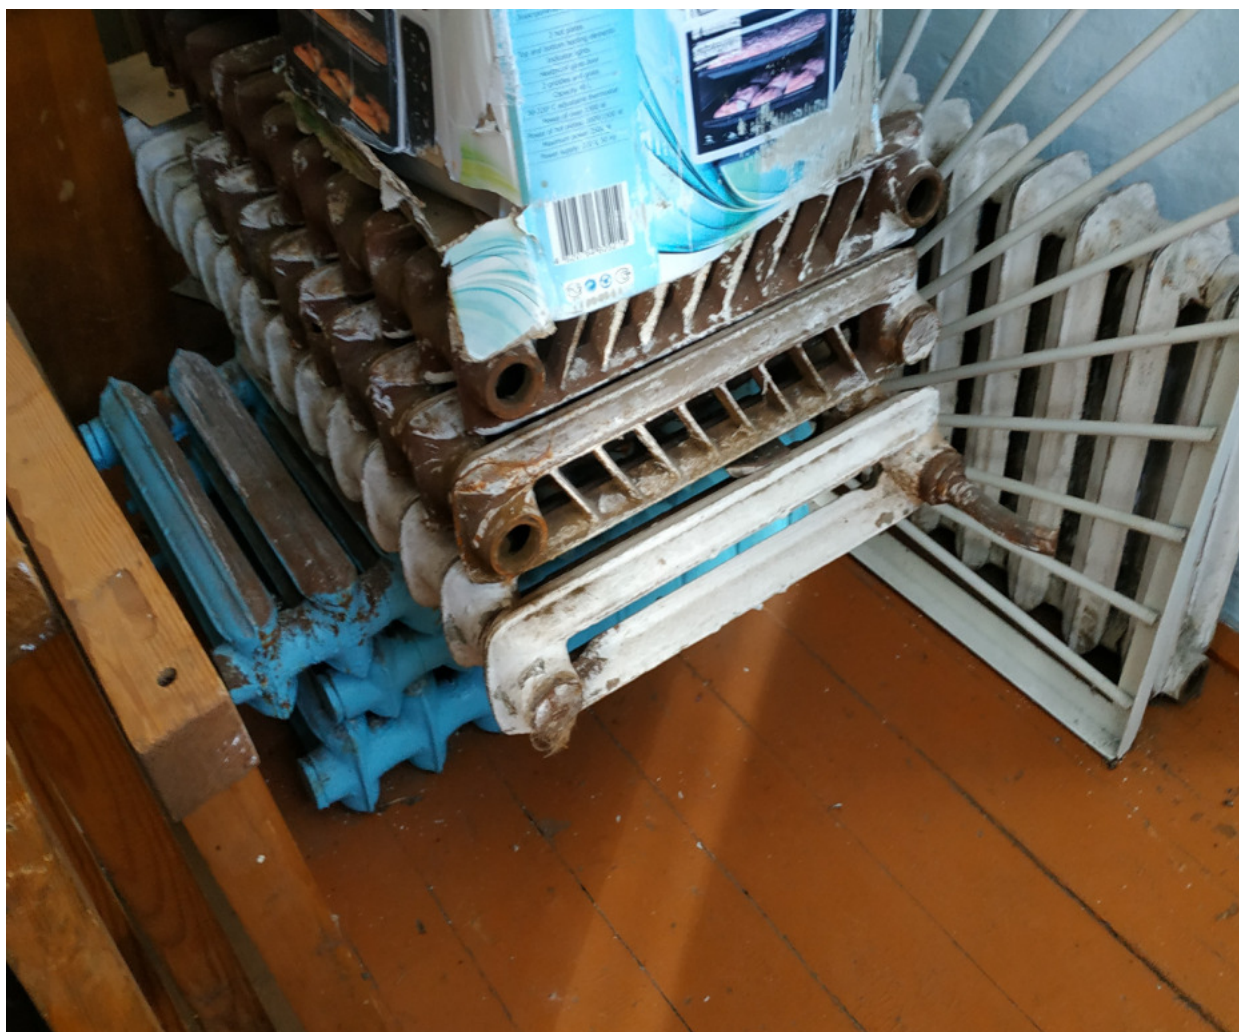
Зимой 2016 года в здании Клуба произошло размораживание приборов системы отопления. С этого времени и на момент обследования здание не эксплуатировалось. Приборы систем отопления и трубопроводы были демонтированы (Рис.26).

Рис.26 Демонтированные радиаторы отопления.

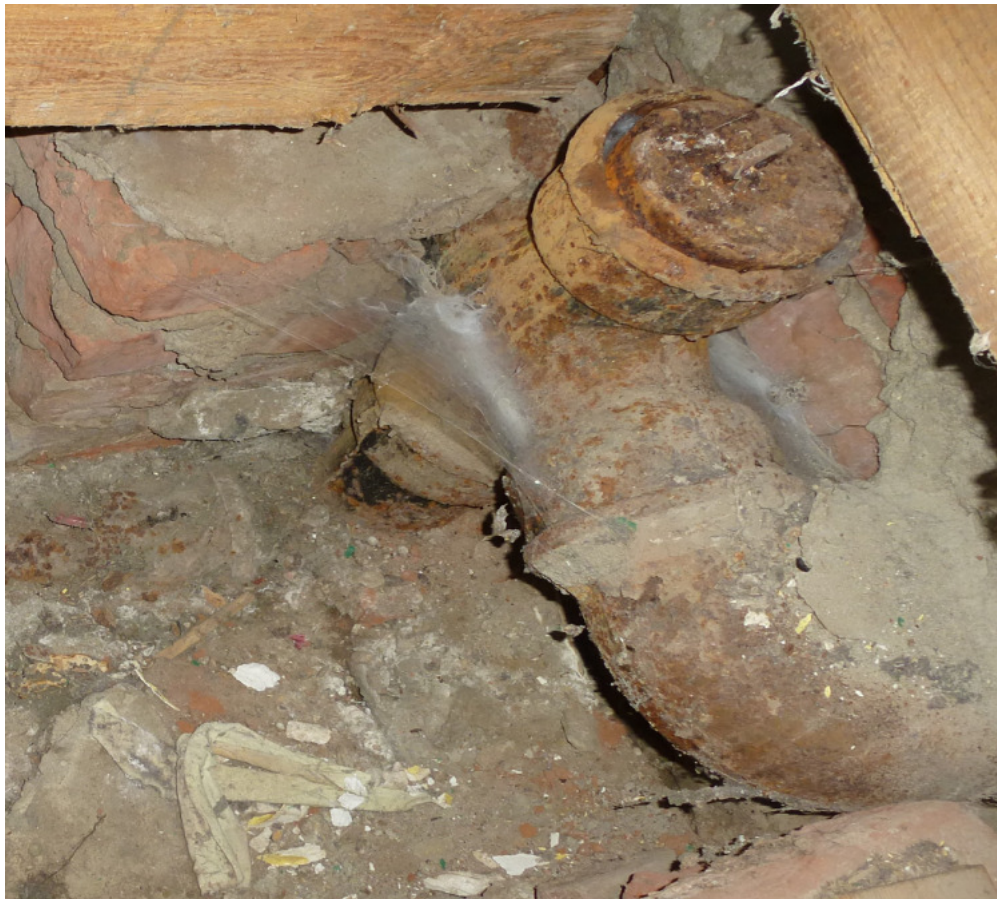
Рис.27 Чугунные трубы канализации.

- отсутствие гильз в местах прохода труб через конструкции согласно п.5.26 СП 40-107-2003;
- системы канализации из чугунных труб имеют большой износ (Рис.27);
- вентиляционные стояки не выведены через кровлю здания. (требования пункта 8.3.15. СП 30.13330.2016 «Внутренний водопровод и канализация зданий»: Вытяжная часть канализационного стояка выводится через кровлю или сборную вентиляционную шахту здания на высоту:
 - 0,2 м от плоской неэксплуатируемой и скатной кровли;

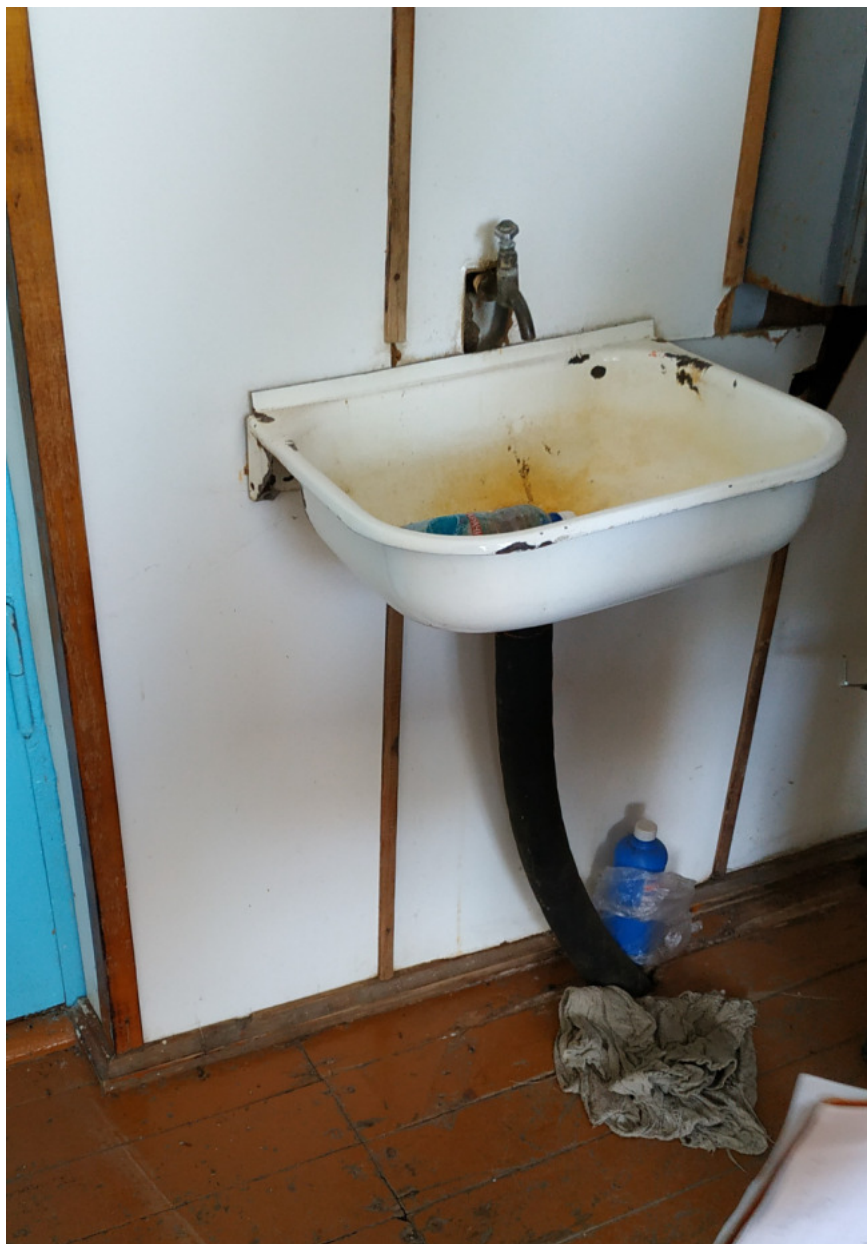
- 0,1м от обреза сборной вентиляционной шахты.
- отсутствие сифонов на сливах раковины (Рис.28).

Рис.28 Отсутствие сифона на сливе.

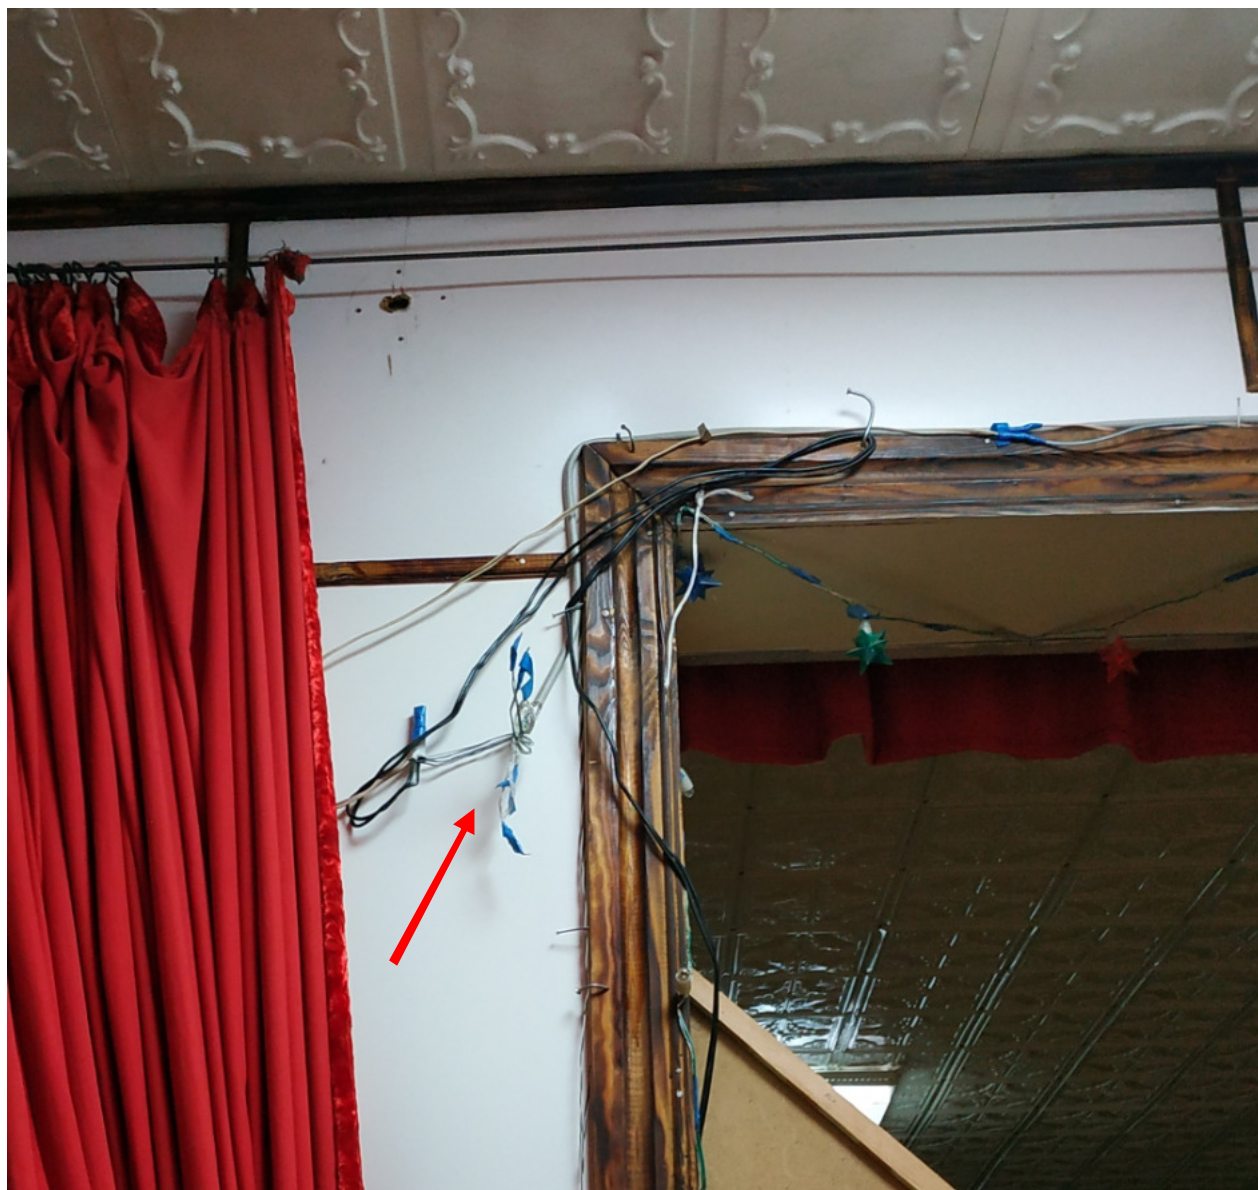
-соединения выполнены на скрутке (В соответствии с п. 2.1.21 ПУЭ соединение, ответвление и оконцевание жил проводов и кабелей должны производиться при помощи опрессовки, сварки, пайки или сжимов (винтовых, болтовых и т. п.) (Рис.30);

Рис. 30 Соединение проводов на скрутки.
