## Задание на проектирование по разделу ВК.

- 1) Необходимо выполнить Проектную Документацию (стадия П.): текстовая часть согласно пост.87 + графическая часть согласно п. 3)
- 2) Объект: проект капитального ремонта ВК здания

## 2. Общие сведения.

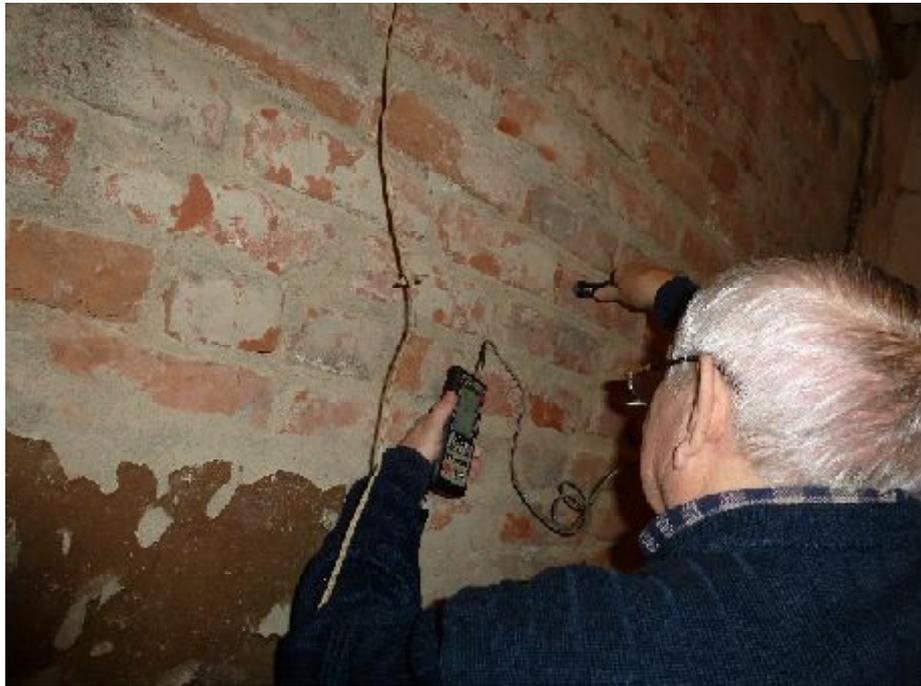
*Рис.4 Кладка наружных стен.*

По результатам неразрушающего метода контроля, выполненного прибором «Оникс-2,6», прочность керамического кирпича стен подвала составила от 96 кгс/см<sup>2</sup> до 111 кгс/см<sup>2</sup>, что соответствует марке по прочности М100 (Рис.4).

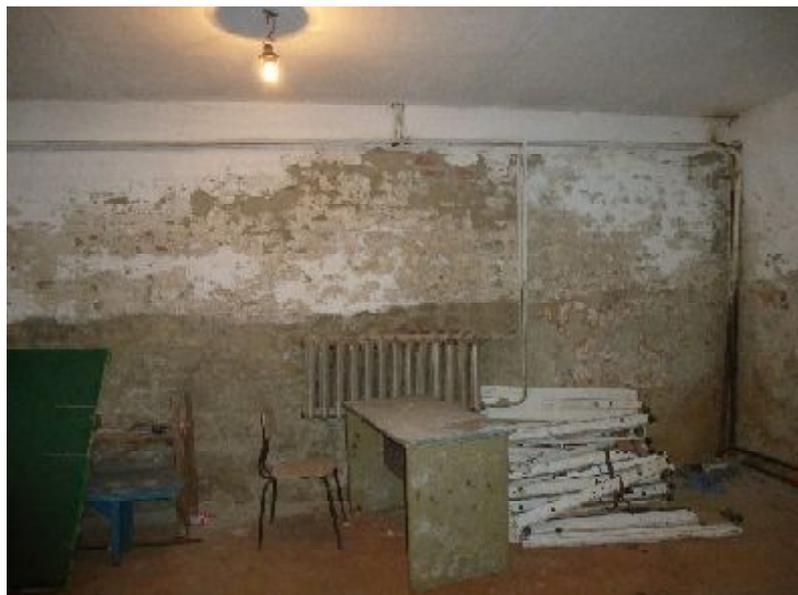
- на внутренних поверхностях наружных стен имеются следы замачивания, происходит отслаивание отделочных слоев, образуется плесень (Рис.5);

*Рис.5 Отслаивание отделочных слоев стен подвала.*

Техническое состояние конструкций наружных и внутренних стен подвала обследуемого здания спортивного зала относится к категории **ОГРАНИЧЕННО РАБОТОСПОСОБНОГО ТЕХНИЧЕСКОГО СОСТОЯНИЯ**.

1. Причиной замачивания внутренних поверхностей наружных стен подвала является некачественно выполненная вертикальная гидроизоляция обмазкой битумом наружных поверхностей стен и повреждения конструкций отмостки около стен.

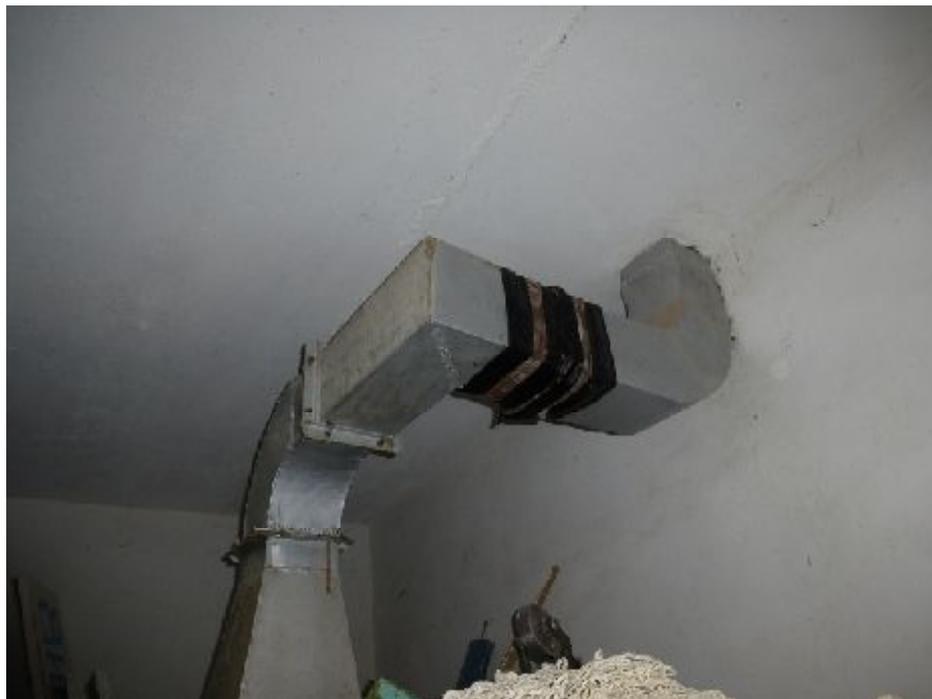
- на потолочной поверхности плит перекрытия, над подвалом, около наружных стен, также происходит замачивание (Рис.5, 6).

*Рис.6 Следы замачивания потолочных поверхностей в подвале.*

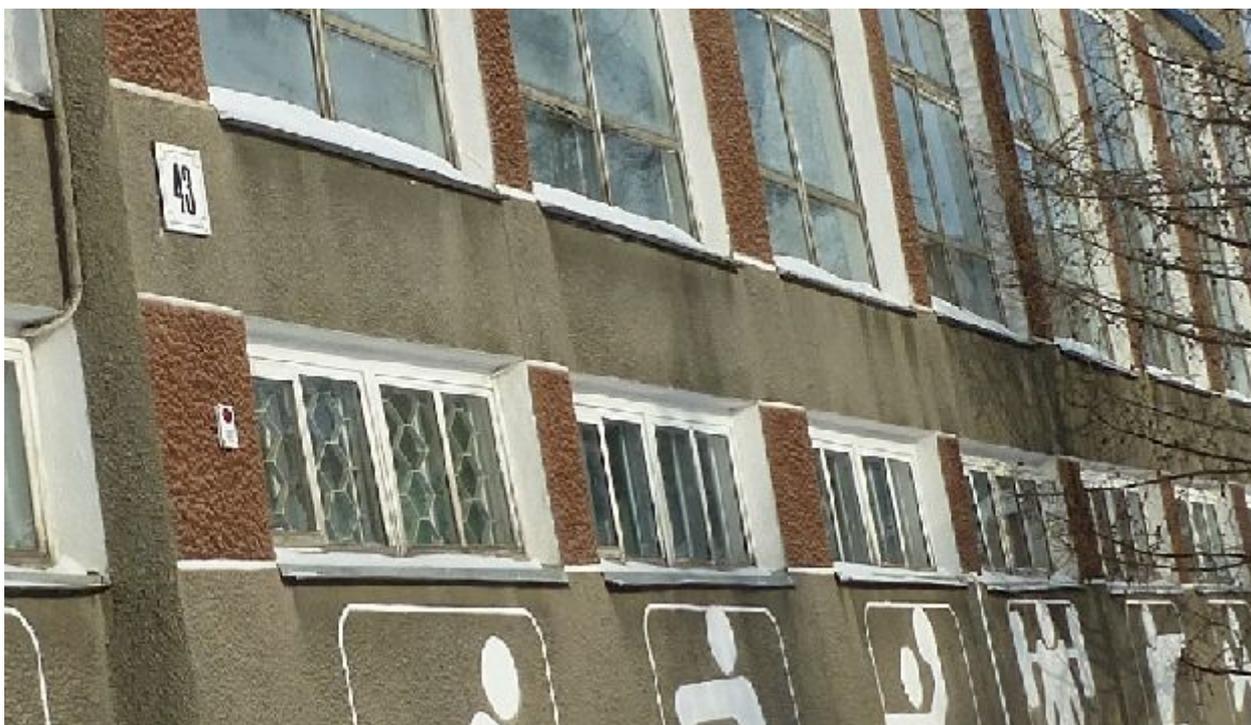
- в местах поврежденных подоконных сливов происходит замачивание стен, образуются грязные подтеки (Рис.9);

*Рис.9 Места замачивания стен и образования грязных подтеков.*

2. Несвоевременное устранение неисправных защитных и водоотводящих устройств (подоконных сливов, карнизных свесов, защитных фартуков на парапетах и в местах примыкания кровли к стенам, отсутствие на парапетах кровли железобетонных парапетных плит), приводит к замачиванию стен, отслаиванию отделочных слоёв и разрушение кладки стен.

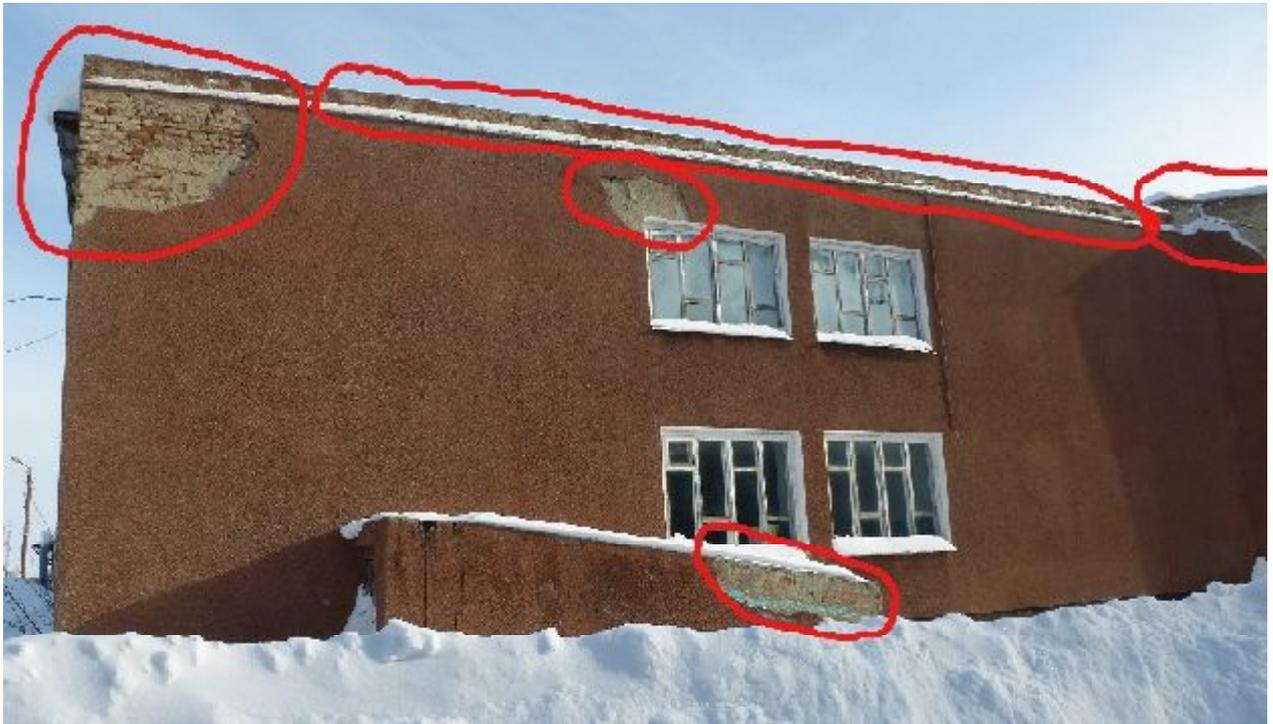
- на парапетных стенках и карнизных частях стен также происходит замачивание, отслаивание штукатурного слоя, размораживание и разрушение наружной версты кирпичной кладки, из швов выветривается раствор (Рис.10);

*Рис.10 Места разрушений кирпичной кладки и штукатурного слоя.*

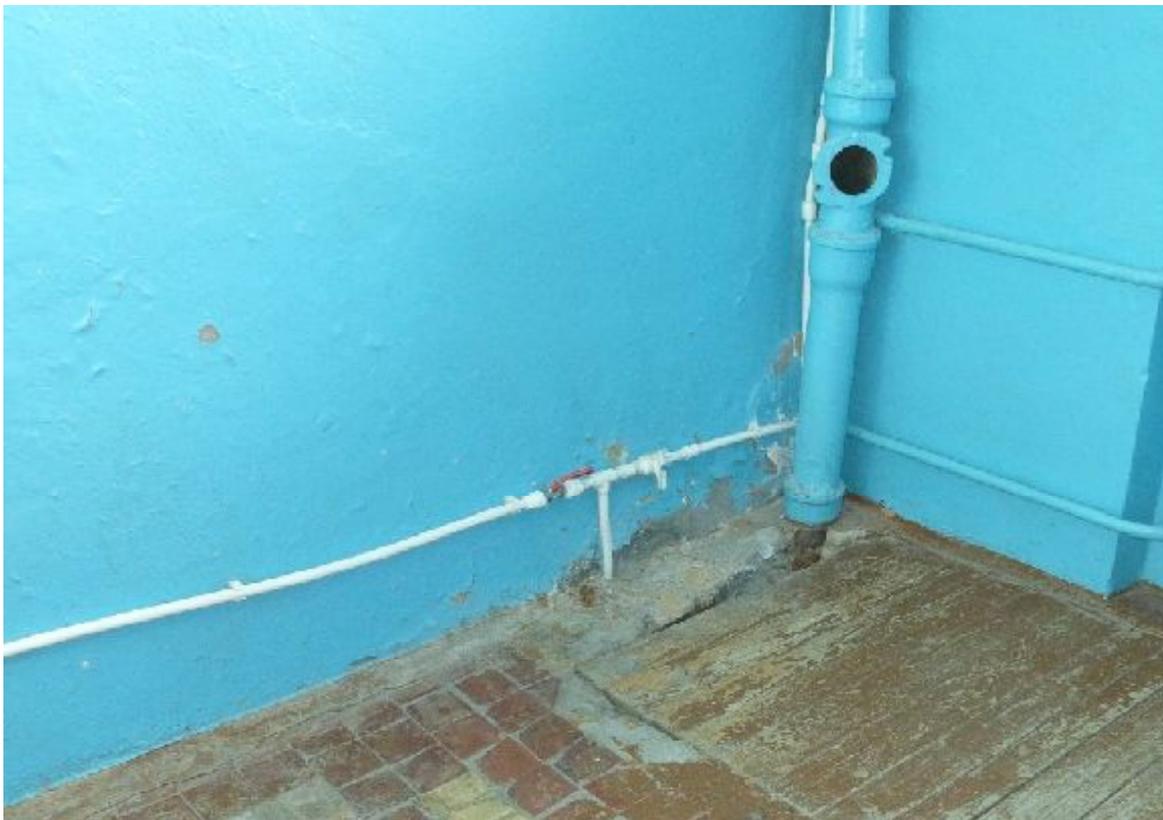
- в помещении первого этажа на перегородке между осями «3-4» около канализационного стояка и раковины отслаивается отделочный слой панели масляной покраски (Рис.11);

*Рис.11 Место разрушения отделочного слоя рядом с канализационным стояком.*

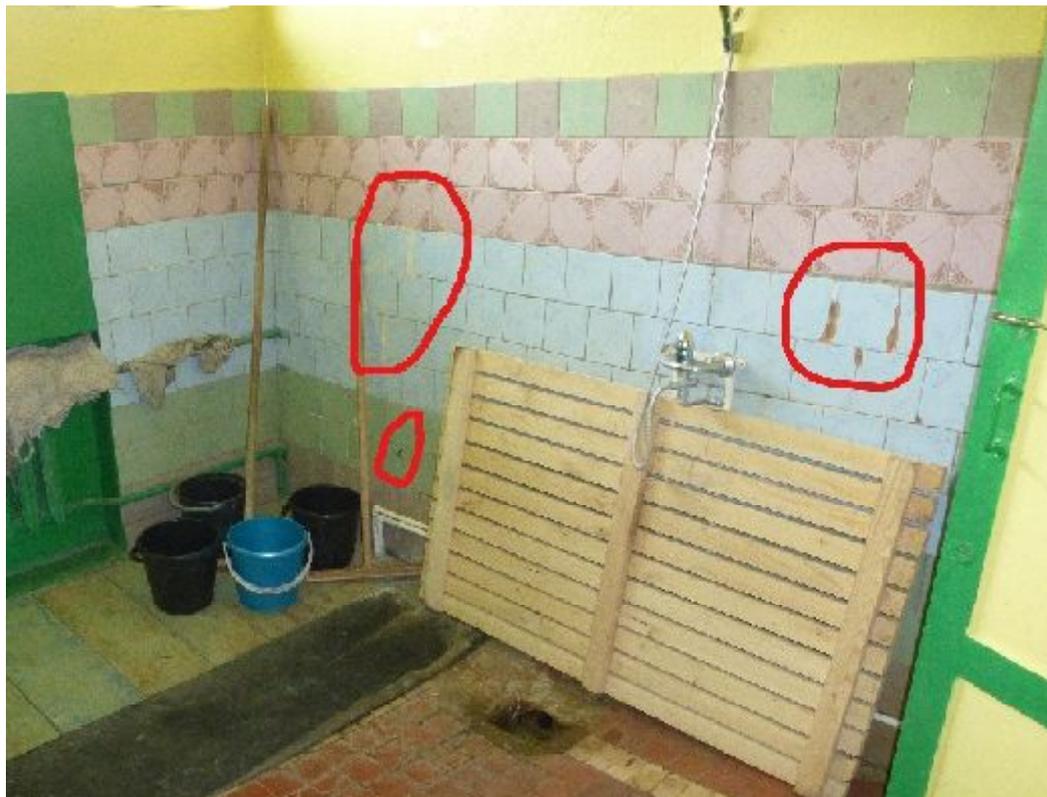
- в помещении душевой на стенах и перегородке имеются повреждения облицовочной керамической плитки (Рис.12);

*Рис.12 Места повреждения облицовочной керамической плитки.*

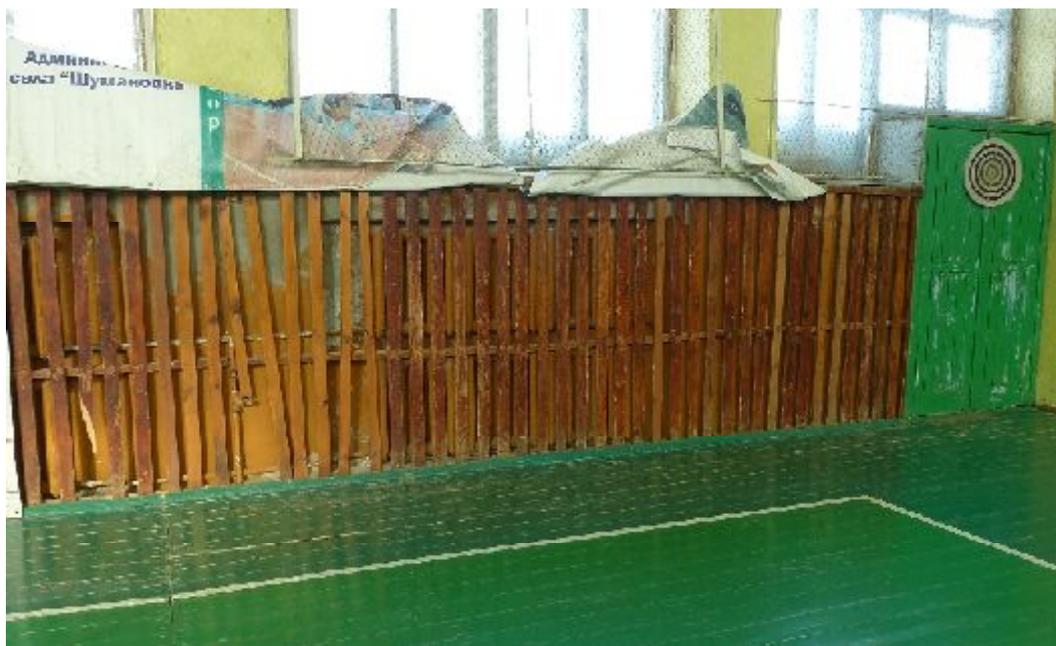
- в помещении спортивного зала на нижней подоконной части стены отслаивается масляная покраска панелей, имеются повреждения элементов защитного деревянного ограждения радиаторов (Рис.13);

*Рис.13 Места повреждения элементов защитного деревянного ограждения радиаторов.*

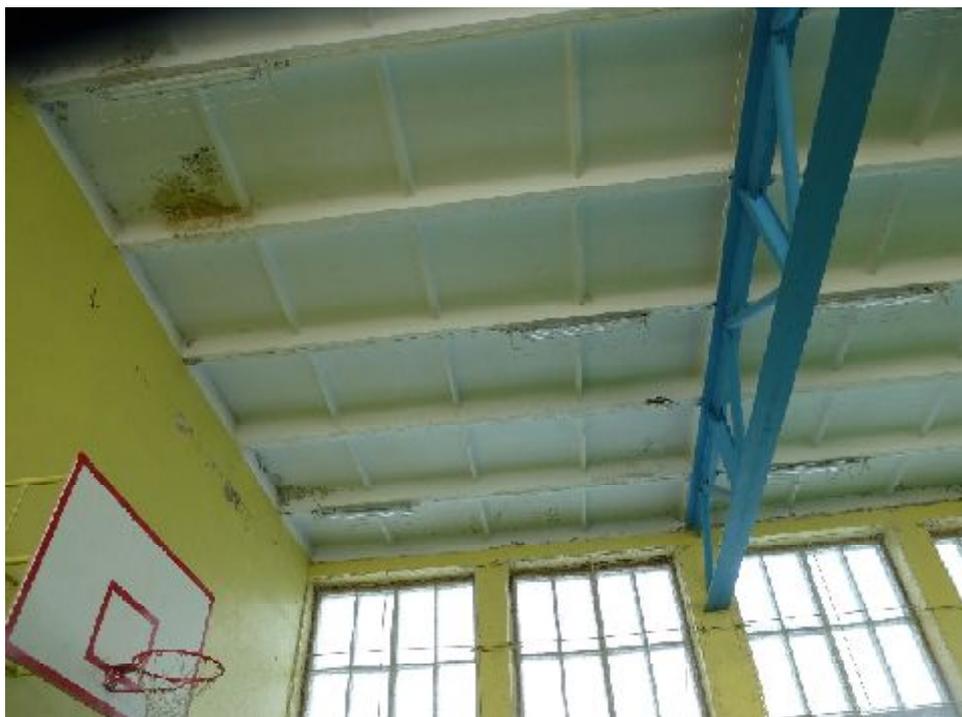
-на верхней надоконной части стены спортзала по оси «Г» и вверху стены по оси «2» происходит замачивание от протечек с кровли и отслаивание отделочных слоев стен (Рис.14);

Рис.14 Места замачивания от протечек с кровли и отслаивание отделочных слоев стен.

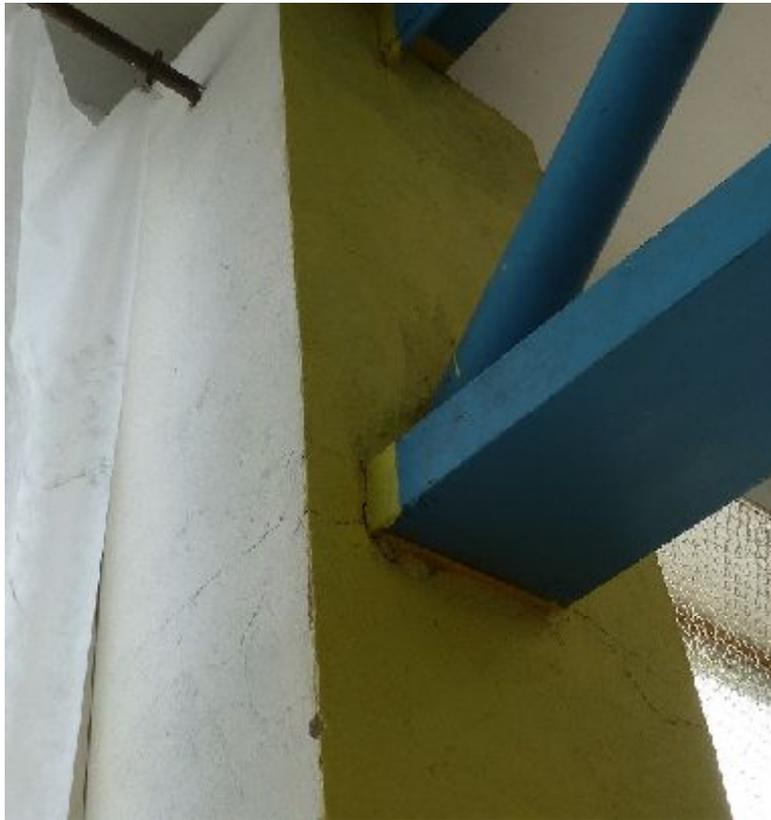
- в простенке по осям «А/4» в уровне опоры металлической фермы в штукатурном слое имеются горизонтальные трещины с величиной раскрытия до 1.0 мм. (Рис.15);

*Рис.15 Места горизонтальных трещин в опорной зоне ферм.*

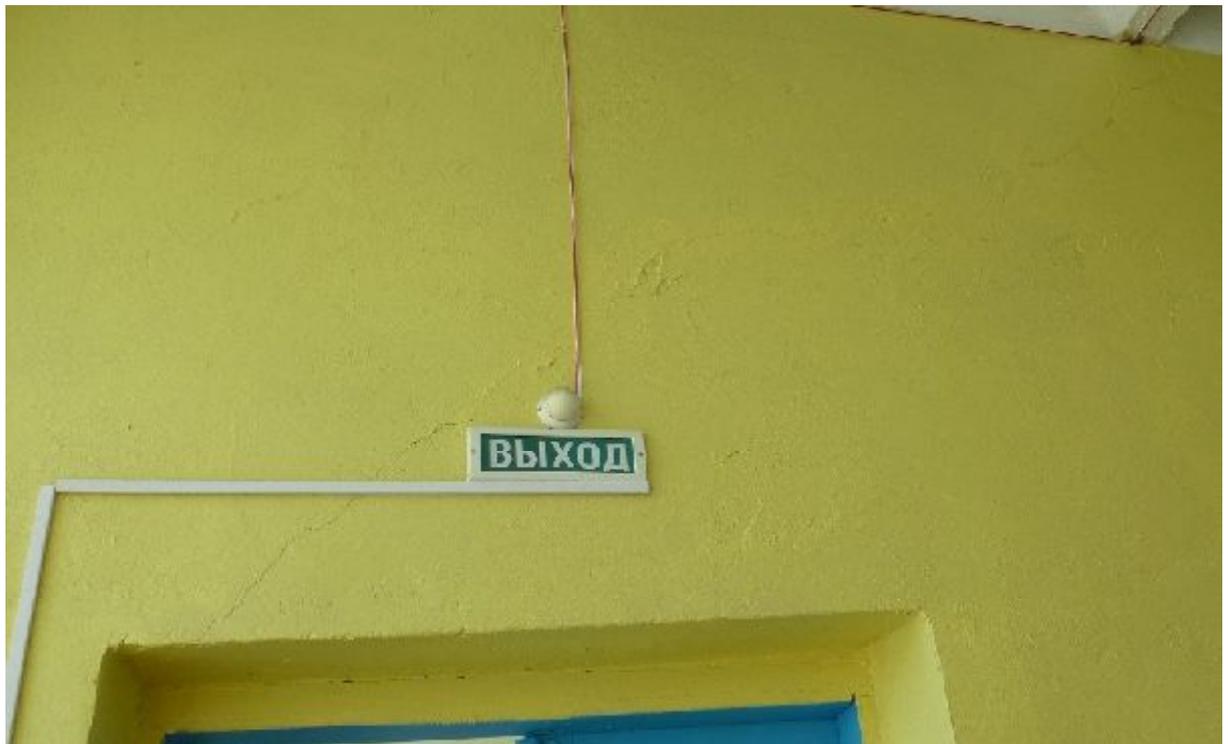
- в отделочном слое штукатурки стены по оси «2» со стороны спортзала над дверным проёмом имеется косая трещина, которая стабилизировалась до выполнения покраски масляной краской (Рис.16);

*Рис.16 Косая трещина над дверным проёмом.*

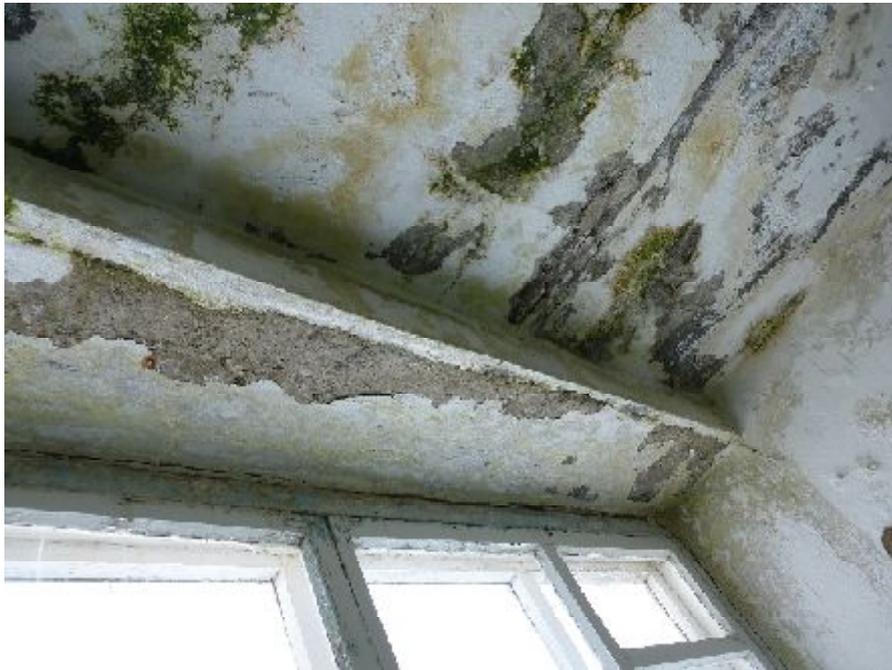
- в стене по оси «Г» между осями «1-2» в верхней части стены происходит замачивание из-за протечек с кровли через карниз, на перемычках отслаивается штукатурка, разрушается защитный слой бетона на нижних поверхностях перемычек (Рис.17).

*Рис.17 Отслаивание штукатурки и защитного слоя на нижних поверхностях перемычек.*

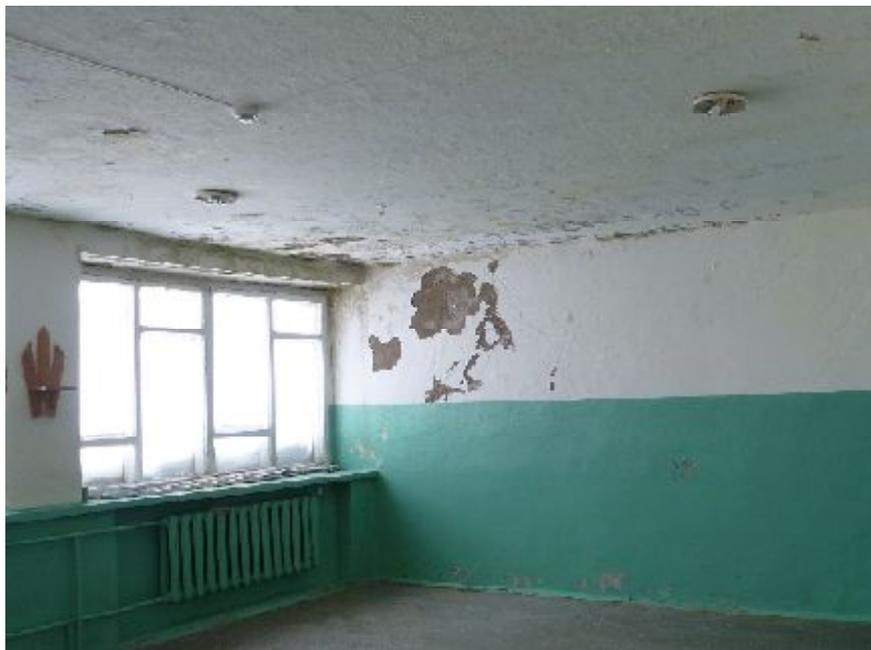
*Рис.18 Отслаивание штукатурки и защитного слоя на поверхности стены по оси «2».*

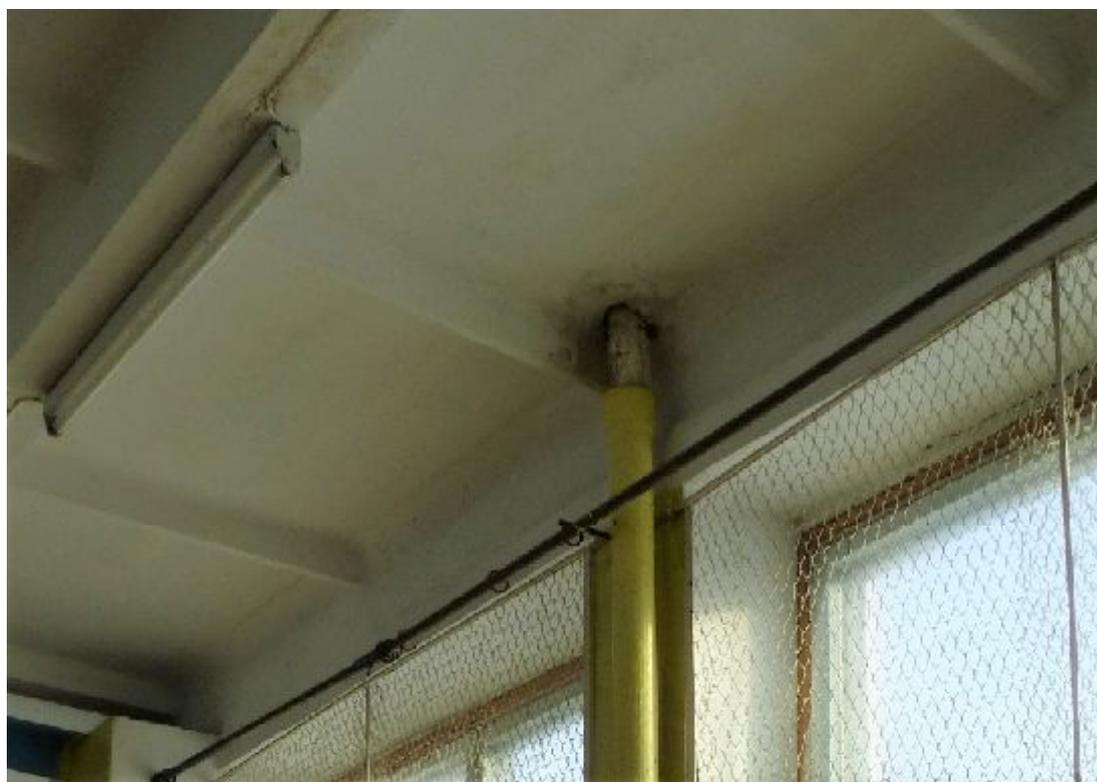
- около стены по оси «А» в месте прохода на кровлю вентиляционного стояка канализации имеются следы замачивания потолочной поверхности плиты покрытия (Рис.20);

*Рис.20 Следы замачивания в месте прохода стояка канализации.*

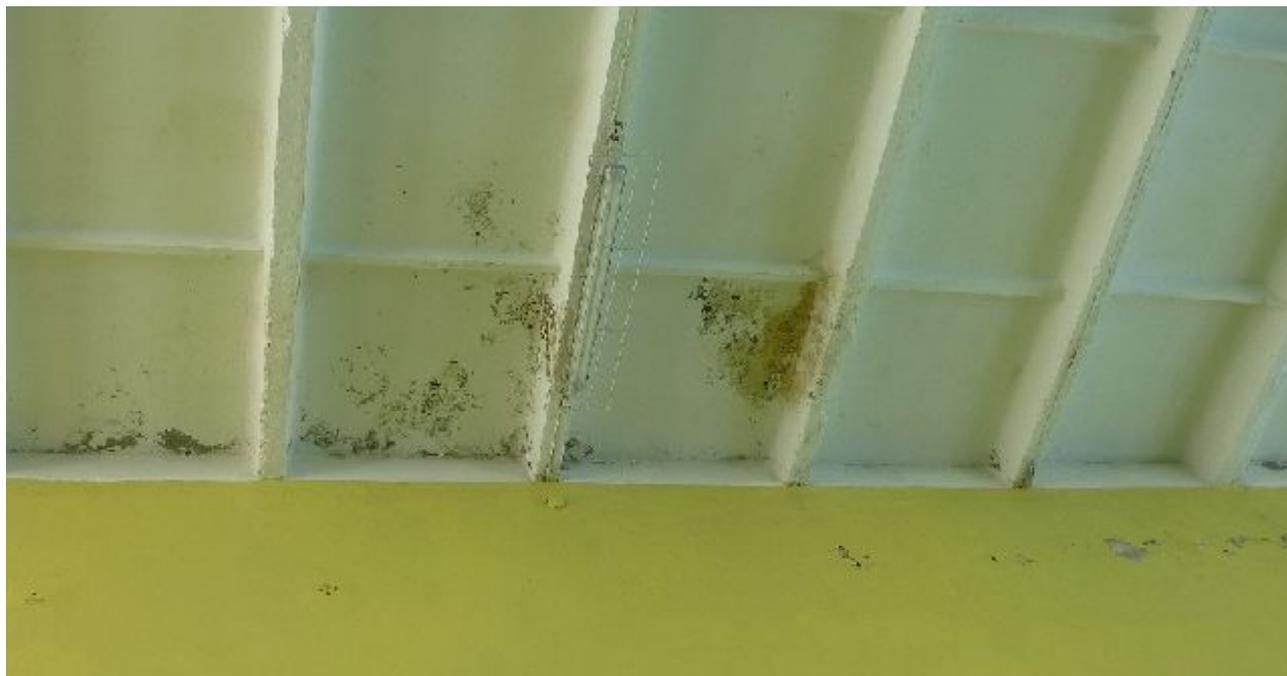
- также происходит замачивание потолочных поверхностей плит покрытия вдоль стены по оси «Г» и около поперечной стены по оси «2», отслаивается отделочный слой, образуется плесень (Рис.21);

Рис.21 Следы замачивания потолочных поверхностей ребристых плит.

Техническое состояние ребристых плит покрытия обследуемого здания спортивного зала относится к категории **ОГРАНИЧЕННО РАБОТОСПОСОБНОГО ТЕХНИЧЕСКОГО СОСТОЯНИЯ**.

3. Несвоевременное проведение восстановления антикоррозийной защиты металлических кровельных листов, ремонта соединений и повреждений самих листов привело к протечкам с кровли и замачиванию потолочных поверхностей плит покрытий.

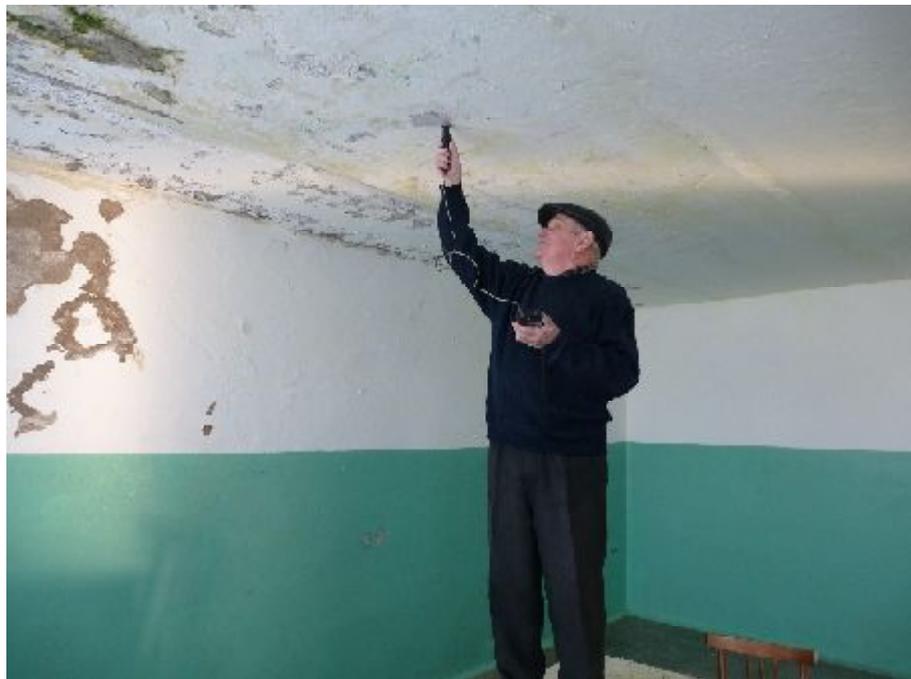
Для плиты над вторым этажом, расположенной в осях «Б-Г», находящейся в аварийном состоянии, прочность бетона в неповрежденной части составила  $202 \text{ кгс/см}^2$ , марка бетона М200 (Рис.23).

*Рис.23 Измерение прочности бетона плиты перекрытия.*

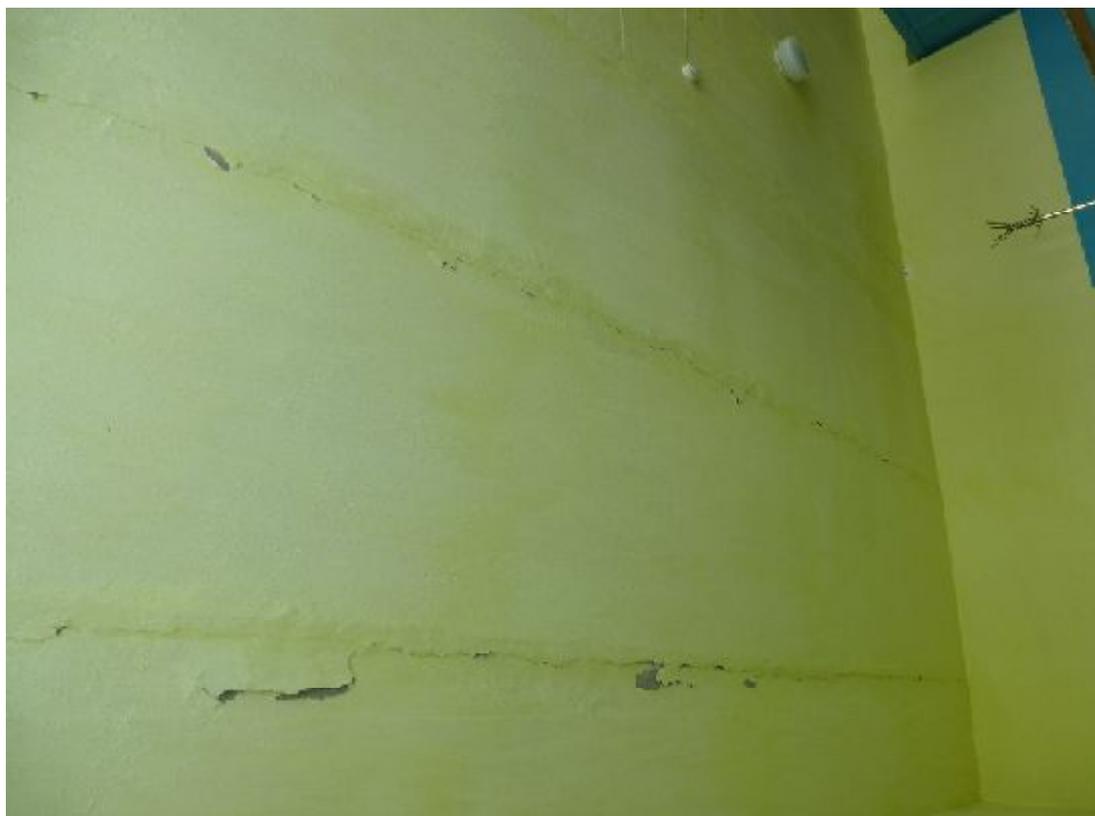
- швы между плитами перекрытий заделаны неровно, имеются перепады высот потолочной поверхности между смежными плитами, в швах образуются продольные трещины (Рис.24);

Рис.24 Трещины в швах между плитами перекрытий.

4. При некачественном выполнении монтажных работ, плиты перекрытий уложены с перепадами высот по потолочной поверхности между смежными плитами, что привело к некачественному заполнению швов раствором, образованию трещин в швах и отслаиванию отделочных слоев на потолке.

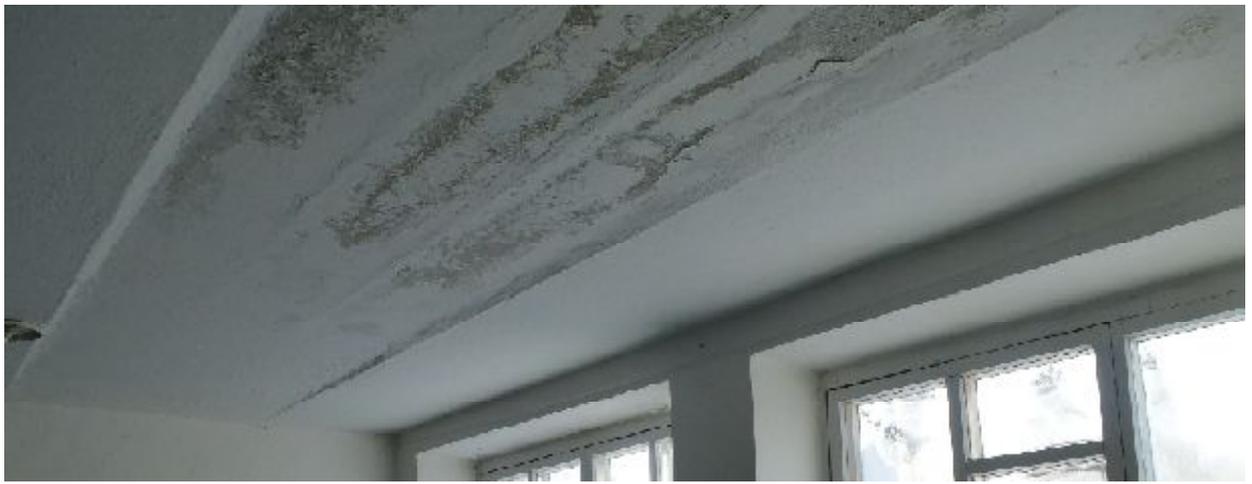
*Рис.25 Замачивание потолочных поверхностей плит перекрытий на втором этаже около стены по оси «I» между осями «Б-В».*

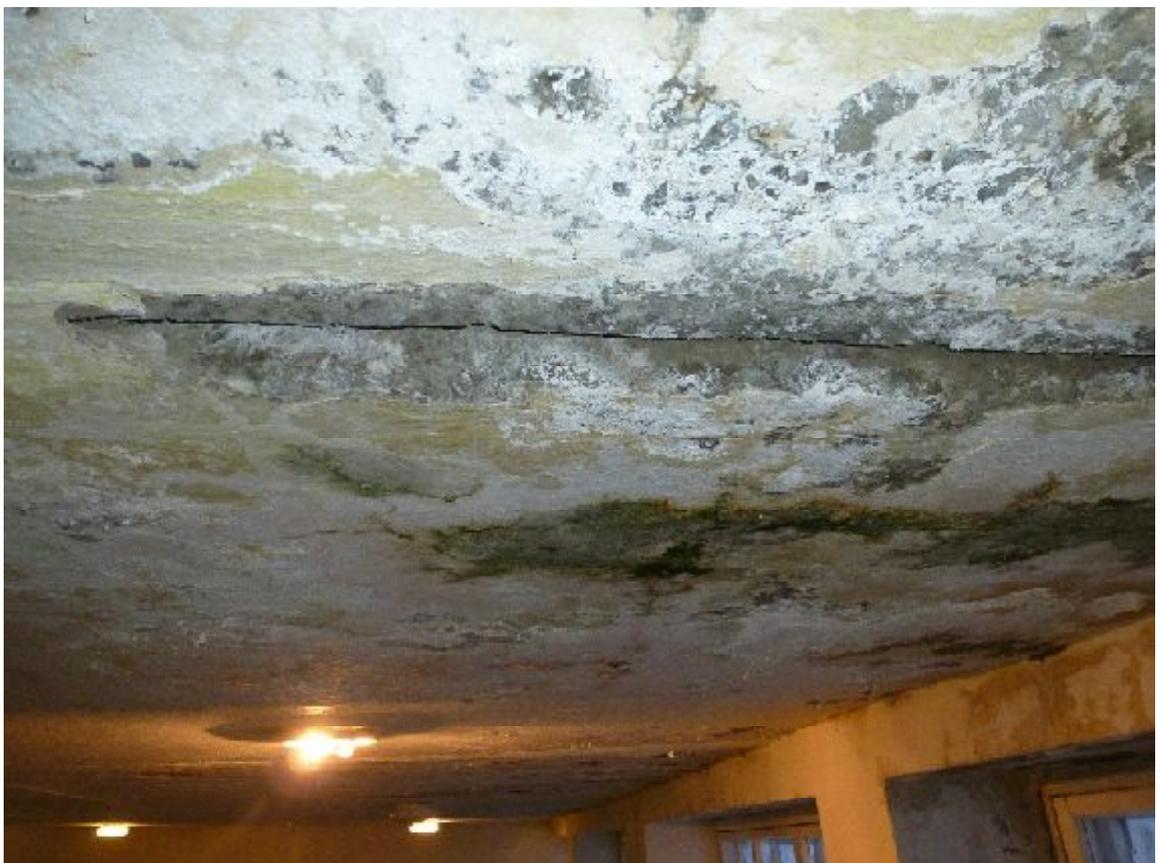
- на втором этаже в углу помещения по оси «Г/2» от систематического замачивания от протечек с крыши происходит вымывание раствора из швов, отслаивание отделочного слоя, разрушается защитный слой бетона на потолочной поверхности плит, образуется плесень, во второй плите от стены по оси «2» образовался недопустимый прогиб с величиной до 40мм. (Рис.26).

*Рис.26 Разрушение плиты перекрытия.*

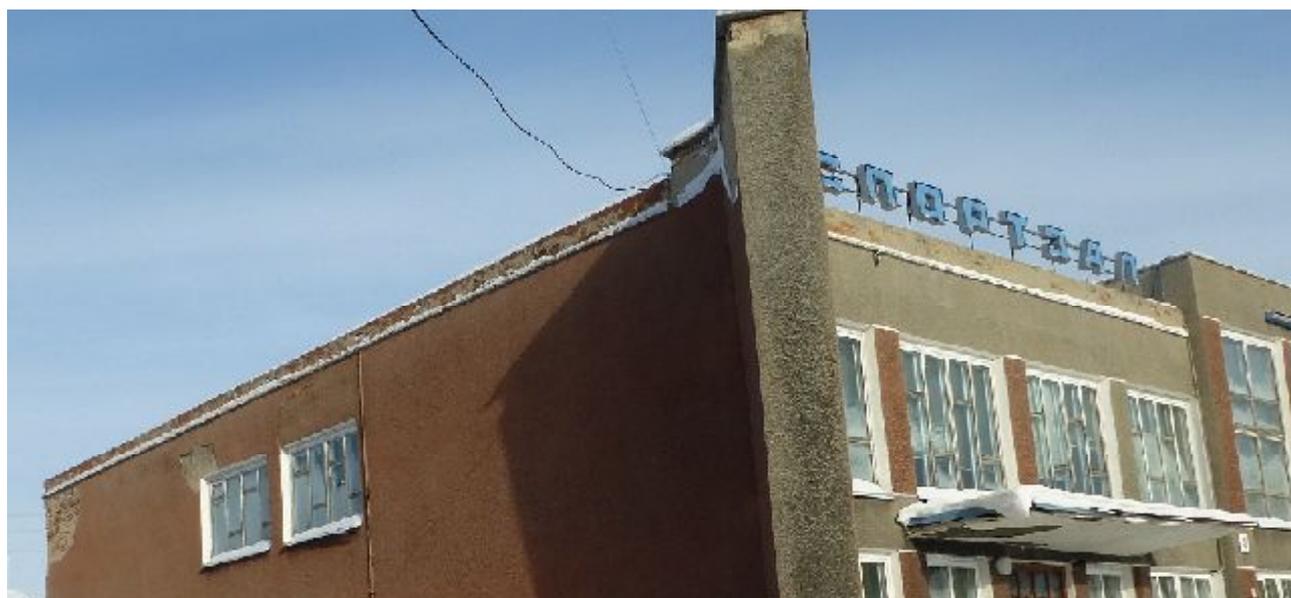
- металлические листы кровли покрыты ржавчиной, имеются повреждения стоячих пальцев и листов;
- в местах примыкания кровли к парапетным стенам повреждены или отсутствуют защитные фартуки из кровельной стали;
- на парапетах по оси «А», между осями «1-2» и по оси «1» не уложены парапетные плиты (Рис. 30);

*Рис.30 На парапетах по оси «А» и по оси «1» не уложены парапетные плиты.*

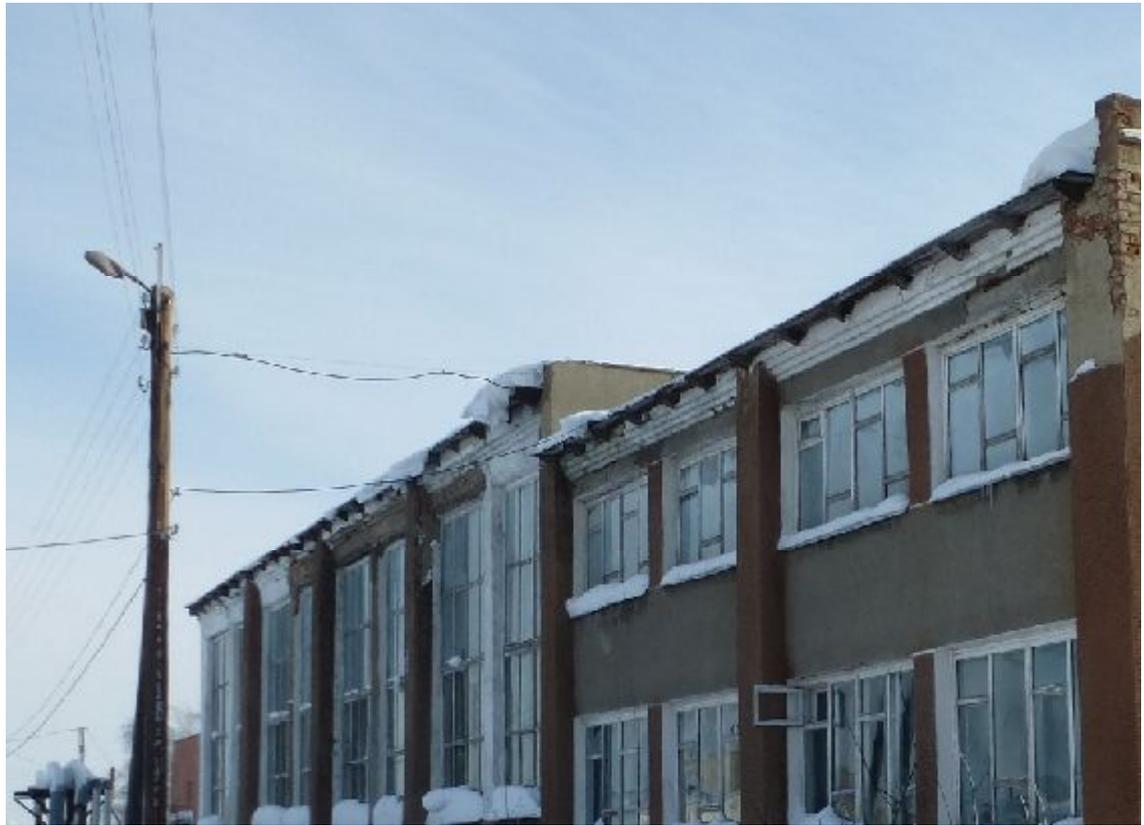
*Рис.31 Недостаточная величина выноса карниза от плоскости стены по оси «Г».*

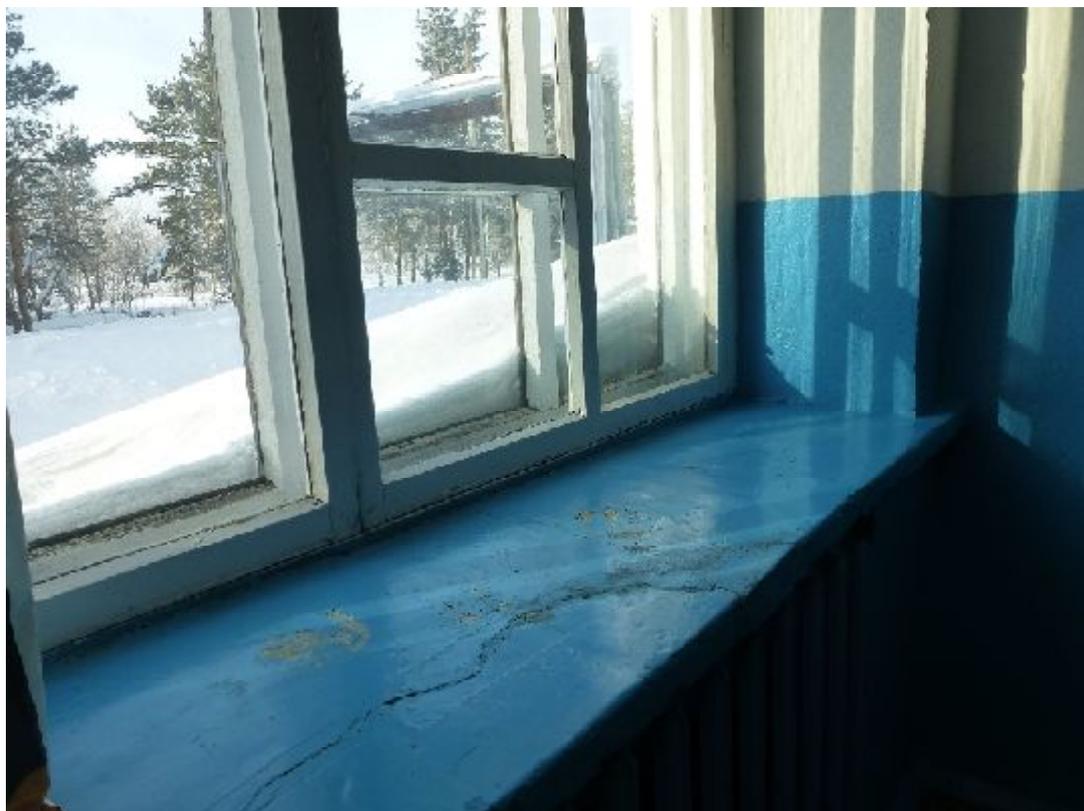
- на подоконных плитах имеются повреждения плит и окрасочного слоя (Рис.32);

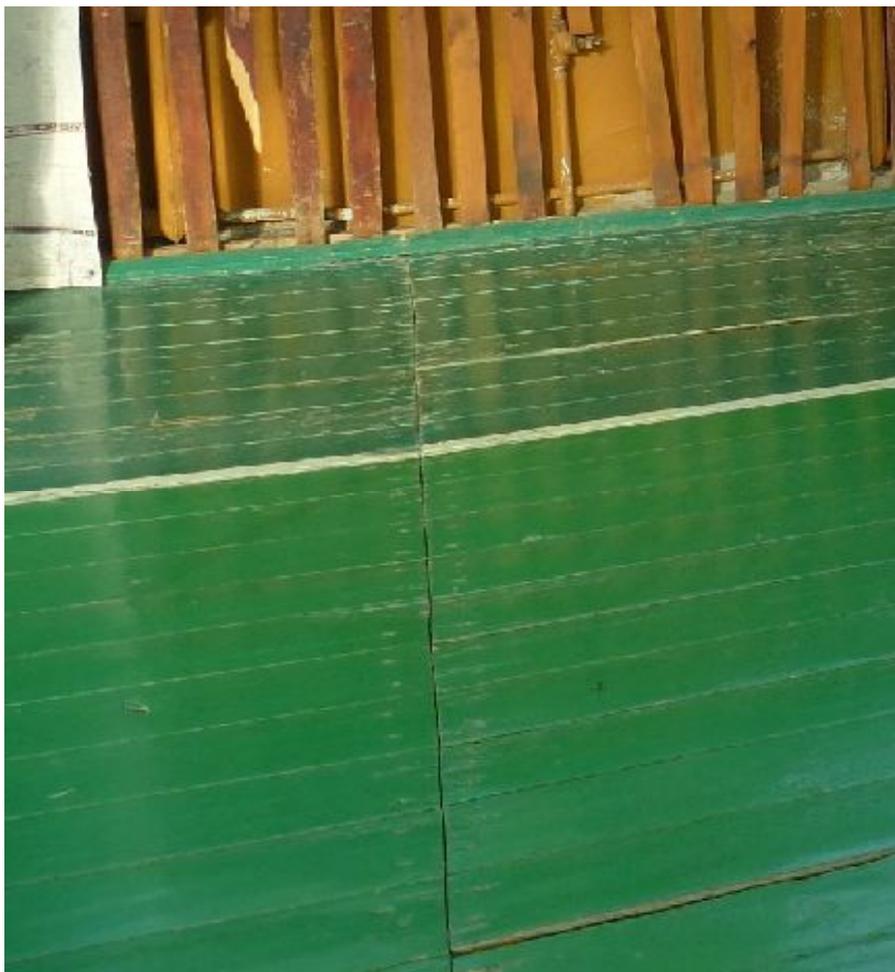
- в полу спортзала стыки досок по длине должны устраиваться «в разбежку» на соседних лагах, а выполнены на одной лаге (Рис.37);

*Рис.37 Стык досок на одной лаге по длине.*

- между досками пола имеются щели, повреждения лакокрасочного покрытия (Рис.37);

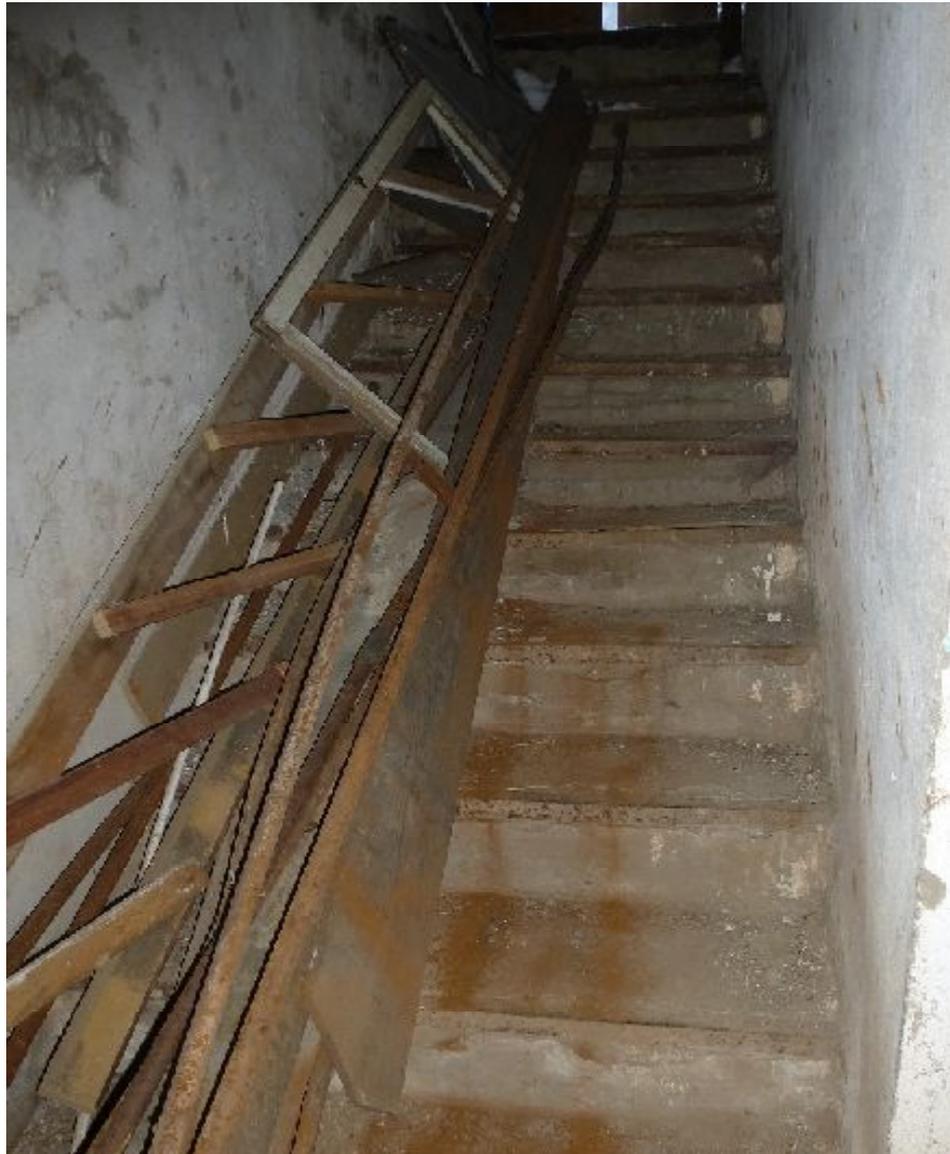
- в верхней части плиты покрытия происходит отслоение защитного слоя бетона, оголяются арматура;
- снаружи на стенах отслаивается штукатурка.

*Рис.38 Спуск в подвал.*

13. Повреждения рубероидного ковра на покрытие наружного входа в подвал, повлекшее замачивание плиты покрытия и последующее разрушение защитного слоя бетона с оголением арматуры.

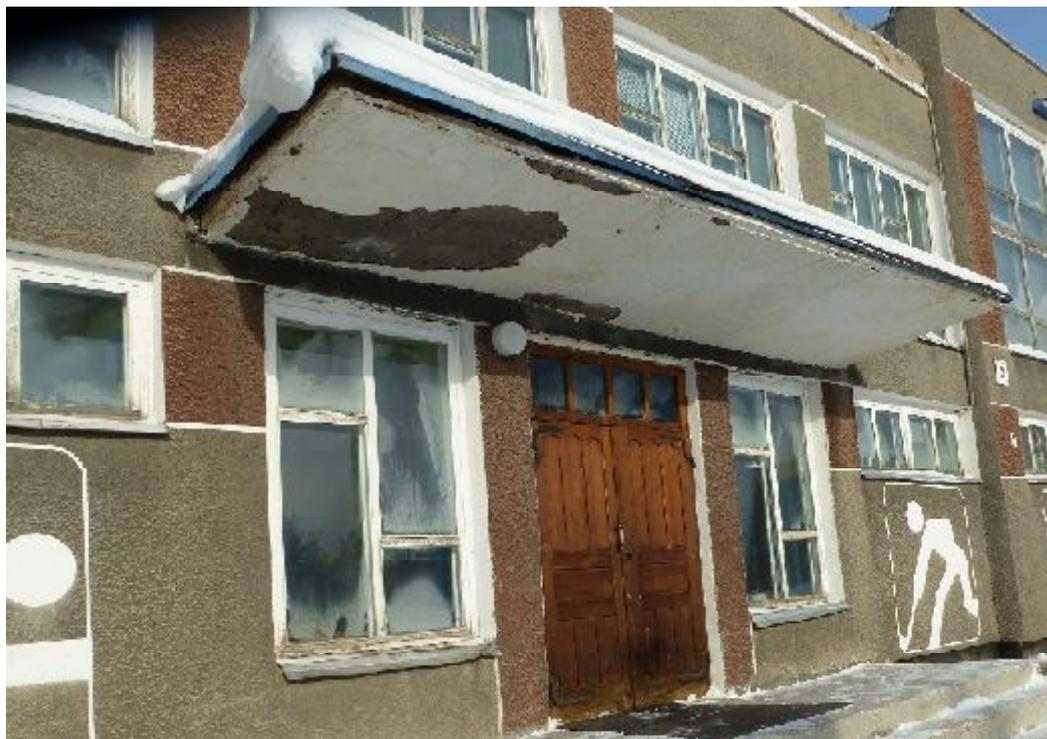
При визуальном обследовании потолочной поверхности козырька главного входа обнаружены следы замачивания, отслаивание отделочного слоя и разрушение защитного слоя бетона на потолочной поверхности козырька (Рис.39).

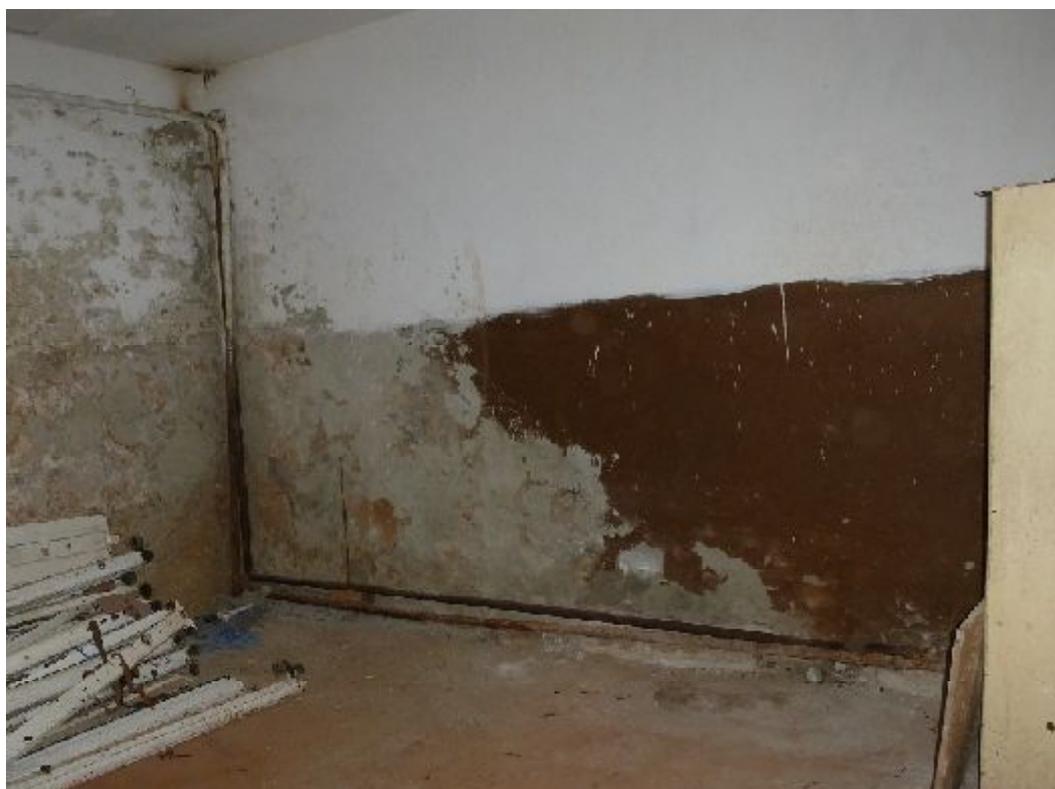
*Требования пункта 15.3.2.4 Трубопроводы системы холодного водопровода (кроме тупиковых пожарных стояков), прокладываемые в каналах, шахтах, санитарно-технических кабинках, тоннелях, а также в помещениях с повышенной влажностью, для предотвращения конденсации влаги следует изолировать согласно СП 61.13330.*

Рис.40 Трубопроводы в подвале не покрыты краской и не теплоизолированы.

- повсеместная коррозия трубопроводов и элементов системы водоснабжения (Рис.40, 41);
