## Задание на проектирование по разделу ВК.

- 1) Необходимо выполнить Проектную Документацию (стадия П.): текстовая часть согласно пост.87 + графическая часть согласно п. 3)
- 2) Объект: проект капитального ремонта ВК здания

## 2. Общие сведения.

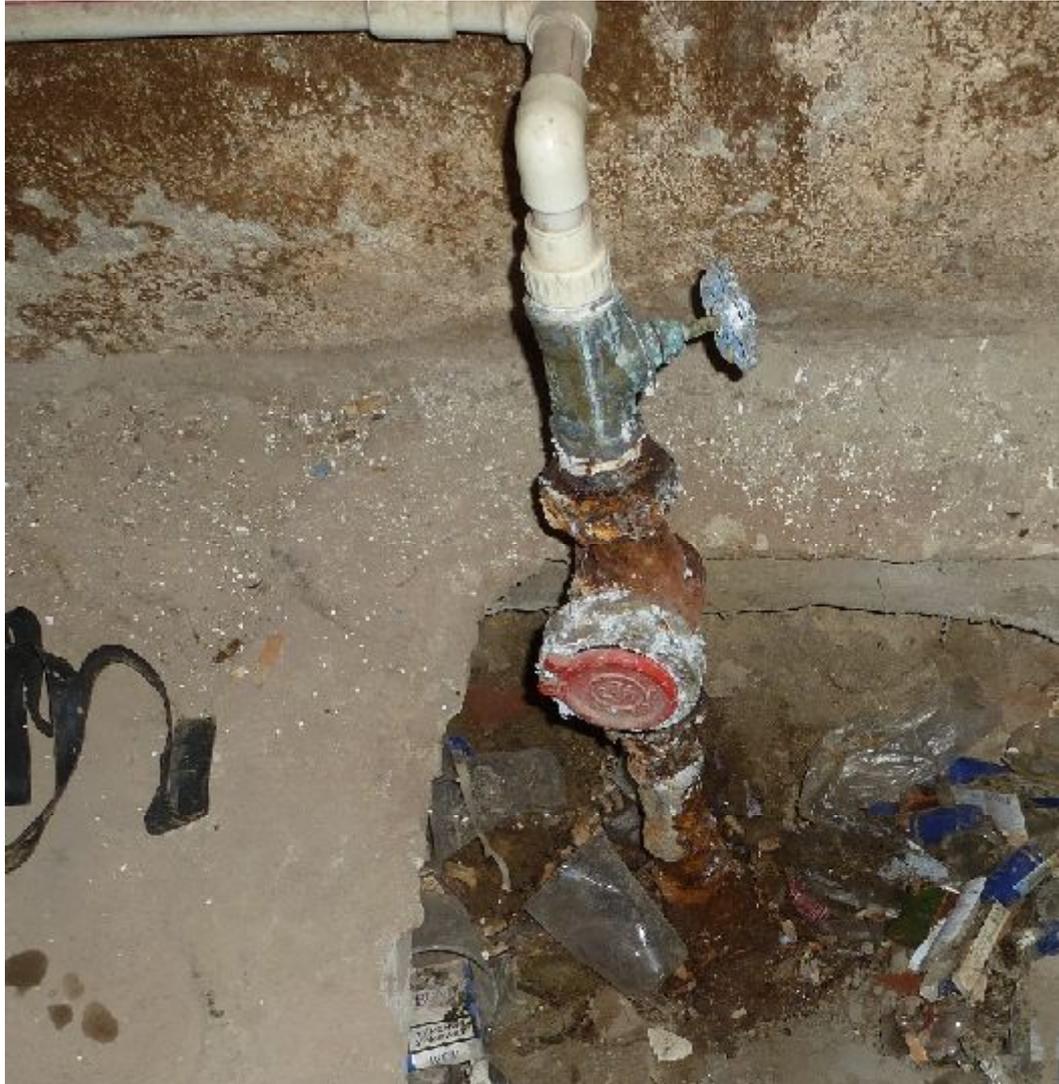
- повсеместная коррозия трубопроводов и элементов системы водоснабжения (Рис.40, 41);

*Рис.41 Узел ввода воды в подвале.*

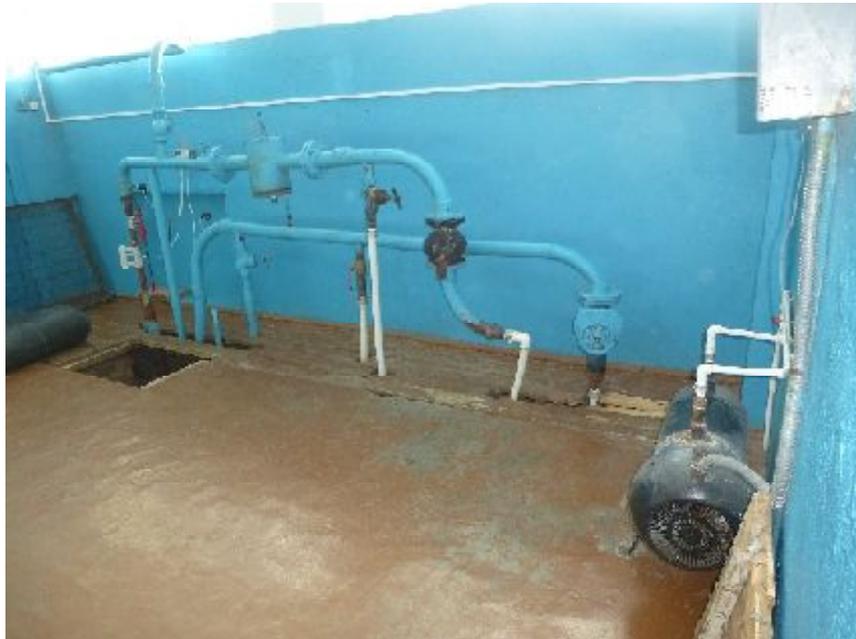
*Рис.42 Тепловой узел.*

- отсутствие антикоррозионной и тепловой изоляции на отдельных участках разводки системы отопления здания (Рис.43, 42);

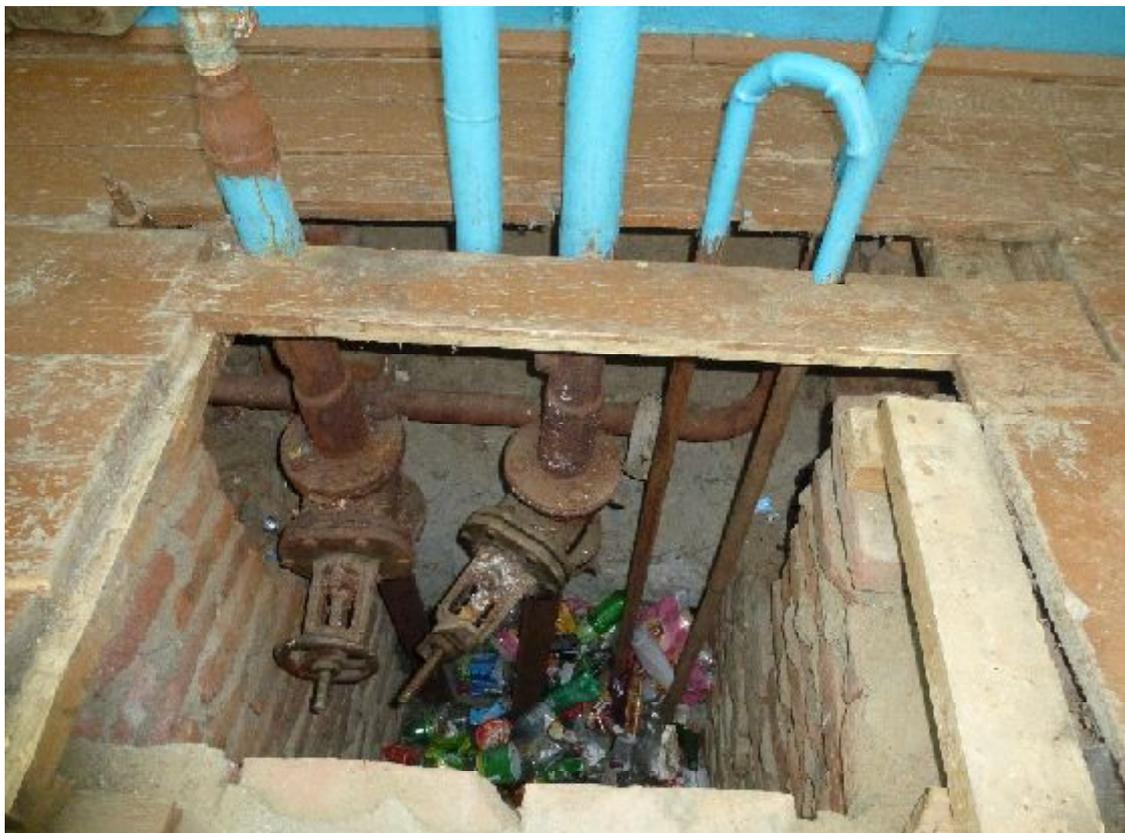
*Рис.43 Трубы отопления без изоляции.*

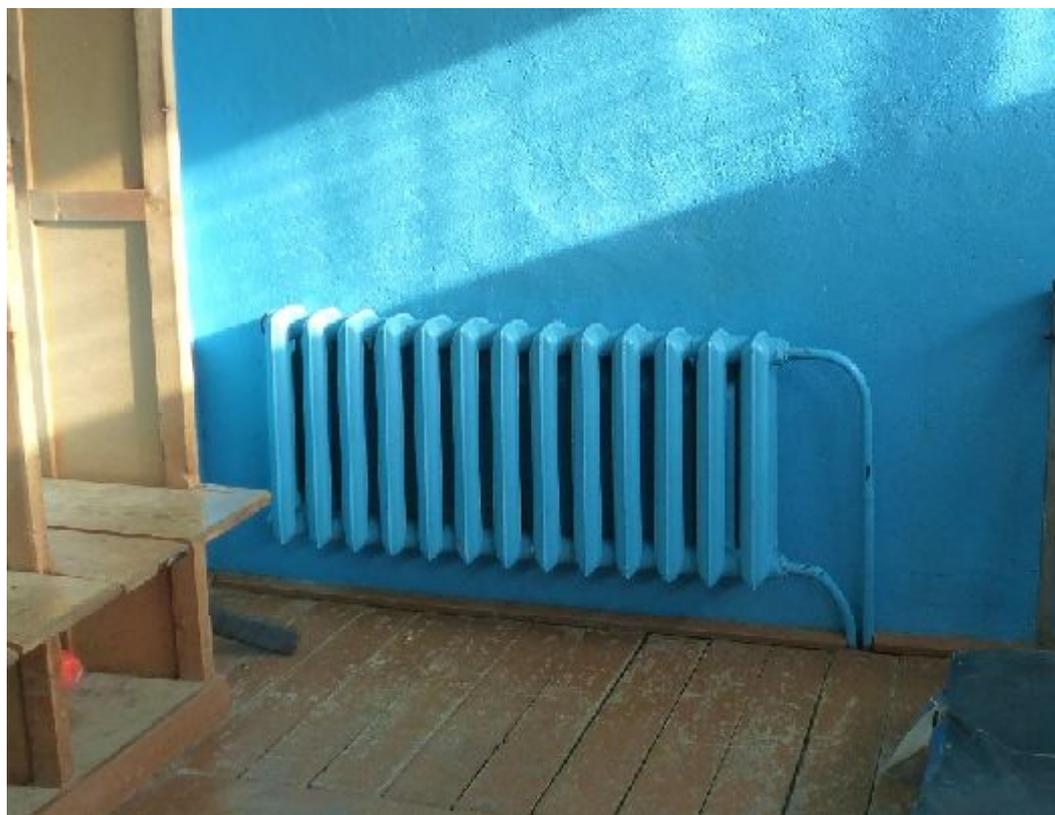
- трубопроводы, эксплуатируемые более 30 лет, требуют замены, так как внутреннее сечение заужается из-за отложений, что ведет к неправильной работе стояков;
- отопительные приборы не имеют запорной арматуры (Рис.44);

*Рис.44 Отсутствие запорной арматуры на батарее.*

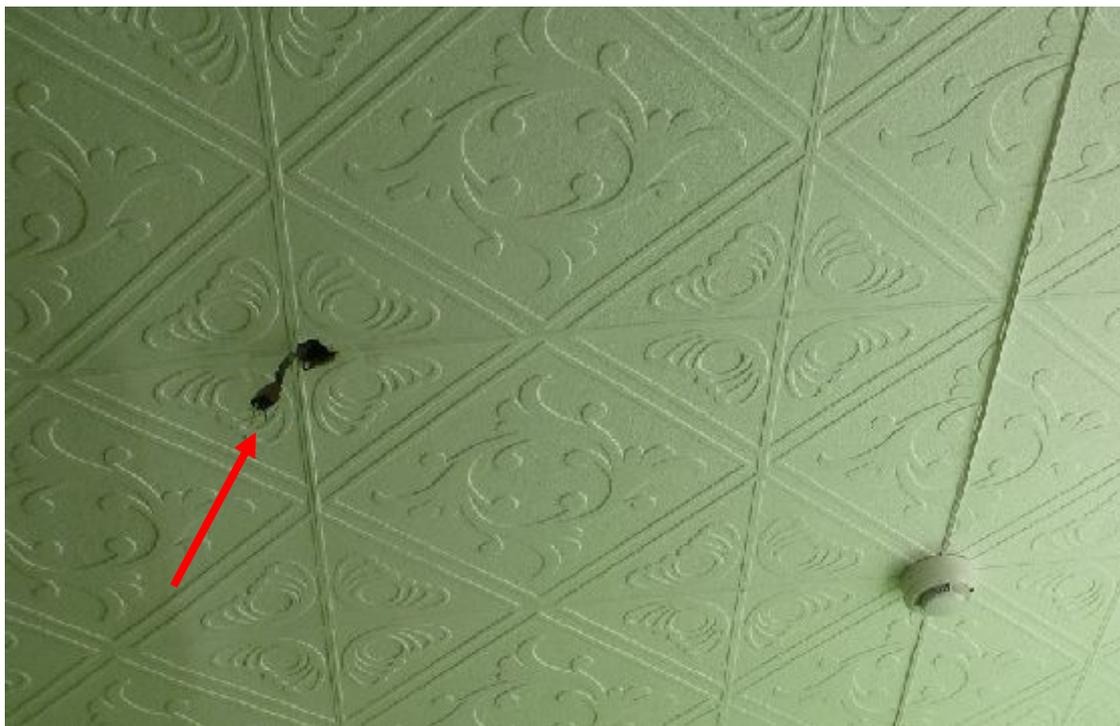
- отсутствие изоляции соединений элементов и оголенные провода (Рис.47);
- соединения выполнены на скрутке (В соответствии с п. 2.1.21 ПУЭ соединение, ответвление и оконцевание жил проводов и кабелей должны производиться при помощи опрессовки, сварки, пайки или сжимов (винтовых, болтовых и т. п.);

*Рис. 47 Оголенные провода.*
