## СТРОИТЕЛЬНО-ТЕХНИЧЕСКАЯ ЭКСПЕРТИЗА

### ЗАКЛЮЧЕНИЕ

Исследование технического состояния конструкций МКД,

г. Нижний Новгород, проспект Гагарина, д. 21 корп. 10

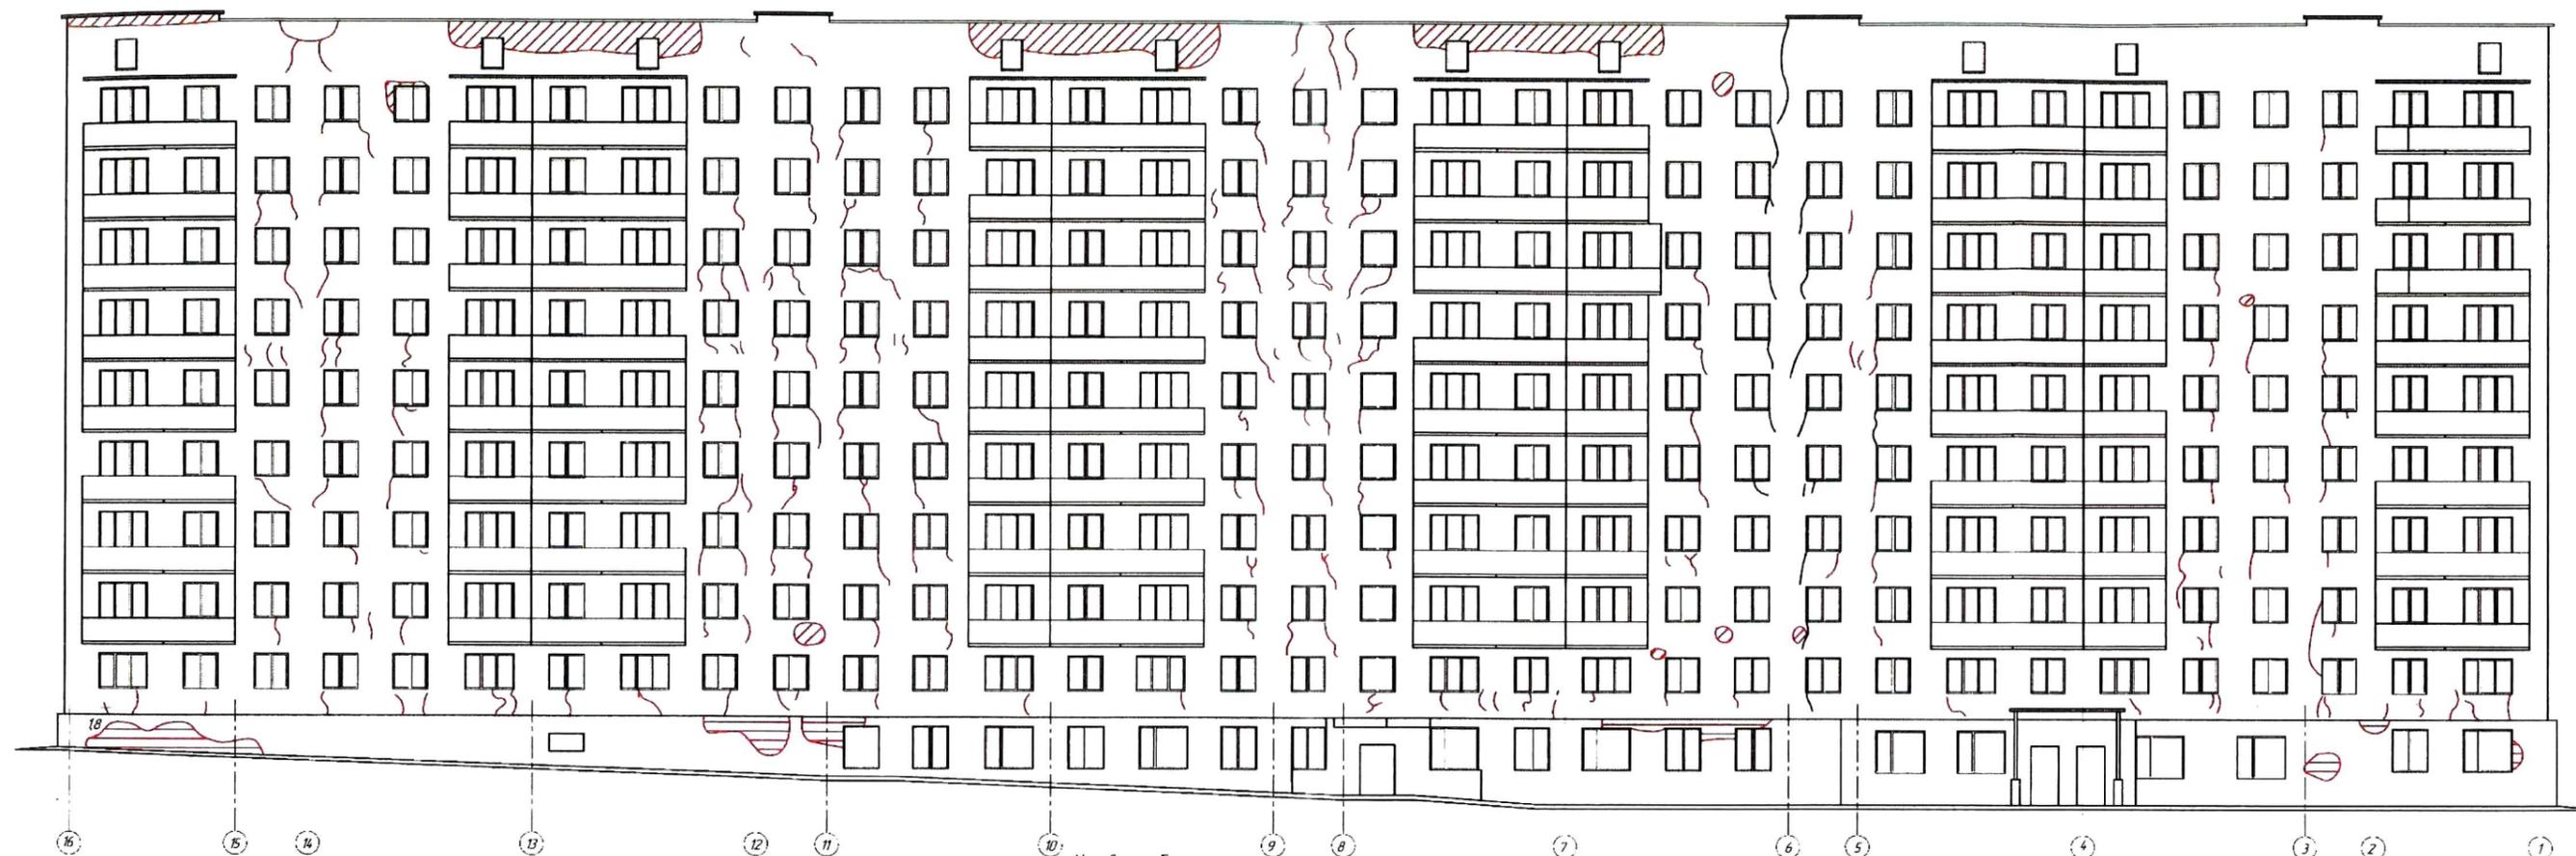
Фасад 16-1

Схема расположения трещин на наружных стенах МКД при исследовании в 2015гг.

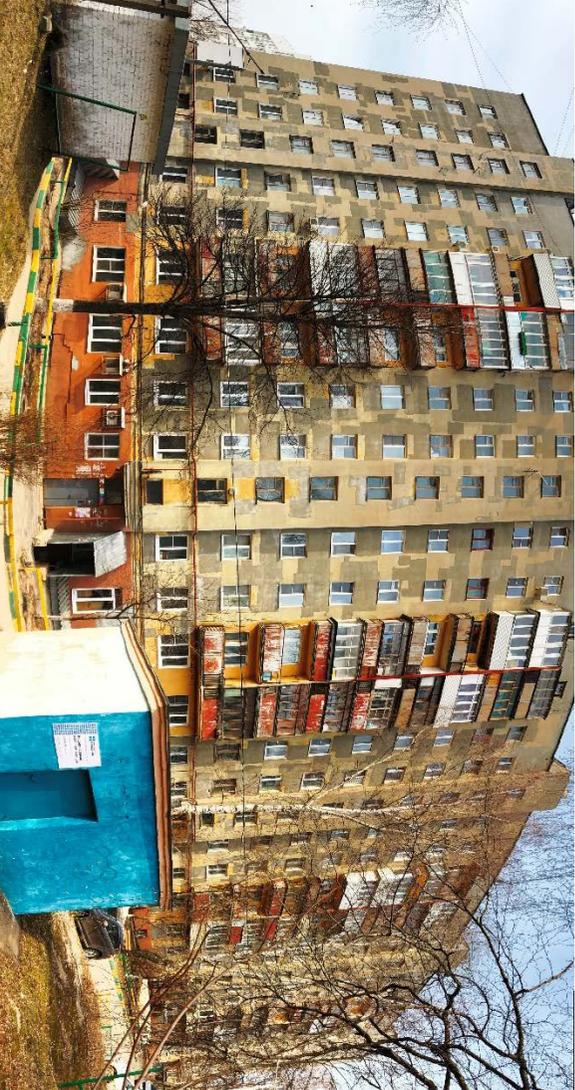
Наименование конструкции	Тип дефекта (повреждения)	Фото дефекта	Категория технического состояния строительных конструкций по СП 13-102-2003	Причина возникновения дефекта (повреждения)
Фасад МКД в осях 1-16/А.	Общий вид объекта. Ремонт штукатурного слоя и трещин со стороны фасада.

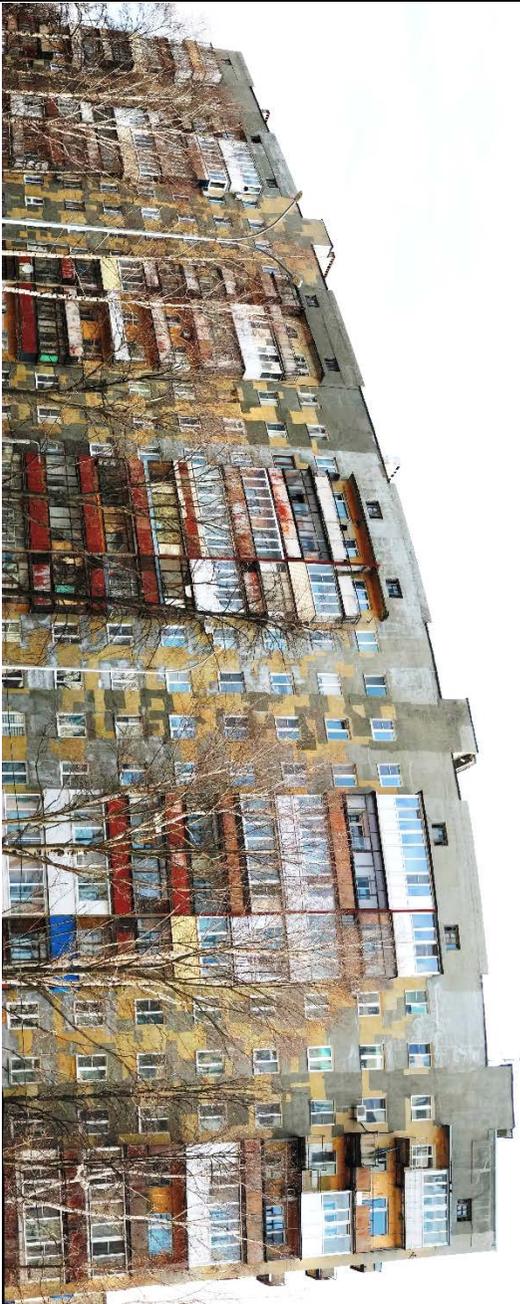
<p>Фасад в осях 16-1/В</p>	<p>Общий вид объекта. Ремонт штукатурного слоя и трещин со стороны фасада.</p>

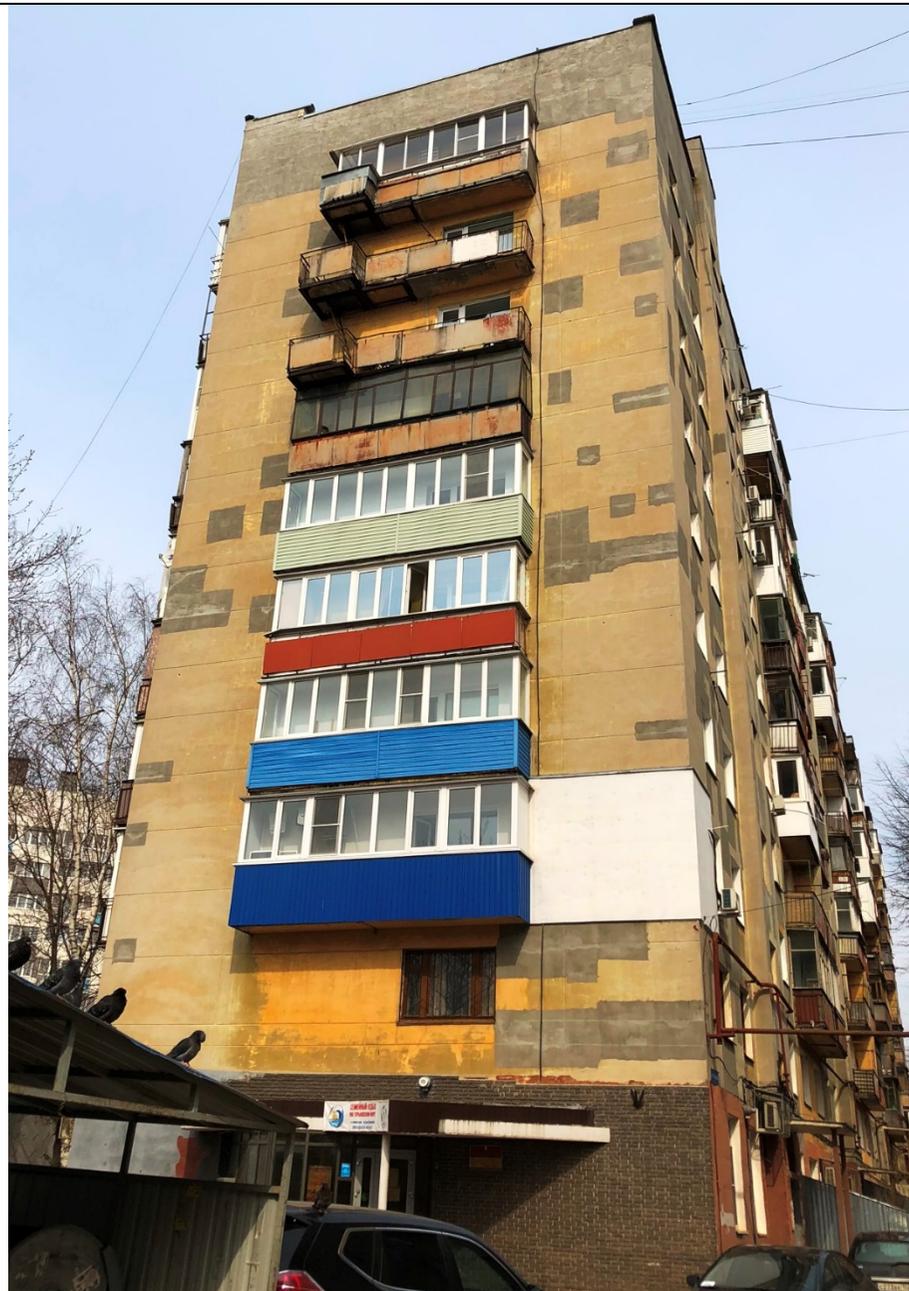
Фасад в  
осях  
1/В-А

Общий вид  
объекта.  
Ремонт  
штукатурного  
слоя и трещин со  
стороны фасада.

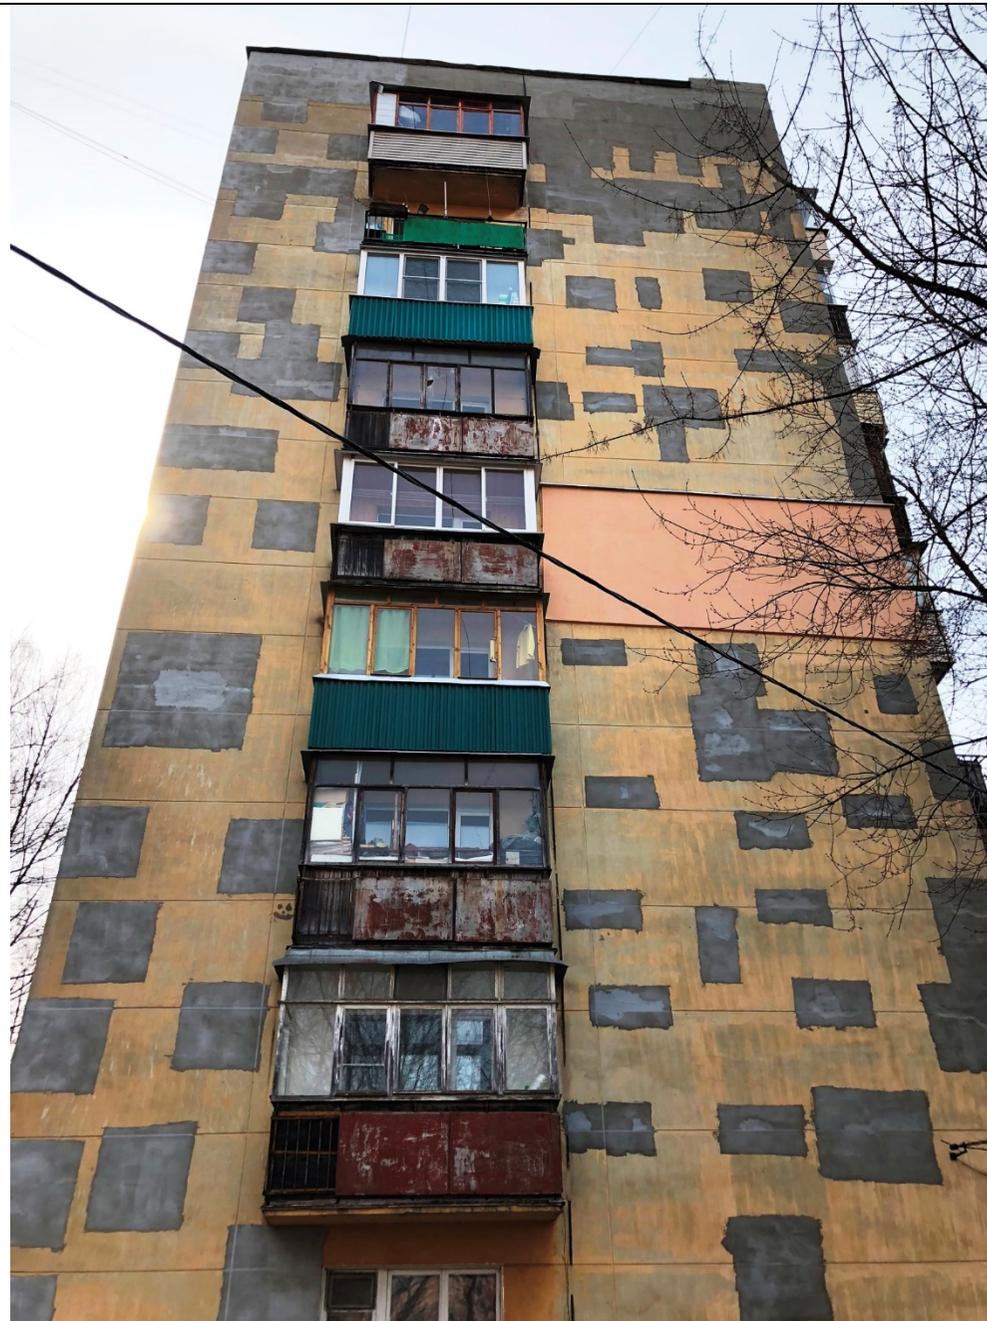
Фасад в  
осях  
16/А-В

Общий вид  
объекта.  
Ремонт  
штукатурного  
слоя и трещин со  
стороны фасада.

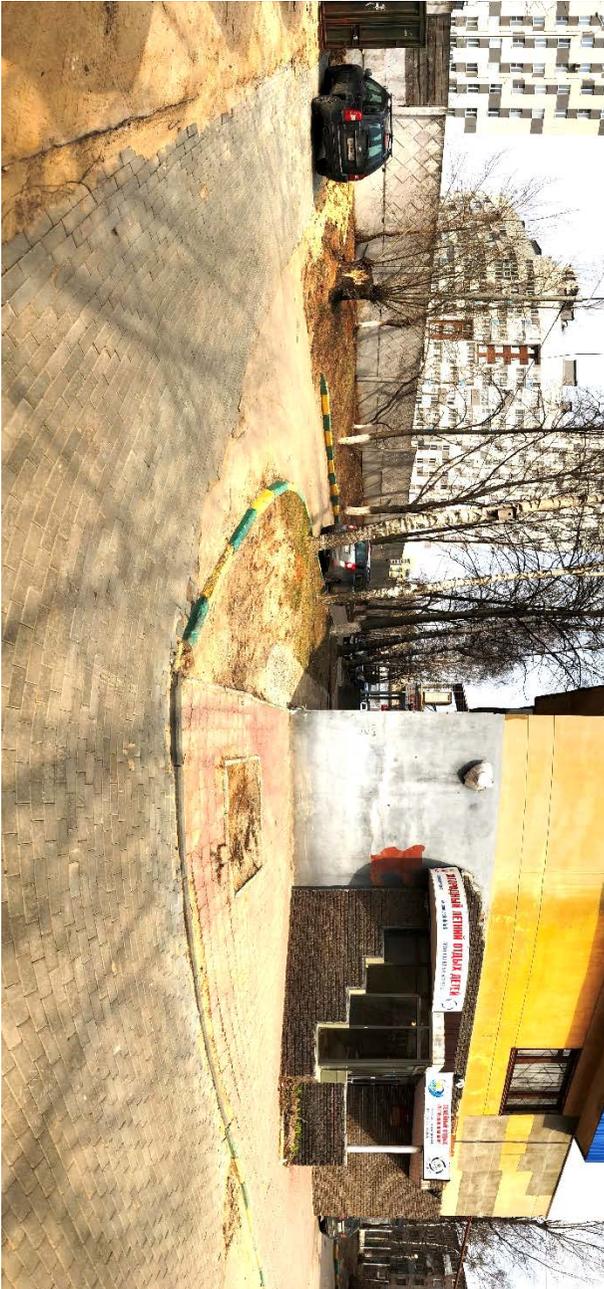
<p>Прилегающая территория с торца мкд в осях В-А/1</p>	<p>Самая низкая точка прилегающей территории к МКД. Параллельно торцевой стене проходят подземные трубопроводы системы теплоснабжения.</p> <p>Поверхность покрыта брусчаткой, вода беспрепятственно просачивается через нее в грунтовое основание. Отсутствует ливневая канализация.</p>

<p>Ограниченно-работоспособное.</p>	<p>Особенности планировки рельефа. Ремонтно-строительные работы по прокладке трубопроводов теплоснабжения, в процессе завершения которых было заменено асфальтированное покрытие на брусчатку.</p>
--	--	---	-------------------------------------	--

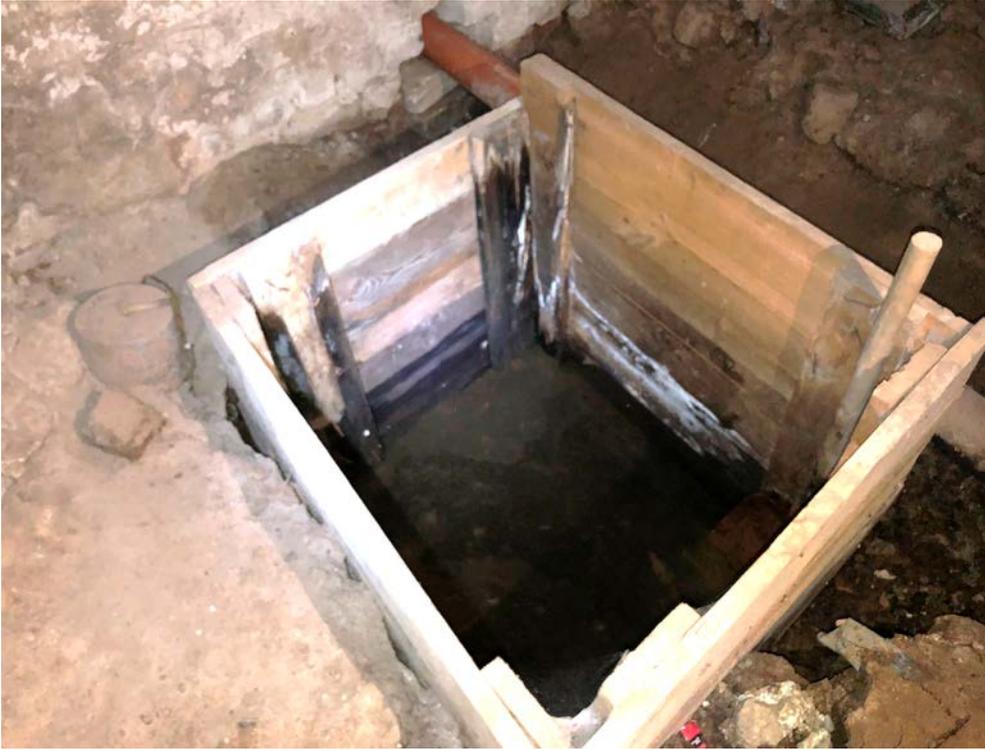
<p>Смотровой приямок в подвале в осях 2-3/А-Б</p>	<p>НА момент проведения осмотра в апреле 2020г. заполнен водой на 20 см ниже поверхности грунтового пола в подвале. Подошва фундаментов находится в обводненном состоянии.</p>

<p>Ограниченно-работоспособное.</p>	<p>Высокий уровень верховодки. Нарушение естественного оттока осадков с поверхности прилегающего рельефа, дом находится в низине. Отсутствие дренажной системы и системы ливневой канализации.</p>
---	--	--	-------------------------------------	--

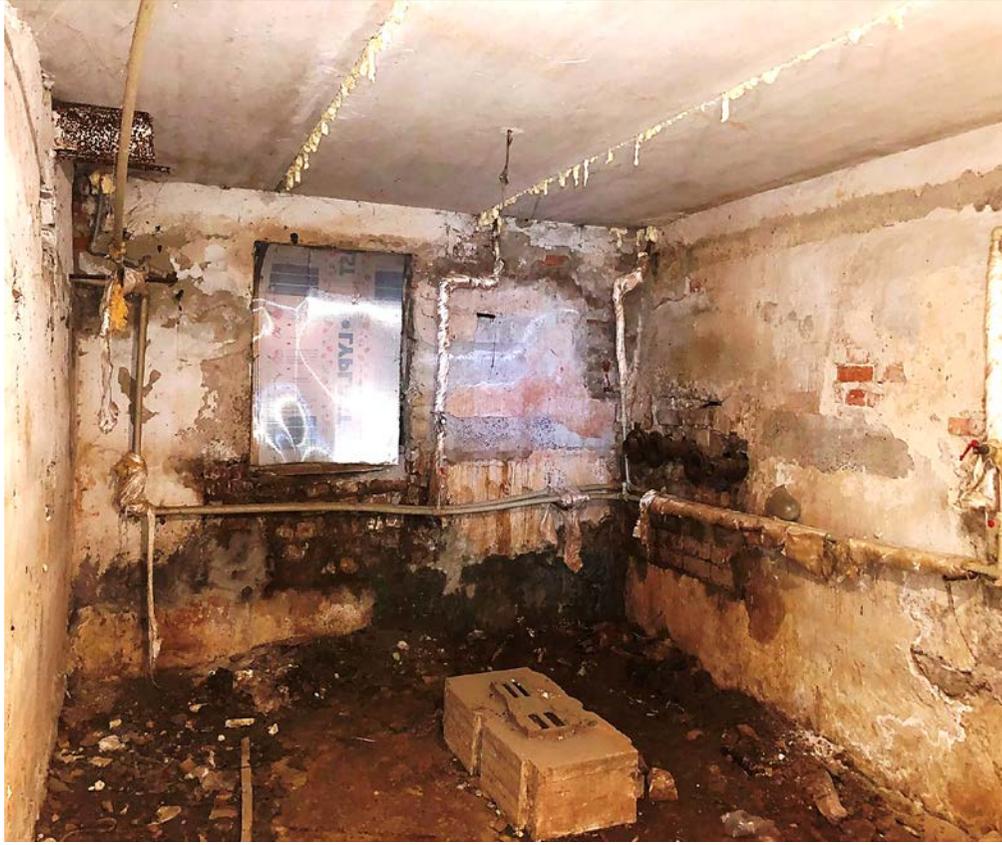
<p>Наружные стены подвала в осях А-Б/ 1-2</p>	<p>Место постоянных протечек через конструкции наружных стен подвала. Разрушение защитного штукатурного слоя стен, вымывание раствора из швов кладки.</p>

<p>Ограниченно-работоспособное.</p>	<p>Высокий уровень верховодки. Нарушение естественного оттока осадков с поверхности прилегающего рельефа, дом находится в низине. Отсутствие дренажной системы и системы ливневой канализации.</p>
---	---	--	-------------------------------------	--

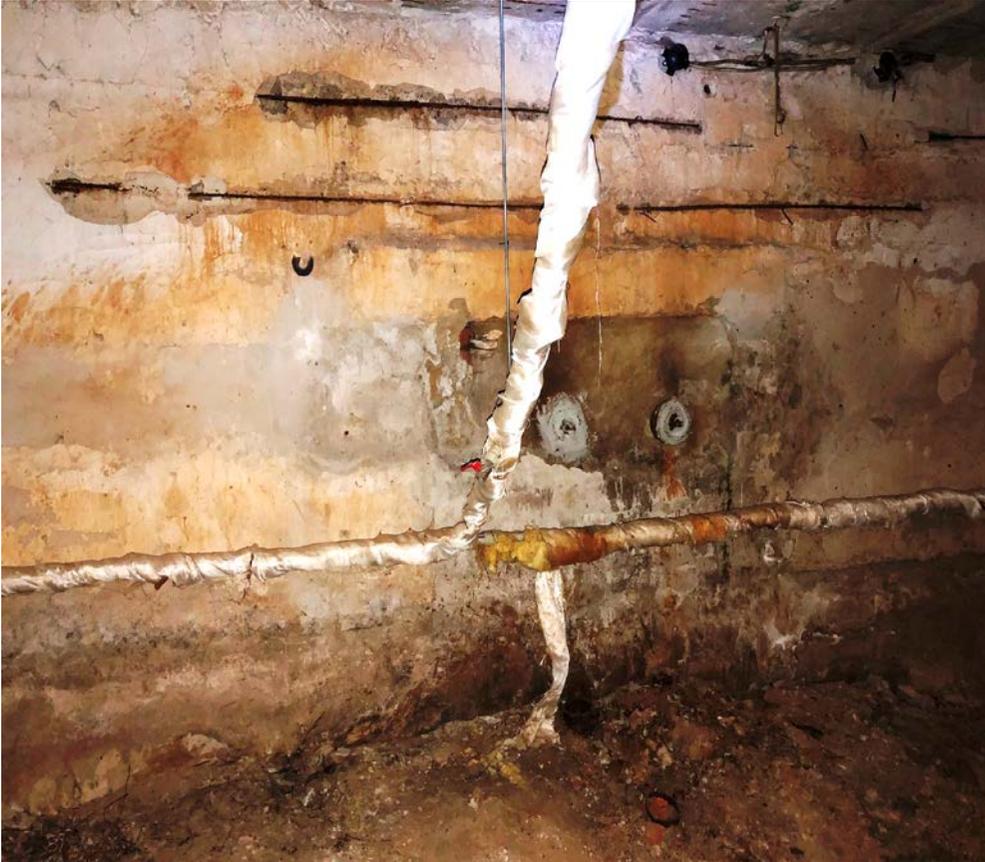
<p>Наружная стен подвала в осях В/3-5</p>	<p>Разрушение бетона защитного слоя арматуры на монолитном участке наружной стены подвала. Коррозия арматуры.</p>

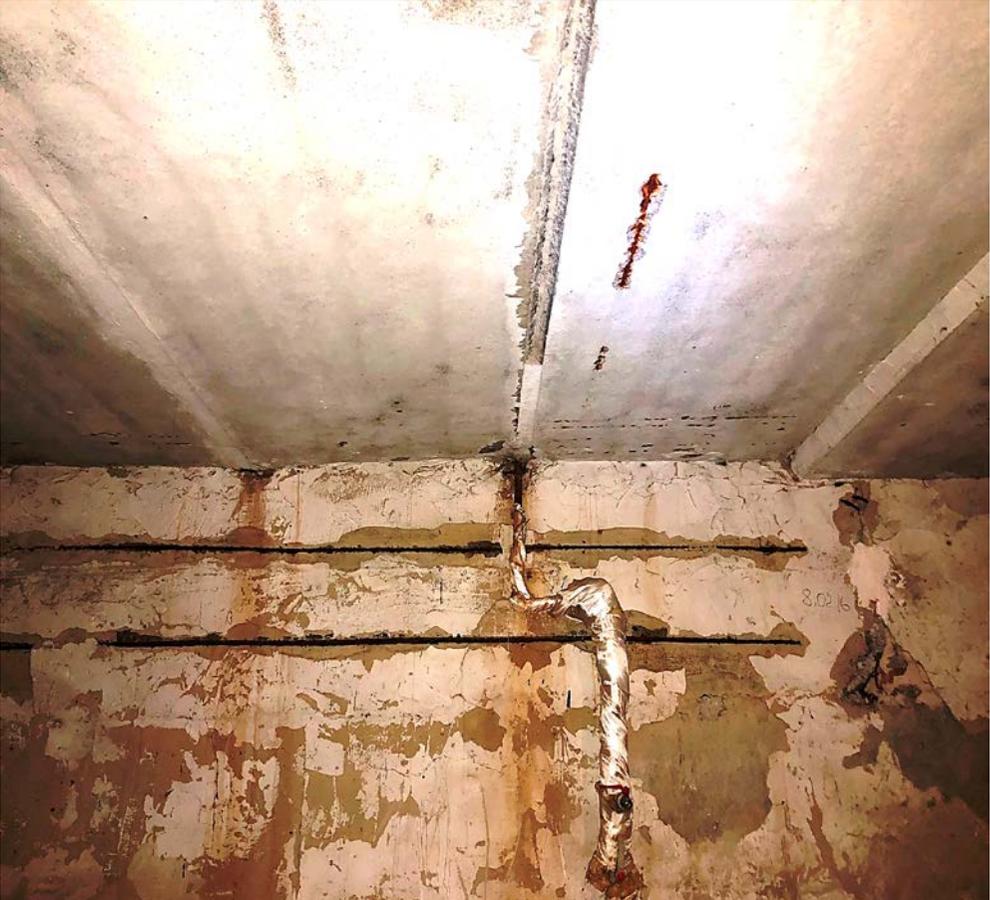
<p>Наружная стен подвала в осях В/4-5</p>	<p>Разрушение бетона защитного слоя арматуры на монолитном участке наружной стены подвала и плиты перекрытия. Коррозия арматуры. Разрушение заполнения рустов между плит перекрытия.</p>

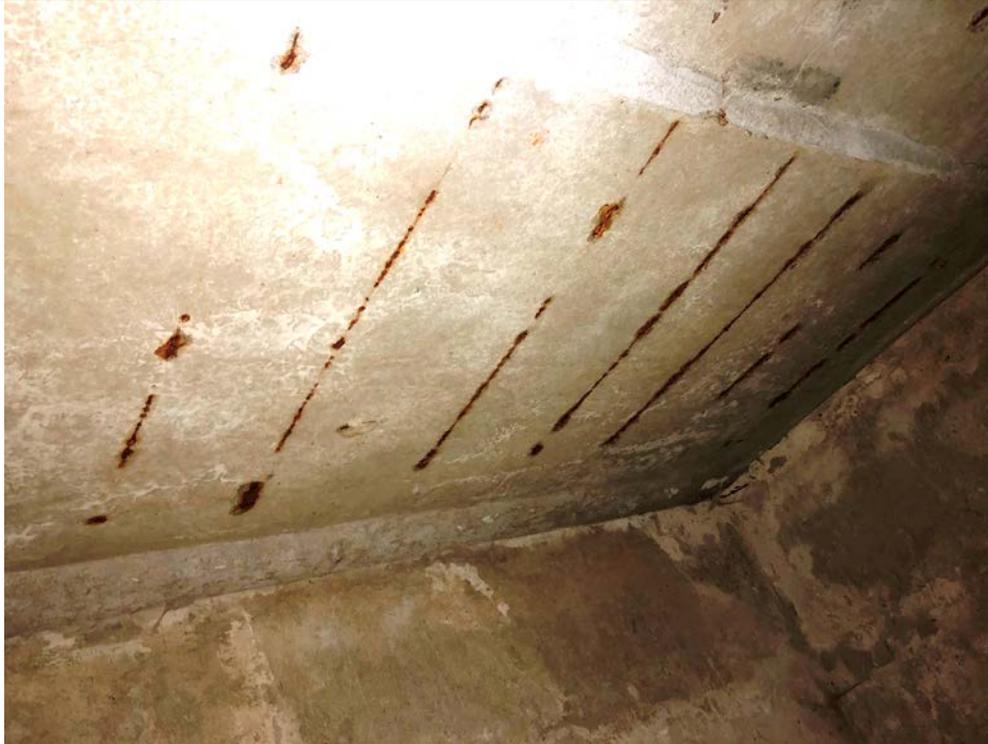
<p>Перекрытие над подвалом в осях Б-В/1-2</p>	<p>Разрушение бетона защитного слоя арматуры плиты перекрытия. Коррозия арматуры.</p>

<p>Ограниченно-работоспособное.</p>	<p>Протечки в подвале. Высокая влажность. Высокий уровень верховодки. Нарушение естественного оттока осадков с поверхности прилегающего рельефа, дом находится в низине. Отсутствие дренажной системы и системы ливневой канализации.</p>
---	---	--	-------------------------------------	---

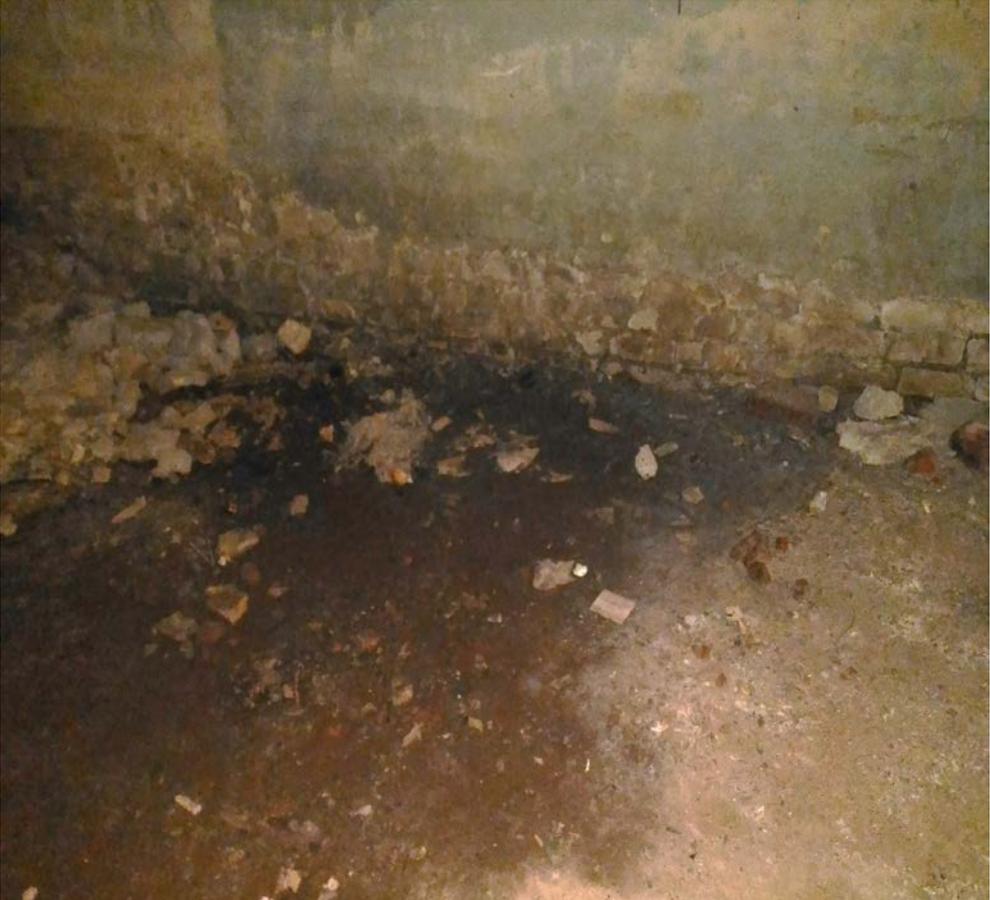
<p>Грунтовый пол в подвале в осях 5-6/Б-В</p>	<p>Следы увлажнения грунтового пола при повышении уровня верховодки.</p>

<p>Ограниченно-работоспособное.</p>	<p>Протечки в подвале. Высокая влажность. Высокий уровень верховодки. Нарушение естественного оттока осадков с поверхности прилегающего рельефа, дом находится в низине. Отсутствие дренажной системы и системы ливневой канализации.</p>
---	--	---	-------------------------------------	---

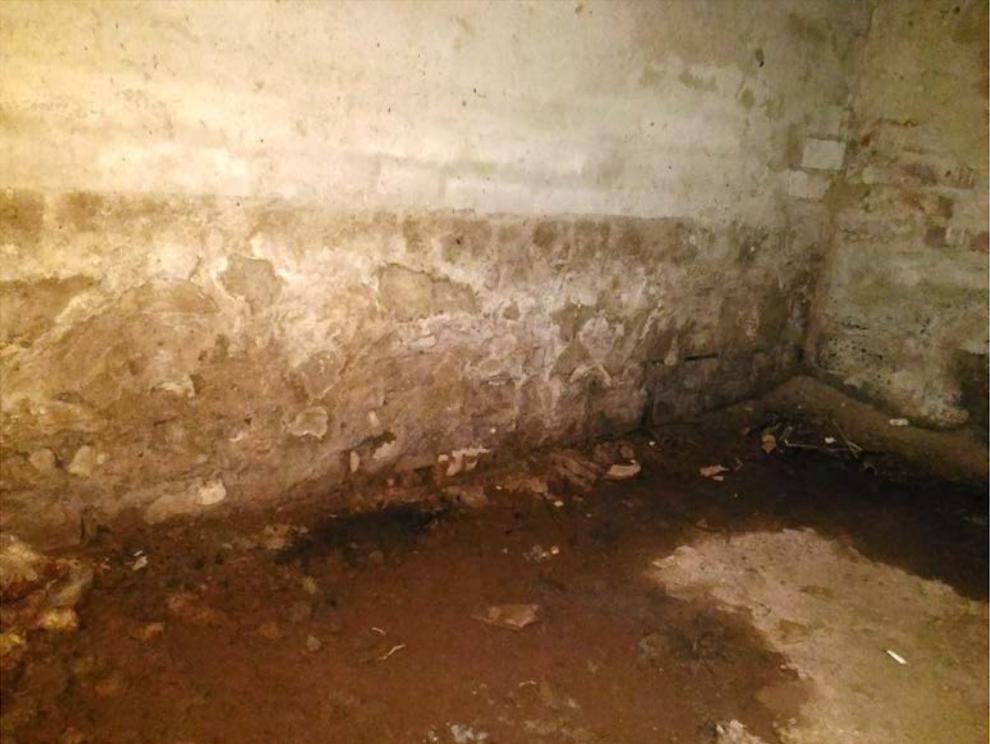
<p>Наружная стена подвала , грунтовый пол в осях 7-8/Б-В.</p>	<p>Следы увлажнения грунтового пола при повышении уровня верховодки. Разрушение штукатурного слоя наружной стены.</p>

<p>Ограниченно-работоспособное.</p>	<p>Протечки в подвале. Высокая влажность. Высокий уровень верховодки. Нарушение естественного оттока осадков с поверхности прилегающего рельефа, дом находится в низине. Отсутствие дренажной системы и системы ливневой канализации.</p>
---	---	--	-------------------------------------	---

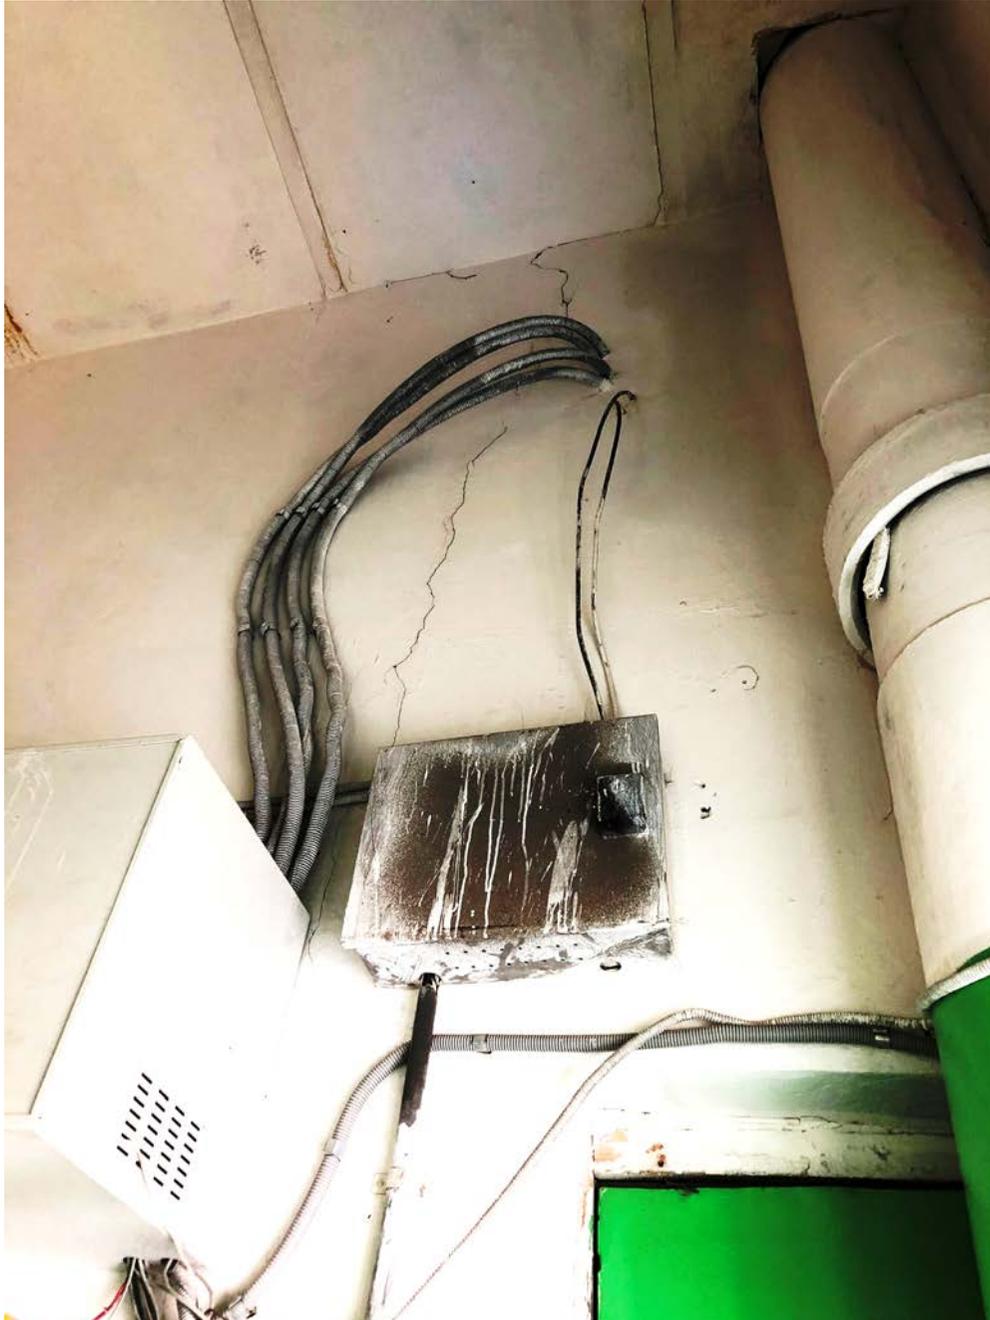
<p>Стена лестничной клетки в осях 9/А-Б</p>	<p>Вертикальная трещина с шириной раскрытия до 1 мм в теле стены, переходящая в трещину по русту между плит покрытия.</p>

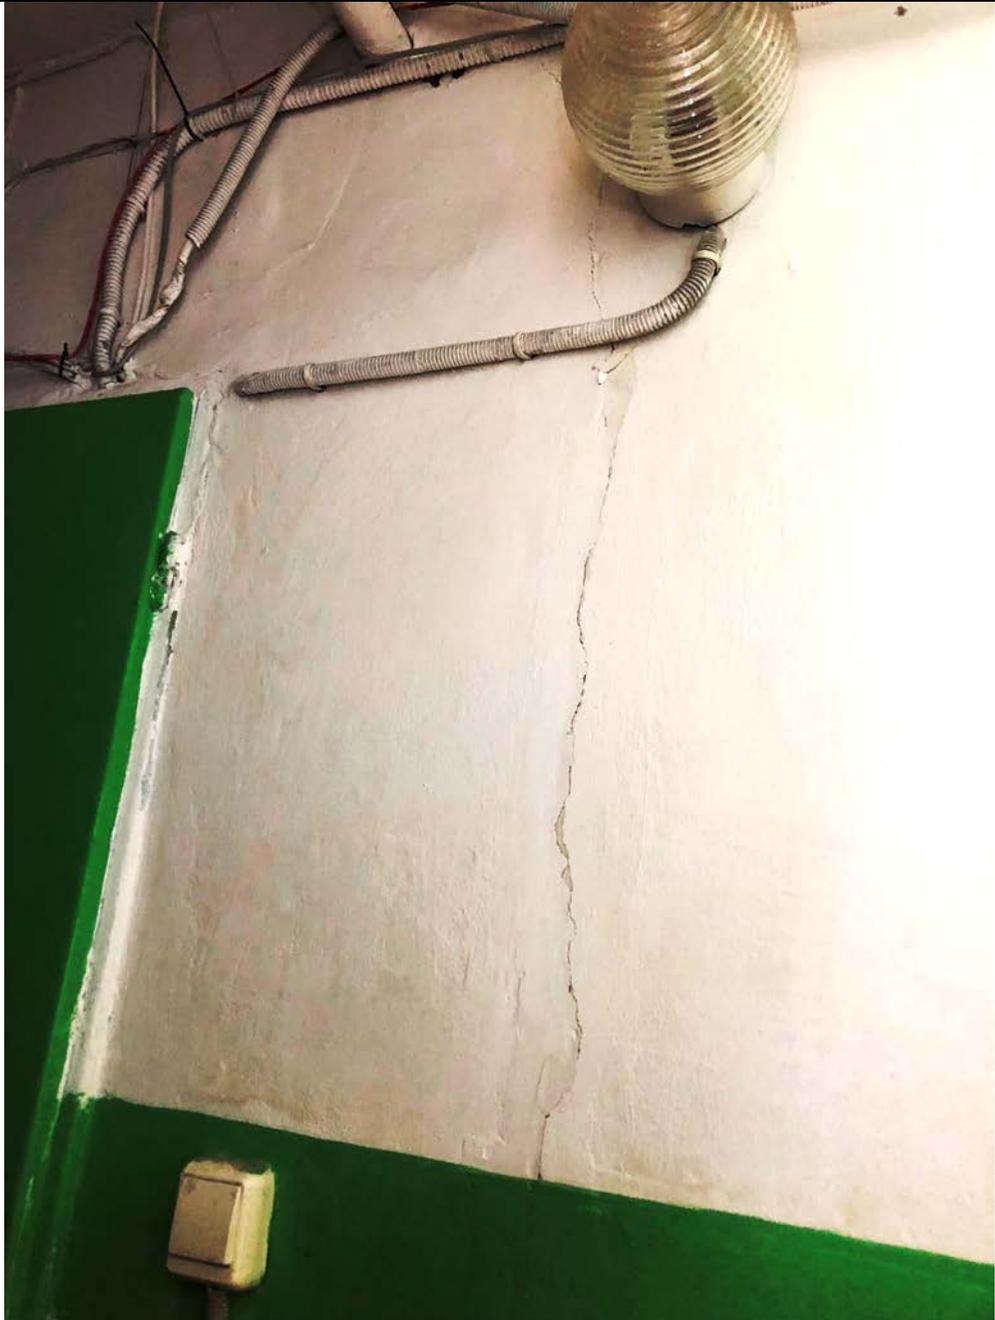
<p>Стена лестничной клетки в осях 9/А-Б</p>	<p>Вертикальная трещина с шириной раскрытия до 0,5 мм в теле стены.</p>

<p>Ограниченно-работоспособное.</p>	<p>Неравномерные осадки грунтового основания по причине систематического замачивания.</p>
---	---	---	-------------------------------------	---

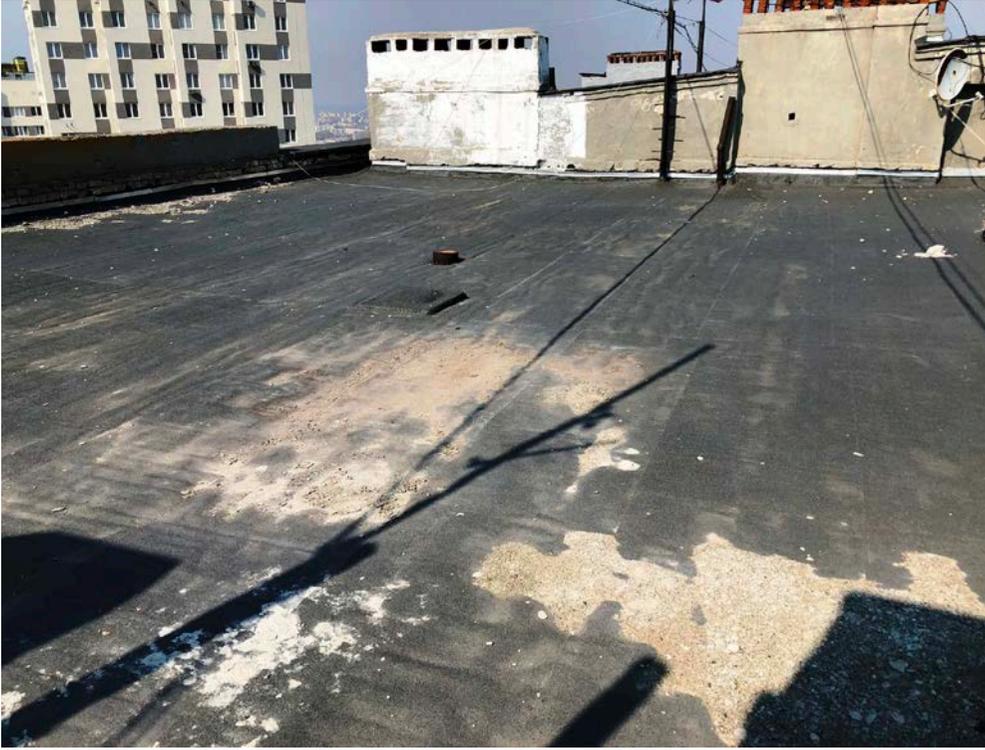
<p>Кровля в осях 6-8/А-В.</p>	<p>Следы застоя атмосферных осадков на поверхности кровельного ковра. Нарушение прямолинейности и скатов в водосточной воронке.</p>

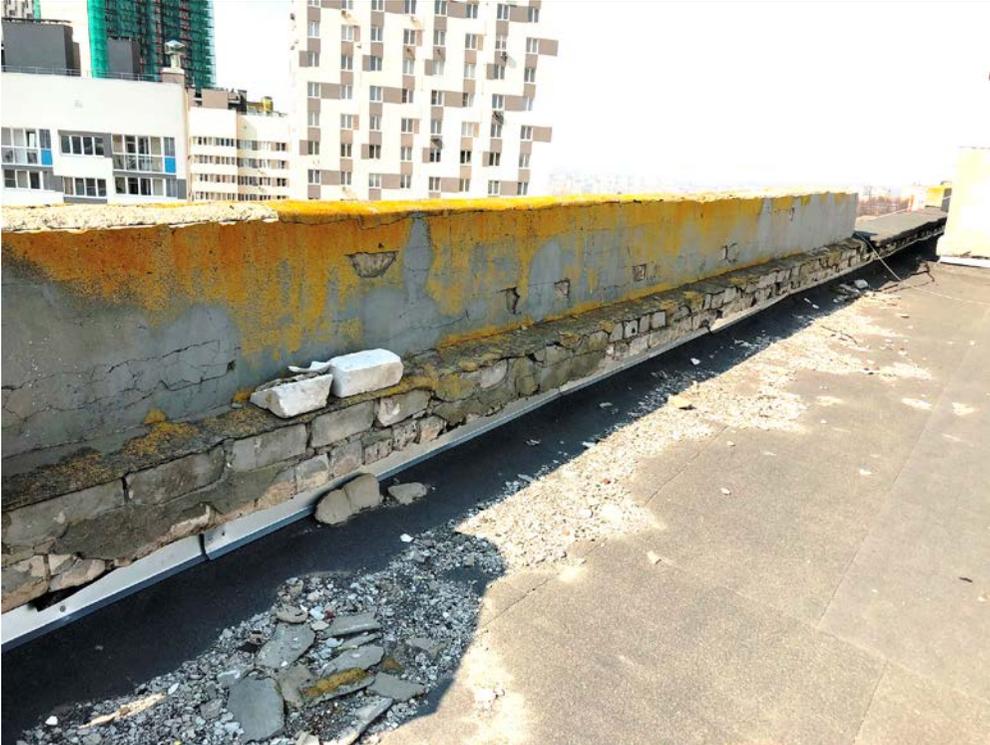
<p>Парапет в осях В/6-8</p>	<p>Разрушение защитного штукатурного покрытия, выветривание швов кладки, деструкция поверхности кирпича.</p>

<p>Ограниченно-работоспособное.</p>	<p>Атмосферное воздействие. Длительный срок эксплуатации.</p>
-----------------------------	--	--	-------------------------------------	---

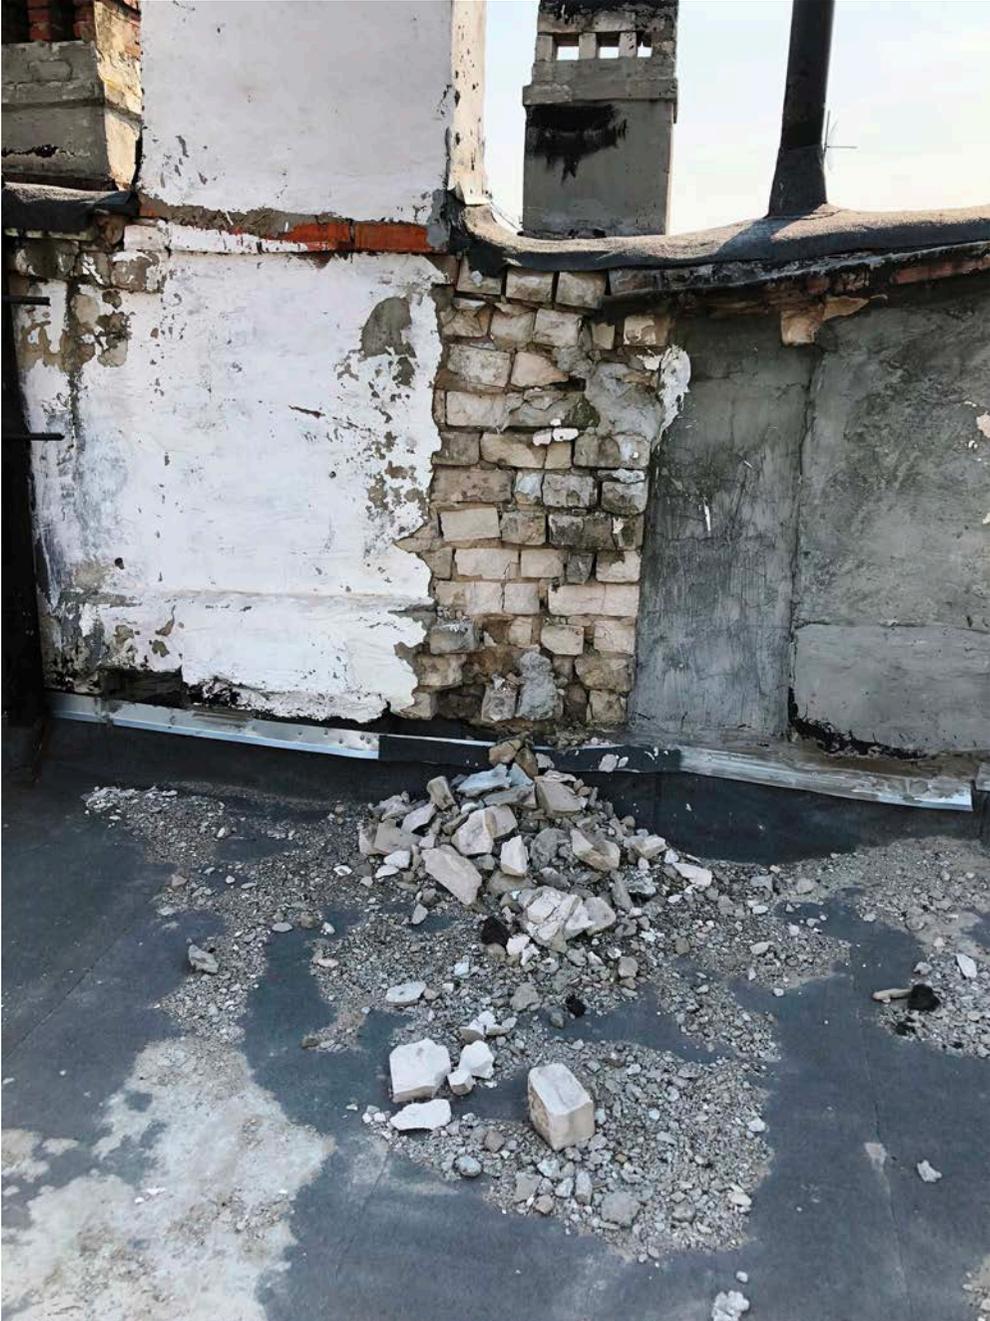
<p>Конструкция и оголовка вентканала в осях Б/Б-В</p>	<p>Разрушение защитного штукатурного покрытия, выветривание швов кладки, деструкция поверхности кирпича.</p>

<p>Ограниченно-работоспособное.</p>	<p>Атмосферное воздействие. Отсутствие капельников на покрытии. Длительный срок эксплуатации.</p>
---	--	---	-------------------------------------	---

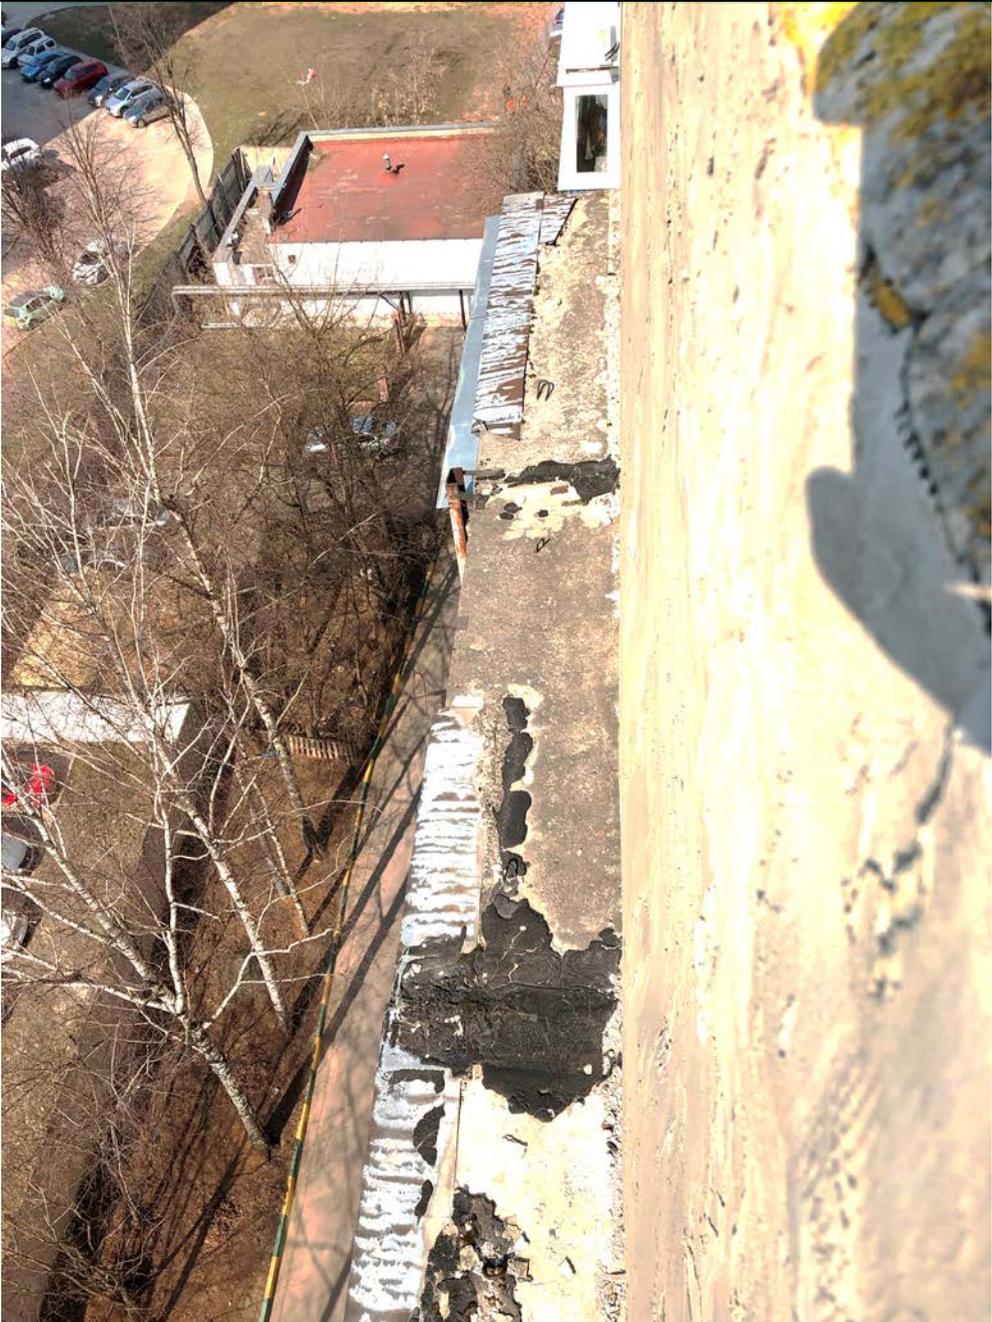
<p>Ж\Б козырьки балконов 9 этажа</p>	<p>Разрушение покрытия из наплавляемых материалов. Деструкция поверхности ж\б плит.</p>

<p>Ограниченно- работоспособн ое.</p>	<p>Атмосферное воздействие. Длительный срок эксплуатации.</p>
--	---	---	---	---

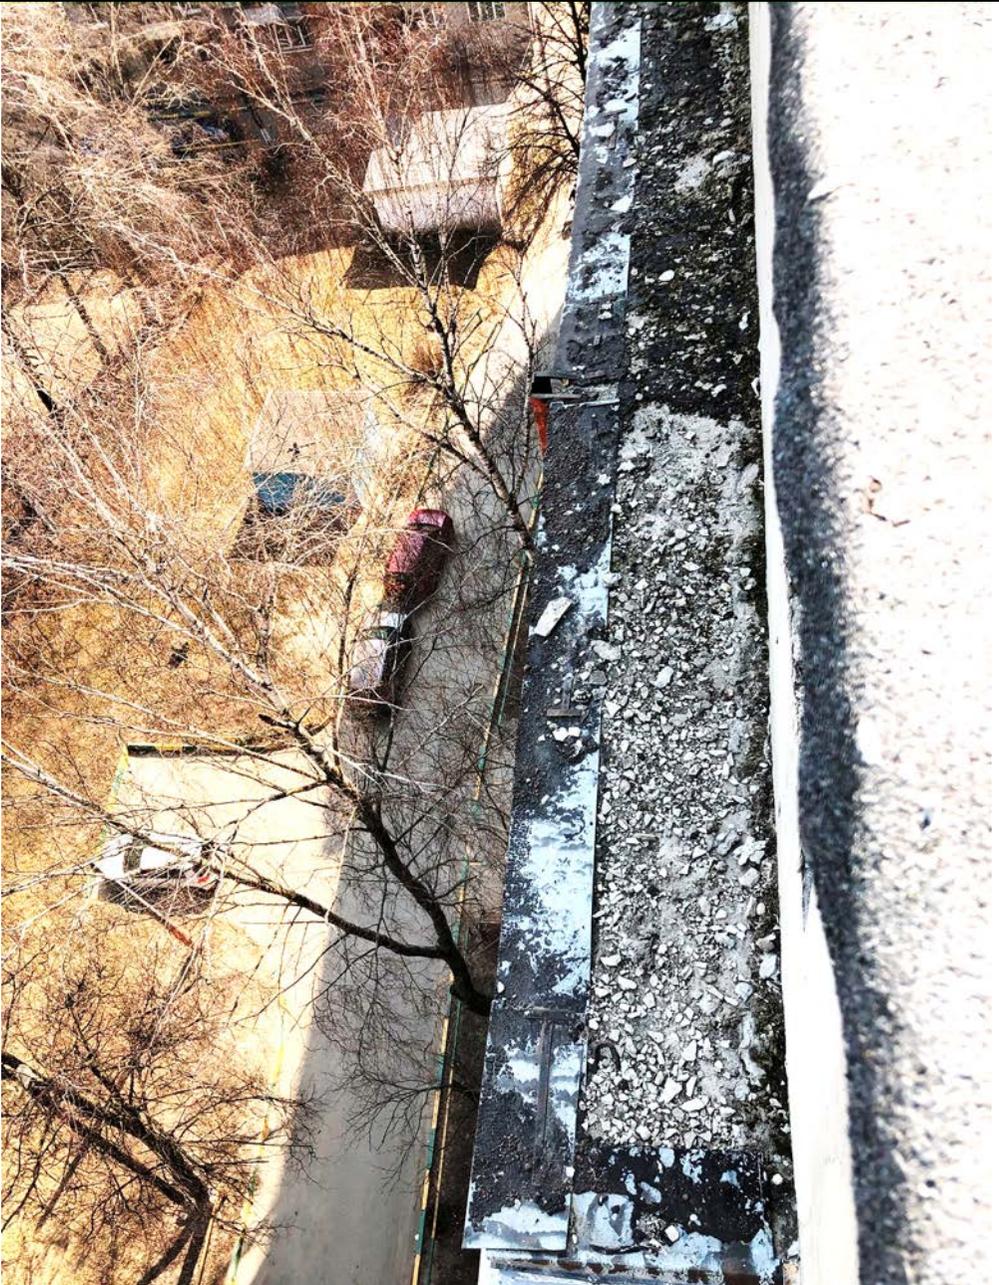
<p>Ж\Б козырьки балконов 9 этажа</p>	<p>Разрушение покрытия из наплавляемых материалов. Деструкция поверхности ж\б плит.</p>
