**Приложение А «Ведомость дефектов и повреждений»**

**Приложение Б «Графические материалы»**

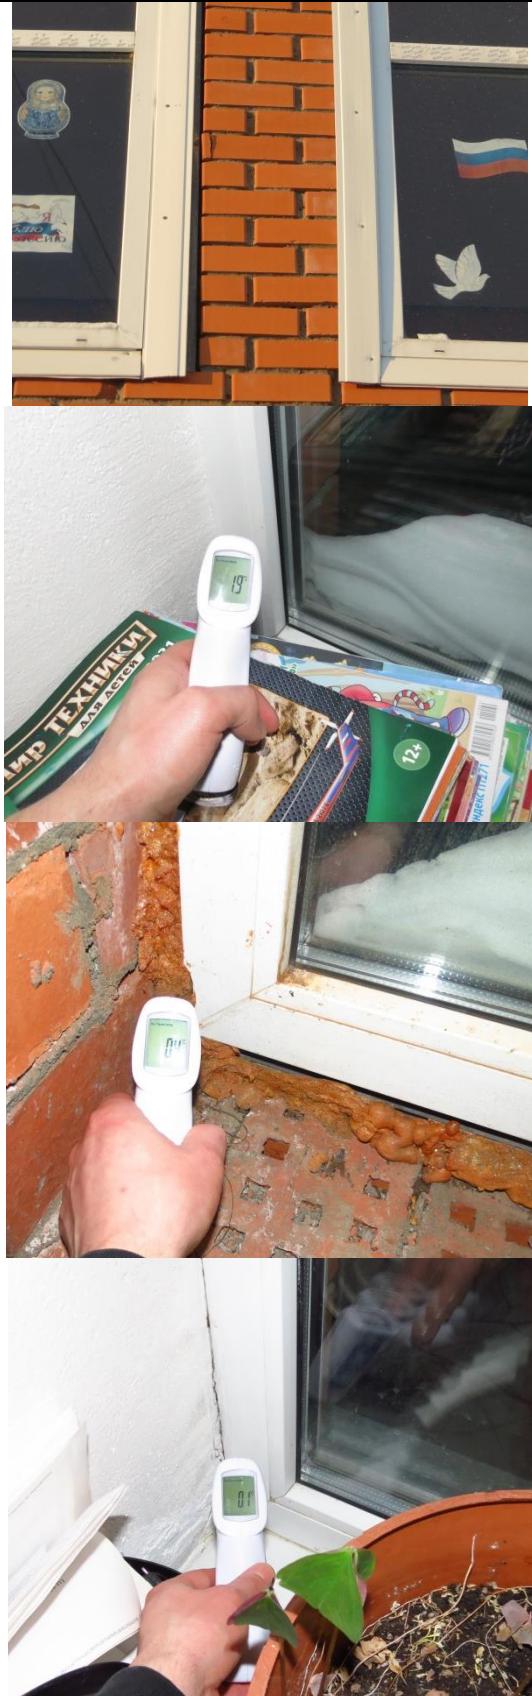
№ п/п	Местоположение дефекта, описание дефекта, рекомендуемый метод устранения	Фотография характерного дефекта
<b>Фасады</b>		
1.	<p><b>Местоположение:</b> фасад повсеместно.</p> <p><b>Описание характерного дефекта:</b> образование щели в местах сопряжения оконных блоков со стенами. Теплопотери через резиновый уплотнитель двухкамерного стеклопакета и через узлы монтажа оконных блоков к наружным стенам здания.</p> <p><b>Причины появления дефекта:</b> нарушения в процессе монтажа окон, низкое качество выполненных строительно-монтажных работ.</p> <p><b>Рекомендуемый метод устранения:</b> рекомендуется выполнить полную замену заполнений оконных проемов. При производстве работ по замене конструкций необходимо руководствоваться ГОСТ 30674-99, ГОСТ 30971-2012, а так же рекомендациям самого производителя изделий.</p> <p><b>Объем повреждения:</b> 20 шт.</p>

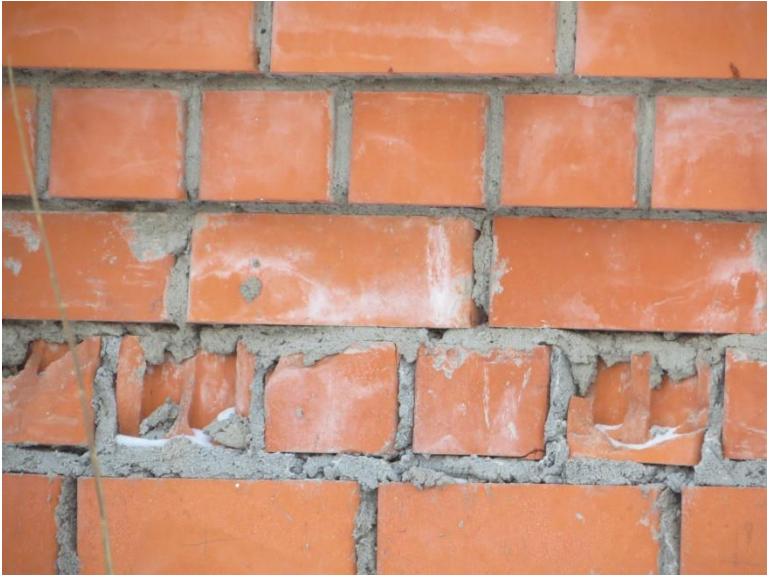
<p><b>Местоположение:</b> фасад в осях 5-1.</p> <p><b>Описание характерного дефекта:</b> сколы лицевой поверхности кирпичей кладки стен.</p> <p><b>Причины появления дефекта:</b> механические воздействия в процессе эксплуатации.</p> <p><b>Рекомендуемый метод устранения:</b> рекомендуется локально выполнить ремонт поврежденных участков кирпичной кладки стен при помощи универсальной цементной штукатурной смеси для наружных работ марки не менее М50, предварительно выполнить расчистку деформированных участков.</p> <p><b>Объем повреждения:</b> 0,2 м<sup>2</sup>.</p>

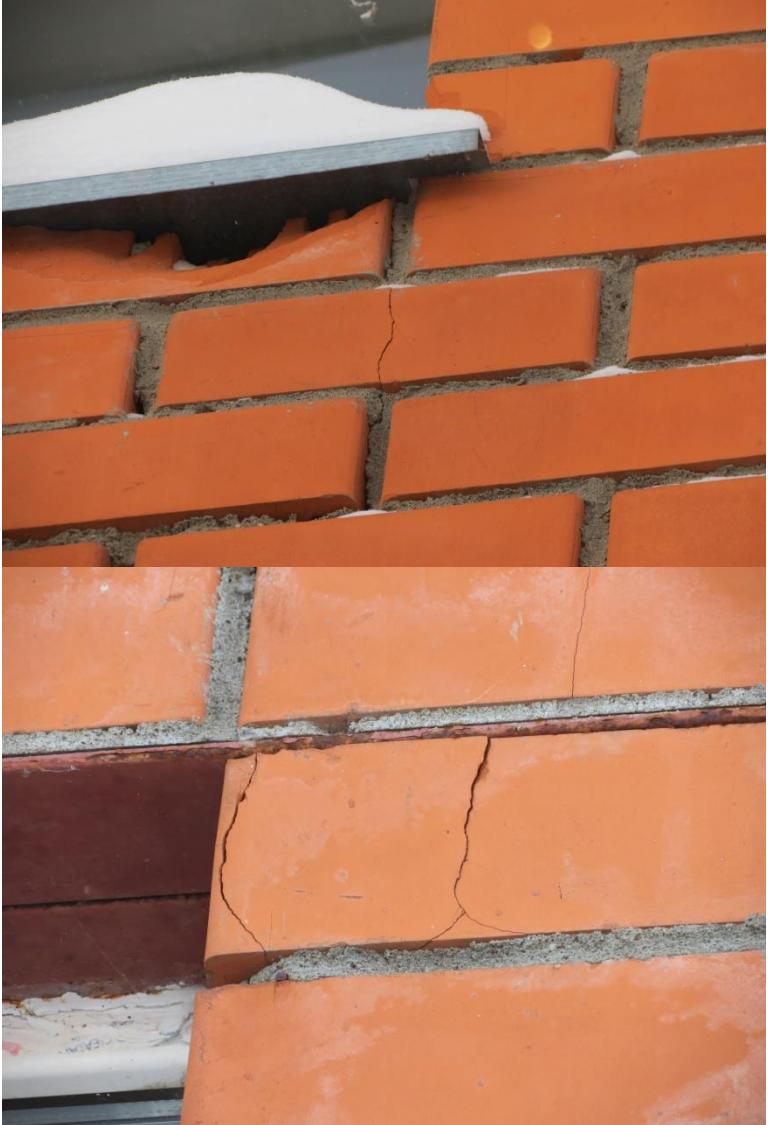
<p><b>Местоположение:</b> фасад в осях 4-5/Б.</p> <p><b>Описание характерного дефекта:</b> сколы и волосяные вертикальные трещины по кирпичам и по швам кирпичной кладке стен.</p> <p><b>Причины появления дефекта:</b> низкое качество выполненных строительно-монтажных работ. А также возможными причинами возникновения таких дефектов и повреждений может являться естественная усадка здания.</p> <p><b>Рекомендуемый метод устранения:</b> рекомендуется локально выполнить затирку трещин и ремонт поврежденных участков кирпичной кладки стен при помощи универсальной цементной штукатурной смеси для наружных работ марки не менее М50, предварительно выполнить расчистку деформированных участков.</p> <p><b>Объем повреждения:</b> 0,2 п.м.</p>

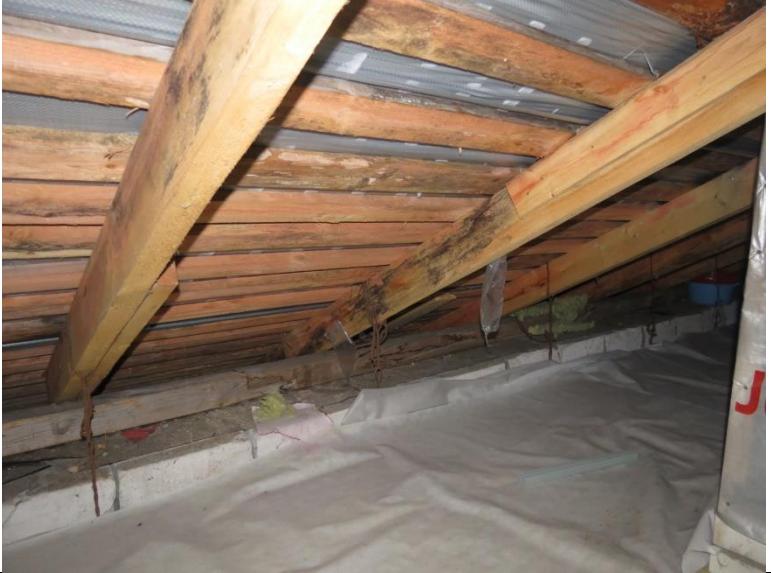
<p><b>Местоположение:</b> чердачное помещение.</p> <p><b>Описание характерного дефекта:</b> участки увлажнения и гниения элементов стропильной системы.</p> <p><b>Причины появления дефекта:</b> дефекты кровельного покрытия.</p> <p><b>Рекомендуемый метод устранения:</b> рекомендуется выполнить обработку элементов стропильной конструкции антисептическими составами.</p> <p><b>Объем повреждения:</b> 15,2 м<sup>2</sup>.</p>

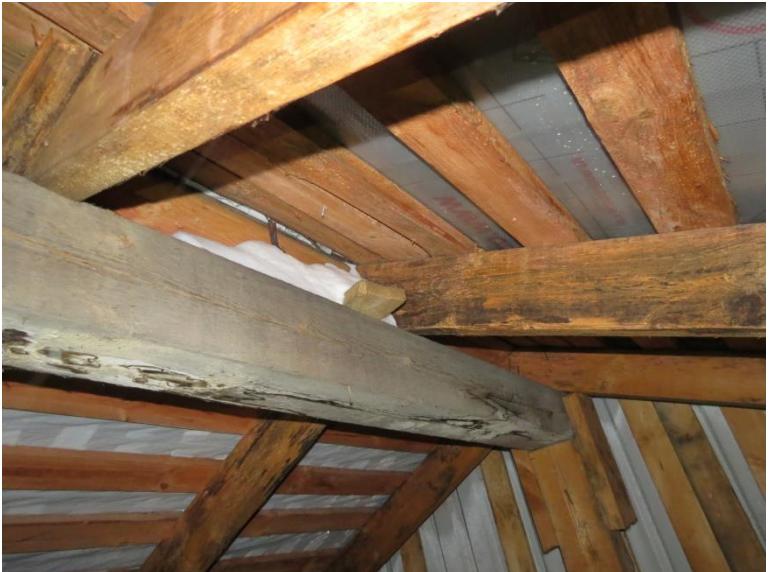
<p><b>Местоположение:</b> чердачное помещение.</p> <p><b>Описание характерного дефекта:</b> участки увлажнения и гниения элементов стропильной системы.</p> <p><b>Причины появления дефекта:</b> нарушение герметизации конька кровли.</p> <p><b>Рекомендуемый метод устранения:</b> рекомендуется выполнить замену конька и кровельного покрытия здания с соблюдением требований СП 17.13330.2017 «Кровли». Актуализированная редакция СНиП II-26-76».</p> <p><b>Объем повреждения:</b> 2 п.м.</p>

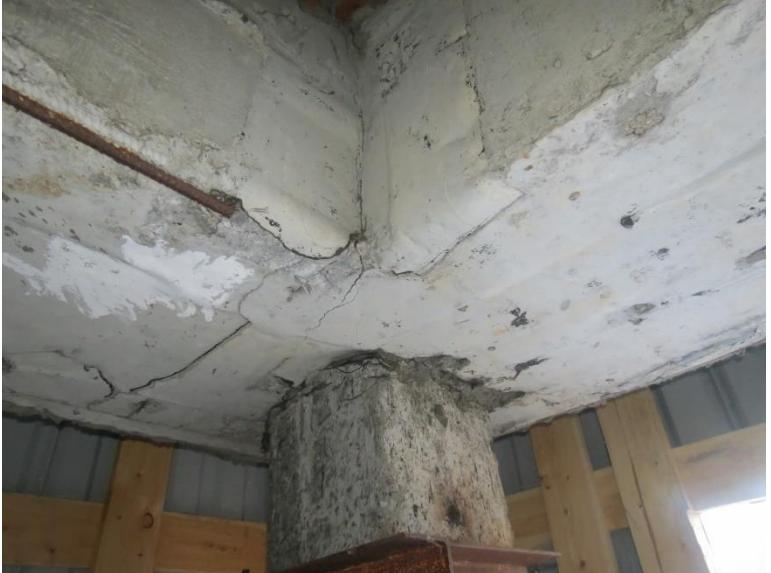
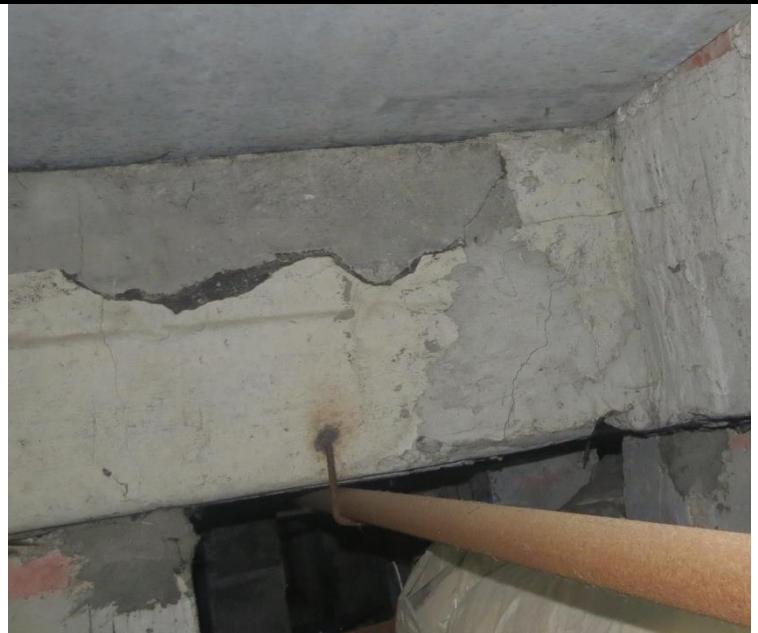
<p><b>Местоположение:</b> подвал в осях 5/В, 1-2/Б-В.</p> <p><b>Описание характерного дефекта:</b> трещины и сколы по защитному слою бетона ростверка с оголением и коррозией арматуры.</p> <p><b>Причины появления дефекта:</b> воздействие окружающей среды, низкое качество выполненных строительно-монтажных работ.</p> <p><b>Рекомендуемый метод устранения:</b> рекомендуется выполнить затирку трещин и заделку мест оголения</p>

арматуры железобетонных конструкций при помощи ремонтных безусадочных смесей по бетону (рекомендуется ЕМАСО, либо аналог), выполнив предварительно очистку от коррозии. Рекомендуется использовать преобразователь ржавчины грунтовку МС-0152 (ТУ 6-10-1729—79).  
**Объем повреждения:** 1,2 м<sup>3</sup>.

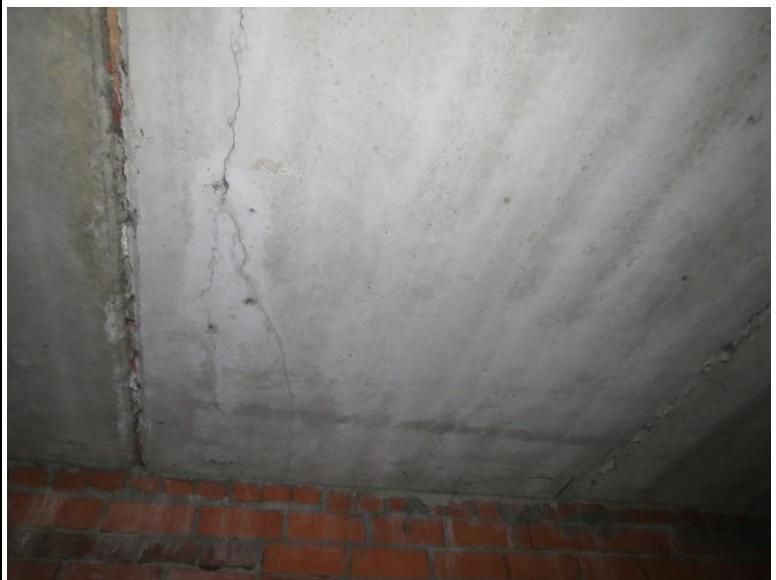
**Местоположение:** подвал в осях 4-5/Б-В.  
**Описание характерного дефекта:** продольные трещины по плитам перекрытия с шириной раскрытия 1-2 мм.  
**Причины появления дефекта:** возможными причинами возникновения таких дефектов и повреждений может являться естественная усадка здания.  
**Рекомендуемый метод устранения:** рекомендуется выполнить расшивку трещин по плитам перекрытия и очистку их от пыли и отсыпающихся слоев. При помощи универсальной цементной штукатурной смеси для наружных и внутренних работ марки не менее М50, выполнить работу по затирке трещин.  
**Объем повреждения:** 4,5 п.м.

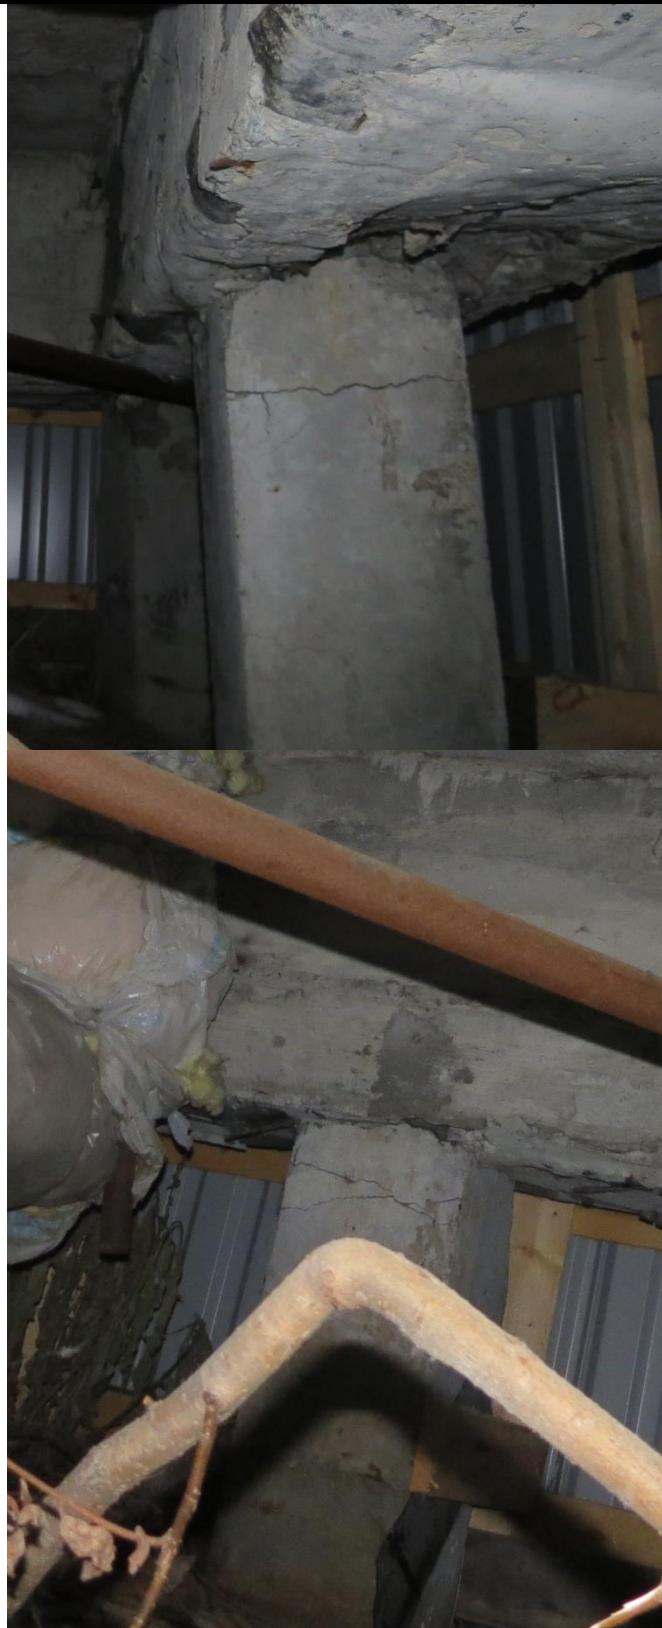
**Местоположение:** подвал в осях 1-2/А-Б.  
**Описание характерного дефекта:** трещины по фундаментам.  
**Причины появления дефекта:** воздействие окружающей среды, низкое качество выполненных строительно-монтажных работ, нагрузка от вышележащих конструкций.  
**Рекомендуемый метод устраниния:** рекомендуется выполнить расшивку трещин по фундаментам и очистку их от пыли и отсыпающих слоев. При помощи универсальной цементной штукатурной смеси для наружных и внутренних работ марки не менее М300, выполнить работу по затирке трещин.  
8. **Объем повреждения:** 2,4 п.м.

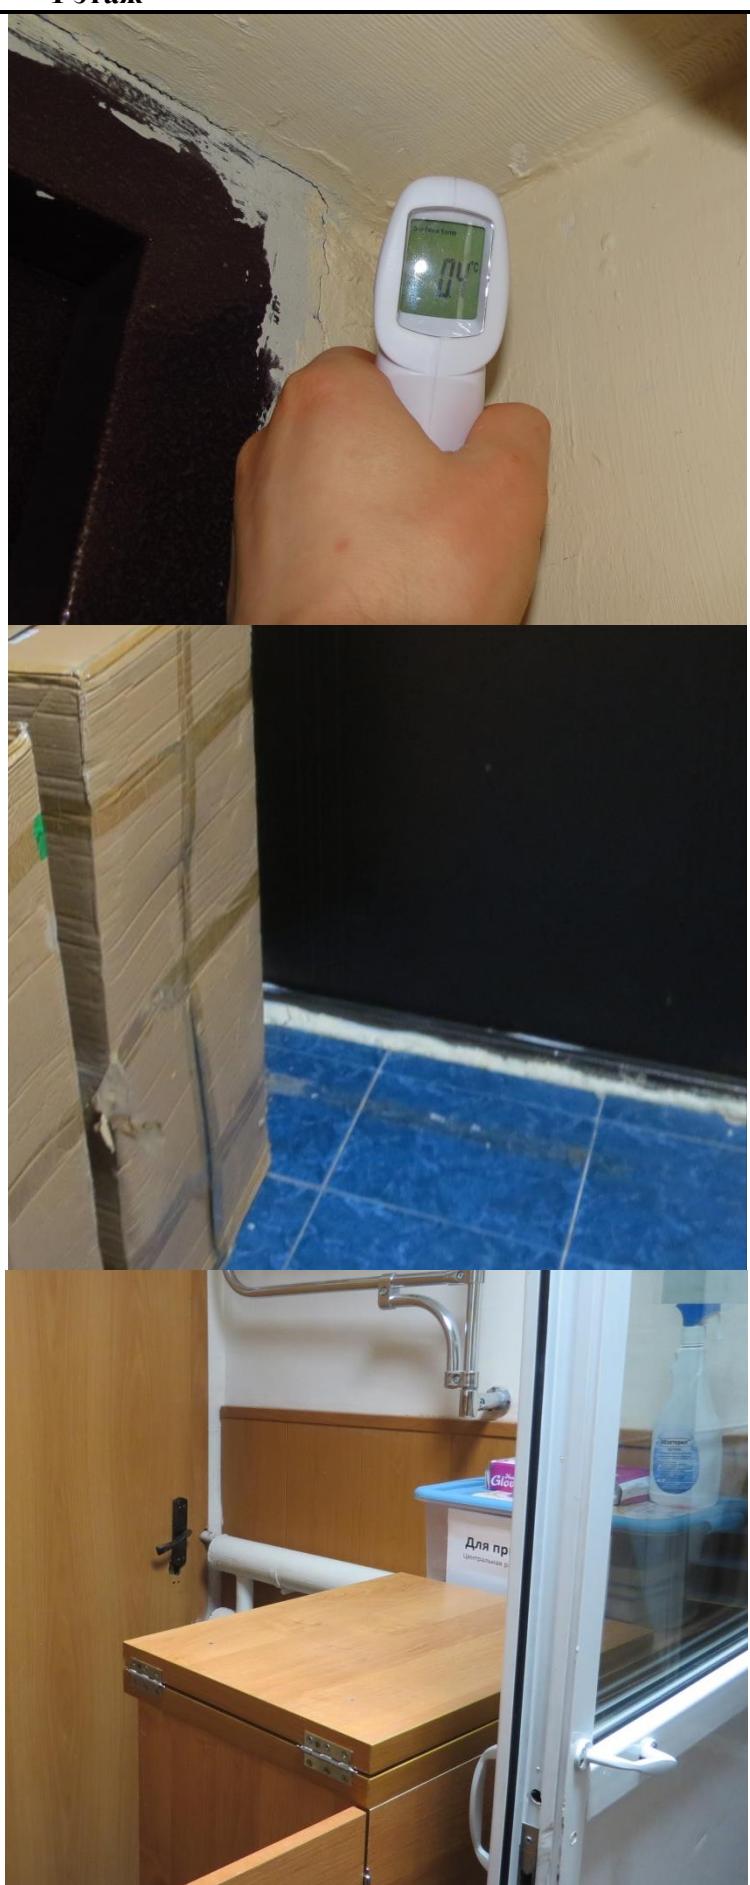
9.	<b>Местоположение:</b> 1 этаж, помещение №1, 14. <b>Описание характерного дефекта:</b> теплопотери через узлы примыкания дверного полотна к дверной коробке, а также неплотный притвор дверной коробки. Дверная фурнитура частично утрачена, изношена и неисправна. <b>Причины появления дефекта:</b> нарушения в процессе монтажа дверных блоков, низкое качество выполненных строительно-монтажных работ, отсутствие порога входных дверей. <b>Рекомендуемый метод устраниния:</b> рекомендуется выполнить полную замену заполнений дверных проемов. При производстве работ по замене конструкций необходимо руководствоваться ГОСТ 30674-99, ГОСТ 30971-2012, а так же рекомендациям самого производителя изделий. <b>Объем повреждения:</b> 14 шт.

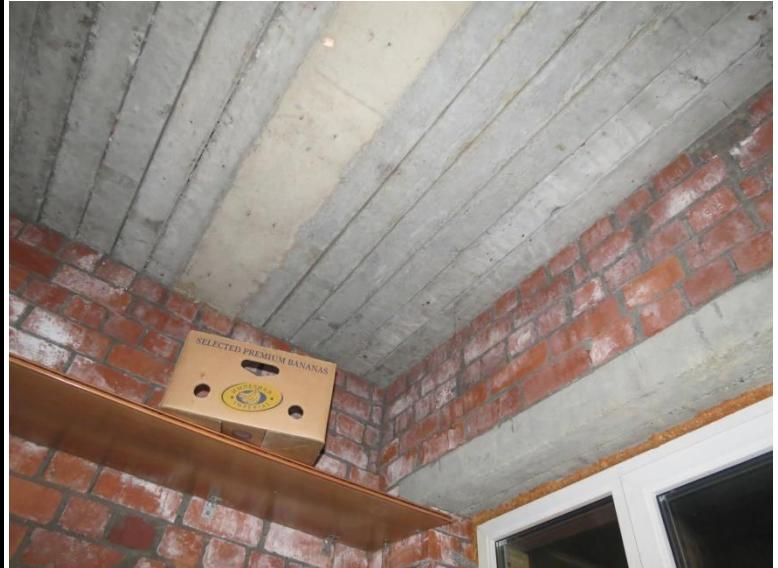
<p><b>Местоположение:</b> 1 этаж, помещение №7.</p> <p><b>Описание характерного дефекта:</b> следы высолов на поверхности стен.</p> <p><b>Причины появления дефекта:</b> воздействие окружающей среды.</p> <p><b>Рекомендуемый метод устранения:</b> рекомендуется произвести санацию поверхности участков стен, подверженных образованию высолов при помощи водопескоструйной установки, просушить и обработать гидрофобизирующим составом, например ГКЖ-11.</p> <p><b>Объем повреждения:</b> 6,5 м<sup>2</sup>.</p>

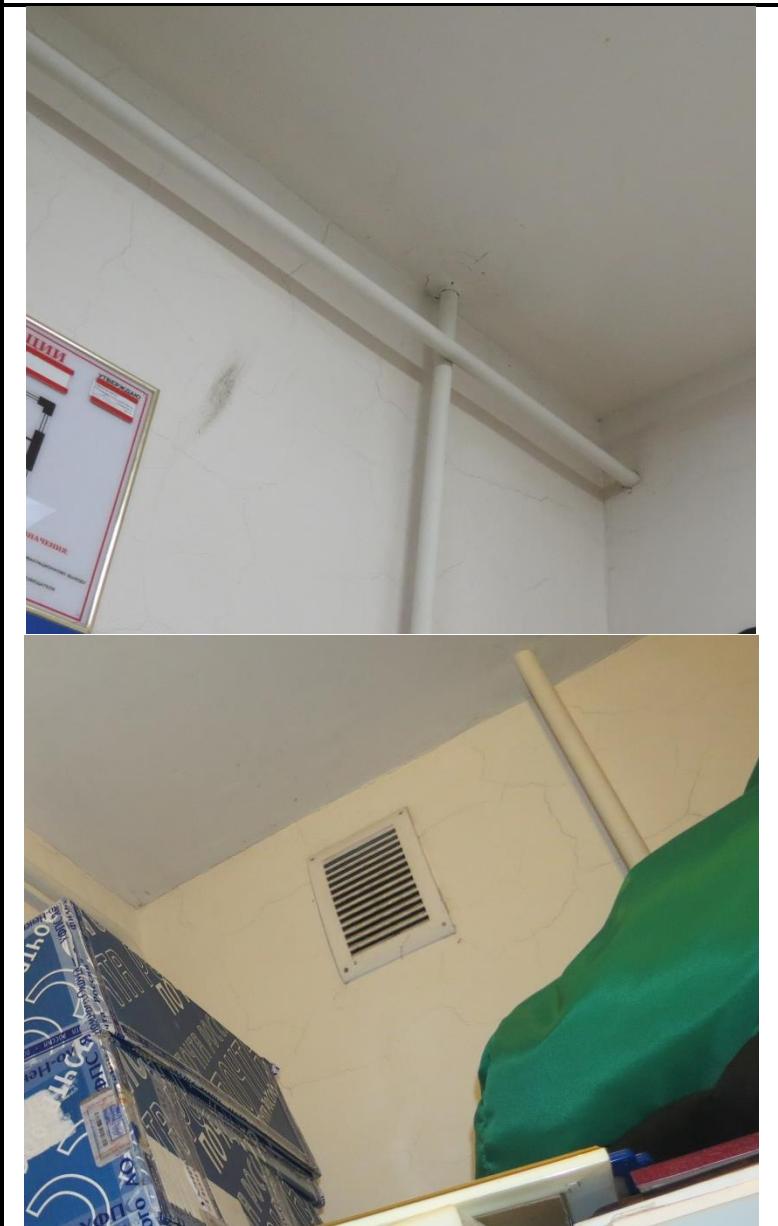
<p><b>Местоположение:</b> 1 этаж, помещение №3, 20.</p> <p><b>Описание характерного дефекта:</b> сетка трещин по штукатурному слою стен.</p> <p><b>Причины появления дефекта:</b> низкое качество выполненных строительно-монтажных работ и применение материалов низкого качества.</p> <p><b>Рекомендуемый метод устранения:</b> рекомендуется выполнить ремонт поврежденных участков штукатурного слоя стен (при помощи универсальной цементной штукатурной смеси для наружных и внутренних работ марки не менее М50) и окрасочного слоя (окраска в 2 слоя краской для наружных и внутренних работ) с предварительной очисткой поврежденных участков от пыли и грязи.</p> <p><b>Объем повреждения:</b> 19,4 м<sup>2</sup>.</p>

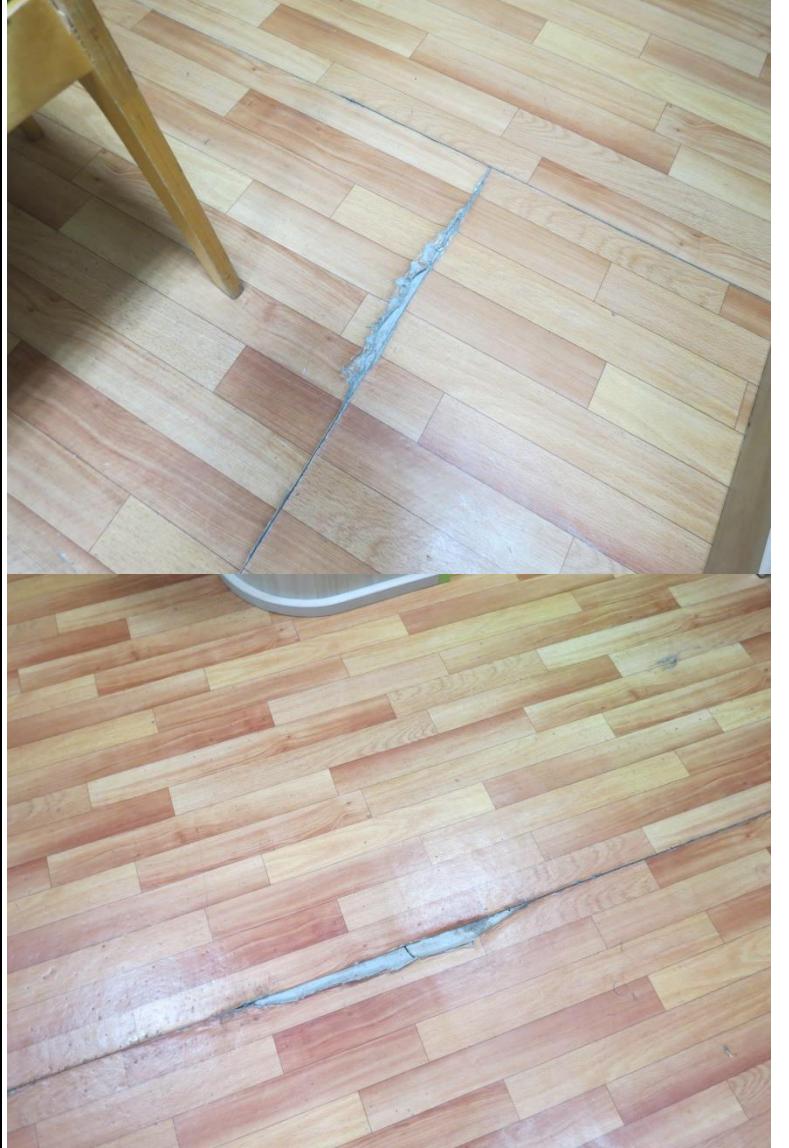
12.	<p><b>Местоположение:</b> 1 этаж, помещение №6, 18.</p> <p><b>Описание характерного дефекта:</b> участок разрыва напольного покрытия и отставание материала в стыках.</p> <p><b>Причины появления дефекта:</b> механические повреждения.</p> <p><b>Рекомендуемый метод устранения:</b> рекомендуется выполнить частичную подклейку материала в стыках и постановку заплат в местах разрыва напольного покрытия.</p> <p><b>Объем повреждения:</b> 0,7 м<sup>2</sup>.</p>

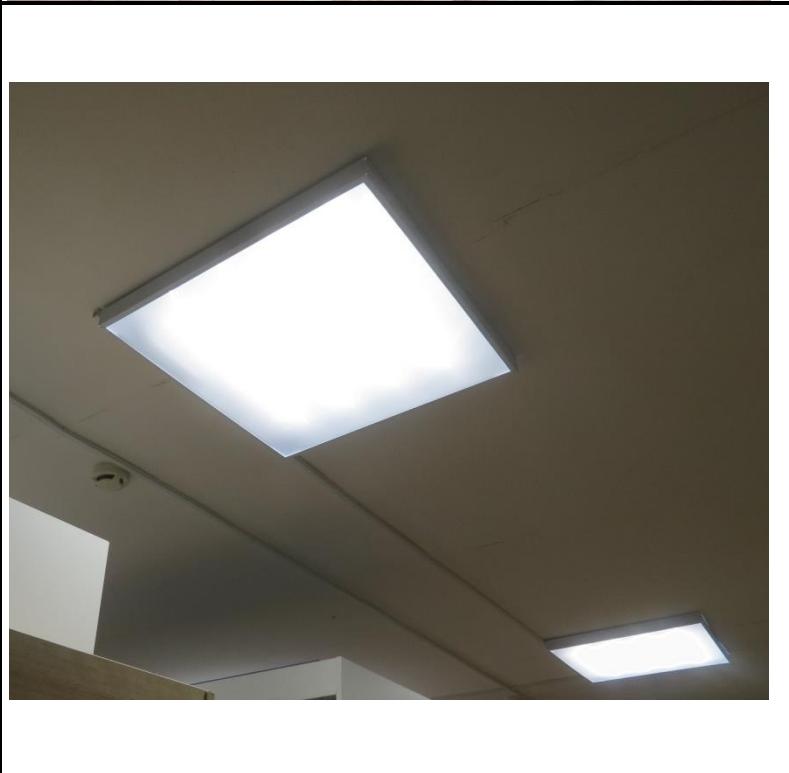
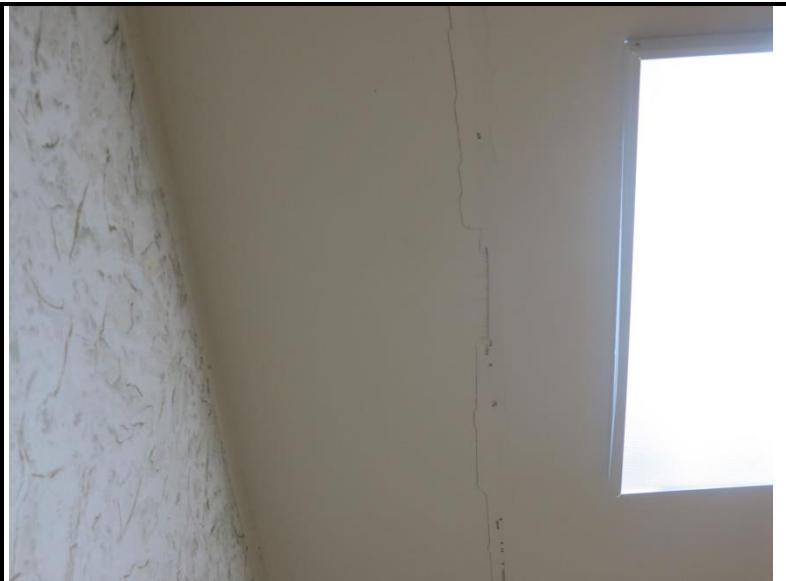
13.	<p><b>Местоположение:</b> 1 этаж, помещение №6, 5, 18.</p> <p><b>Описание характерного дефекта:</b> трещины по межплитным швам плит перекрытия.</p> <p><b>Причины появления дефекта:</b> эксплуатация конструкций без проведения ремонтно-восстановительных работ, а также возможными причинами возникновения таких дефектов и повреждений может являться естественная усадка здания.</p> <p><b>Рекомендуемый метод устранения:</b> рекомендуется выполнить расшивку швов в местах соединения плит перекрытия и очистку их от пыли. При помощи универсальной цементной</p>

штукатурной смеси для наружных и внутренних работ марки не менее M50, выполнить работу по заделке швов и трещин. Затем выполнить восстановление окрасочного слоя плит перекрытия.  
**Объем повреждения:** 6,4 м<sup>2</sup>.

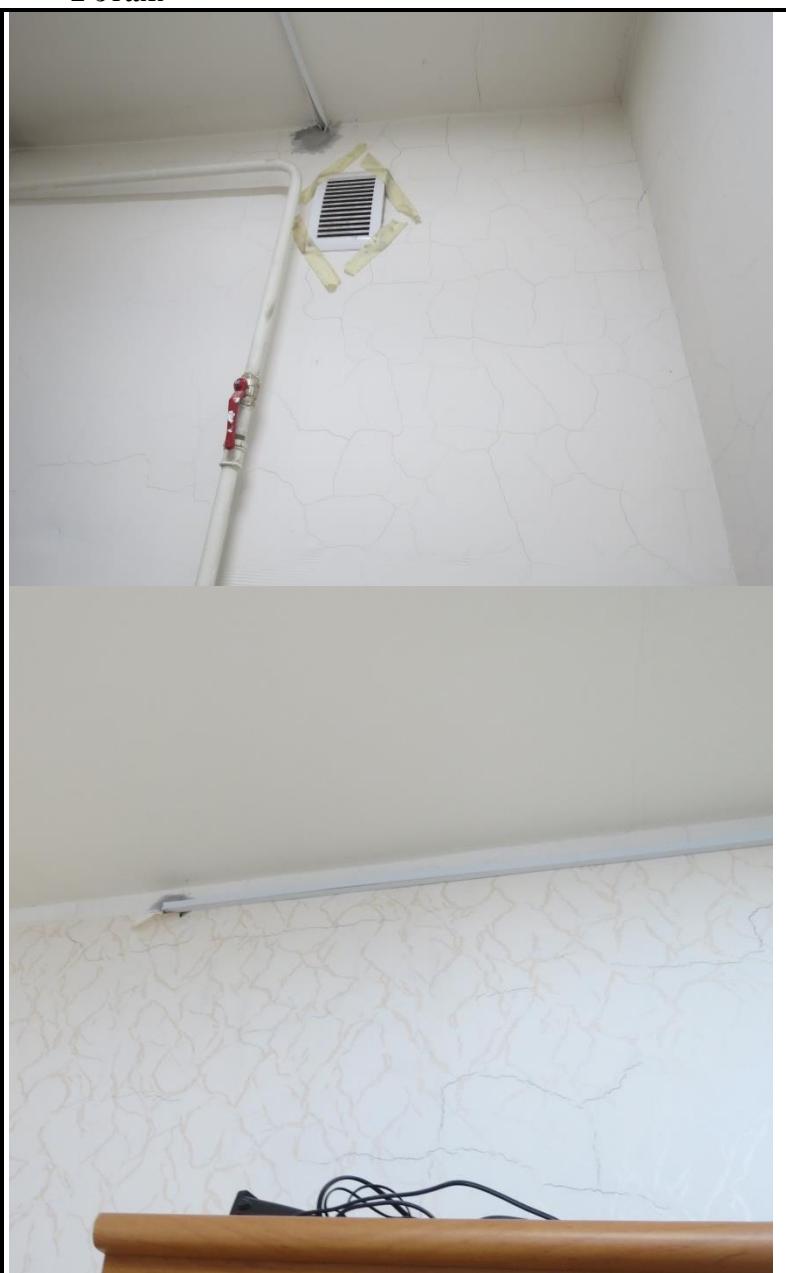
14.

**Местоположение:** 2 этаж, помещение №10, 25.  
**Описание характерного дефекта:** сетка трещин по штукатурному слою стен.  
**Причины появления дефекта:** низкое качество выполненных строительно-монтажных работ и применение материалов низкого качества.  
**Рекомендуемый метод устранения:** рекомендуется выполнить ремонт поврежденных участков штукатурного слоя стен (при помощи универсальной цементной штукатурной смеси для наружных и внутренних работ марки не менее M50) и окрасочного слоя (окраска в 2 слоя краской для наружных и внутренних работ) с предварительной очисткой поврежденных участков от пыли и грязи.  
**Объем повреждения:** 8,9 м<sup>2</sup>.

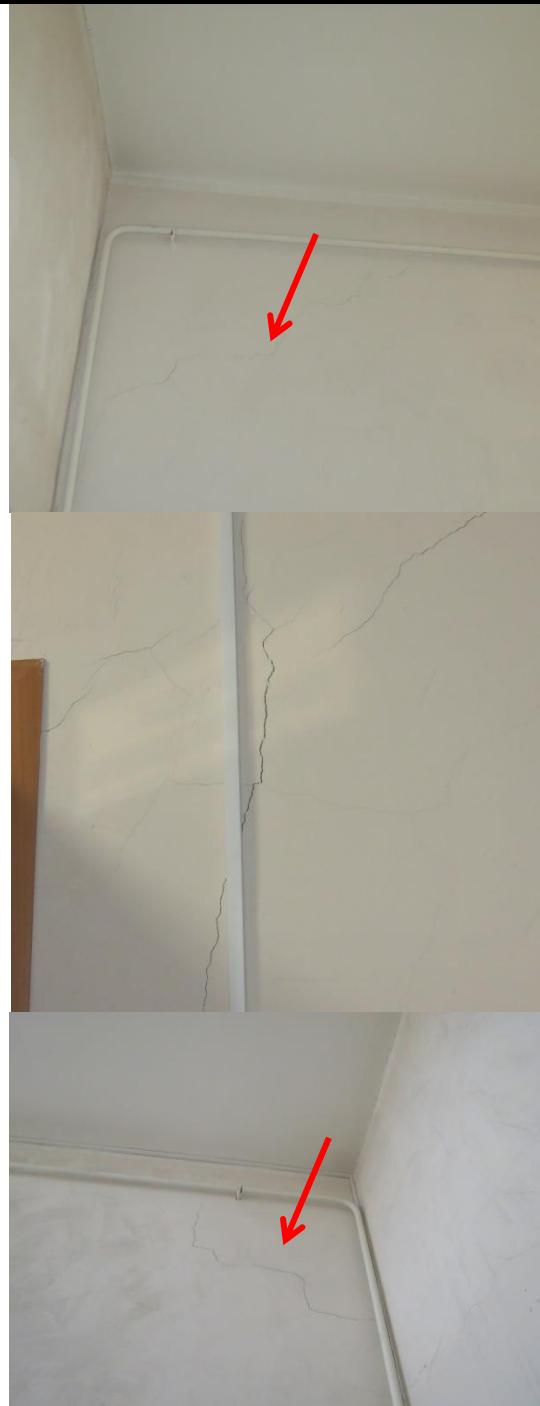
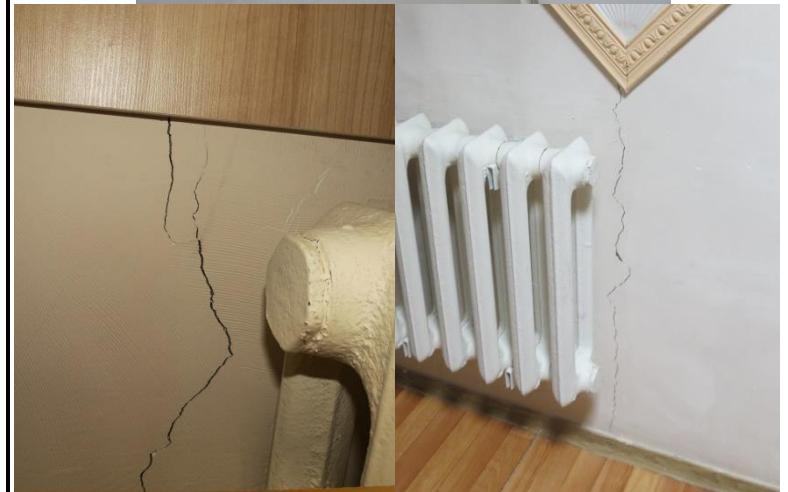
15.

**Местоположение:** 2 этаж, помещение №8, 9, 21.  
**Описание характерного дефекта:** многочисленные наклонные и вертикальные трещины по швам кирпичной кладке стен с шириной раскрытия до 3 мм.  
**Причины появления дефекта:** низкое качество выполненных строительно-монтажных работ и применение материалов низкого качества. А также возможными причинами возникновения таких дефектов и повреждений может являться просадка грунтов основания, а вследствие и фундамента.  
**Рекомендуемый метод устранения:** рекомендуется выполнить следующие мероприятия:  
 – для восстановления целостности (монолитности) стен выполнить заполнение и затирку трещин цементным раствором методом инъекции в соответствии с рекомендациями ЦНИИСК /19/.  
 - для наблюдения за динамикой раскрытия трещин на кладку стен установить маяки с указанием даты установки.  
**Объем повреждения:** 9 пог.м.

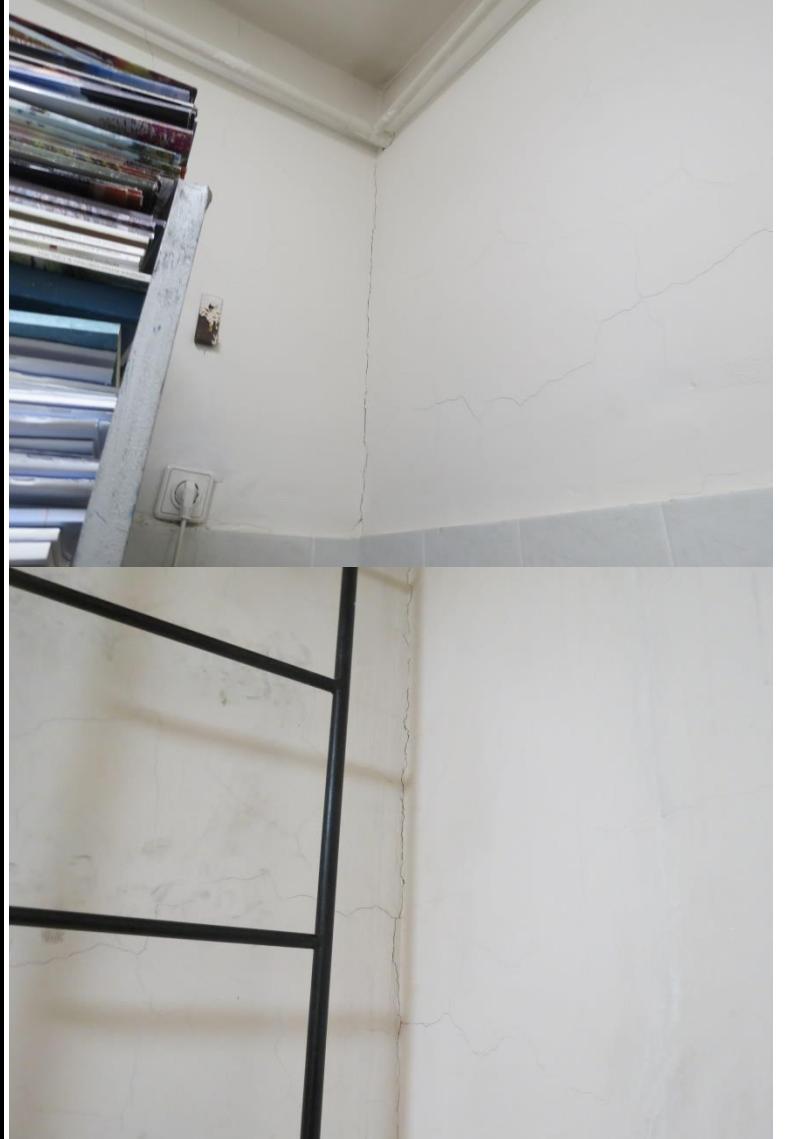
16.	<p><b>Местоположение:</b> 2 этаж, помещение №10, 21.</p> <p><b>Описание характерного дефекта:</b> трещины в местах сопряжения стен.</p> <p><b>Причины появления дефекта:</b> различная деформативность разнонагруженных стен вследствие разных напряжений в кладке.</p> <p><b>Рекомендуемый метод устранения:</b> рекомендуется выполнить расшивку трещин в местах сопряжения стен. При помощи универсальной цементной штукатурной смеси для наружных и внутренних работ марки не менее М50, выполнить работу по заделке трещин с укладкой в стыке штукатуркой сетки.</p> <p><b>Объем повреждения:</b> 5,3 п.м.</p>

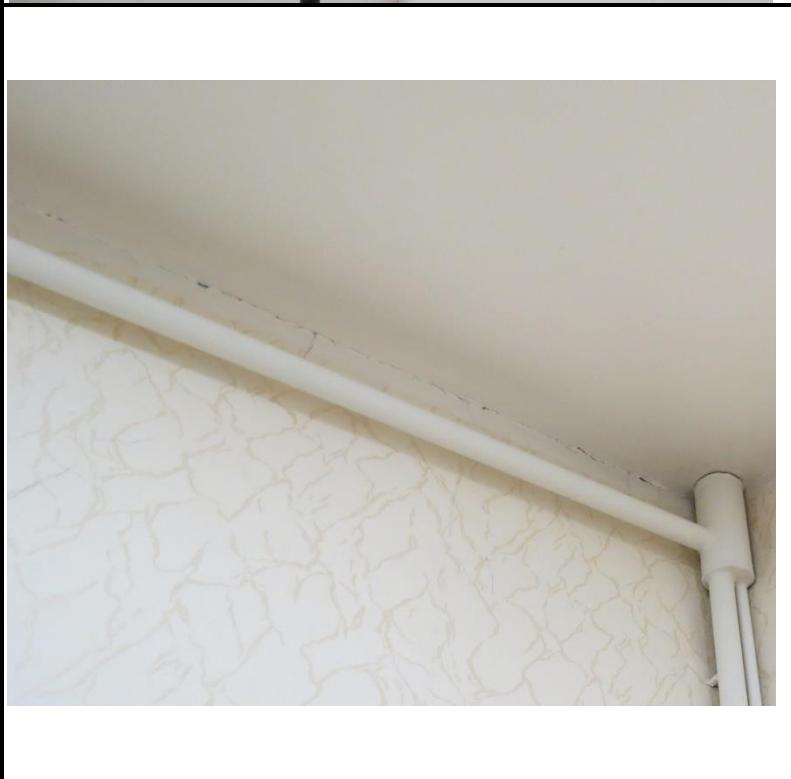
17.	<p><b>Местоположение:</b> 2 этаж, помещение №12.</p> <p><b>Описание характерного дефекта:</b> трещины в местах опирания плит перекрытия на стены.</p> <p><b>Причины появления дефекта:</b> нагрузка от вышележащих конструкций. А также возможными причинами возникновения таких дефектов и повреждений может являться естественная усадка здания.</p> <p><b>Рекомендуемый метод устранения:</b> рекомендуется выполнить затирку трещин в местах опирания плит перекрытия на стены и очистку их от пыли. При помощи универсальной цементной штукатурной смеси для</p>

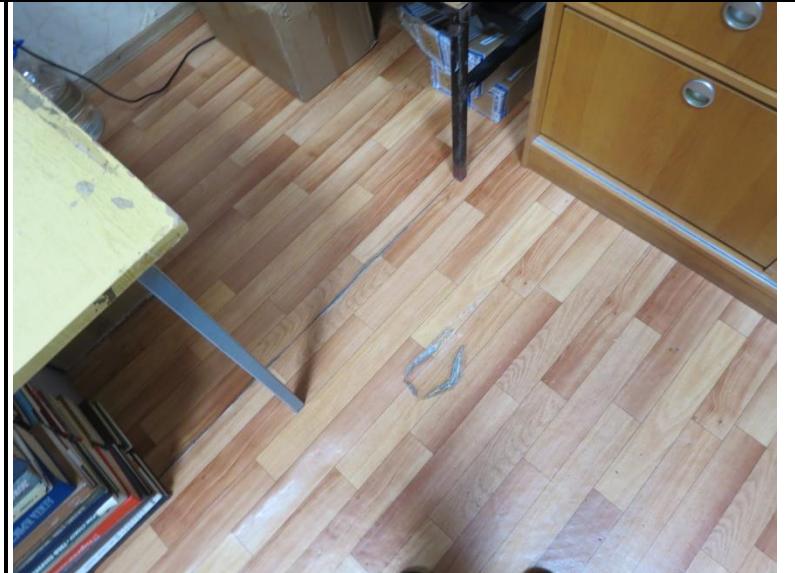
20.	<p><b>Местоположение:</b> 2 этаж, помещение №25.</p> <p><b>Описание характерного дефекта:</b> участок разрыва напольного покрытия и отставание материала в стыках.</p> <p><b>Причины появления дефекта:</b> механические повреждения.</p> <p><b>Рекомендуемый метод устранения:</b> рекомендуется выполнить частичную подклейку материала в стыках и постановку заплат в местах разрыва напольного покрытия.</p> <p><b>Объем повреждения:</b> 0,5 м<sup>2</sup>.</p>

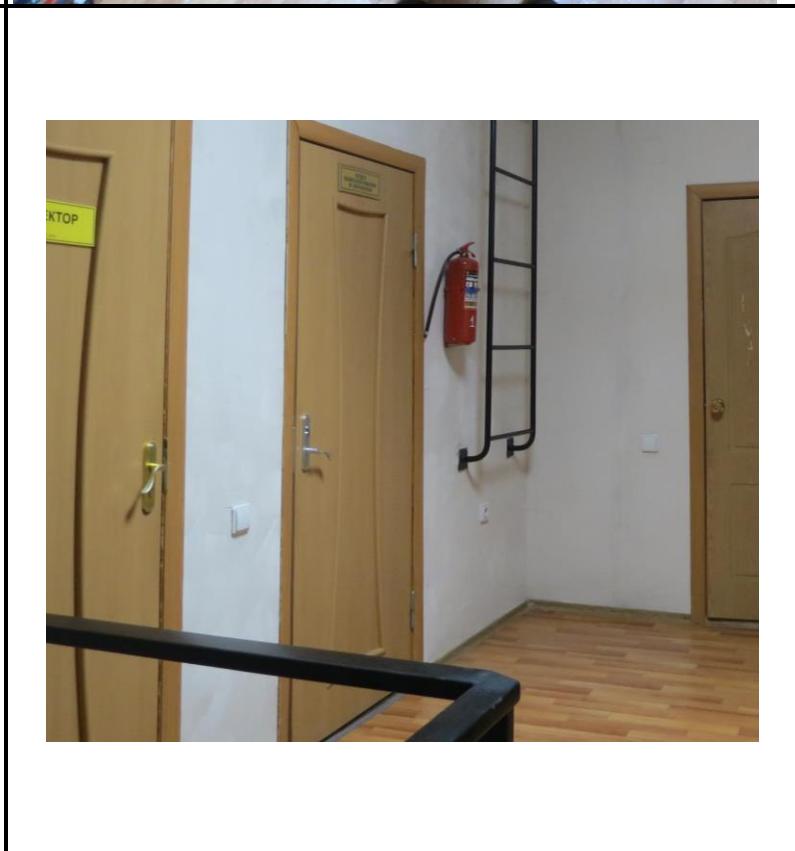
21.	<p><b>Местоположение:</b> 2 этаж повсеместно.</p> <p><b>Описание характерного дефекта:</b> дверная фурнитура частично изношена и неисправна.</p> <p><b>Причины появления дефекта:</b> механические воздействия, нарушения в процессе монтажа дверных блоков, низкое качество выполненных строительно-монтажных работ.</p> <p><b>Рекомендуемый метод устранения:</b> рекомендуется выполнить полную замену заполнений дверных проемов. При производстве работ по замене конструкций необходимо руководствоваться ГОСТ 30674-99, ГОСТ 30971-2012, а так же рекомендациям самого производителя изделий.</p> <p><b>Объем повреждения:</b> 8 шт.</p>

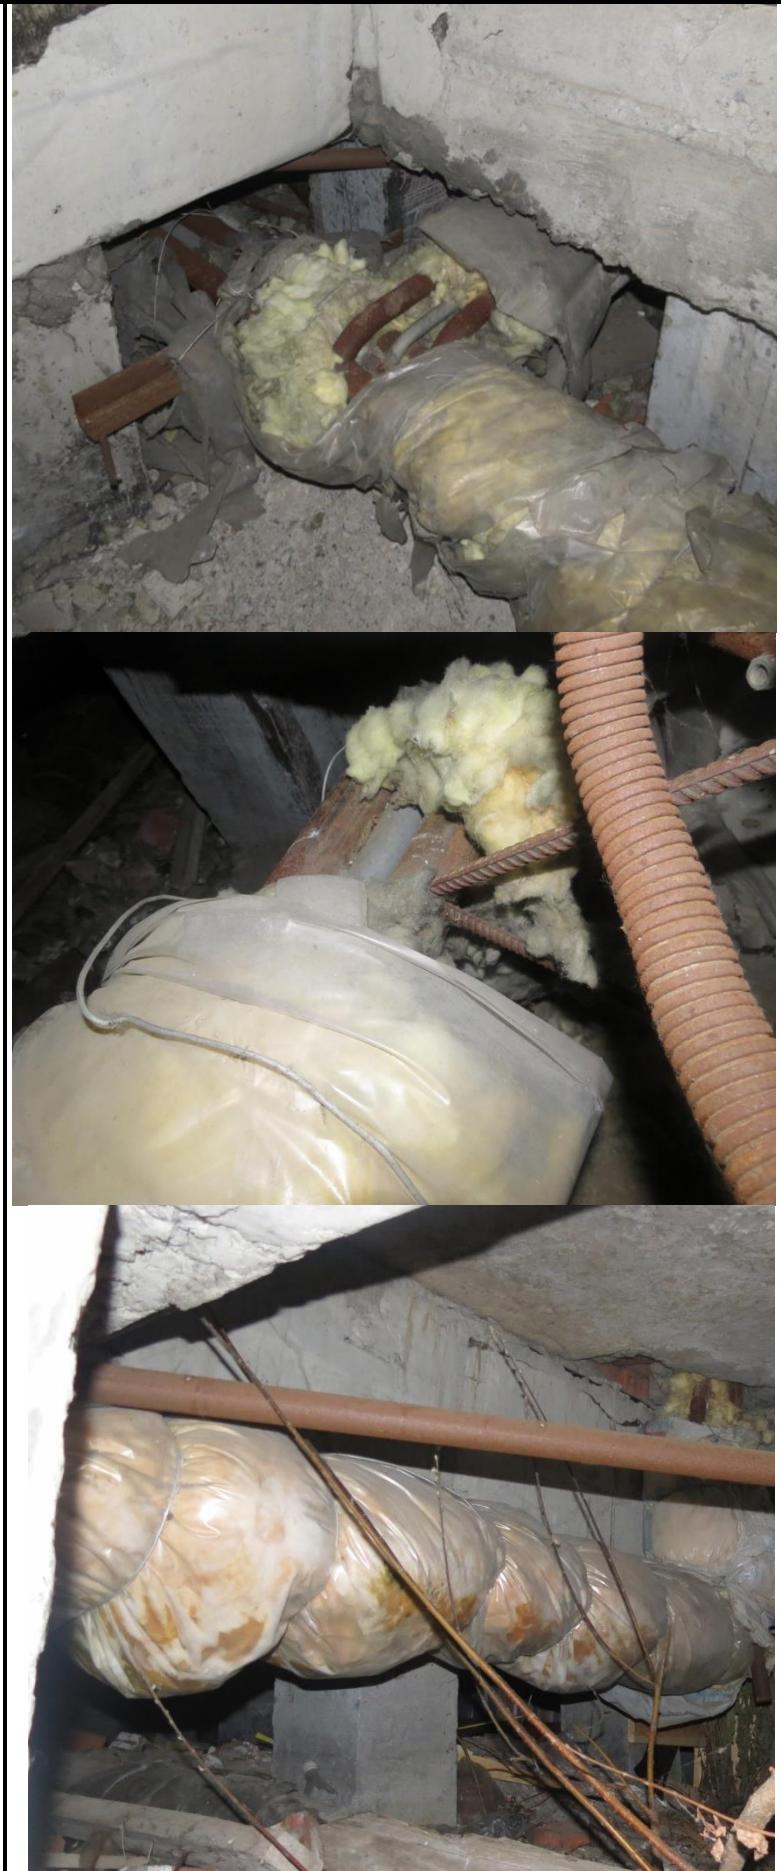
23.

**Местоположение:** Подвал в осях 1-4/Б, 1-2/А-Б.  
**Описание характерного дефекта:** нарушение тепловой изоляции и образование конденсата в местах тепловой изоляции трубопроводов отопления и водоснабжения. Поверхностная коррозия трубопроводов отопления и водоснабжения.  
**Причины появления дефекта:** длительный период эксплуатации без проведения ремонтных работ, низкое качество выполненных строительно-монтажных работ.  
**Рекомендуемый метод устраниния:** рекомендуется выполнить полную замену теплоизоляционного слоя трубопроводов отопления  $2\varnothing 60$  мм и водоснабжения  $\varnothing 40$  мм на утеплитель пенополиуретановыми скорлупами.  
**Объем повреждения:** 16,2 п.м.
