ТЕХНИЧЕСКОЕ ЗАКЛЮЧЕНИЕ

**По определению технического состояния конструкций и
определению физического износа здания**

Шифр № 195-21/2021-ТО

1.4. Время проведения обследования.	Работы по инженерно-техническому обследованию здания произведены в мае-июне 2021г.
1.5. Объект обследования.	Здание по адресу: г. Москва, ул. Обручева, д.40, стр.5.

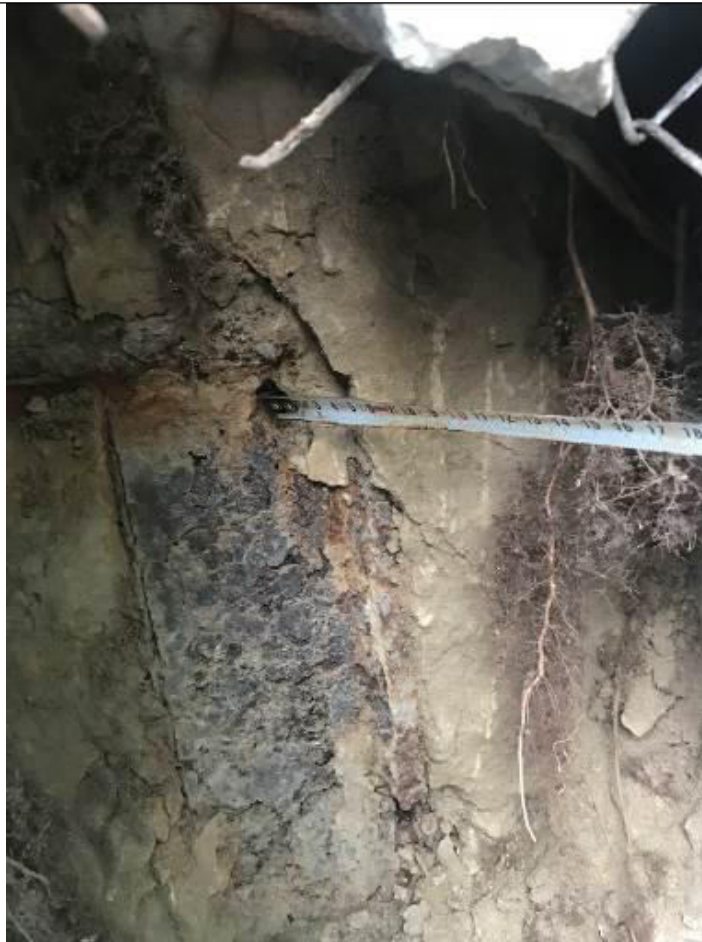
Помещение ускорителя (купол) эксплуатируется без отопления. Вследствие разрушения защитной гидроизоляции, к несущей конструкции купола проникает и накапливается влага, и, в совокупности с неработающей системой отопления, в бетоне купола происходит размораживание бетона, образование микротрещин. Вследствие отслоения защитного слоя бетона идёт коррозия несущих стальных балок и арматуры.

Рис. 1. Коррозия стальных уголков купола с расслоением металла.

- Демонтаж цементного покрытия купола;
- Расчистка поверхности бетона от деструктированного слоя до прочного основания, очистка стальных балок от продуктов коррозии пескоструйной обработкой (дробью).

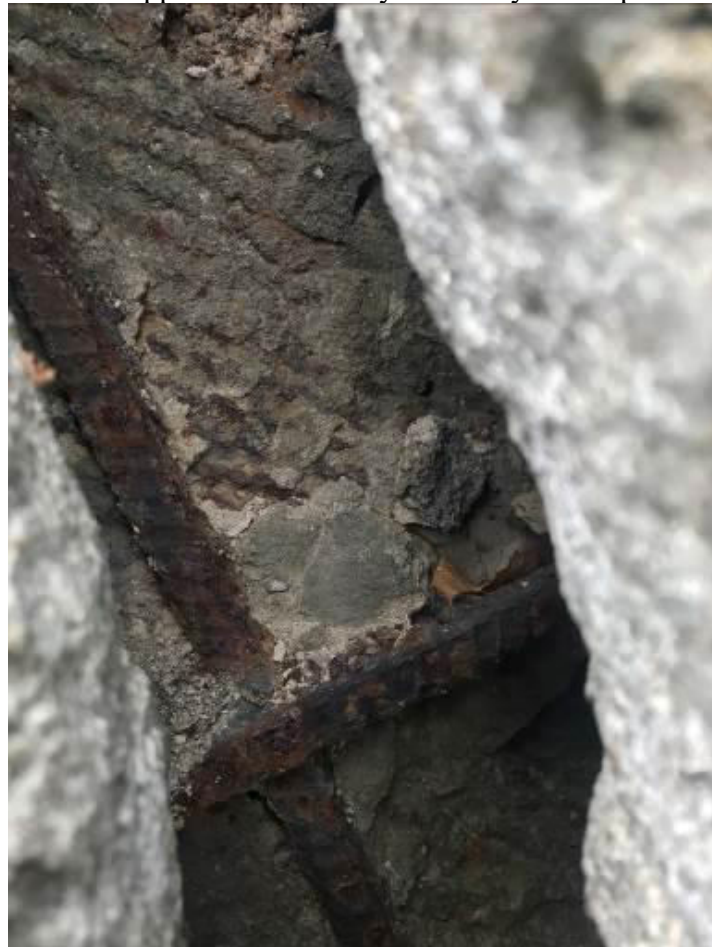
Рис. 2. Коррозия арматуры с утратой сечения, вследствие расслоения.

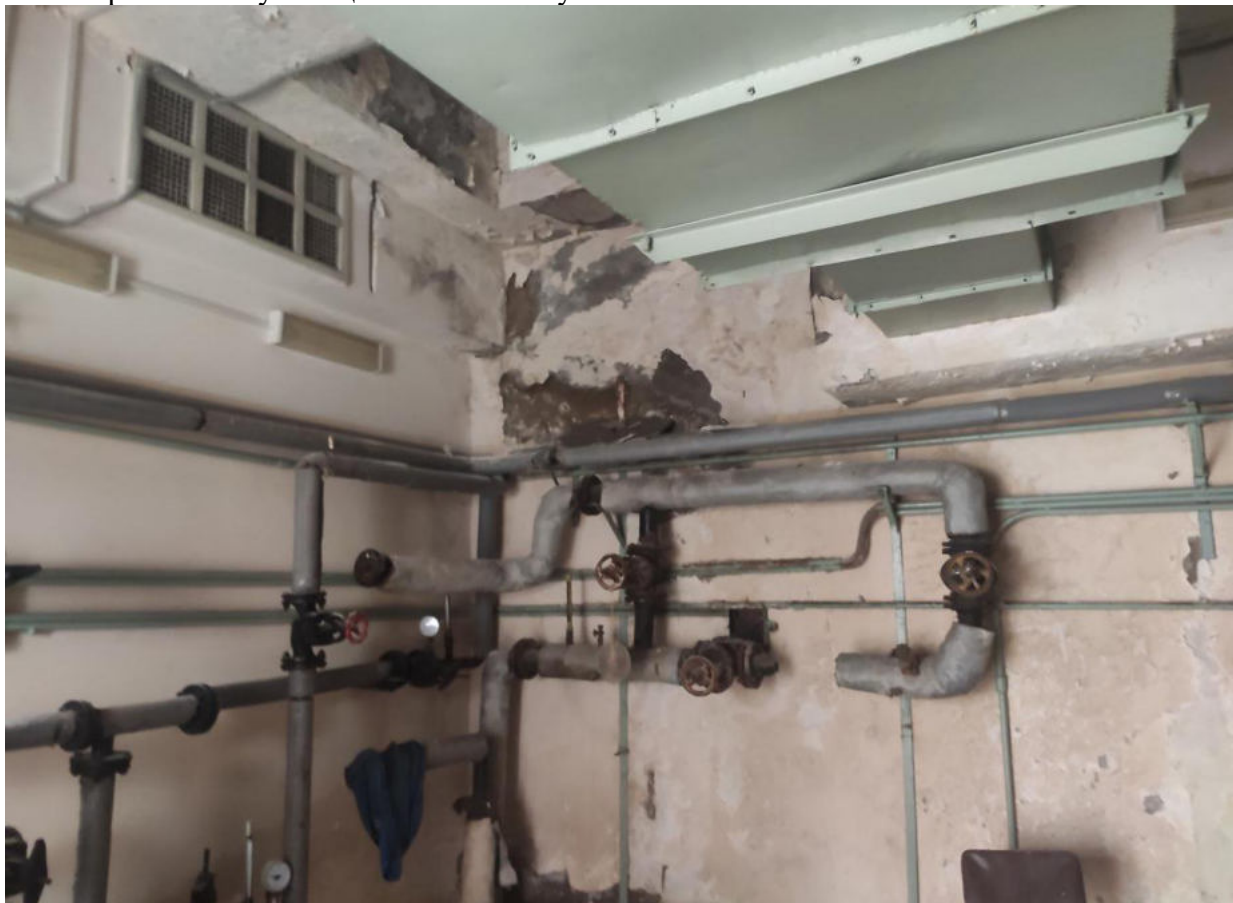
Фото №5. Следы протечек и разрушения отделочного слоя на стенах. Частичная замена инженерных коммуникаций в тепловом узле.

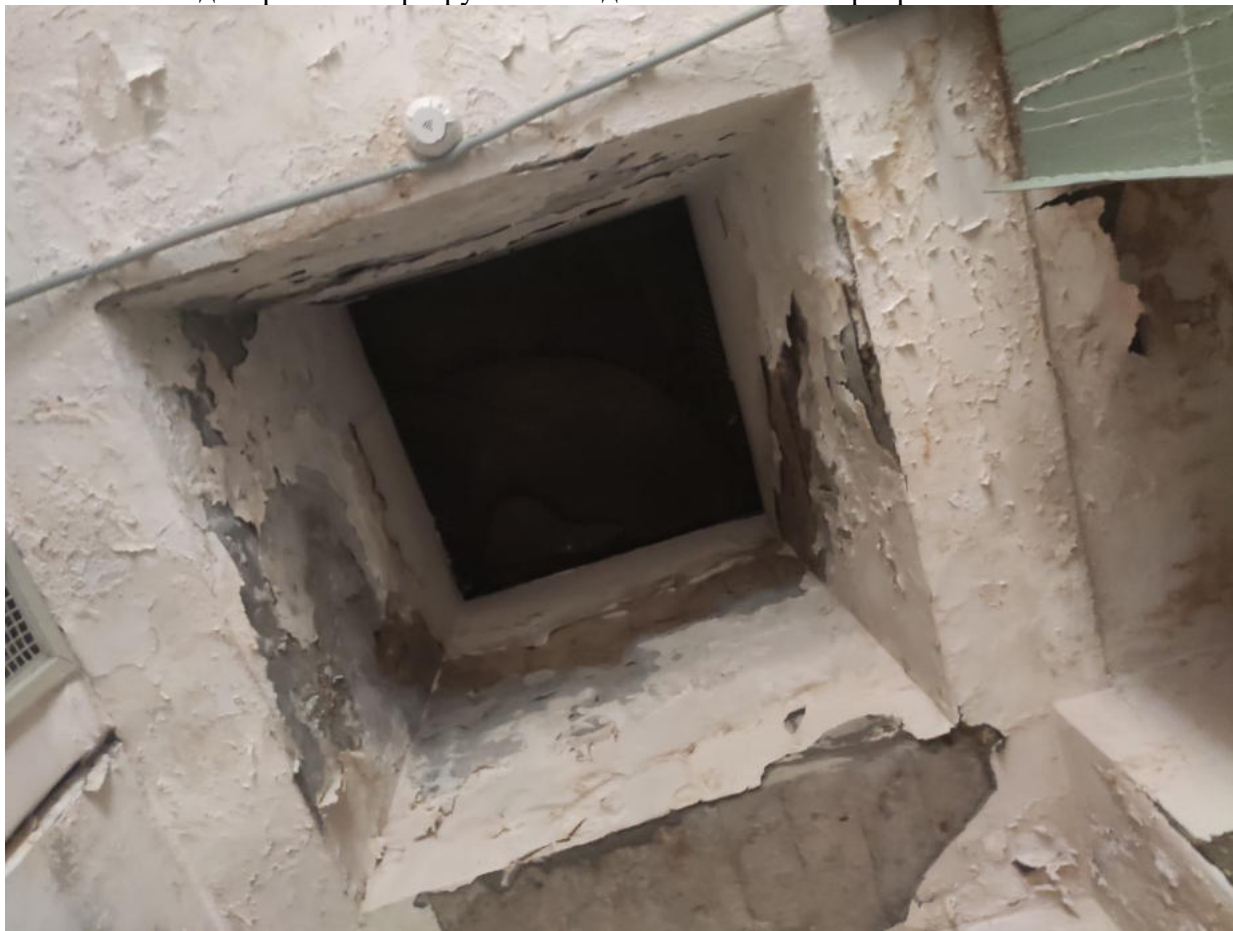
Фото №6. Следы протечек и разрушения отделочного слоя перекрытия.

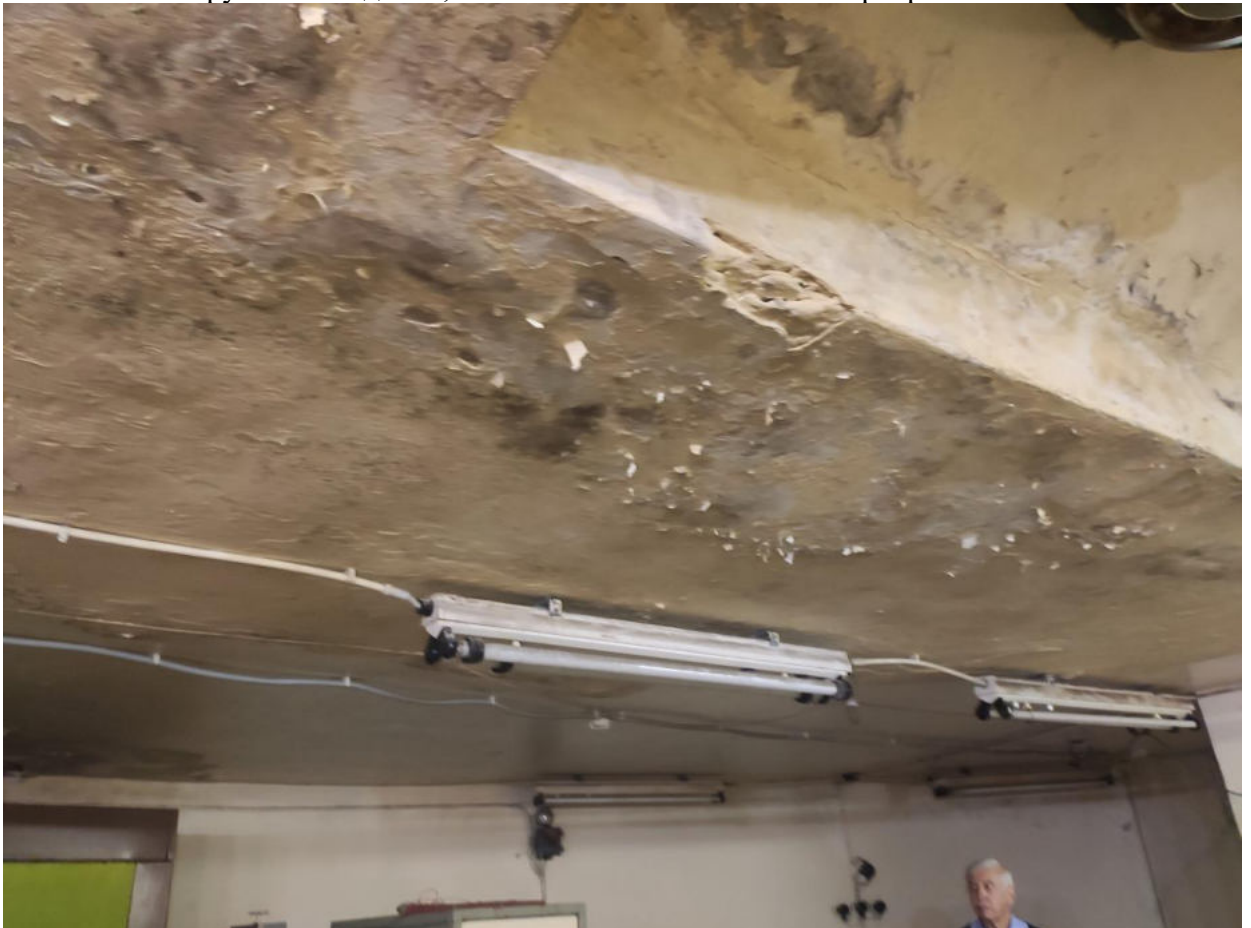
Фото №10. Разрушение отделки, высолы и темные пятна на перекрытии.

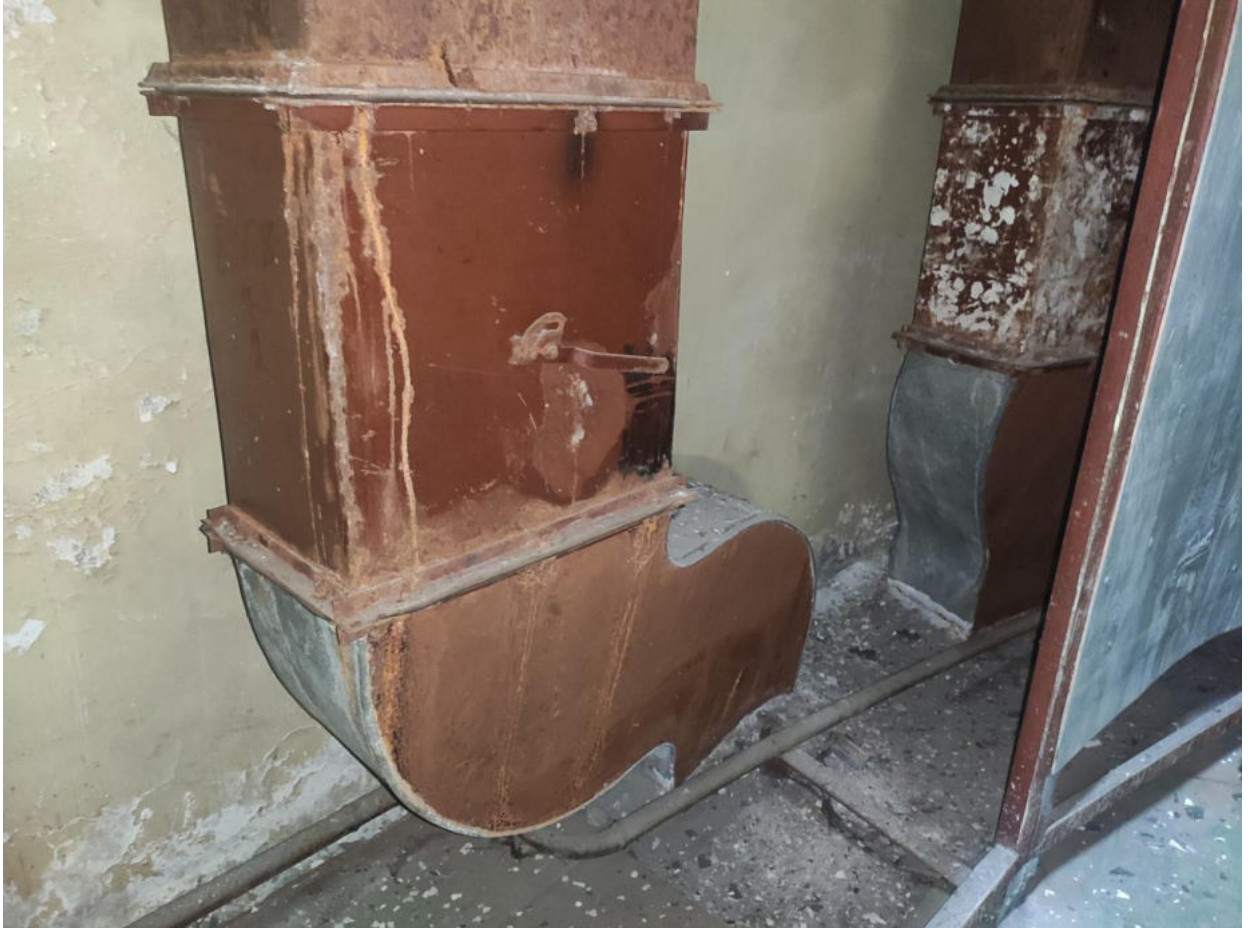
Фото №13. Состояние вентиляционных коробов приточной вентиляции в районе купола.

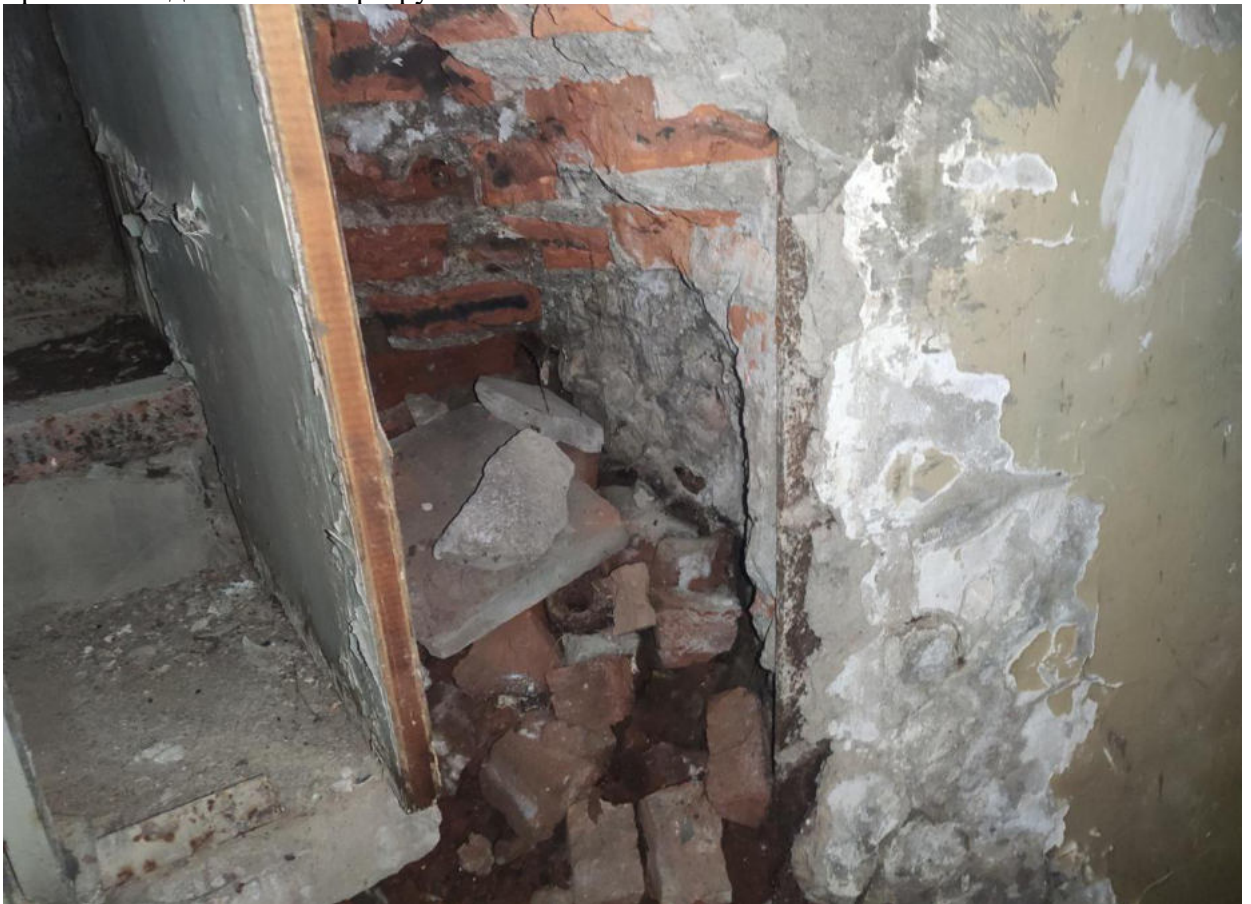
Фото №14. Стены купола выполнены из бетона, с обкладкой кирпичной кладкой в районе проёма. Кладка частично разрушена.

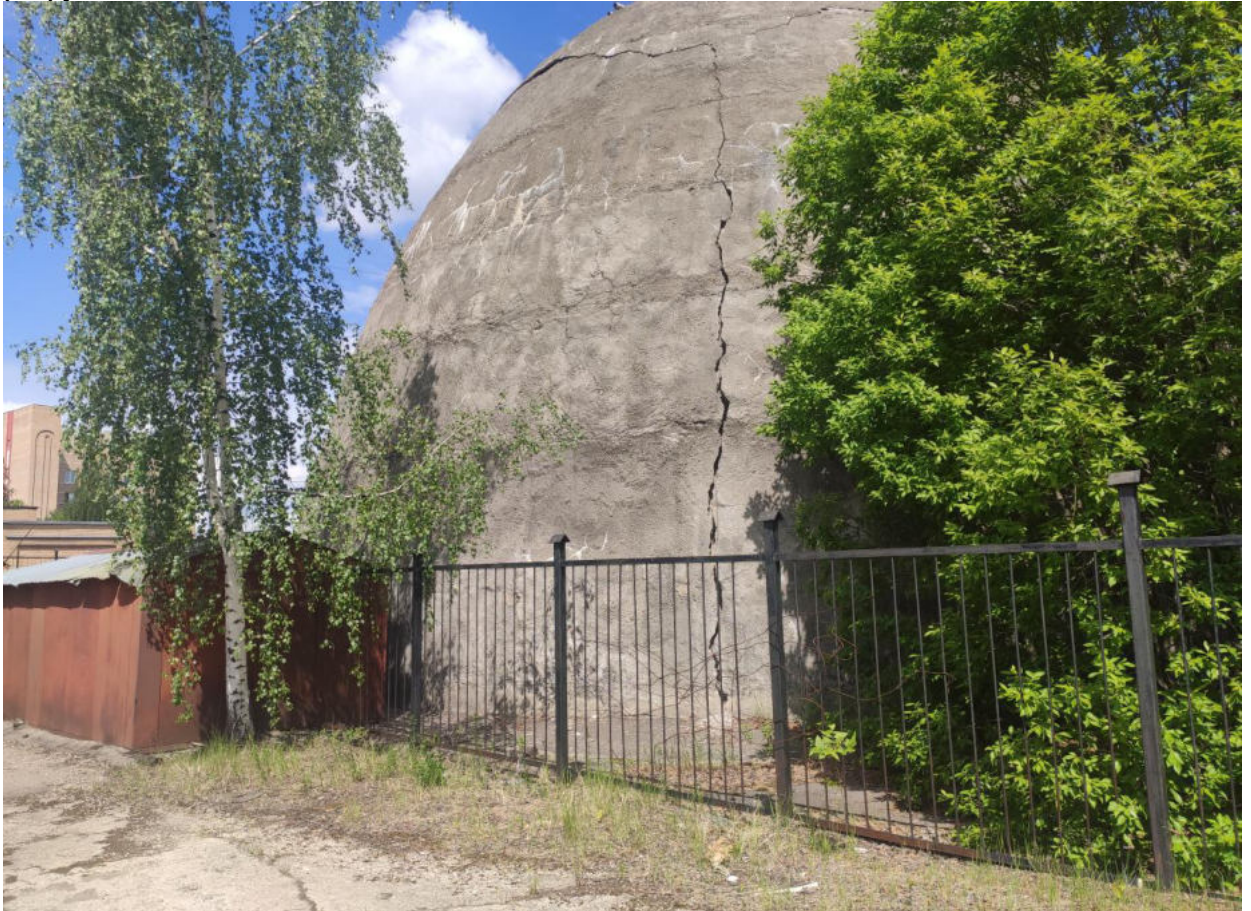
Фото №33. Наружная отделка купольной части здания из пескобетона. Имеет трещины и разрушения.

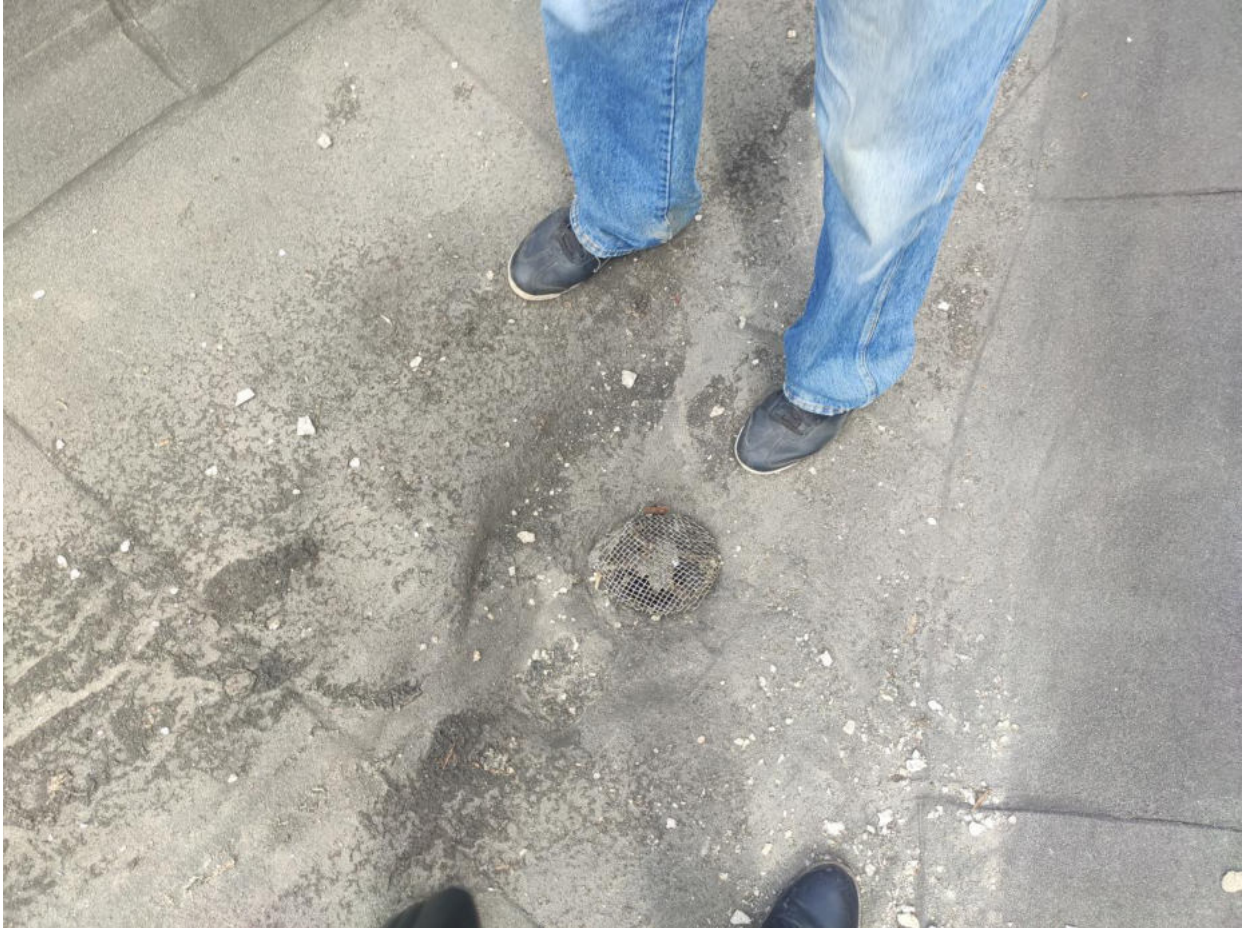
Фото №35. Состояние водоприемной воронки. Следы застоя воды.

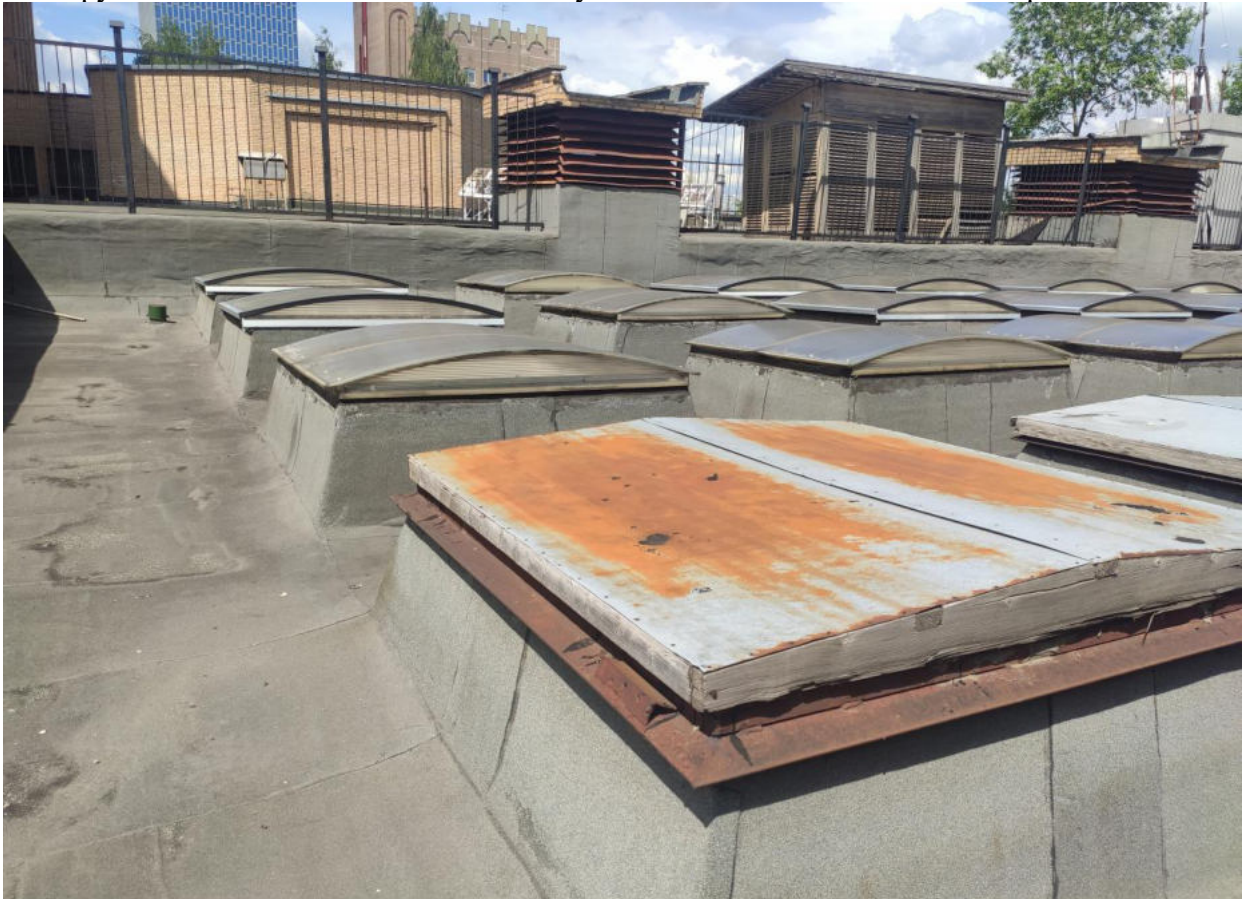
Фото №36. Световые фонари здания. Временные покрытия, в связи с разрушением конструкций от падения частей отделки купола. Следы застоя воды на покрытии.

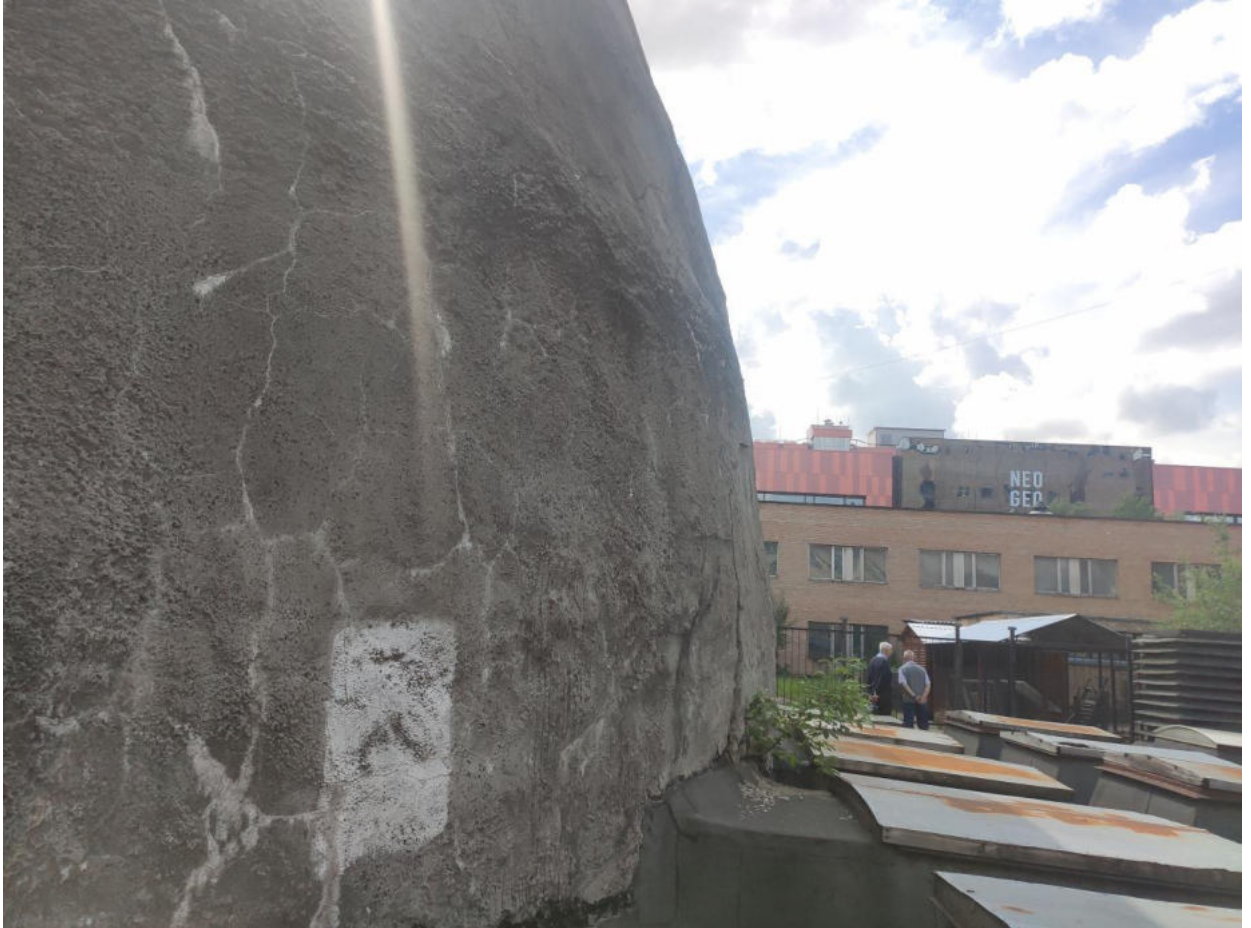
Фото №39. Растрескивание наружного слоя купола, выполненного из пескобетона.

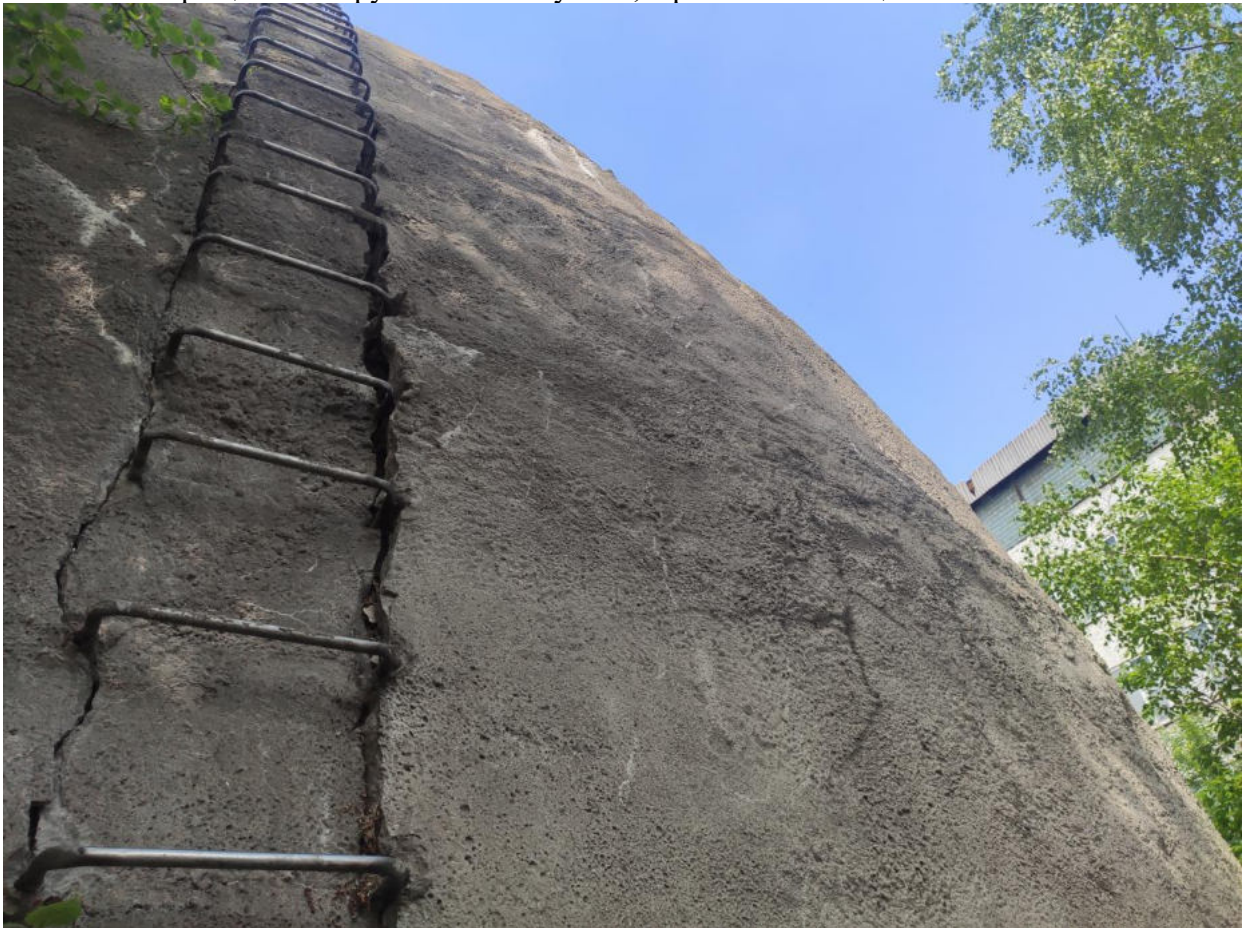
Фото №40. Трещины в наружном слое купола, в районе лестницы.

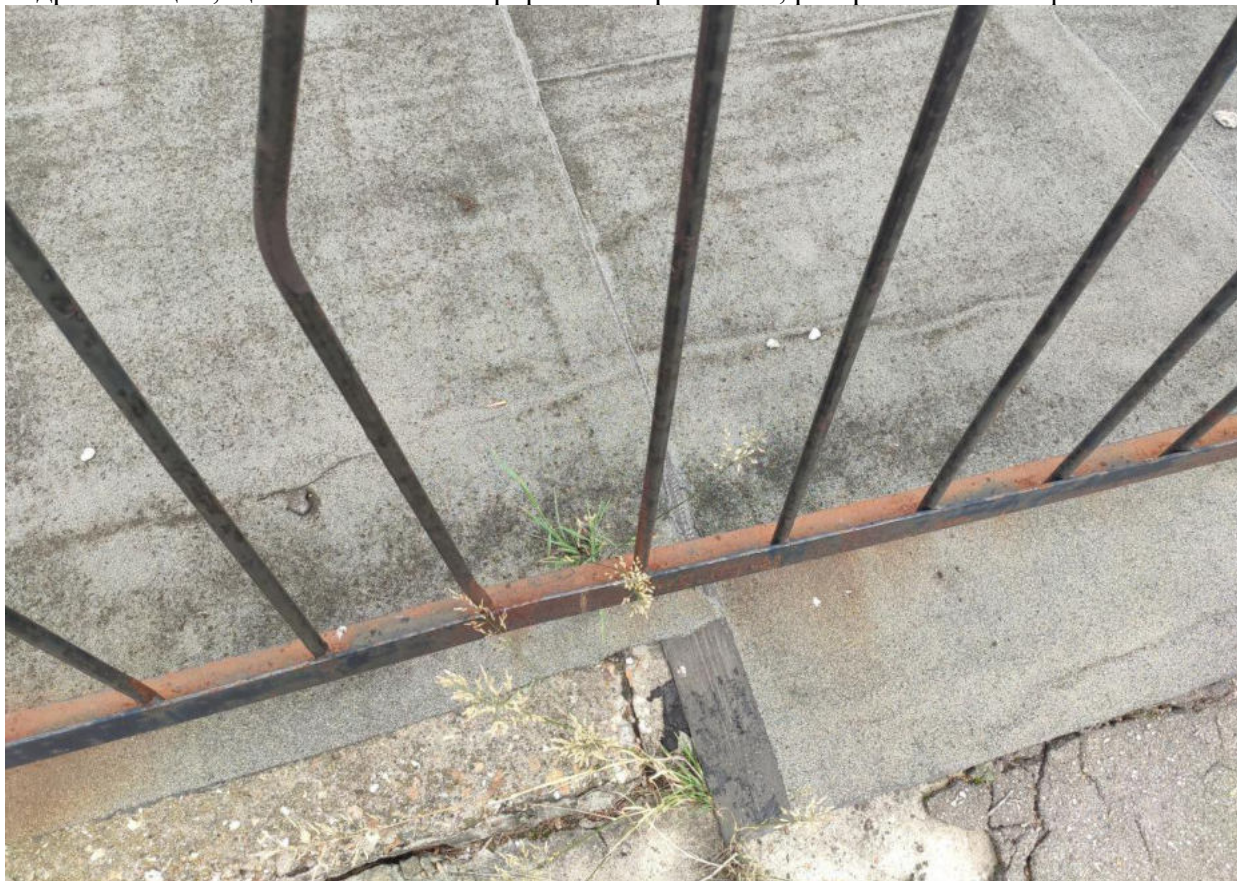
Фото №47. Узел стыка крыши и асфальтовой площадки, частичное отсутствие гидроизоляции, щели на стыках и прорастание растений, растрескивание асфальта.

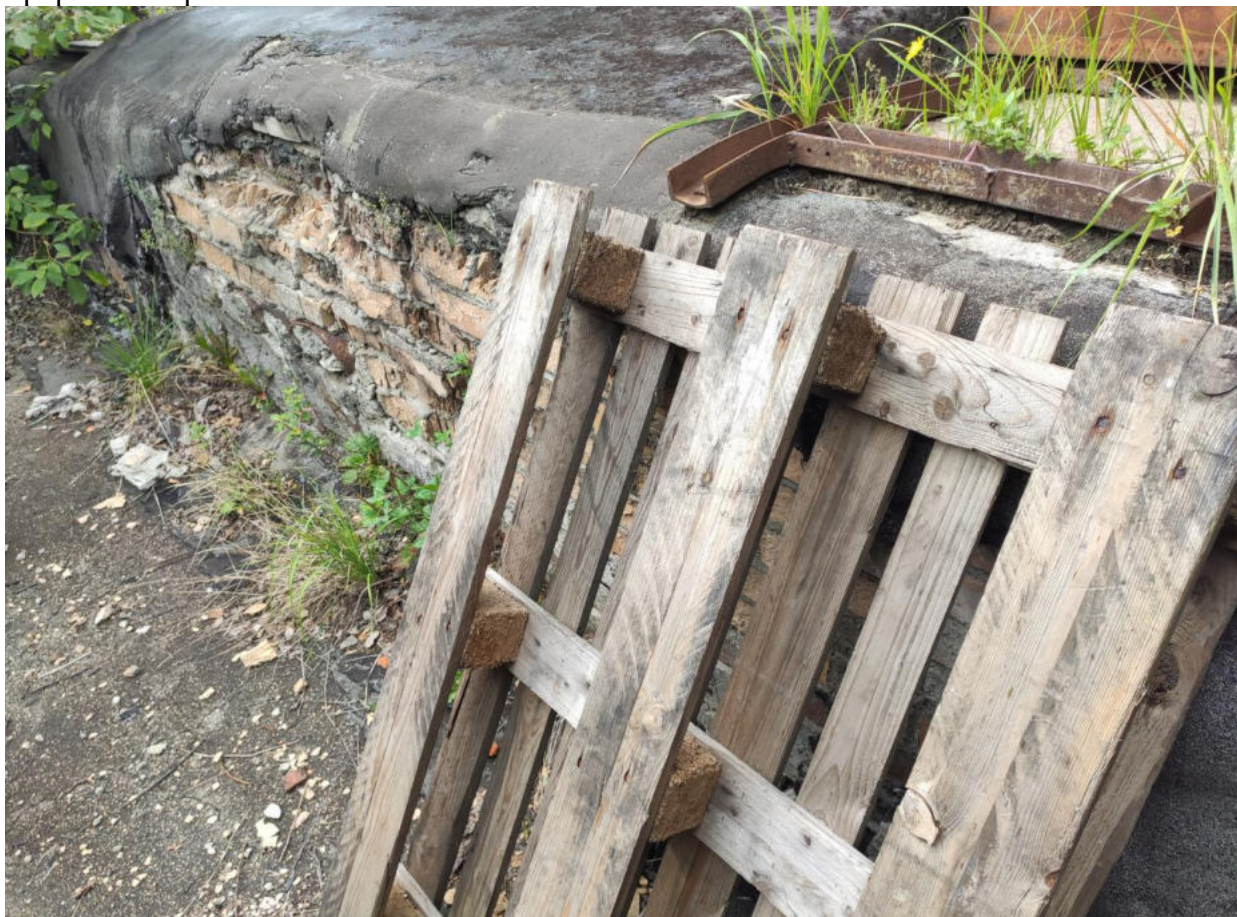
Фото №48. Разрушение поверхности кладки вместе с гидроизоляционным покрытием, прорастание растений на стыке .

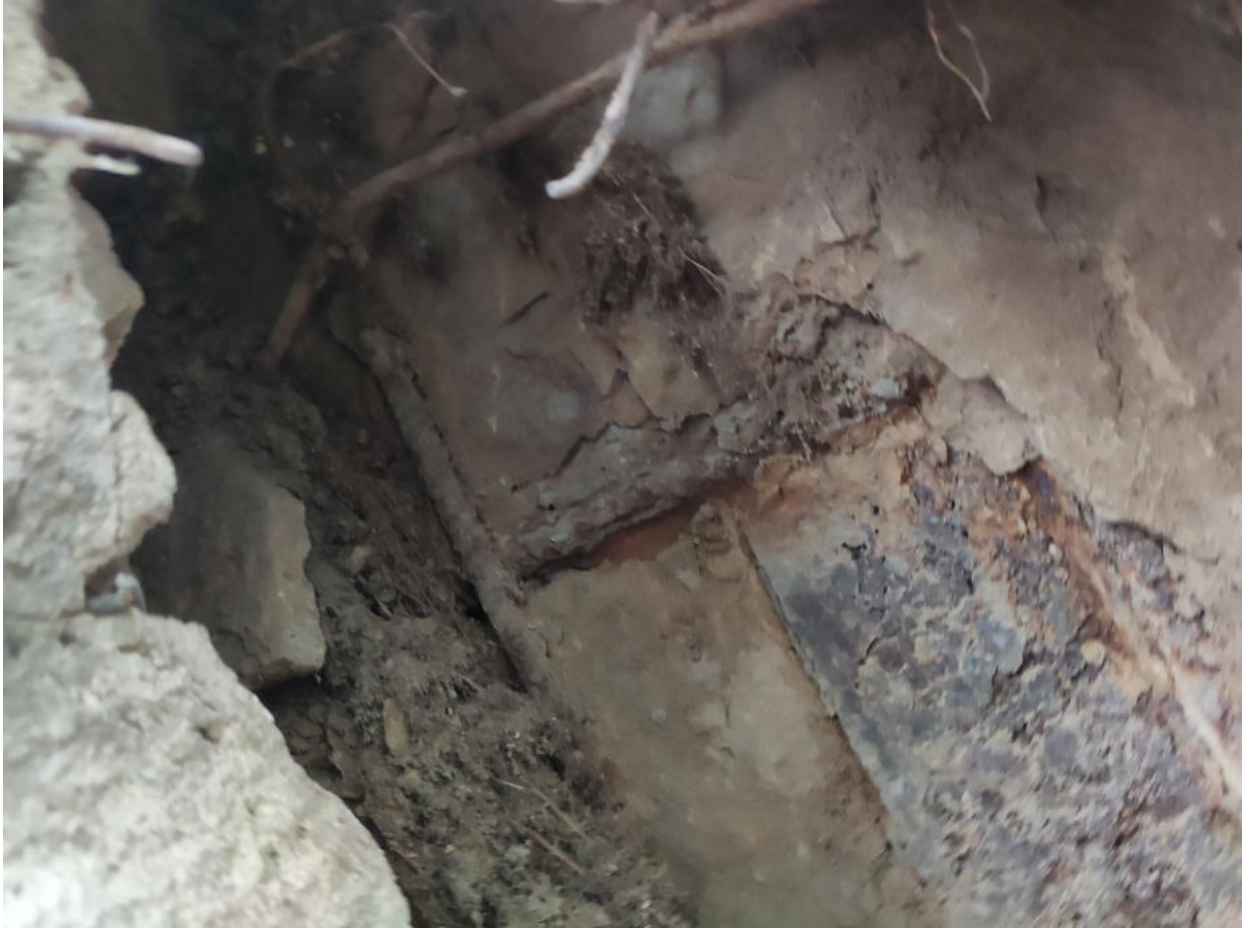
Фото №53. Коррозия металлических конструкций купола.

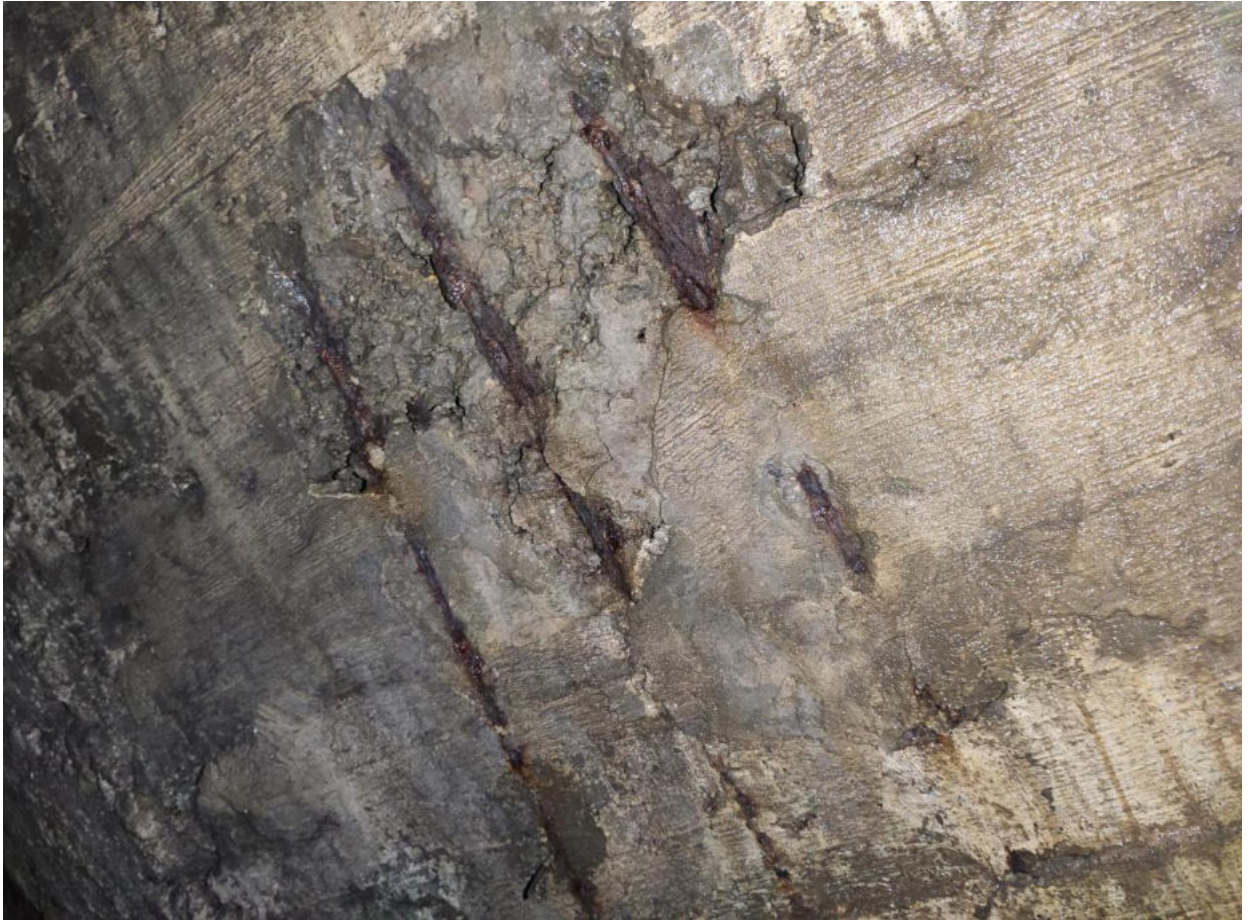
Фото №57. Отслоение защитного слоя бетона и коррозия армирования стены вентиляционного помещения. Намокание стены.

- В местах расположения протечек и отслоения защитного слоя бетона необходимо выполнить расчистку поверхности бетона от деструктированного слоя до прочного основания, с очисткой выступающей арматуры от продуктов коррозии, с последующим восстановлением защитного слоя бетона.
- Выполнить усиление, либо предусмотреть замену аварийной плиты в техническом подвале по специально-разработанному проекту.
- При капитальном ремонте выполнить устройство новых отделочных покрытий плит.

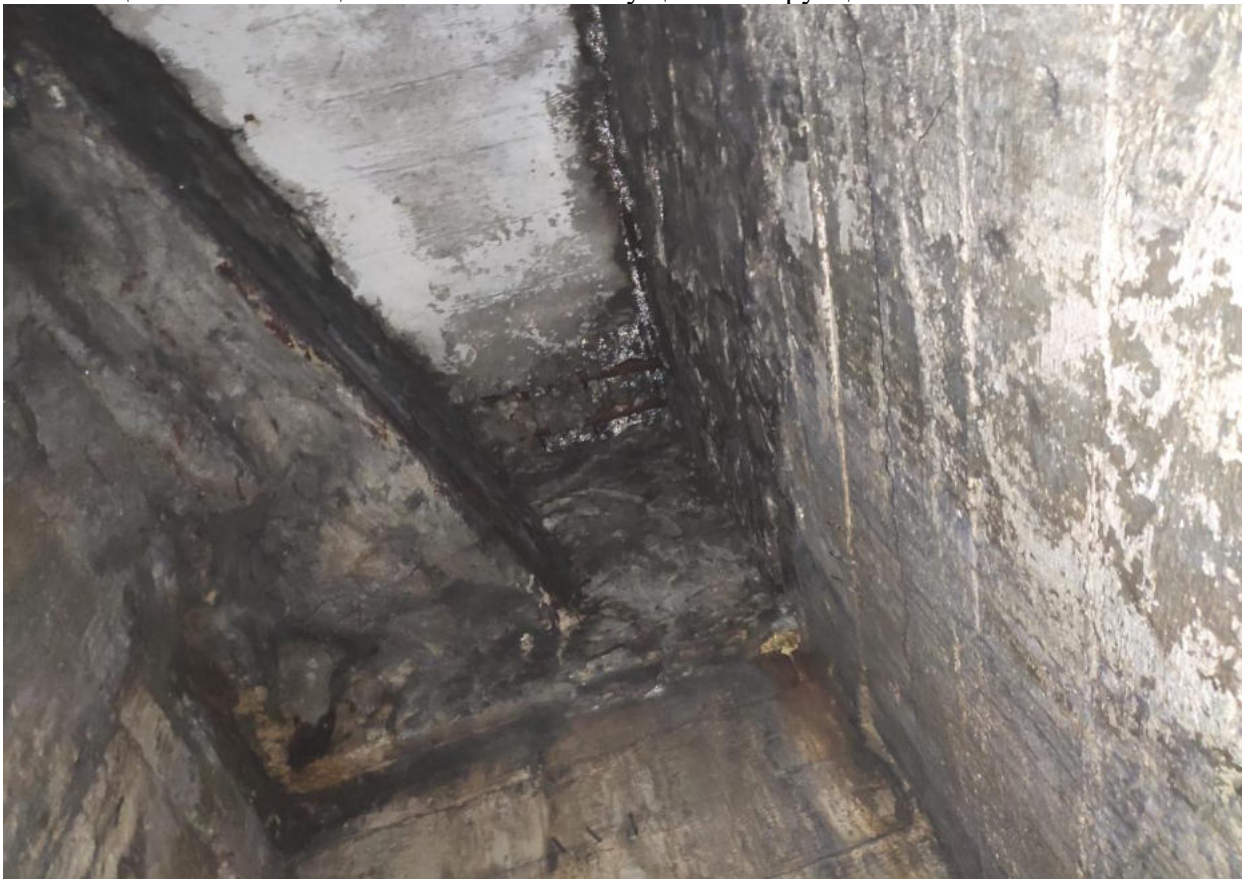
Фото №58. Отслоение защитного слоя бетона и коррозия армирования перекрытия вентиляционного помещения. Намокание несущих конструкций.

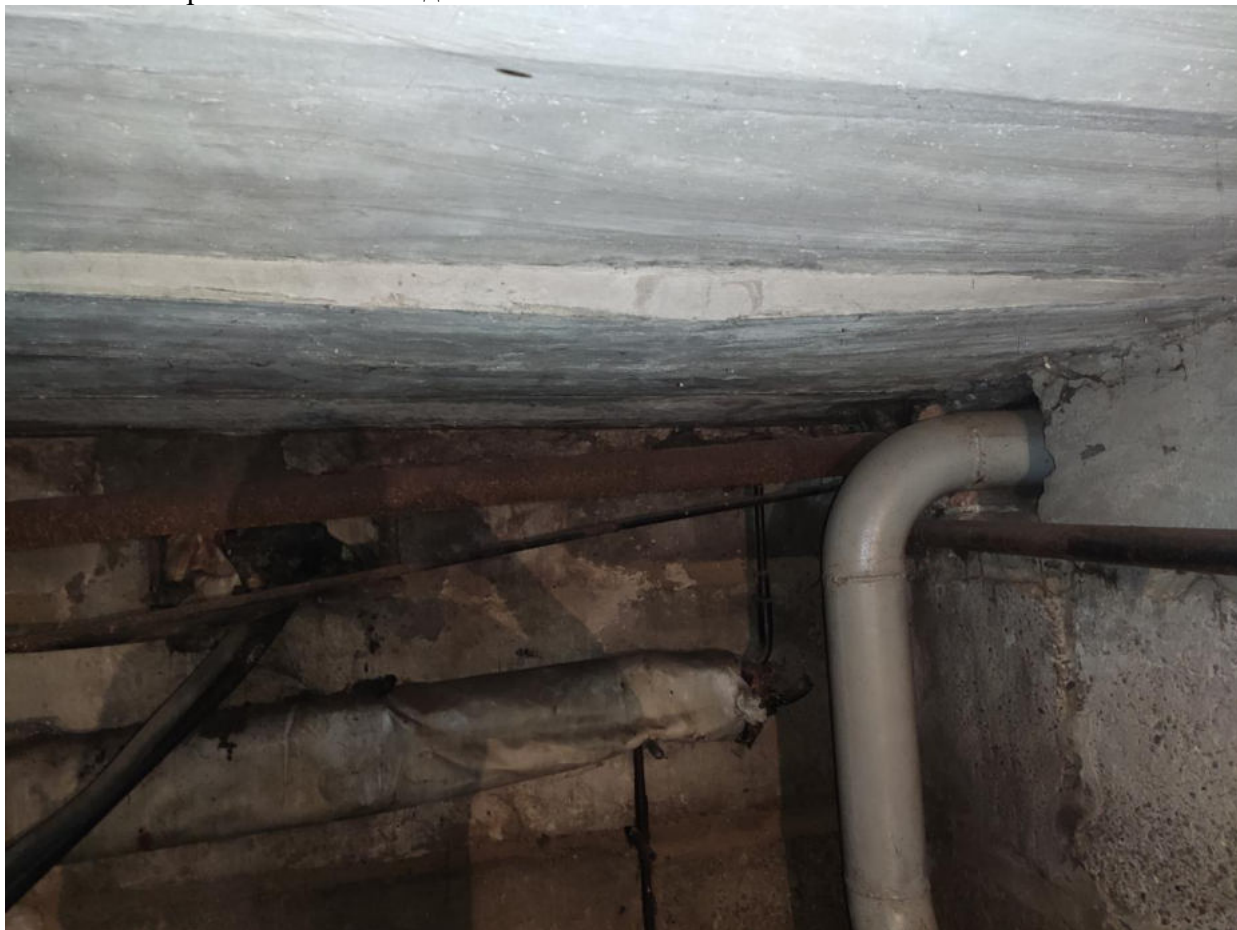
5.4.5. Наличие сырости и капиллярной влаги	Зафиксированы множественные места протечек и проникновения влаги.
5.4.6. Основные дефекты и повреждения конструкций	<p>Слои гидроизоляции деструктивированы, о чем свидетельствуют множественные следы протечек. Наибольшее скопление протечек происходит в районе стен купола.</p> <p>В районе протечек перекрытия находятся в постоянно увлажняемом состоянии, отделочный разрушается, местами образуется плесень и биопоражение. В осях I-II/ Н-II зафиксировано обнажение и корродирование арматуры, данный участок находится во влажном состоянии.</p> <p>В техническом подвале плиты, местами, имеют отслоения защитного слоя бетона, обнажение и коррозию арматуры, сколы, также зафиксирована плита с аварийным прогибом (~40мм).</p>

Фото №59. Прогиб плиты в подвале.

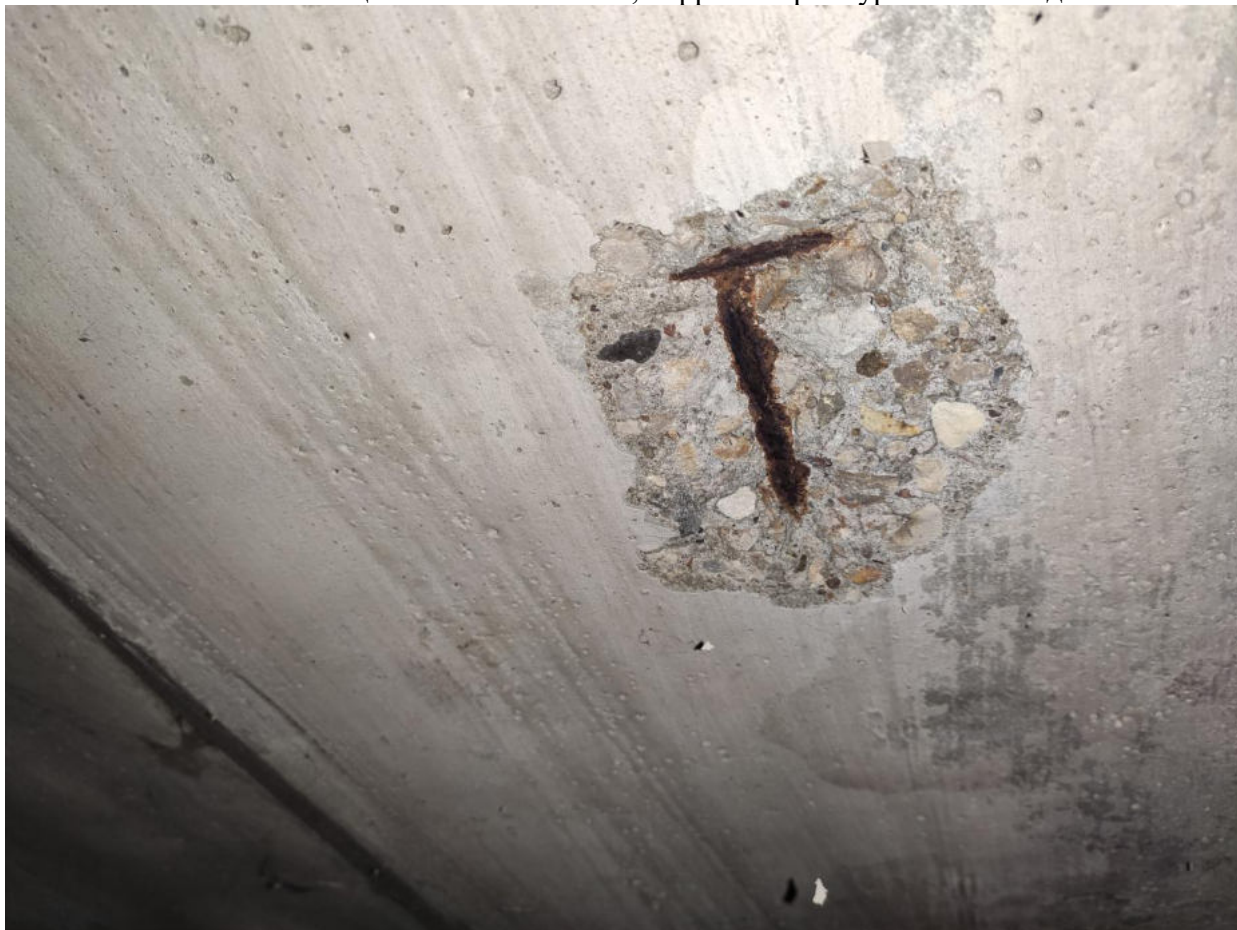
Фото №60. Отслоение защитного слоя бетона, коррозия арматуры плиты подвала.
