ООО «Моспроекткомплекс» в соответствии с Договором №ТО-366-06.2023 от 13.06.2023г. проведено обследование по определению вибраций на плиты перекрытия здания, расположенного по адресу: г.

По результатам выполненных испытаний 28.06.2023 г. по определению вибраций в перекрытии 1-го этажа спортивного комплекса, расположенного по адресу:

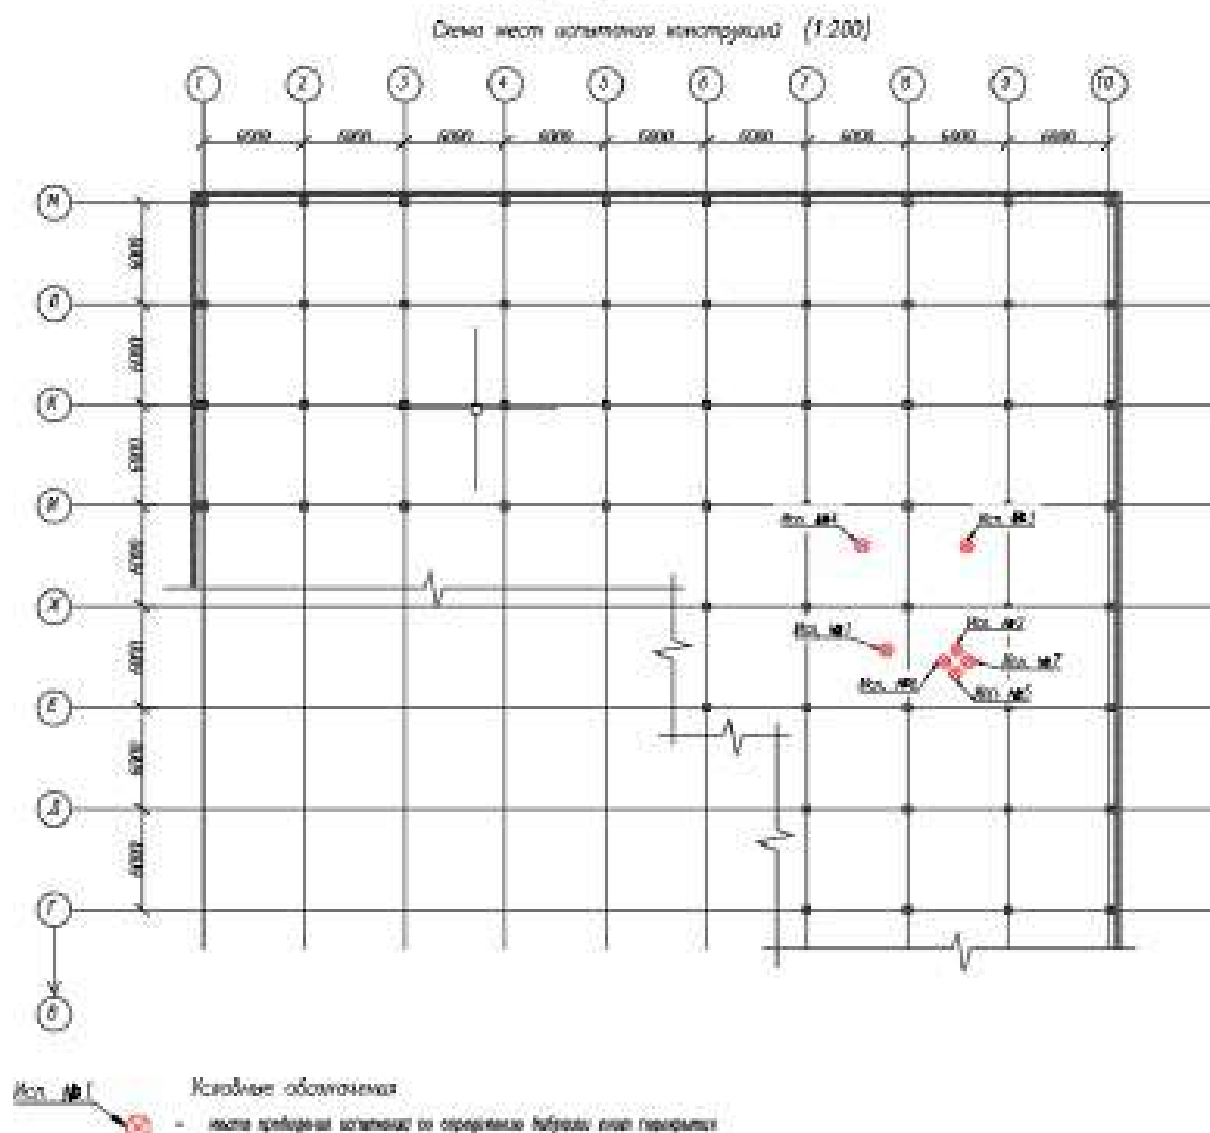
### 3.5. Описание проведения испытаний по определению вибраций в плитах перекрытия

1. Применение беговой дорожки типа 2 «Precor» в зависимости от частоты и волны колебаний более рационально, относительно беговой дорожки типа 1 «Neverest»;
2. При использовании двойного демпферного antivибрационного покрытия (демпферные покрытия и фанера) под беговыми дорожками вибрации при низких (наиболее опасных) частотах снижаются;
3. Все показатели вибрации превышают предельно допустимый уровень. Относительно ранее выданного Технического заключения по результатам обследования объекта, расположенного по адресу: г. к. 2. Арх.№: 20230421-ТЗК от 21.04.2023г. вибрации в плитах перекрытия снизились.

Причиной возникновения вибраций в плитах перекрытия, являются конструктивные особенности здания, не рассчитанные на динамические нагрузки, в связи с этим рекомендуется провести мероприятия по повышению жесткости плит перекрытия по специально разработанному проекту усиления.

В связи с вышеизложенными выводами, рекомендуется выполнить замену беговых дорожек типа 1 «Neverest» на беговые дорожки типа 2 «Precor», а также выполнить устройство дополнительного демпферного покрытия под беговыми дорожками в виде демпферных antivибрационных плит и прослойки из фанеры.

Выполнить мероприятия по размещению беговых дорожек в зоне ригелей или перенос беговых дорожек под дополнительную балочную площадку, расположенную в осях «7-9/Л-И».
