Вид документа: ЗАКЛЮЧЕНИЕ ПО РЕЗУЛЬТАТАМ
ОБСЛЕДОВАНИЯ нежилого здания 23-й пожарно-спаса-
тельной части и склада 8-го пожарно-спасательного от-
ряда ФПС ГПС Главного управления МЧС России по Лу-
ганской Народной Республике, находящегося по адресу:
ЛНР, г. Первомайск, ул. лейтенанта Правика, 3

Обозначение ЗРО-09/2112/23

Дата
15.02.2024

**нежилого здания 23-й пожарно-спасательной части и склада 8-го
пожарно-спасательного отряда ФПС ГПС Главного управления
МЧС России по Луганской Народной Республике, находящегося по
адресу: ЛНР, г. Первомайск, ул. лейтенанта Правика, 3
(договор № 09/21112/23.)**

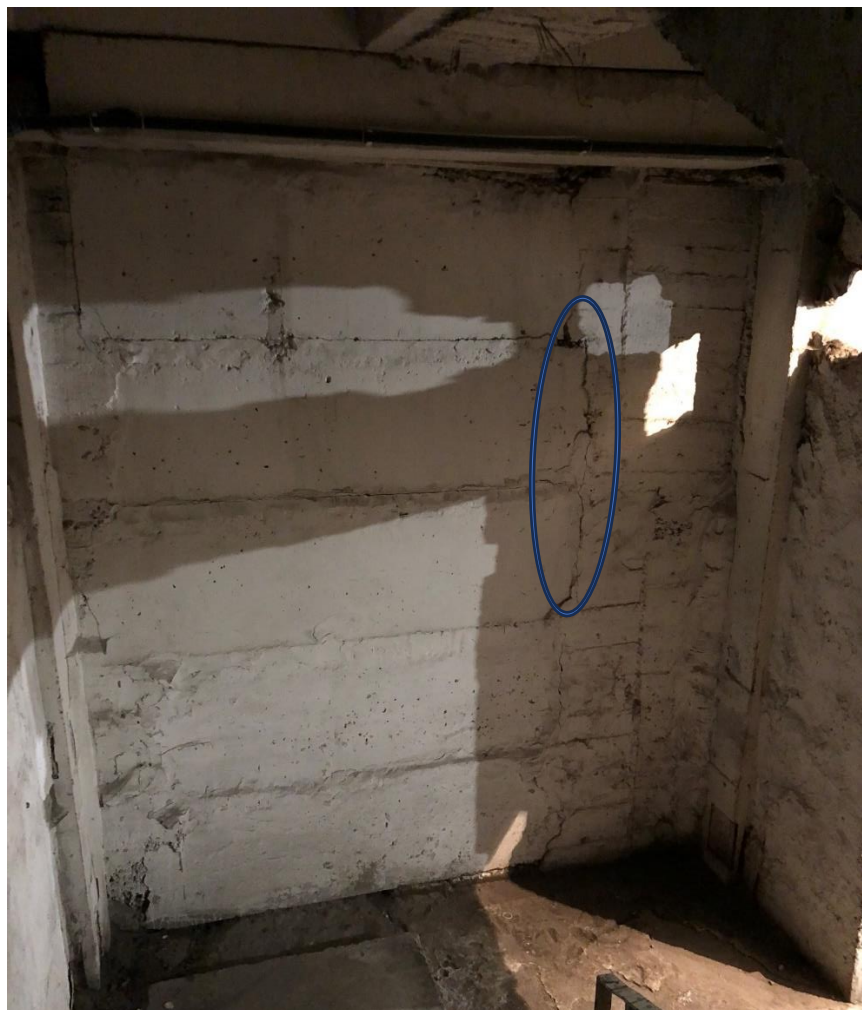
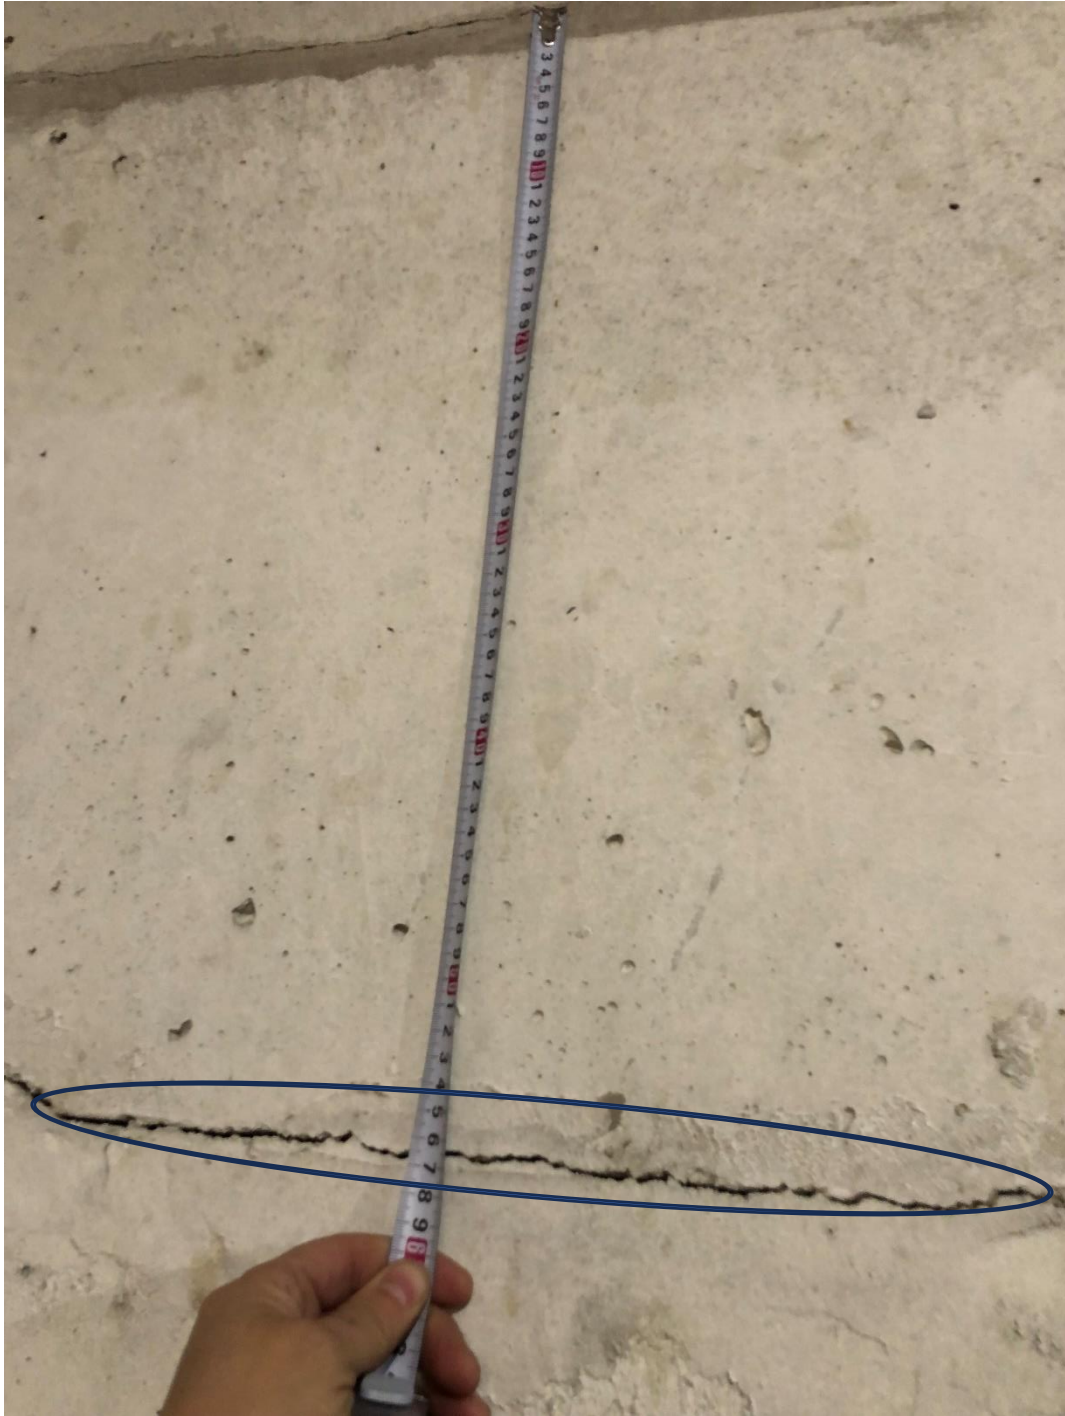
При визуальном обследовании в кладке фундаментных блоков 1 типа имеются в наличии трещины шириной раскрытия от 1 мм. до 4мм. Трещины застарелые, характеризуются осадкой здания после строительства.

Результат: При осмотре фундаментов обнаружены трещины в кладочных швах фунда-
ментных блоков.

- трещины в швах фундаментных блоков застарелые, шириной раскрытия 1-4мм, свидетельствующие о деформациях после строительства. Основной причиной трещинообразования являлись замачивание основания грунтов, осадка здания после строительства. Мероприятия по усилению, укреплению грунтов не выполнялись;

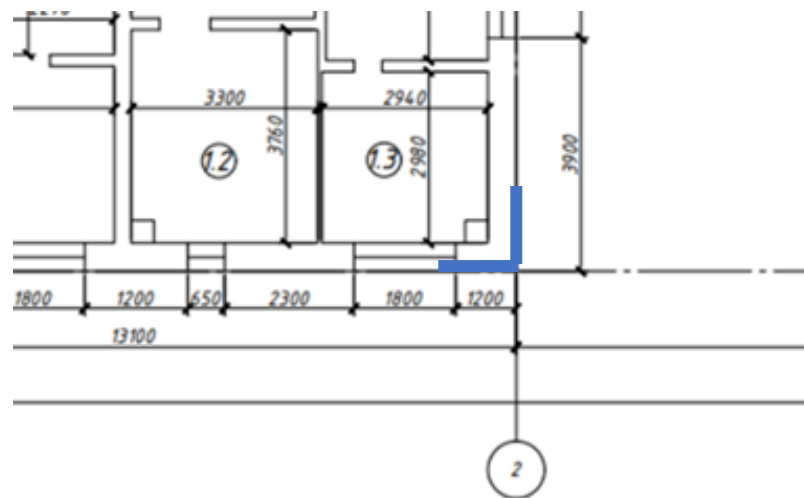
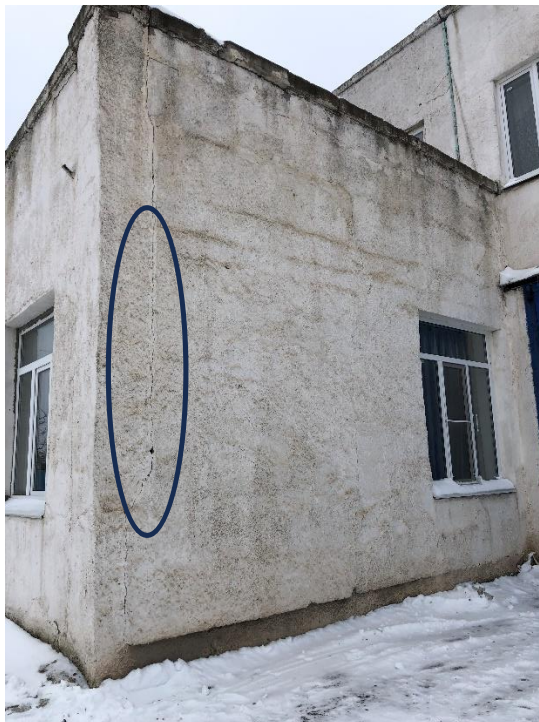
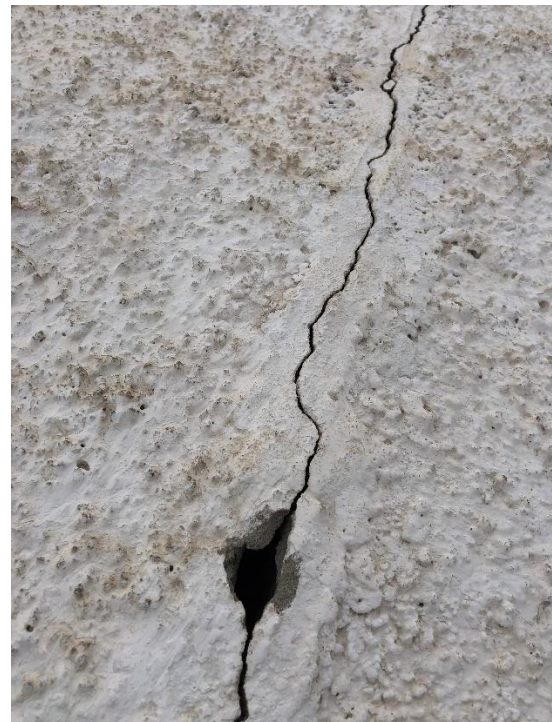
- по оси 2-А (а также по оси В-1) имеются трещины от 0.5мм. до 10мм. в зоне примы-
кания кладки к колонне и ригелям, свидетельствующие о продолжающихся неравно-
мерных деформациях основания. Трещины застарелые, образованы в период осадки
здания после строительства.

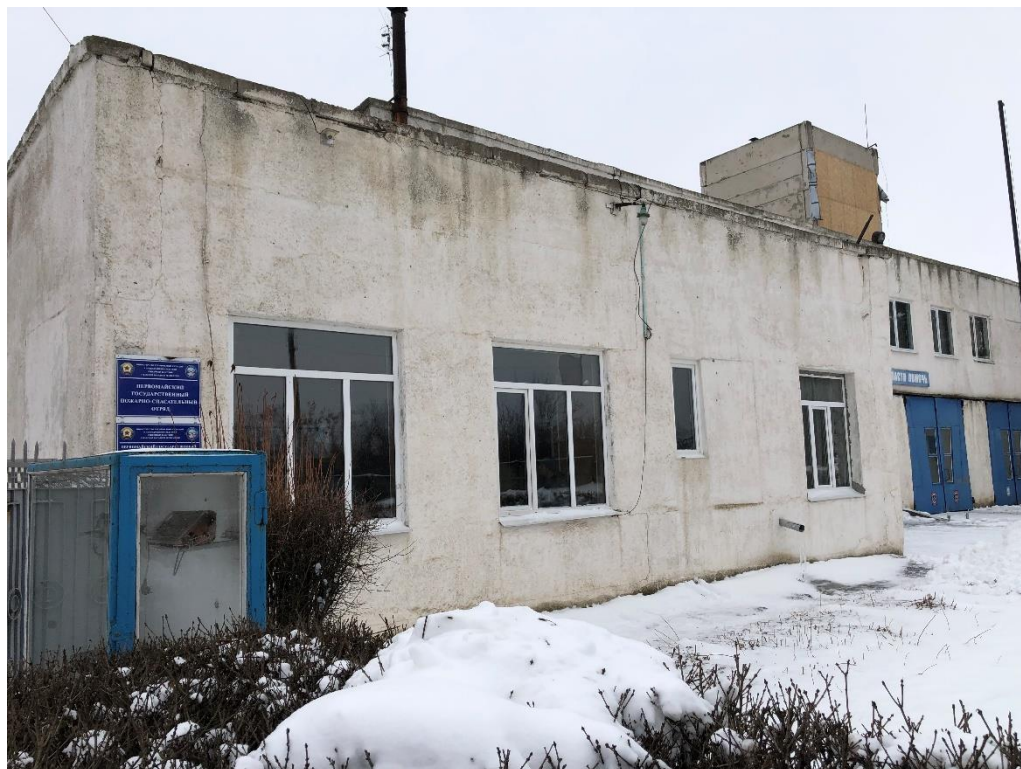
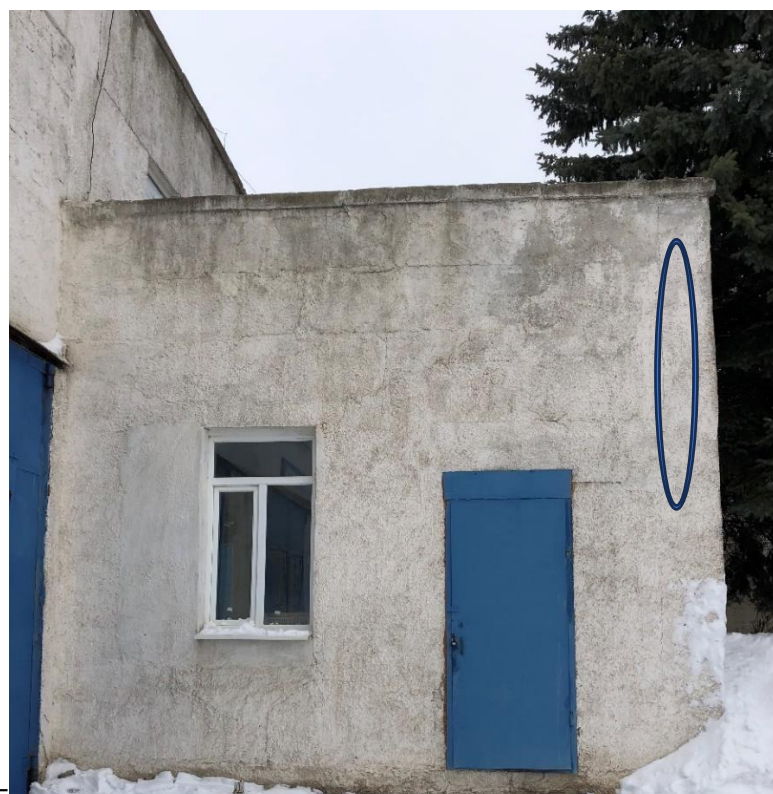
Микротрещины на штукатурке фасада здания

- трещины вертикальные на оштукатуренной части наружных стен фасада здания – следствие осадки здания;
- трещины в элементах кладки кирпичных внутренних стен и перегородок;

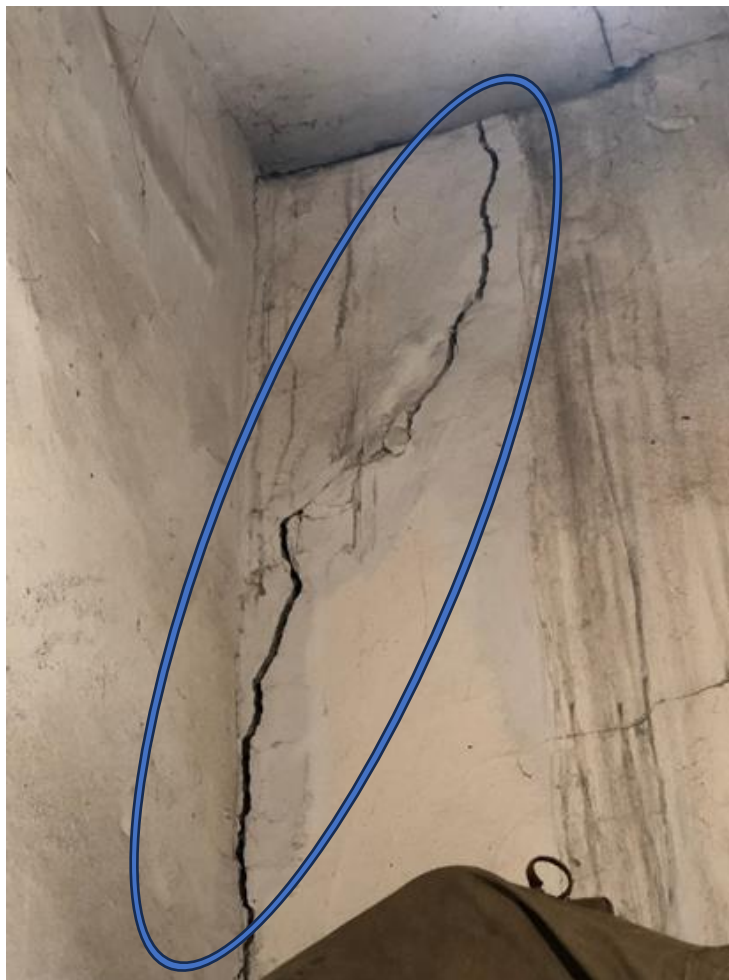
Трещины на внутренней стене здания между осями 1-2 по оси Б в пом.1.12

Результат: Имеются трещины на внутренней стене здания между осями 1-2 по оси Б шириной до 10мм.

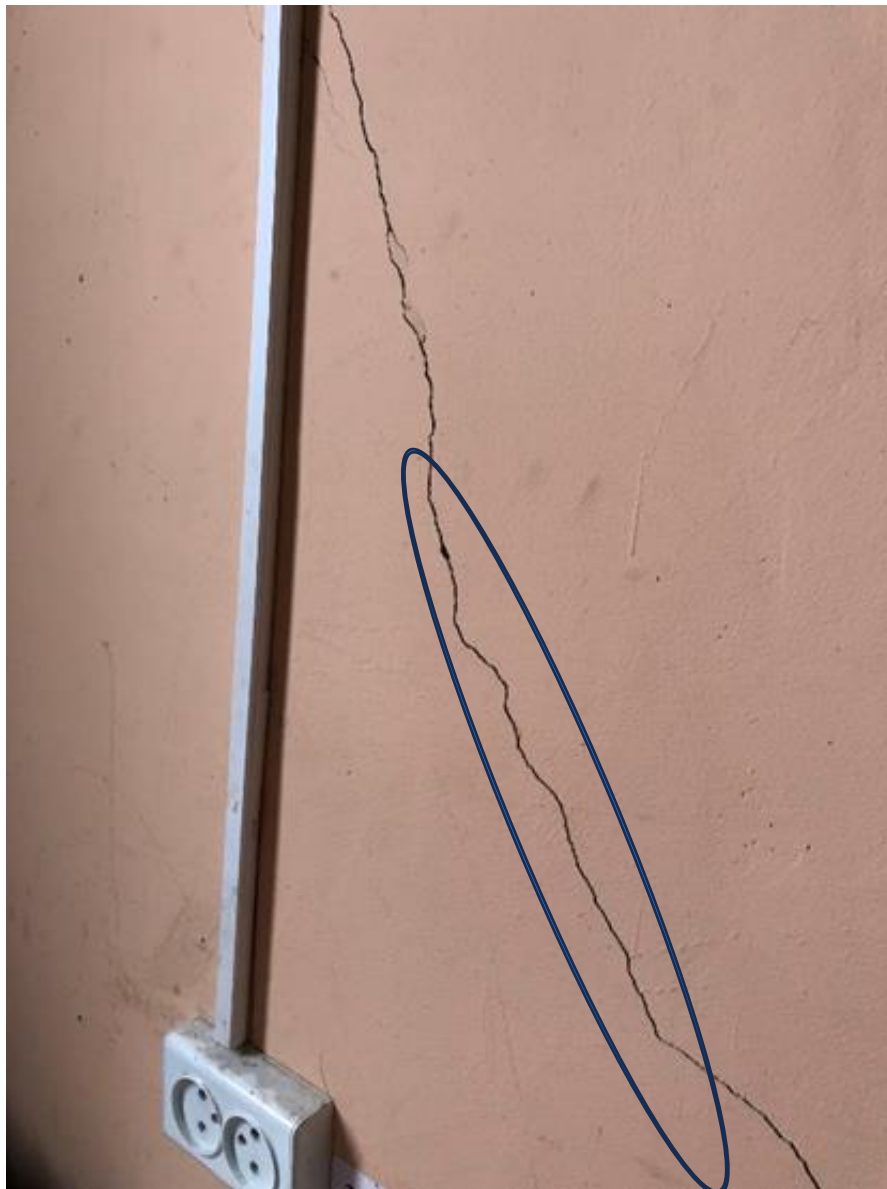
Фото 2.2 трещины на внутренней стене здания в осях 1 А-Б

Результат: на внутренних стенах имеются застарелые трещины 3-10 мм

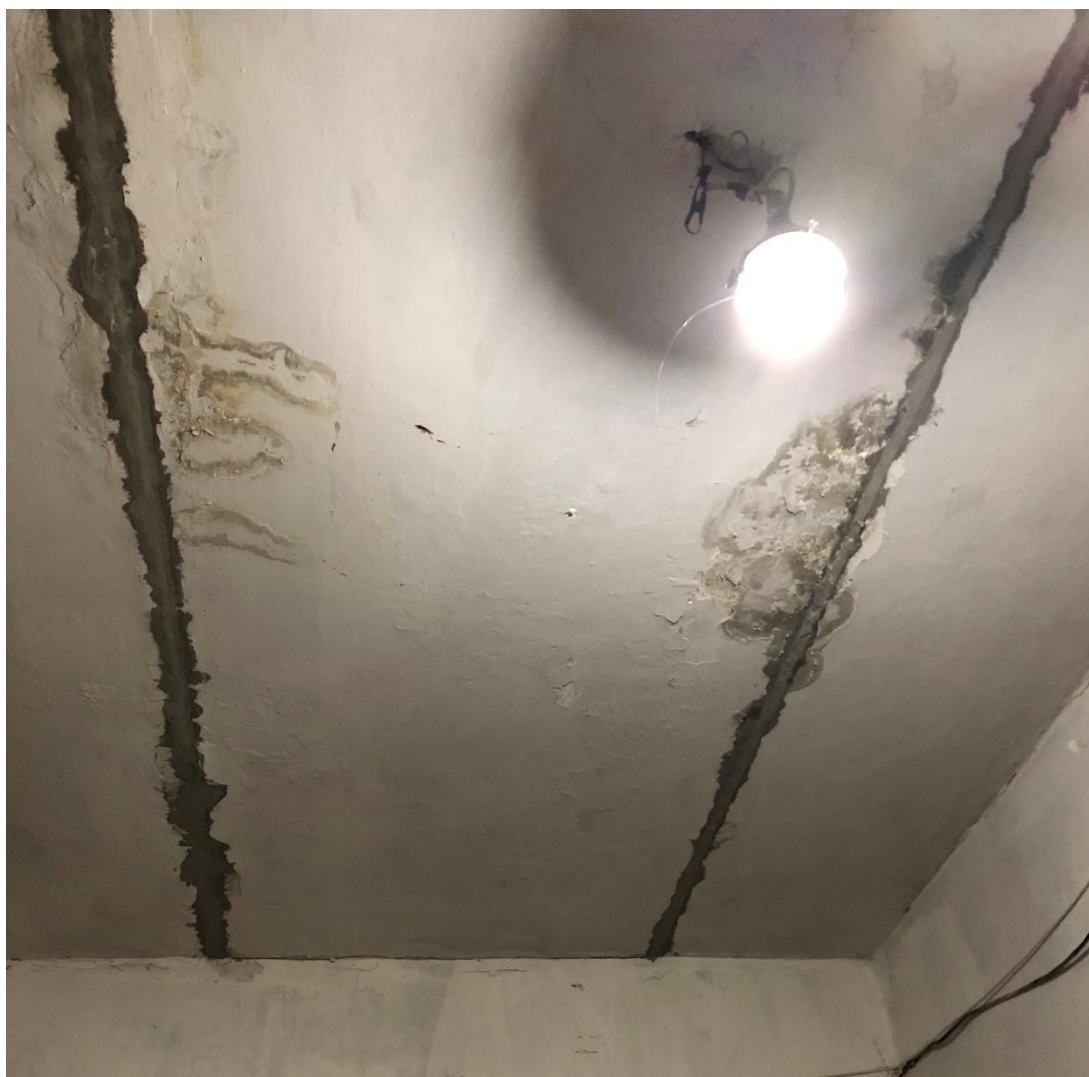
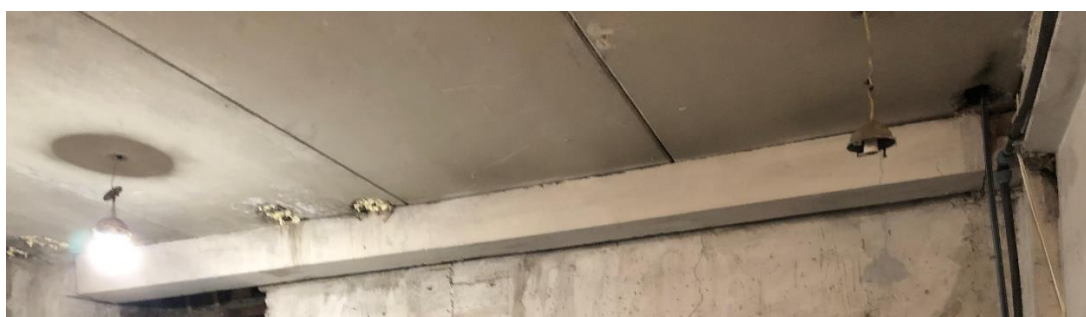
-намокания швов в результате дефектов кровельного покрытия;

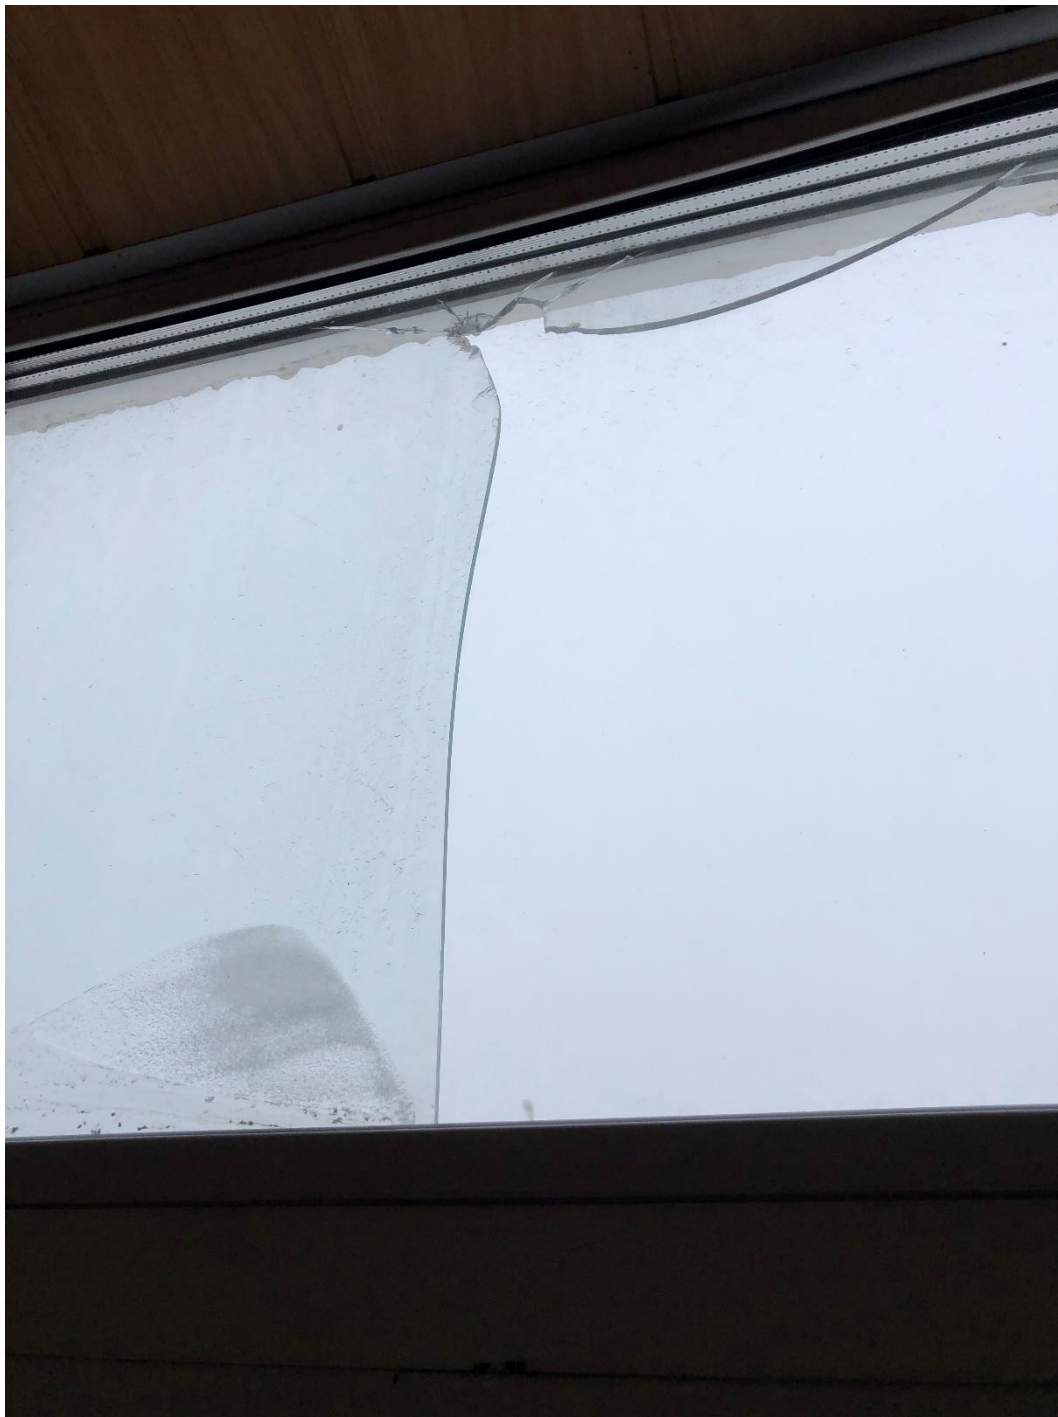
Фото Разбитое стекло

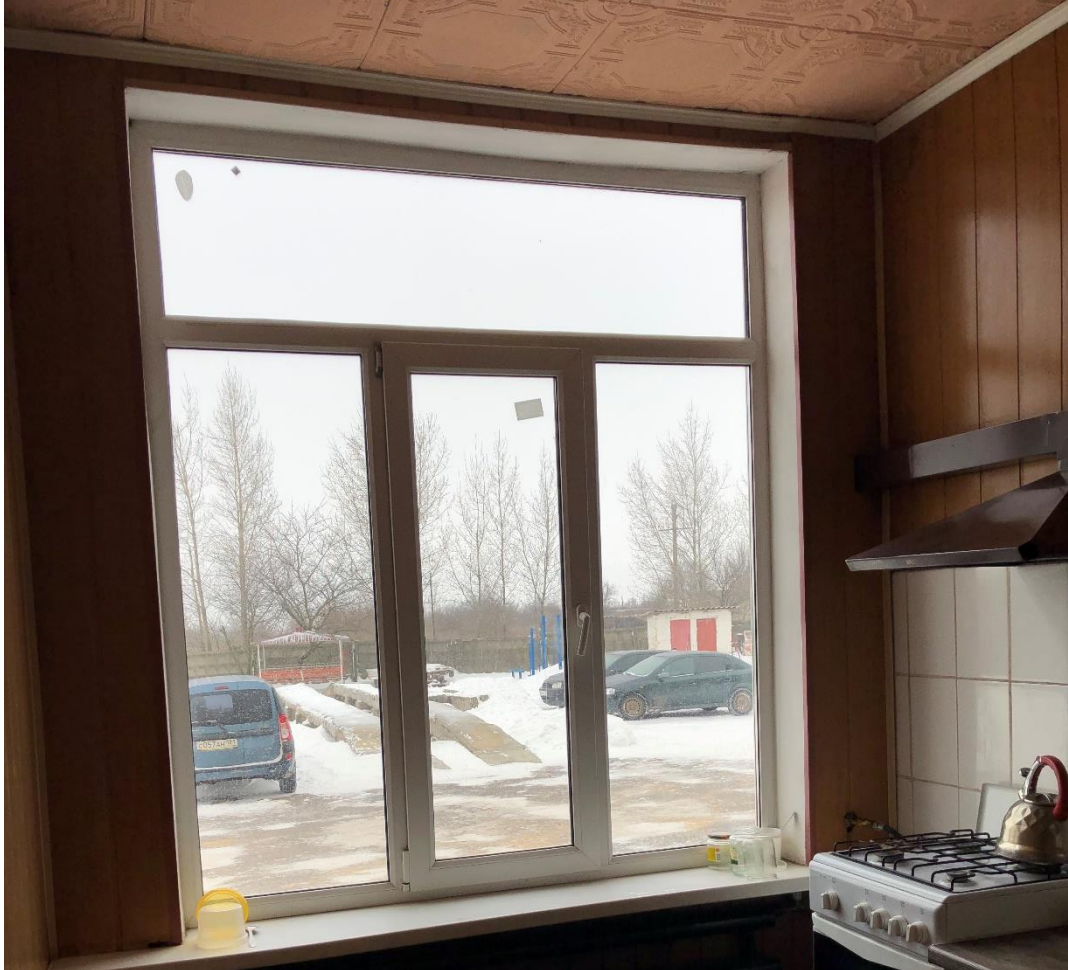
Дефекты: стекла запотевают, стеклопакеты не герметичны

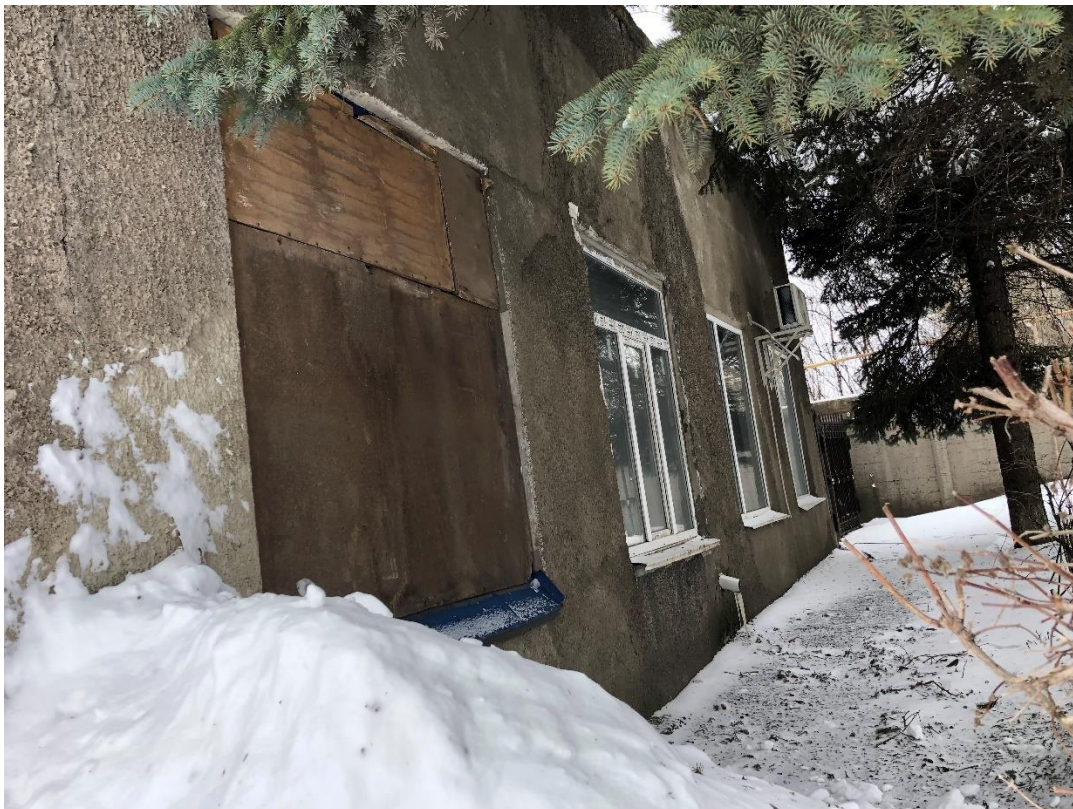
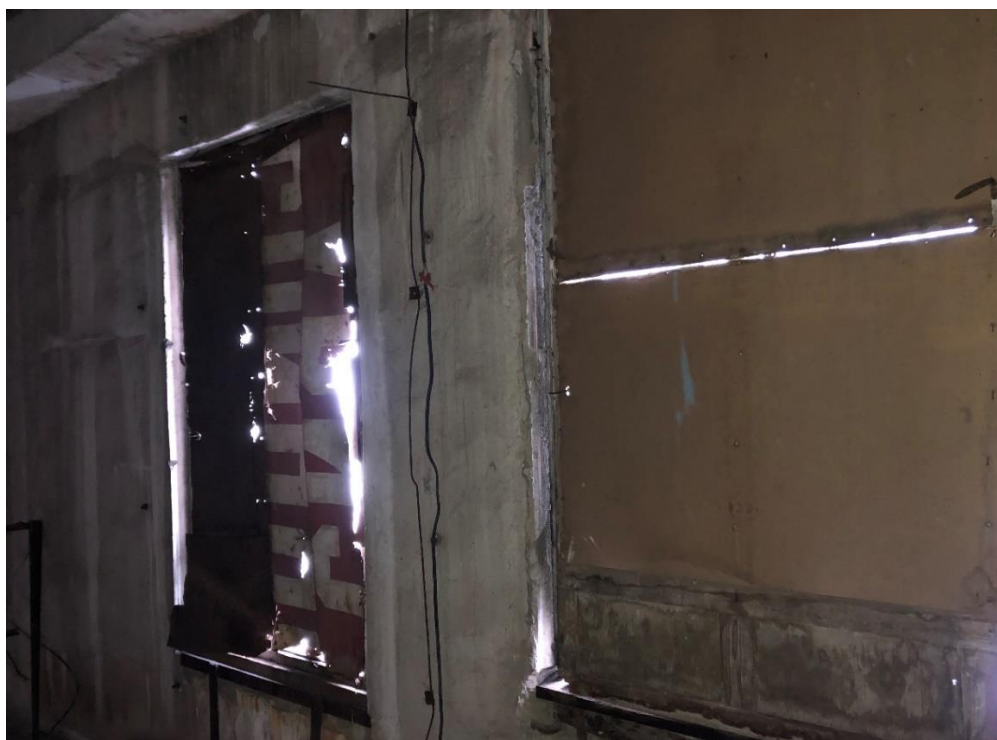
Фото: оконные блоки отсутствуют

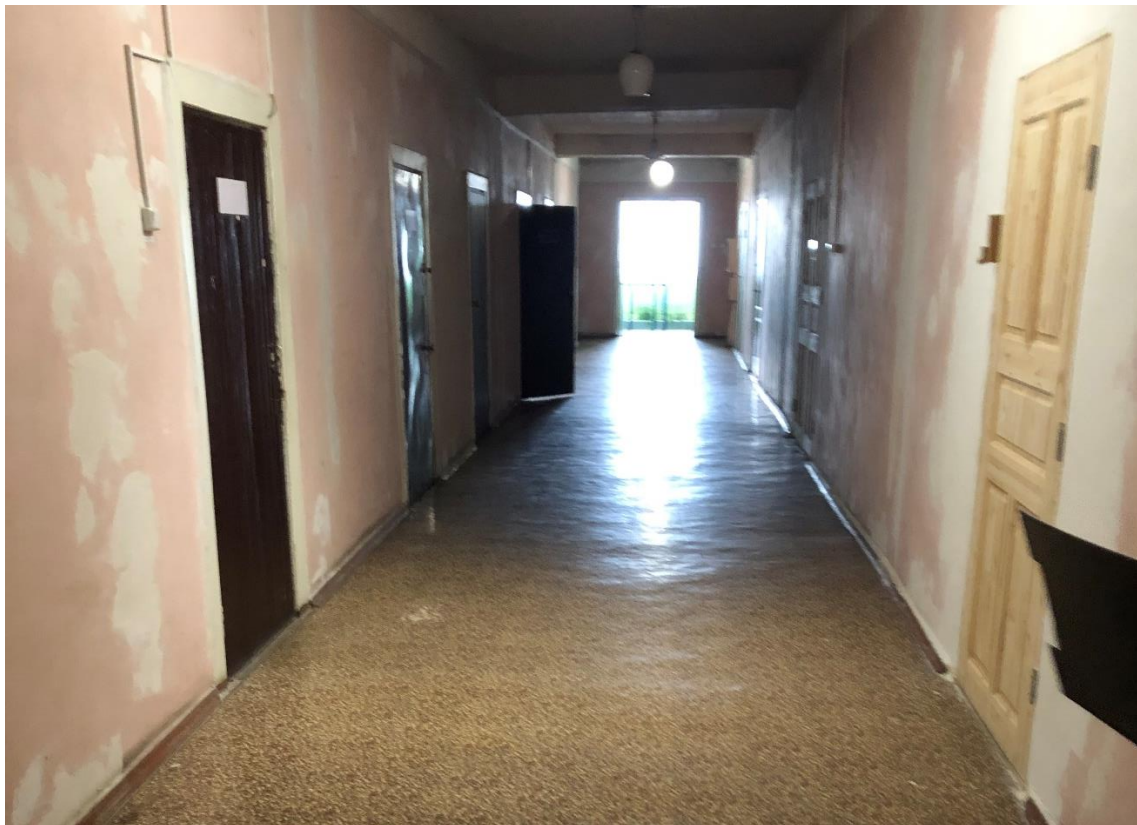
Дефекты: отсутствие уплотнений в притворах деревянных дверей. перекосы и деформации дверей, износ материалов дверей и коробок.

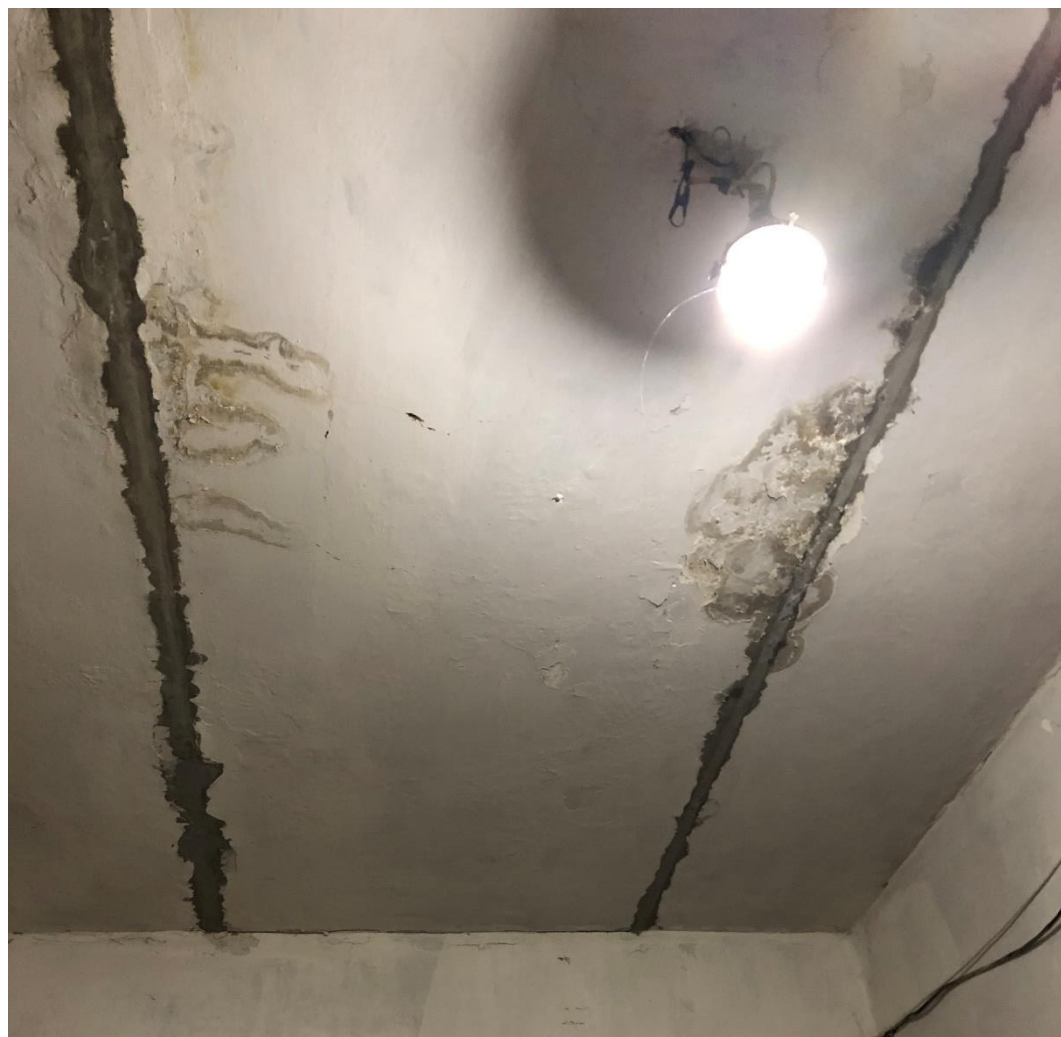
Фото имеются намокания на перекрытиях

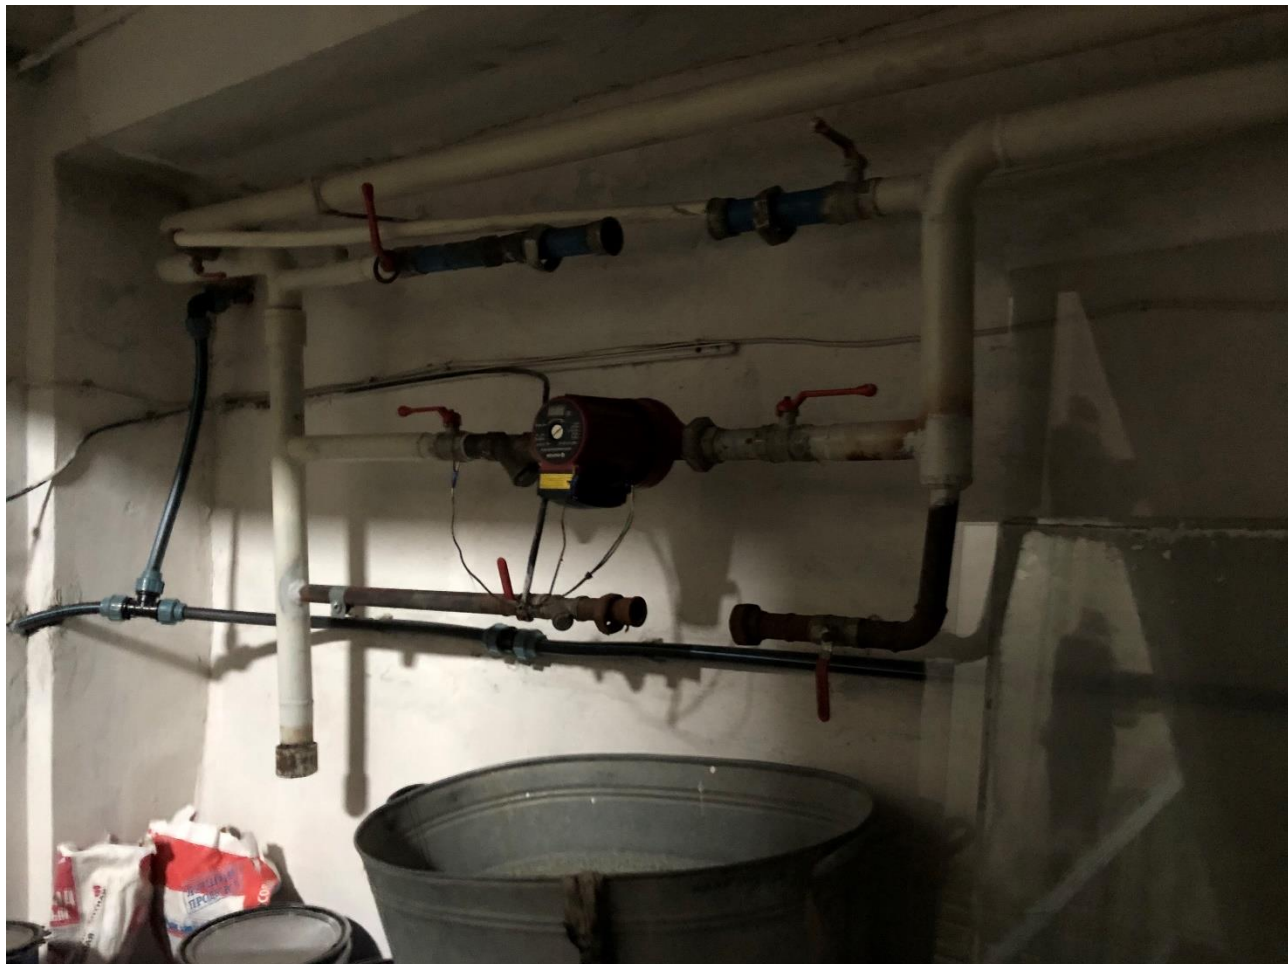
- трубы разнородных материалов (стальные и пластиковые);
- стальные трубы имеют коррозию;
- места проходов труб через стены без гильз;
- водомерный узел не должен быть в местах общего пользования и местах эвакуации людей;
- оборудование (вентили, переходники, умывальники) изношено;

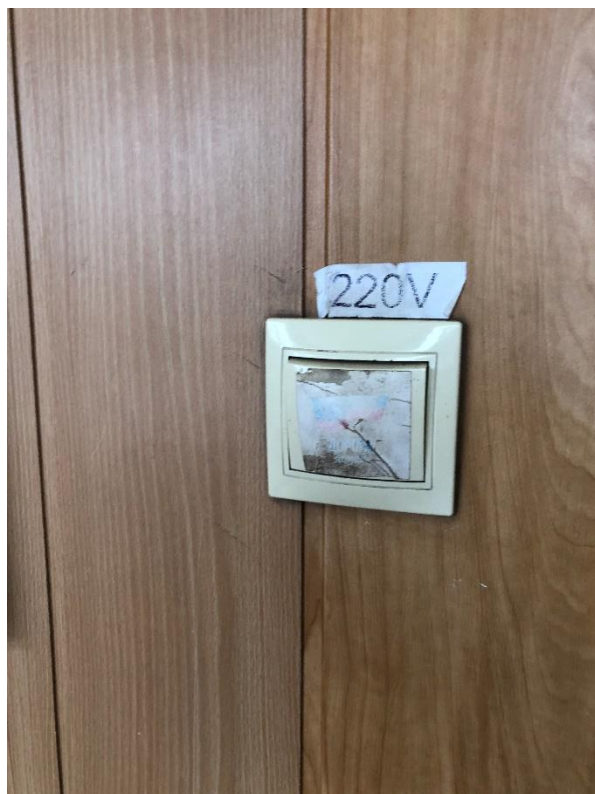
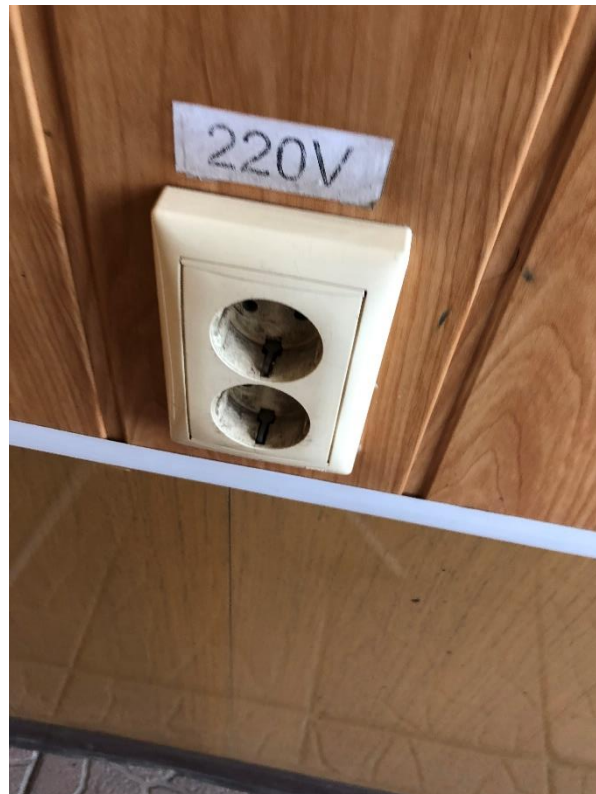
Системы электроснабжения оборудования и приборов изношена. Наличие повреждений материалов, скрутки, разное сечение, несоответствие приборов по параметрам и проч. Функции согласно Своду правил СП 76.13330.2016 "Электротехнические устройства" Актуализированная редакция СНиП 3.05.06-85 и ПРАВИЛА УСТРОЙСТВА ЭЛЕКТРОУСТАНОВОК соблюдены быть не могут.

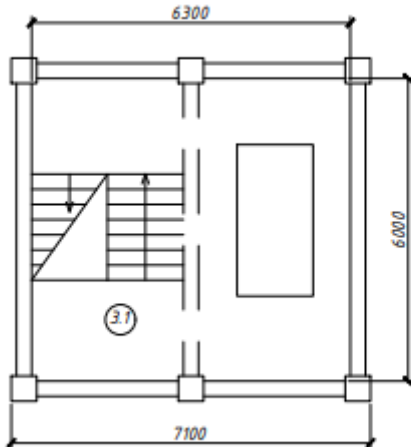
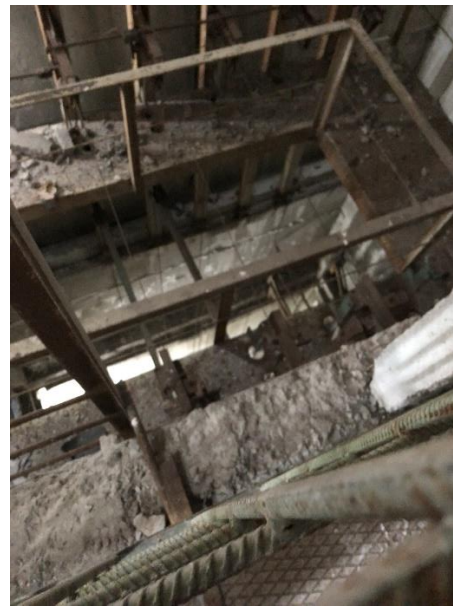
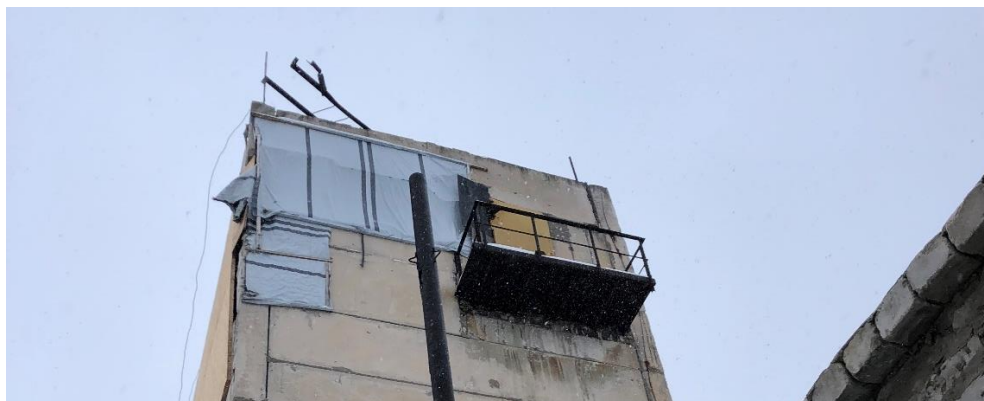
В результате обстрелов во время СВО произошли разрушения конструкций верхнего этажа башни: плит перекрытий, ж/б колонн, ригелей, стеновых панелей, а также конструкций окон, дверей, связей, требует восстановления кровля с водосточной системой, балкон с лестницей выхода на крышу башни. В соответствии с большим износом требуют замены все металлоконструкции лестниц и лестничных площадок башни. Также изношены и требуют замены оконные и дверные блоки всей башни. Оборудование для сушки рукавов не функционирует.

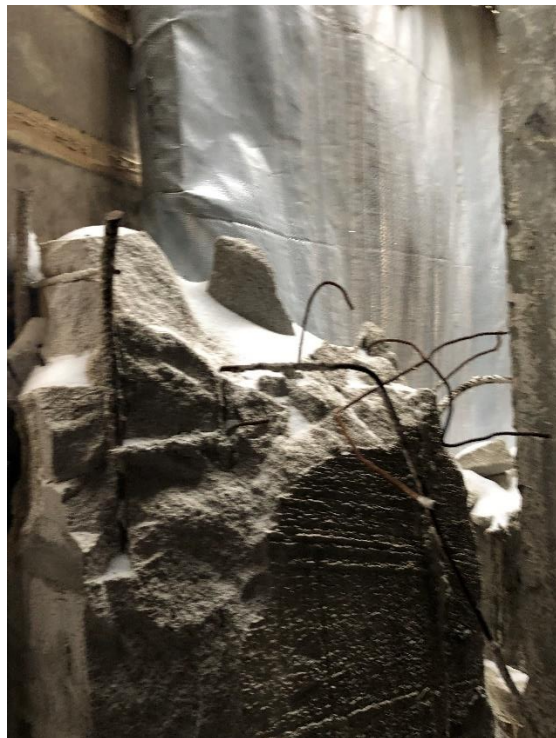
Разрушение колонн

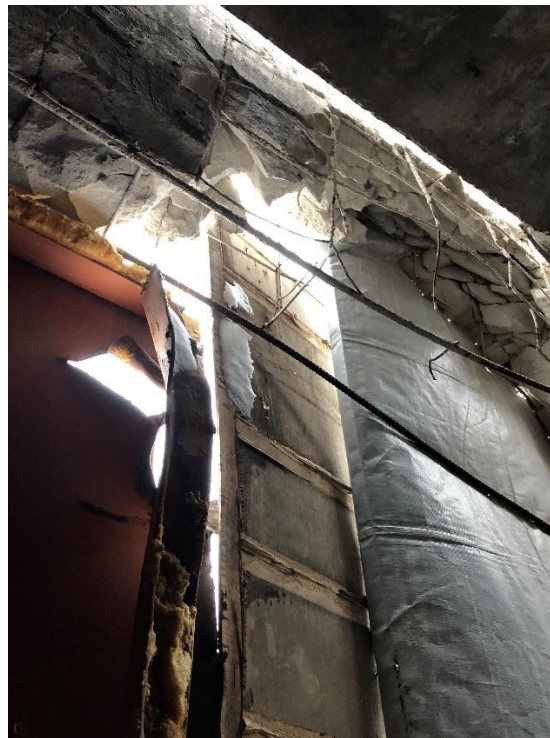
Разрушение ригелей

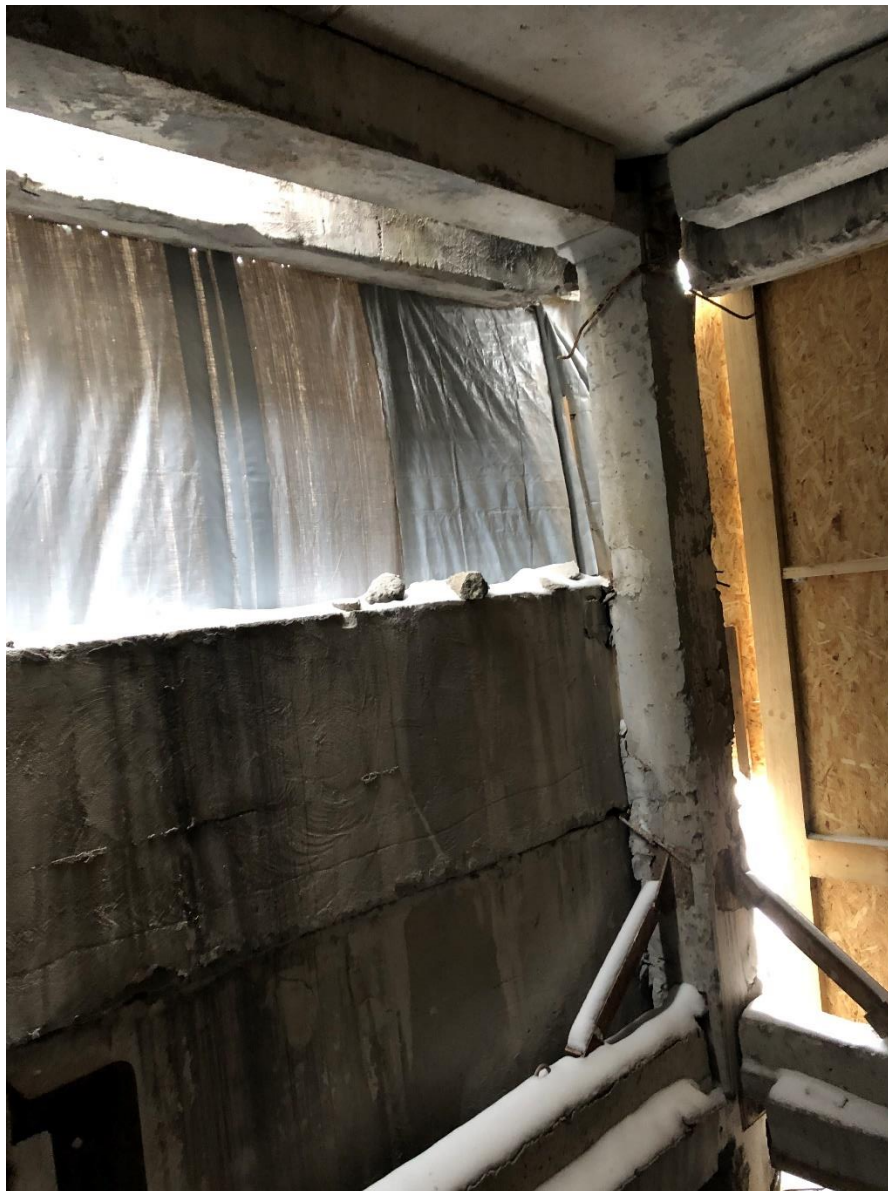
Разрушены стеновые панели
