**Заключение
по техническому обследованию строительных конструкций
и систем инженерно-технического обеспечения
многоквартирного дома по адресу: Ненецкий автономный
округ, г. Нарьян-Мар, ул. Меньшикова, дом 10**

Объект обследования – жилой двухэтажный деревянный дом 1978 года постройки, трехподъездный, расположенный по адресу: Ненецкий автономный округ, г. Нарьян-Мар, ул. Меньшикова, д.10. Планы и фасады здания приведены в *приложении В*.

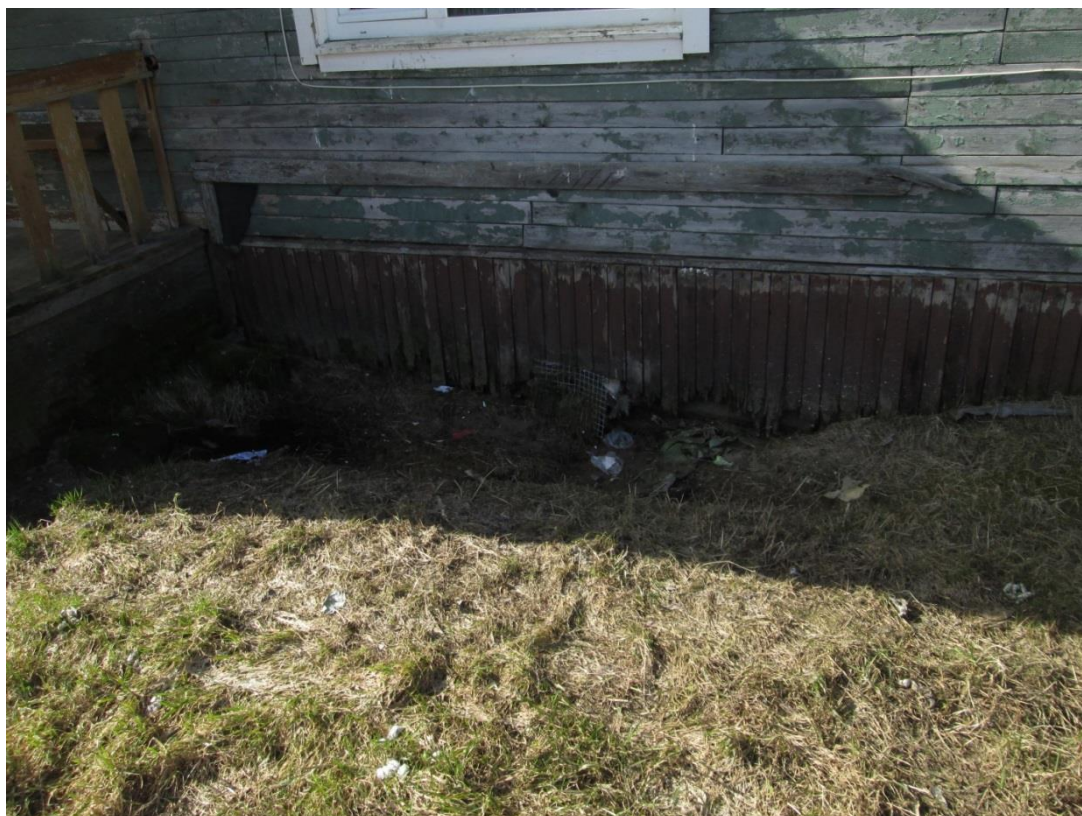
- Отсутствие отмостки, что способствует попаданию атмосферных осадков и талых вод в подполье;
- обшивка деревянного цоколя поросла мхом, подвержена гниению, нижняя часть цоколя разрушена;
- искривление горизонтальных линий стен;
- разрушение оголовков;
- отсутствие горизонтальной и вертикальной гидроизоляции;
- замокание фундаментов атмосферными осадками;
- смещение бетонного столба от проектного положение на 40см.

Фото Б.7. полное отсутствие отмостки,

- Замена цоколя;
- Устройство гидроизоляции фундамента;
- Ремонт оголовков;
- устройство отмостки;
- возвращение столба в проектное положение, либо установка дополнительного.

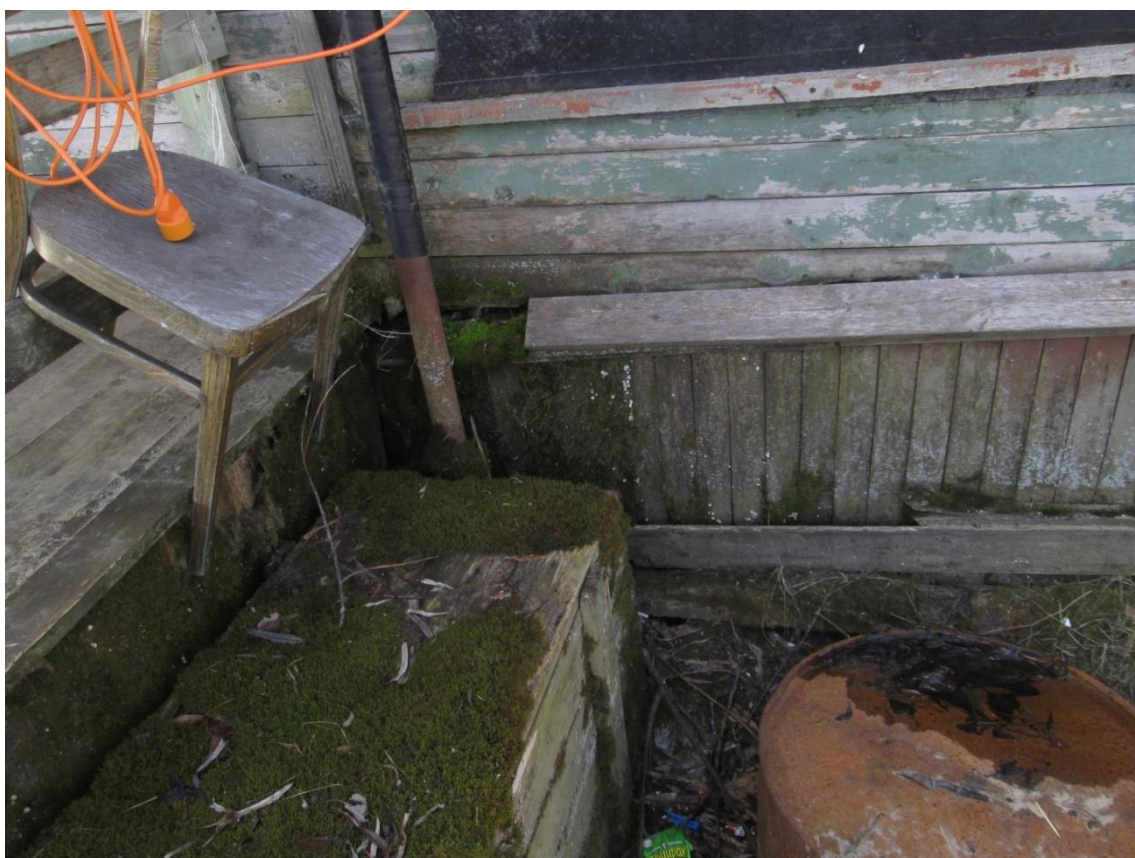
На выходах из здания устроены крыльца из деревянных элементов. Так как нижние ряды венцов находятся в контакте с влажным грунтом, создается благоприятная среда для развития древесин разрушающих грибков. Нижние ряды венцов поражены плесенью и гнилью, потеря рабочего сечения до 40 %, и требуют замены. Деревянные окна находятся в изношенном состоянии, не соответствуют действующим требованиям по термическому сопротивлению и подлежат замене. Деревянные дверные блоки также изношены, нижняя часть коробки подвержена гниению. Нижние венцы внутренней стены деформированы, т.к. фундаментный

Фото Б.8. поражение гнилью конструкций крыльца, цокольной отделки и обшивки фасада

- устройство вентилируемых фасадов;
- устройство пароизоляции;
- замена конструкций и кровли крылец.

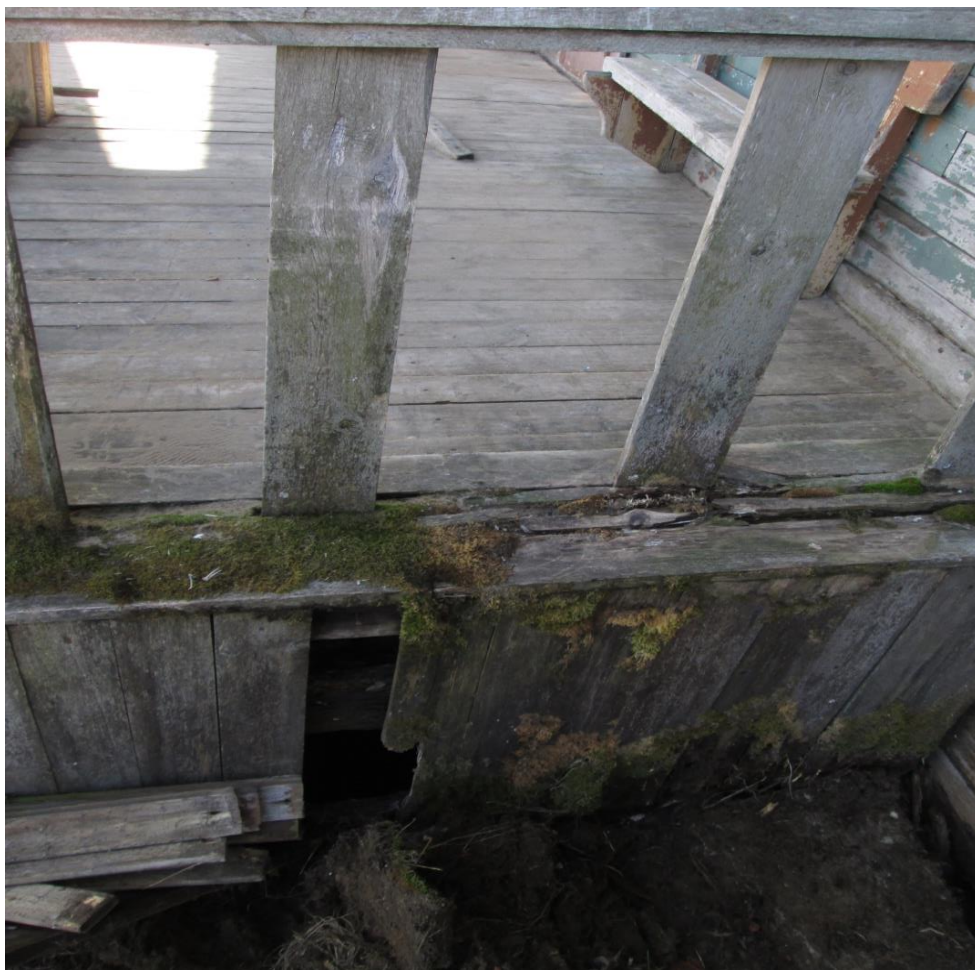
- выпучивание и прогибы стен в коридорах и квартирах;
- деформация стен;
- наличие трещин в отделочном слое стен;
- поражение гнилью окладных венцов и венцов под окнами
- отсутствие гидроизоляции окладных венцов;
- образование глубоких трещин в брус;е;
- наблюдается выход из пазов нижних венцов и как следствие, нарушение жесткости сруба;
- перекос оконных и дверных откосов;
- износ обшивки фасадов (утрата окрасочного слоя, отставание от стен, многочисленные трещины в досках переувлажнение обшивки);
- гниение нижней части коробки оконных и дверных блоков;
- Искривление горизонтальных линий фасада;
- Износ, деформация и поражение гнилью конструкций крылец;
- Кровля крылец повреждена и протекает.

Фото Б.9. Гниение конструкции крыльца и начало разрушения

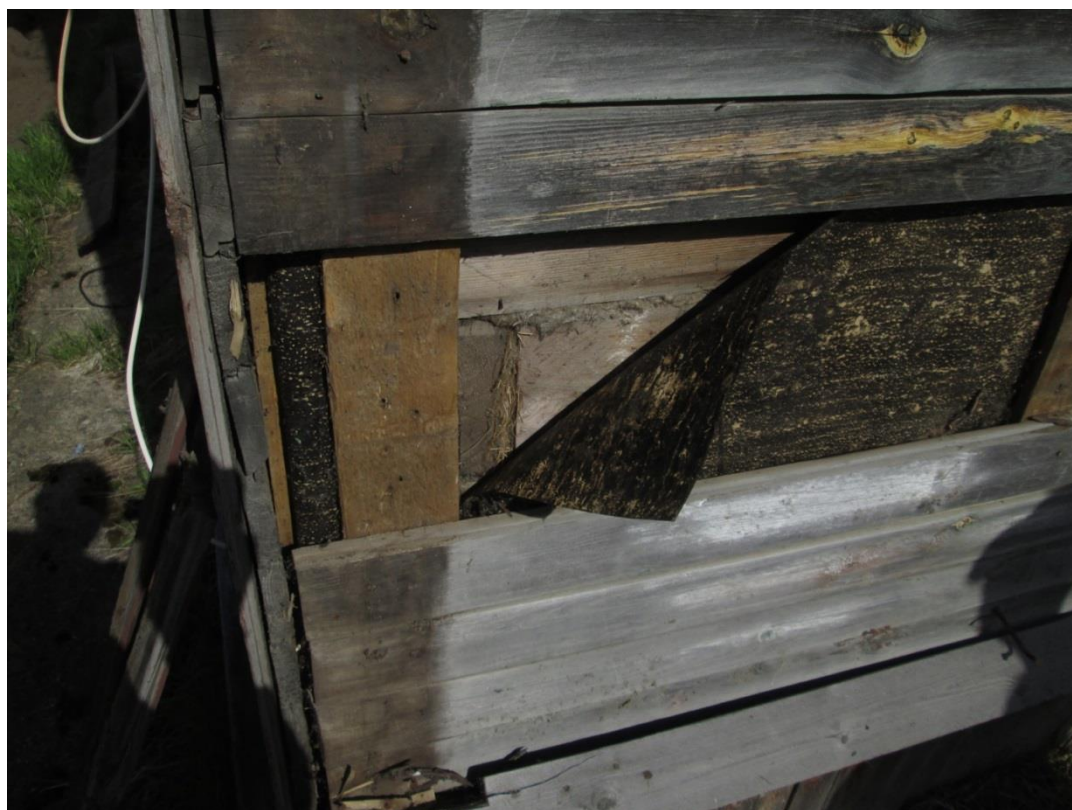
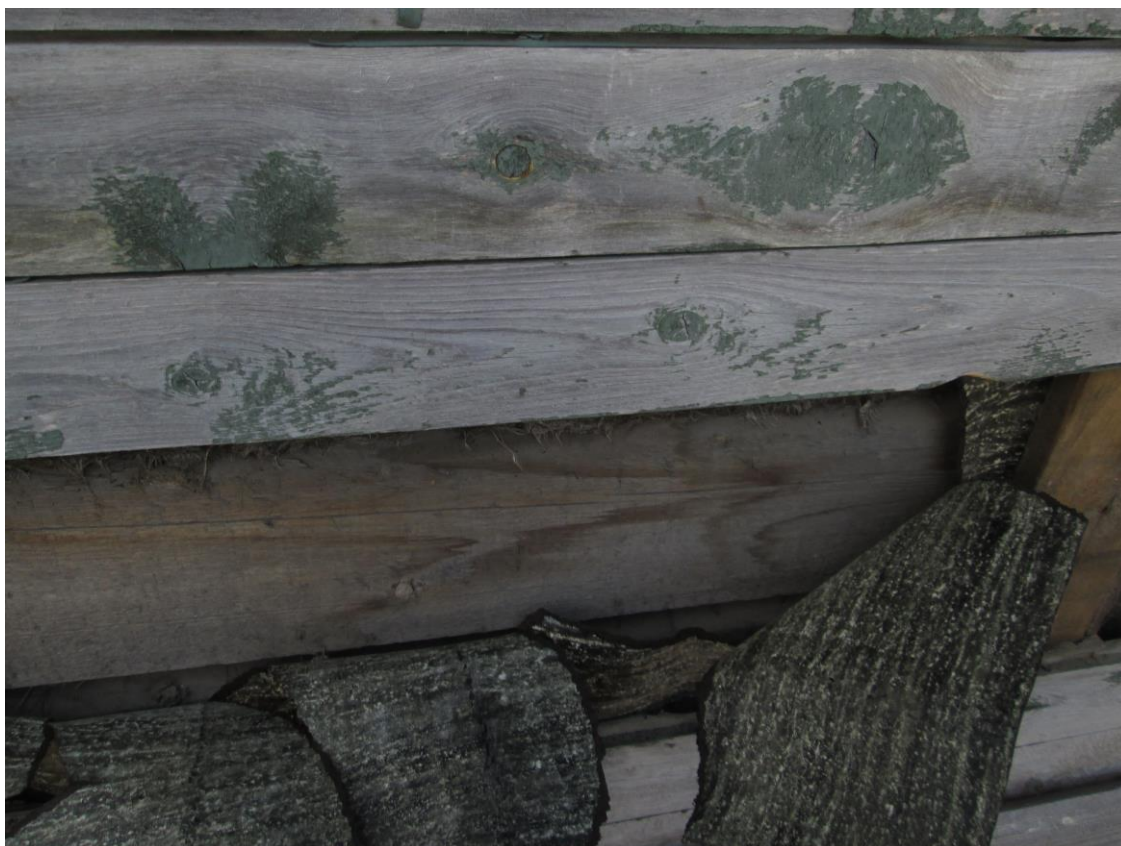
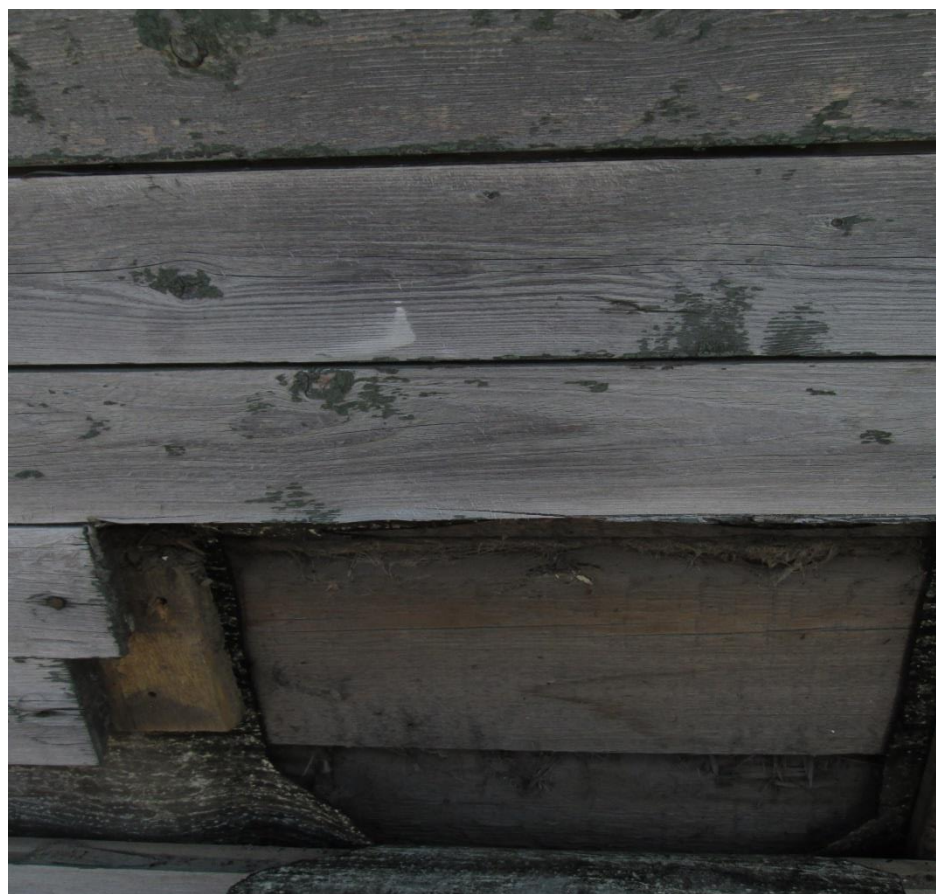
Конструкция наружных стен состоит из следующих слоев (*см. прил.Б, фото Б.10-11*):

- внутренняя отделка (штукатурка) – 10 мм;
- четырехкантный брус – 170x150 (h) мм;
- гидроизоляция - рубероид;
- доска по направляющим 20x100 мм.

Фото Б.10-106. Вскрытие фасада

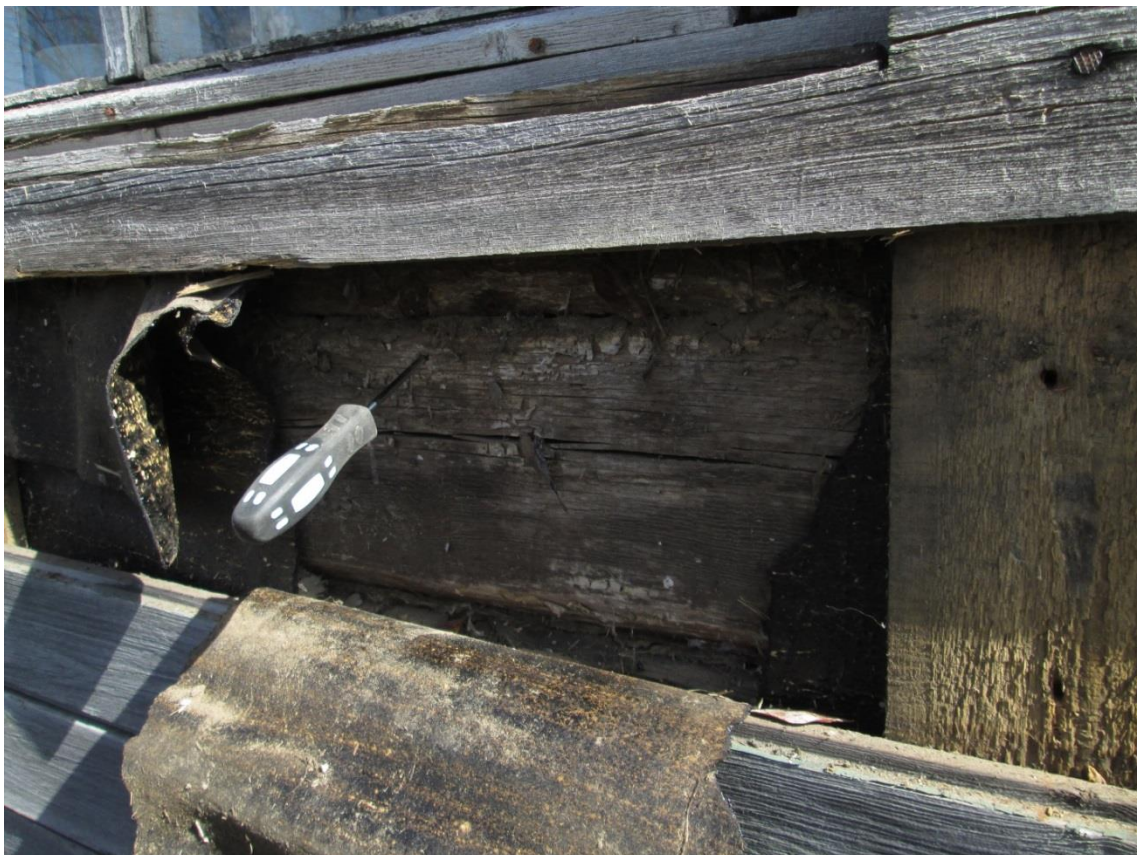
Фото Б.11. Поражение гнилью бруса.

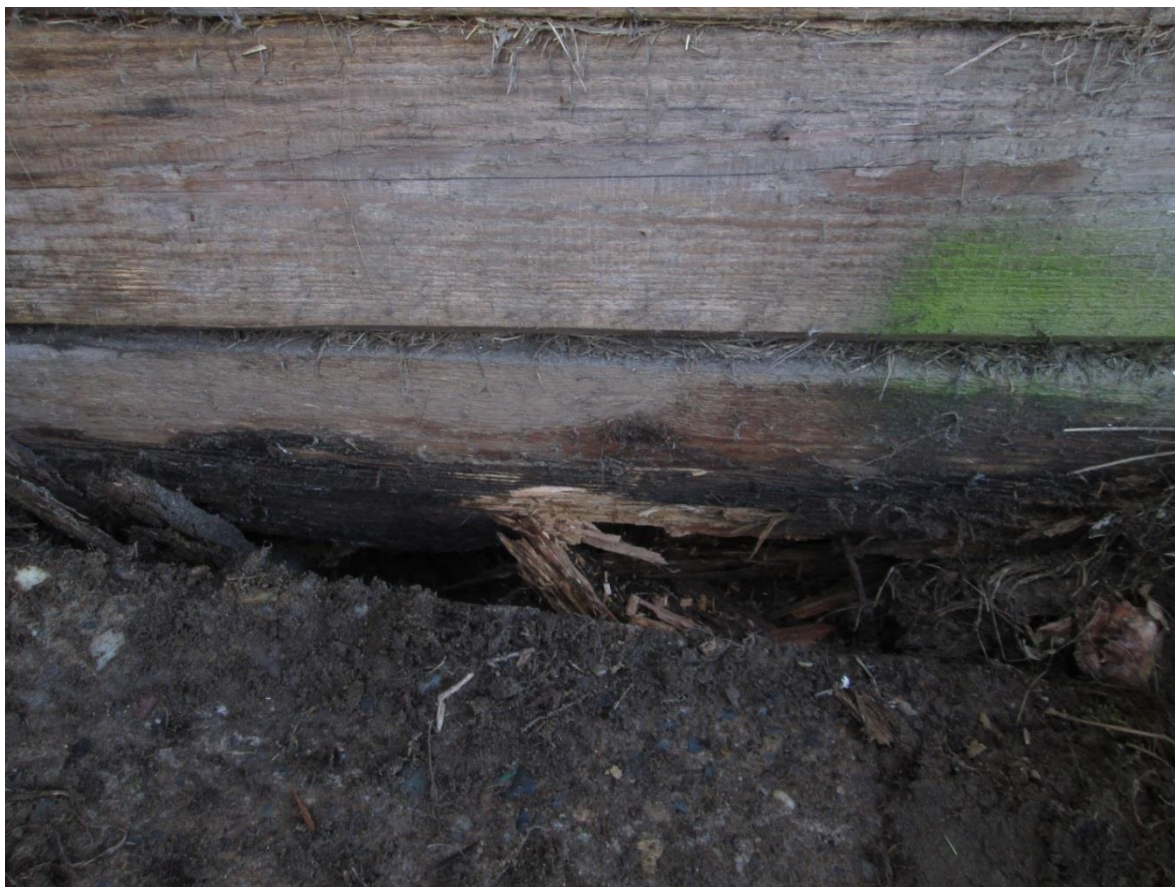
Фото Б.12. Поражение гнилью окладного венца.

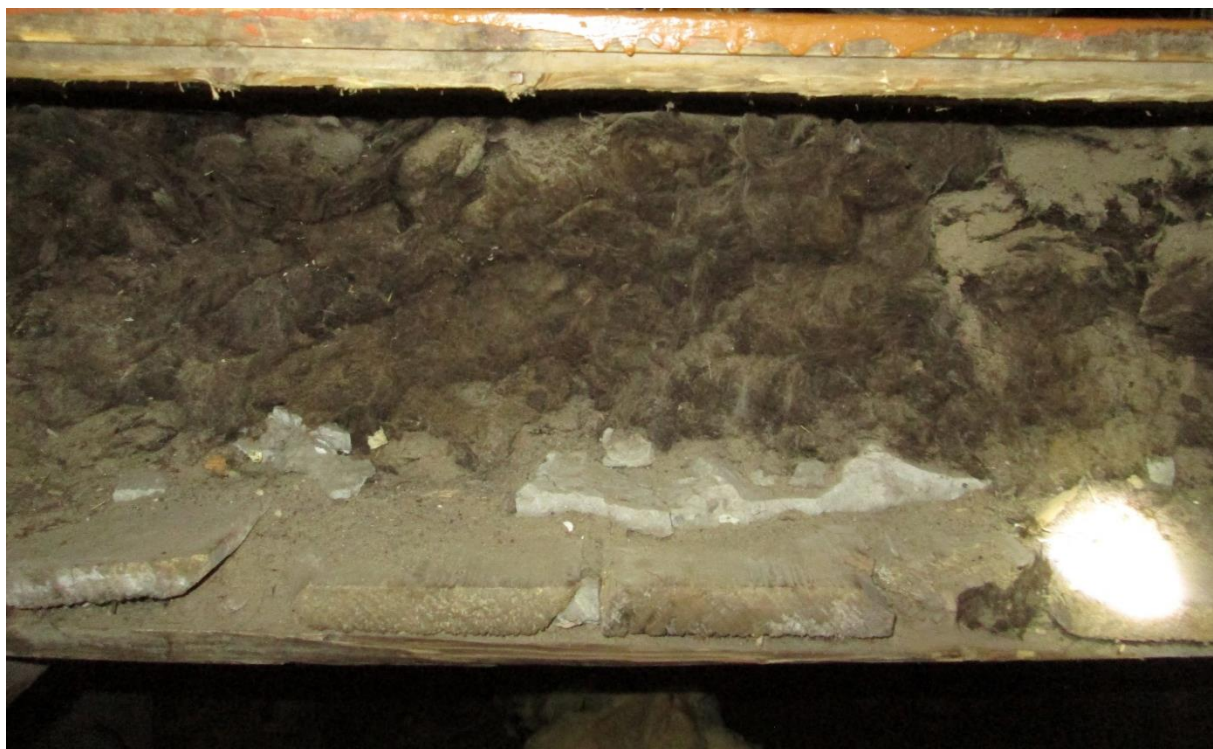
В ходе обследования было произведено вскрытие цокольного перекрытия (см. прил.Б, фото Б.13), в результате чего была установлена его конструкция:

- доски пола – 100х30 мм;
- балки деревянные – 100х150(h) мм с шагом 0,8 м;
- утеплитель – минераловатный утеплитель 150 мм;
- цементная стяжка – 10мм;
- дощатый накат из досок 100х25мм в два слоя;

- отсутствие отдельных досок нижнего слоя дощатого наката;
- разрушения наката в отдельных местах;
- уклоны полов;
- износ полового покрытия;
- утеплитель увлажнен;
- продольные трещины в балках.

Фото Б.13. Состояние цокольного утеплителя

- Устройство пароизоляции;
- полная замена утеплителя на минераловатные плиты общей толщиной 200 мм;
- усиление балок перекрытия;
- замена сгнивших элементов перекрытия;
- замена полового покрытия;
- Обработка деревянных конструкций биозащитным составом.

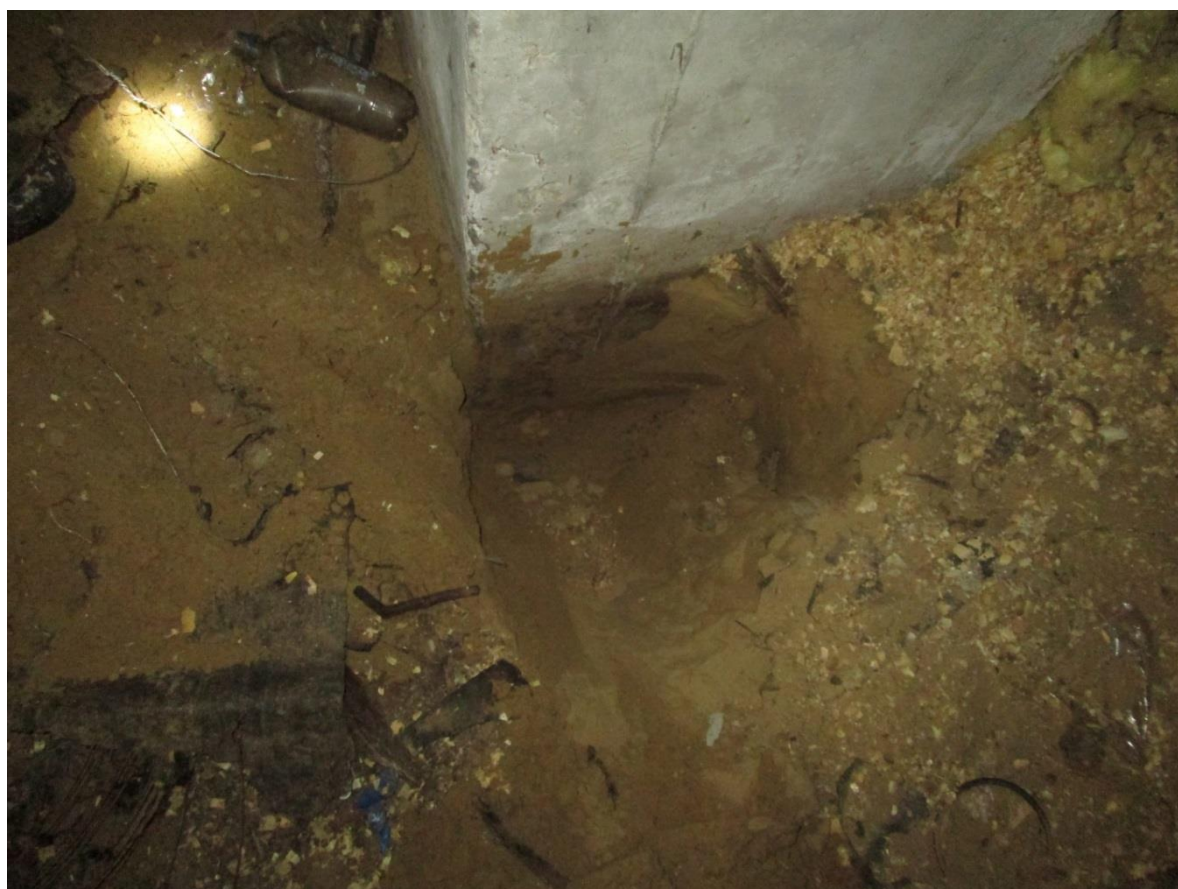
Фото Б.14. Отсутствие гидроизоляции

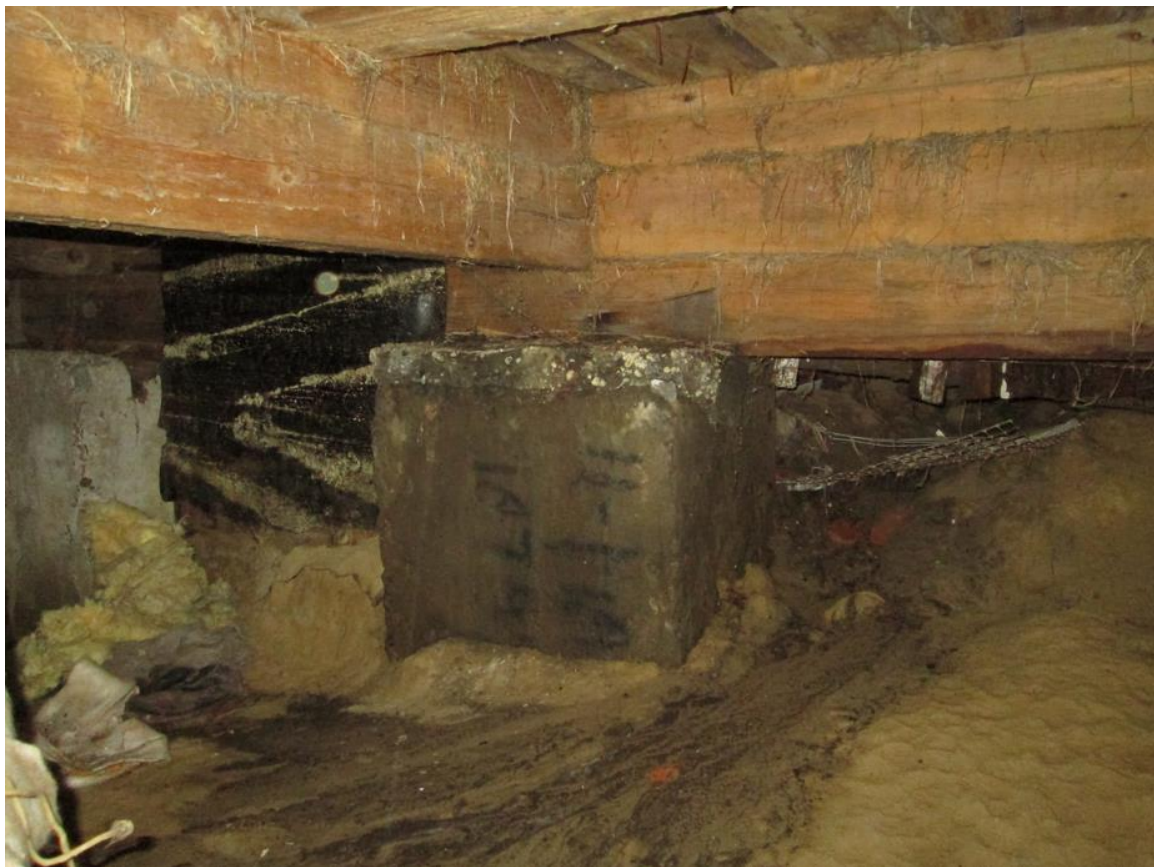
Фото Б.15. подтопление тех.подполья атмосферными осадками,
замокание фундамента

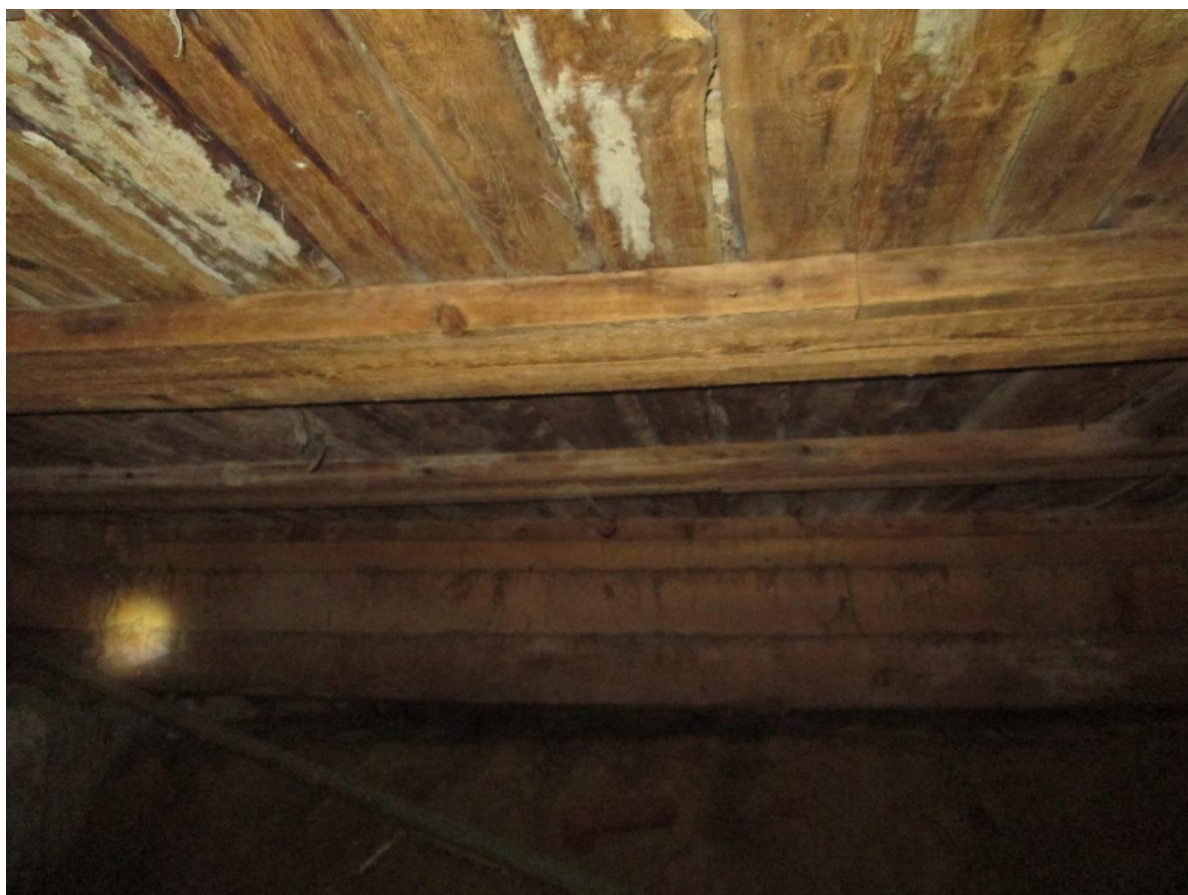
- поражение древесины балок и настила плесенью и гнилью;
- зыбкость при ходьбе;
- сколы цементной стяжки;

Фото Б.16. поражение плесенью и гнилью дощатого наката

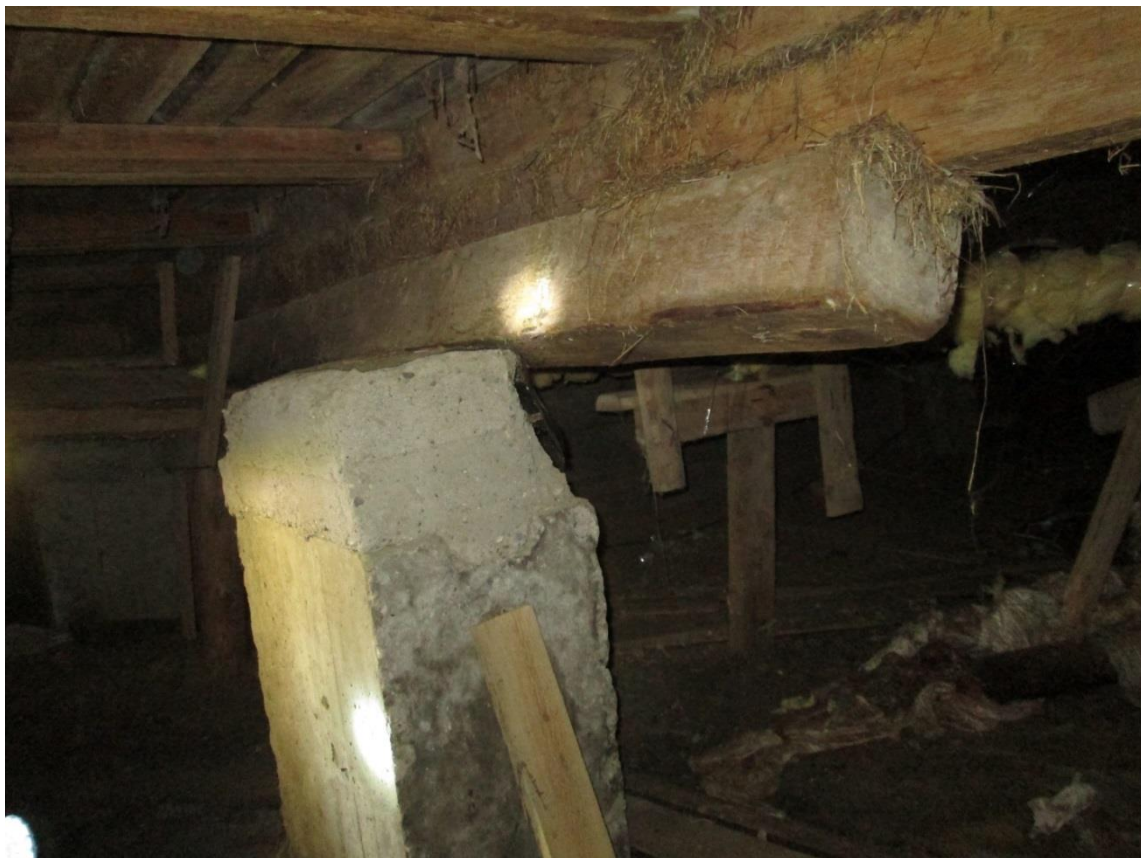
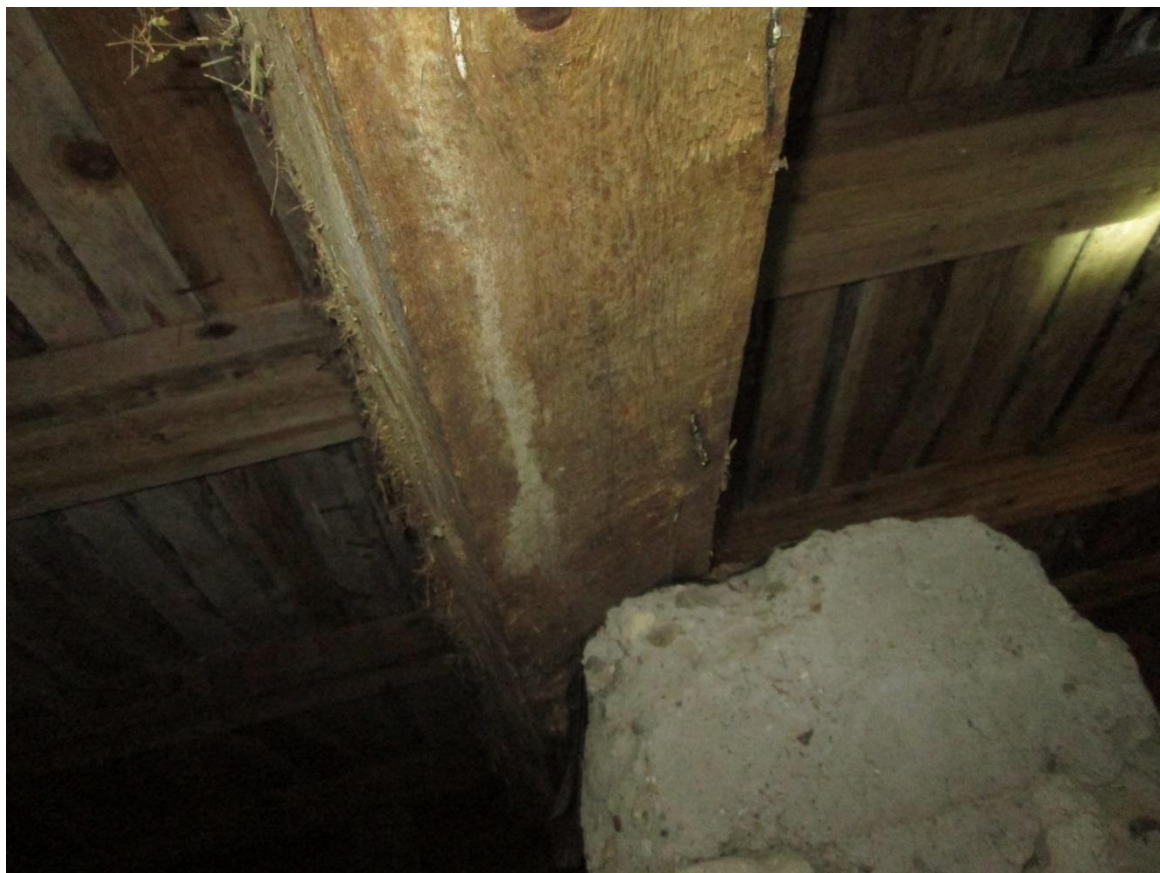
столб, на который должны опираться венцы, отклонился от вертикали. Наблюдается выход из пазов нижних венцов и как следствие, нарушение жесткости сруба.

Фото Б.17-18. смещение бетонного столба от своего проектного положения

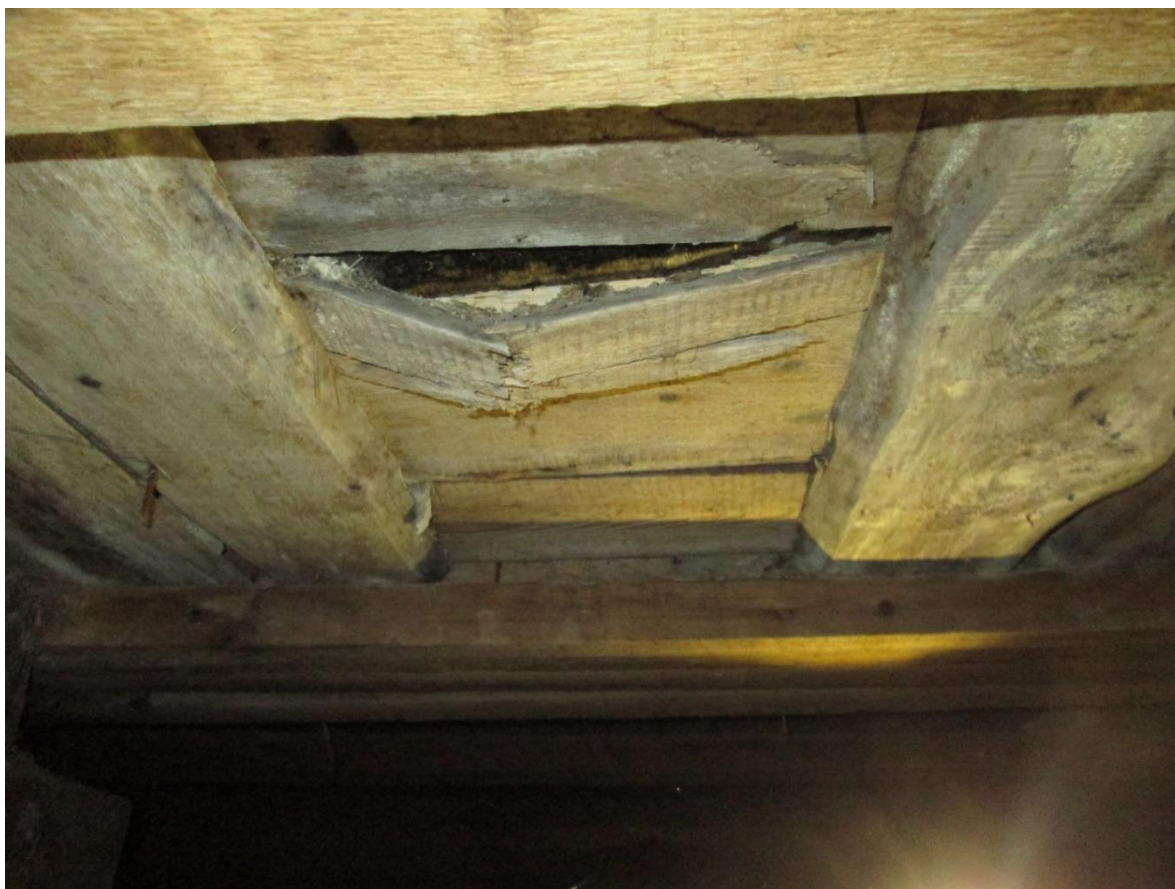
Фото Б.19. разрушение наката дощатого

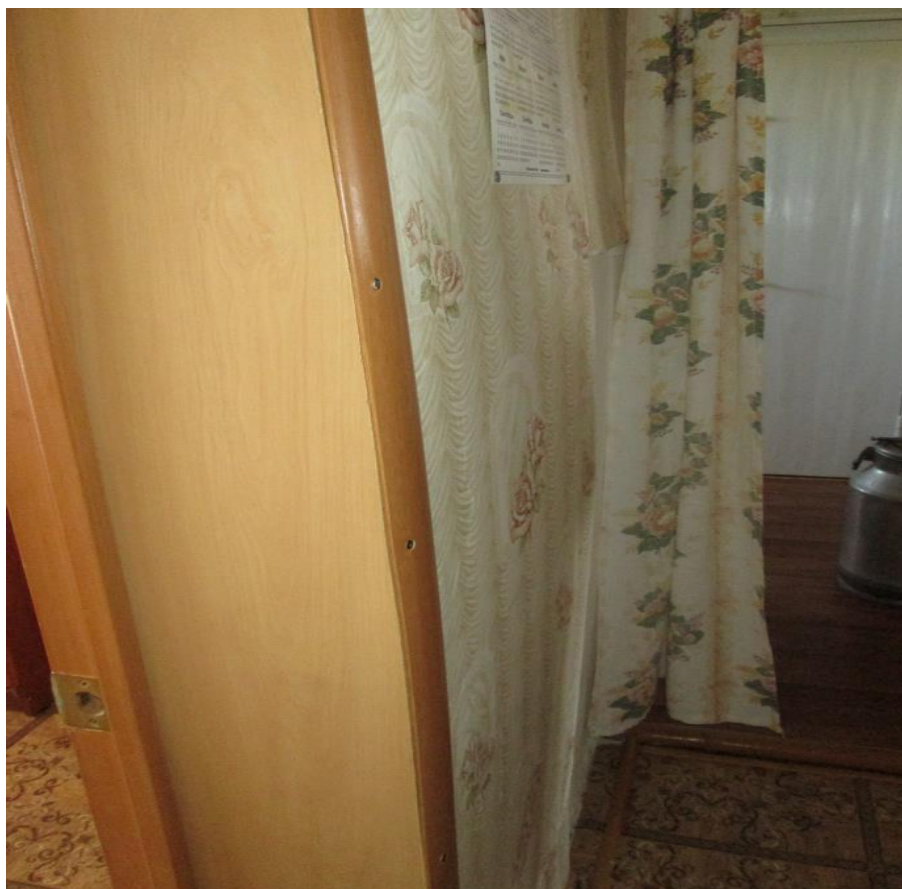
Фото Б.20. выпучивание внутренней стены

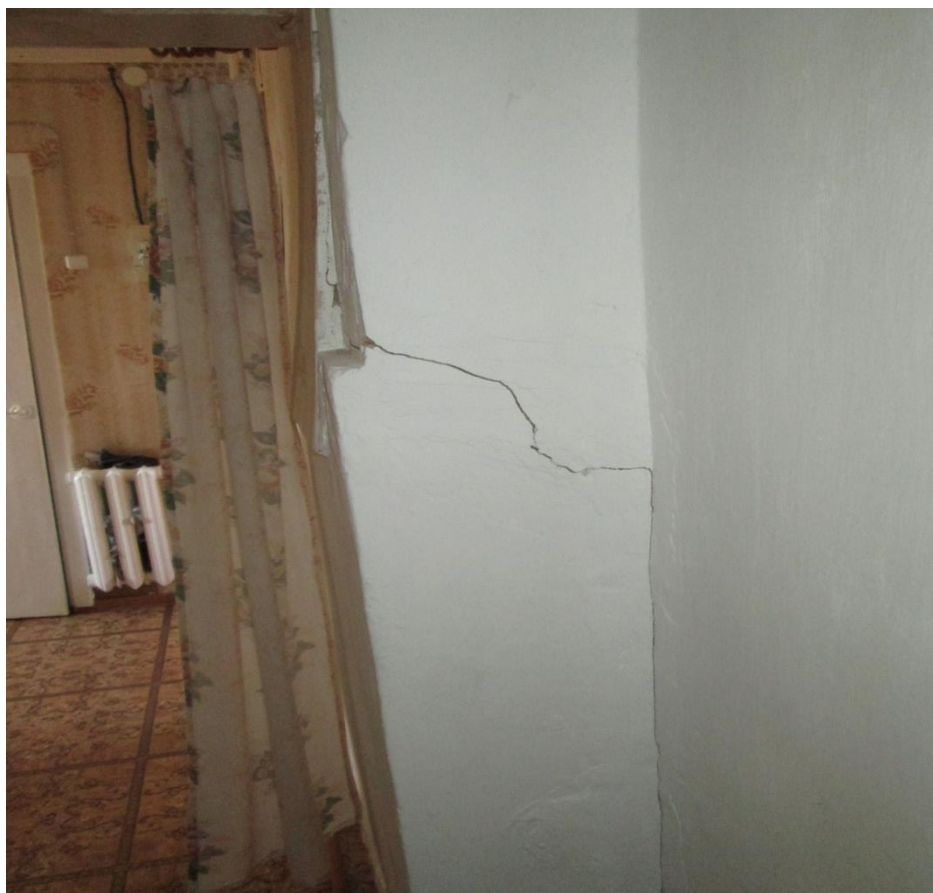
Фото Б.21. диагональные трещины в стене

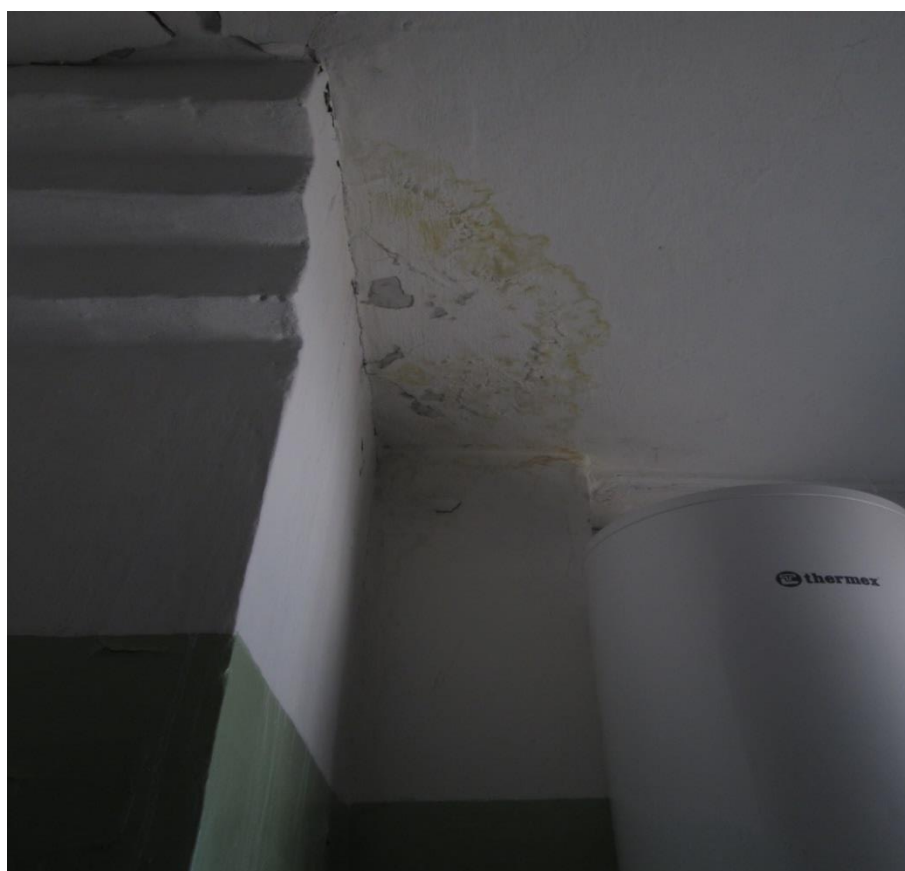
Фото Б.22. Следы протечек кровли на потолке 2-го этажа

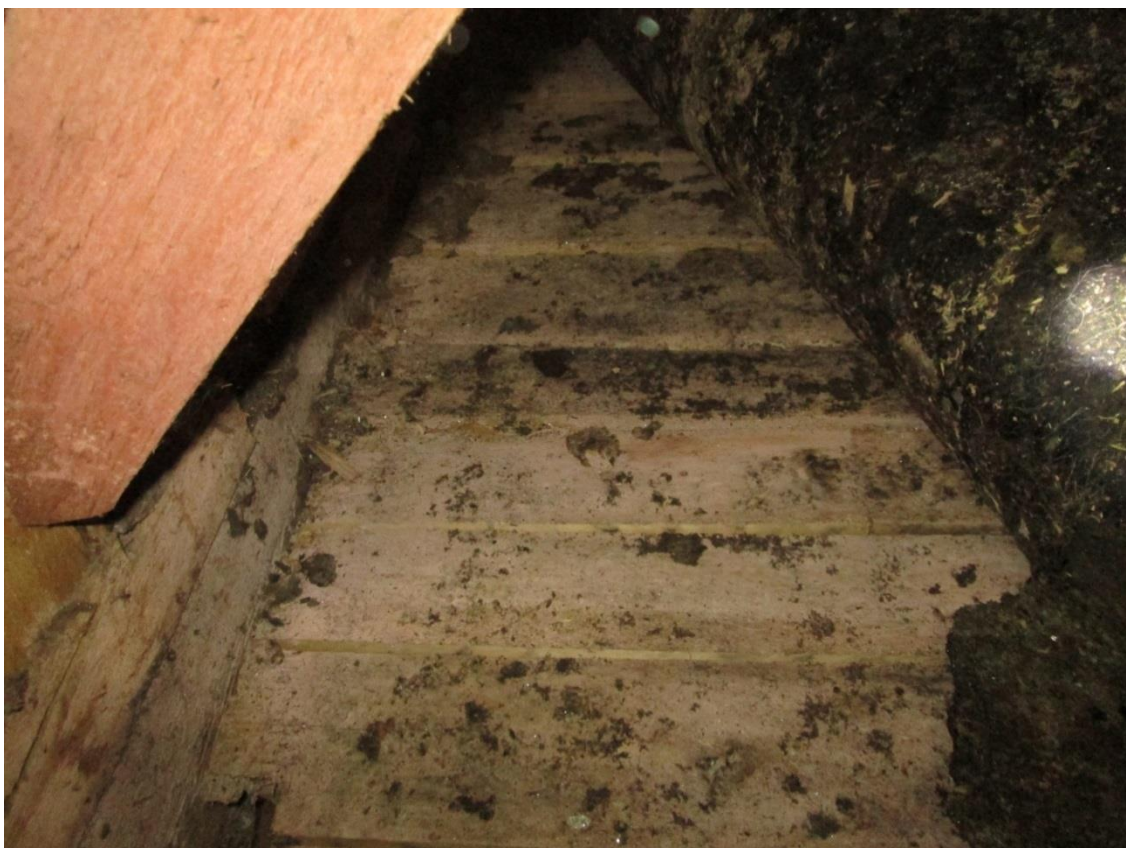
При обследовании произведены вскрытия чердачного перекрытия (см. прил.Б, фото Б.23; прил.В), в результате чего была установлена его конструкция:

- балки деревянные – 100х200 (h) мм с шагом 0,7м;
- утеплитель – минераловатный утеплитель 50 мм;
- гидроизоляция-рубероид 10мм;
- дощатый накат в два слоя 100х25мм;
- черепные бруски – 50х50 мм;
- подшивка потолка из доски 140х25 мм;
- штукатурка известковая 10мм.

- крышки люков выхода на чердак не утеплены;
- Ощутимая зыбкость;
- отсутствие пароизоляции;
- штукатурка потолков в трещинах, местами отпала;
- в местах сильного намокания утеплителя начался процесс подгнивания деревянных конструкций перекрытия;
- следы протечек кровли на потолке 2-го этажа, заметны ржавые пятна;
- утеплитель спрессован, увлажнен и захламлен мусором;
- продольные трещины в древесине балок.

Фото Б.23. вскрытие чердачного перекрытия

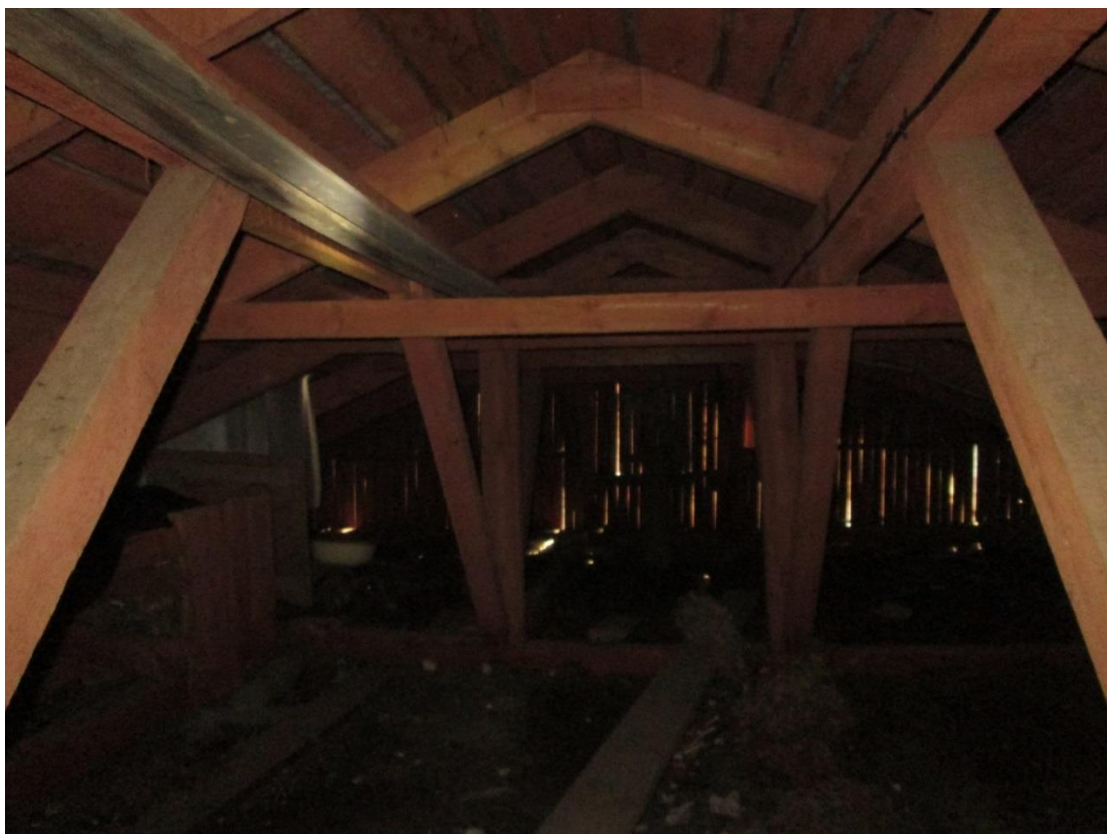
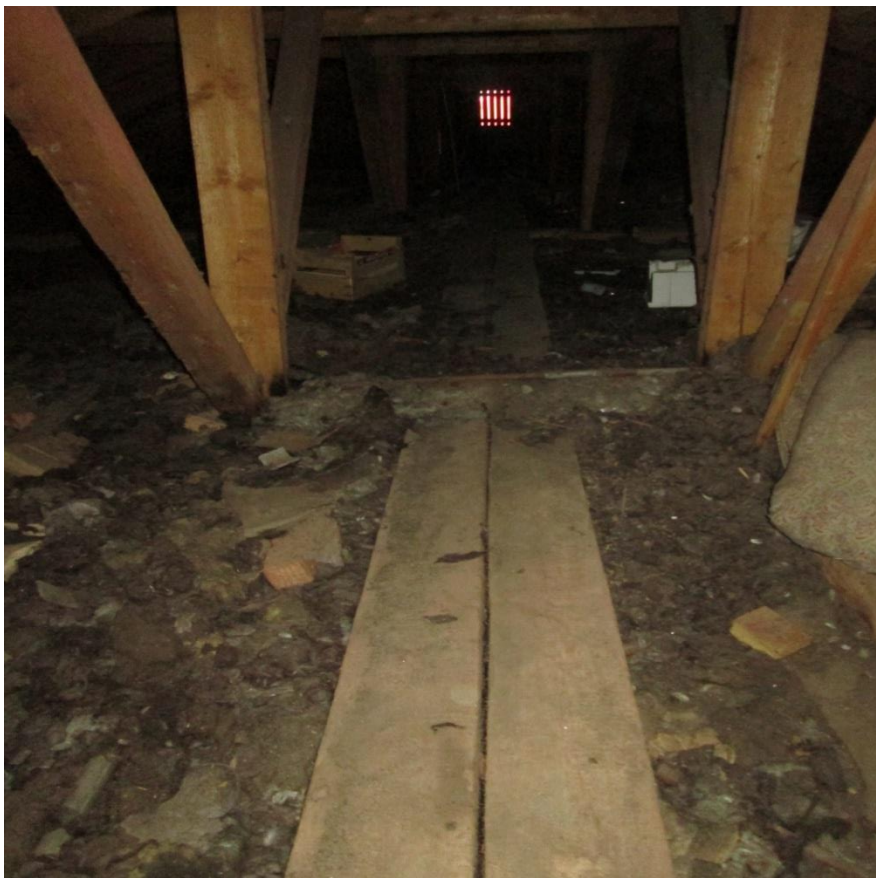
Крыша здания двухскатная по деревянным наслонным стропилам, образующим чердачное пространство. Крыша имеет следующую конструкцию (*см. прил.Б, фото Б.24-25*):

Стропильные ноги 50x200 (h) мм с шагом 1300 мм одним концом опираются на мауэрлат сечением 150x170(h) мм, другим на прогоны сечением 100x160(h) мм, устроенные по наклонным стойкам сечением 100x140 мм. Стропильные ноги обоих скатов попарно закреплены друг с другом затяжками 50x130 (h) мм.

- поражения плесенью и гнилью стропильных ног и обрешетки;
- просветы и протечки кровли в местах примыкания к воздуховодам;

Фото Б.24-25. Общий вид стропильной системы

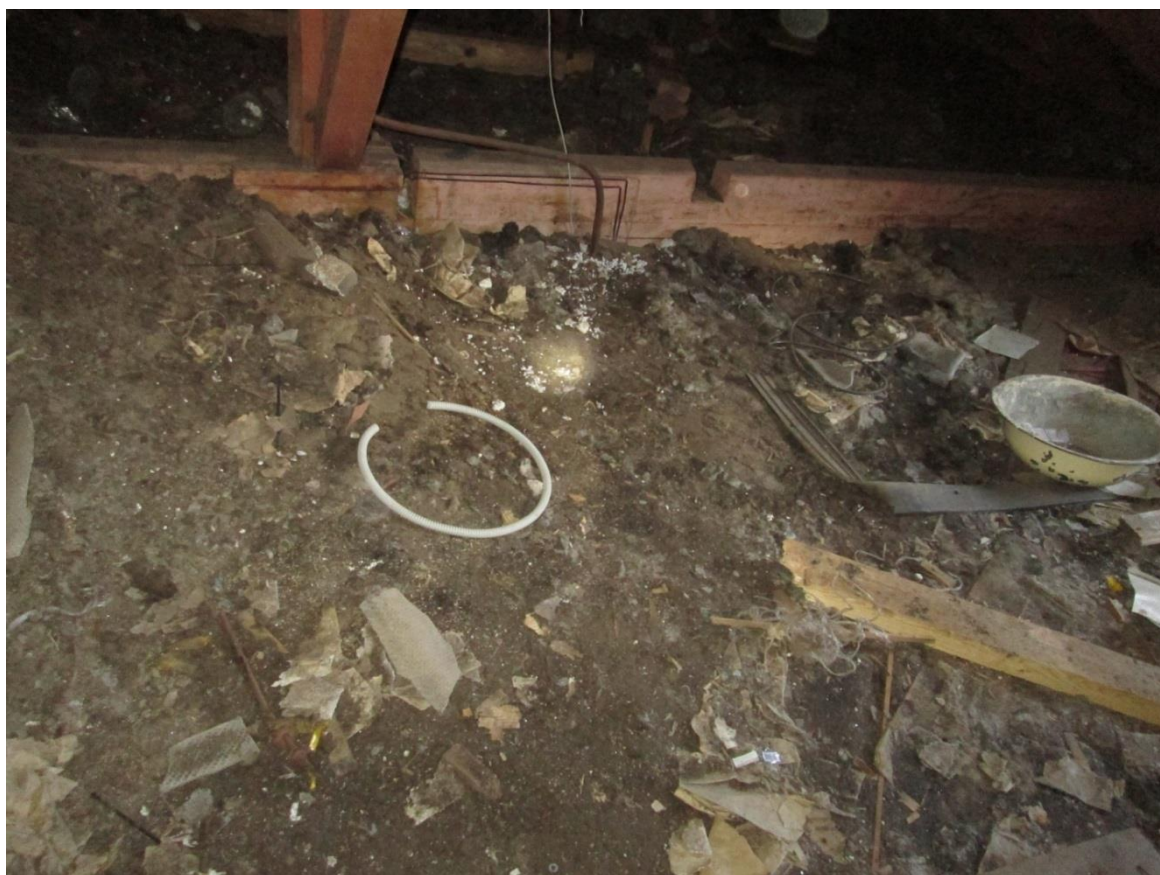
Фото Б.26. Состояние утеплителя

Г.4. Чердачное перекрытие					
Г.4.1	утеплитель спрессован, увлажнен и захламлен мусором	Нарушение эксплуатации	Б.25,26	Полная замена утеплителя на минераловатные плиты толщиной 210мм, уборка мусора	Ограниченно-работоспособное
Г.4.2	отсутствие пароизоляции, крышки люков выхода на чердак не утеплены, штукатурка потолков в трещинах, места отпала	нарушение СМР	Б.23	устройство пароизоляции, замена люков на утепленные, обшитые металлом	
Г.4.3	ощутимая зыбкость, продольные трещины в древесине балок, следы протечек кровли на потолке 2-го этажа, заметны ржавые пятна, в местах сильного намокания утеплителя начался процесс подгнивания деревянных конструкций перекрытия	Износ, протечки кровли	Б.22,25,26	усиление балок и частичная замена наката и балок перекрытия, ремонт отделочного слоя потолков 2-го этажа	
Г.5. Крыша и кровля					
Г.5.1	поражения плесенью и гнилью стропильных ног и обрешетки, просветы и протечки кровли в местах примыкания к воздуховодам, провисы пароизоляции	Износ древесины, нарушение СМР	Б.27,28	обработка древесины биозащитными препаратами, ремонт примыканий кровли к воздуховодам, замена обрешетки, подверженной гниению; замена или усиление стропильных ног, устранение провисов пароизоляции	Ограниченно-работоспособное
