**Заключение
по техническому обследованию строительных конструкций
и систем инженерно-технического обеспечения
многоквартирного дома по адресу: Ненецкий автономный
округ, г. Нарьян-Мар, ул. Меньшикова, дом 10**

Объект обследования – жилой двухэтажный деревянный дом 1978 года постройки, трехподъездный, расположенный по адресу: Ненецкий автономный округ, г. Нарьян-Мар, ул. Меньшикова, д.10. Планы и фасады здания приведены в *приложении В*.

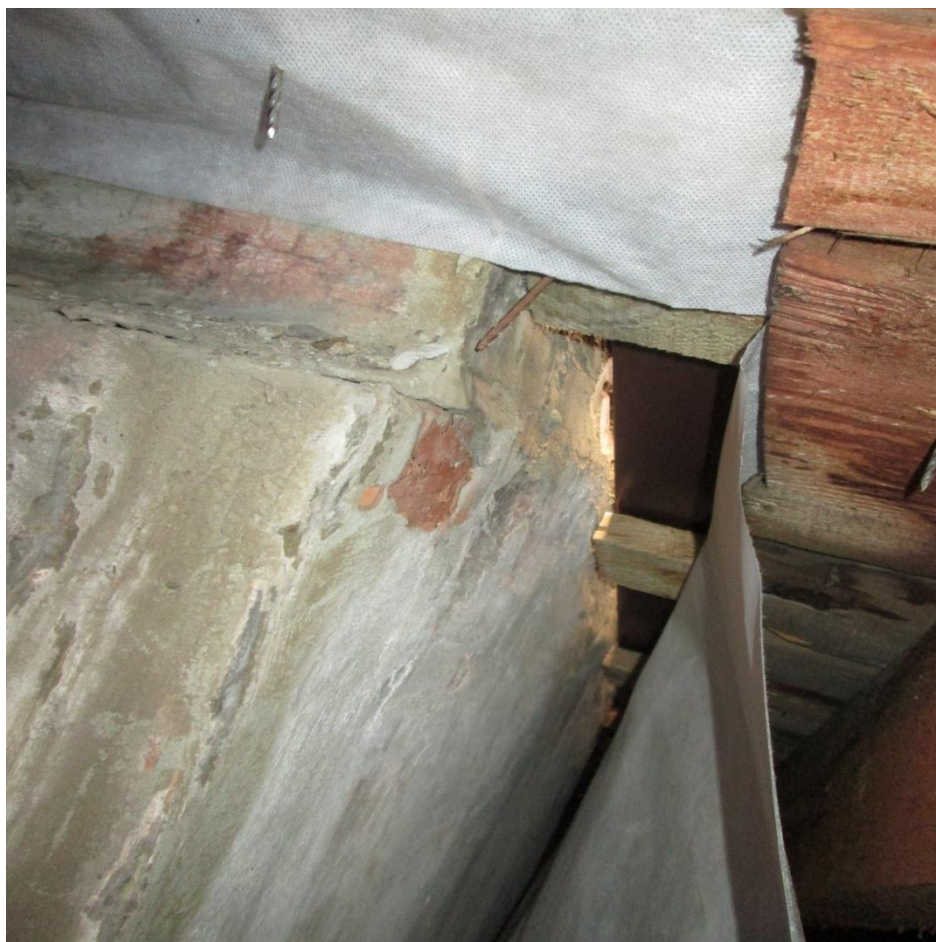
- поражения плесенью и гнилью стропильных ног и обрешетки;
- просветы и протечки кровли в местах примыкания к воздуховодам;

Фото Б.27. просветы и протечки кровли

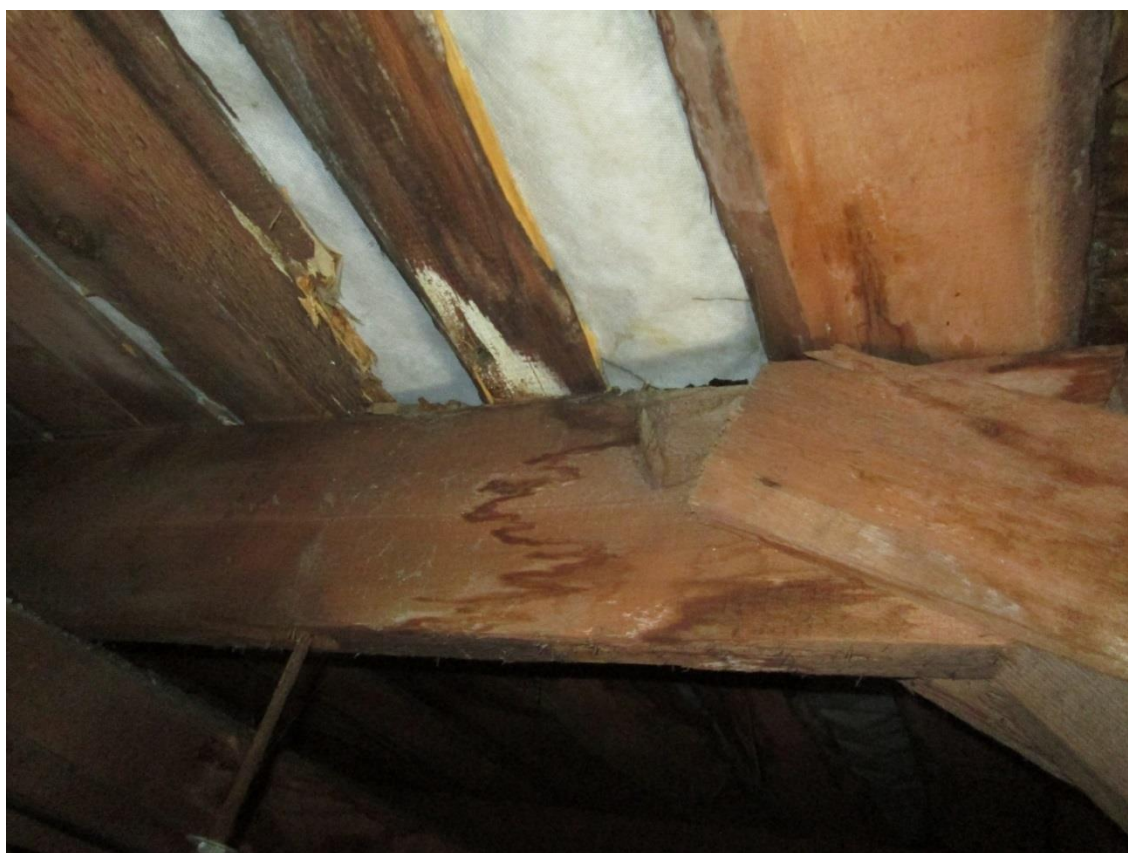
Фото Б.28. поражение рядовой обрешетки гнилью

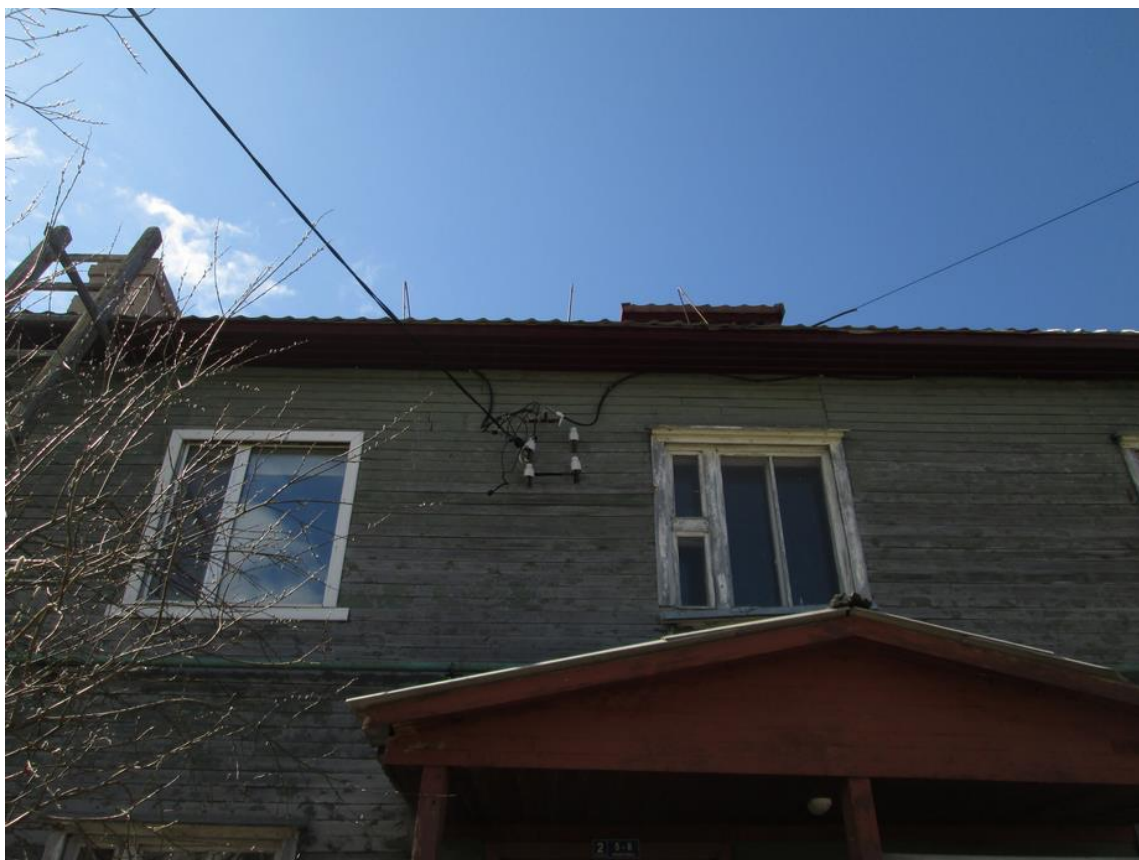
Ввод в здание выполнен воздушным 3ех-проводным изолированным кабелем на тросе на задний фасад дома в подъезд №2. Соединение проводов на фасаде выполнено прокалывающими зажимами. Подвод электричества в подъезд №3,1 осуществлен наружным монтажом по обшивке фасада. Через стены кабель пропущен в стальной металлической трубе. Между 1-ым и 2-ым этажами установлены щитки: вводное устройство, общедомовой счетчик электроэнергии, главный распределительный щит, а также распределительные щитки с керамическими и автоматическими электронными предохранителями. От них осуществлена поквартирная разводка со стороны лестничной клетки (см. прил.Б, фото Б.30).

Фото Б.29. ввод электроэнергии в дом

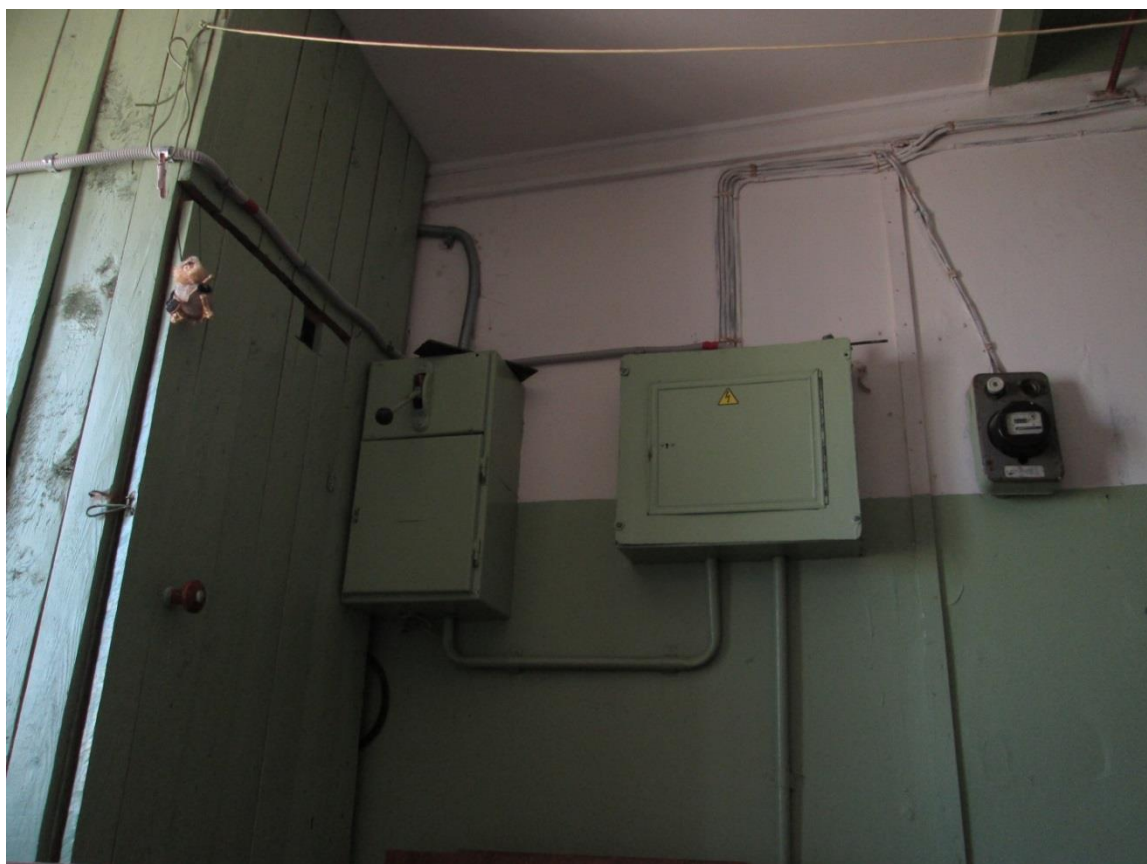
- Частичная потеря эластичности и повреждения изоляция электропроводки;
- Применение проводки с алюминиевыми жилами в квартирах, с сечением жил менее 16мм², что не соответствует нагрузке;
- Срок эксплуатации без кап.ремонта превышен на 21 год.

Фото Б.30. ВРУ и распределительный щиток

Г.6. Система электроснабжения					
Г.6.1	Частична потеря эластичности и повреждения изоляция электропроводки, несоответствие эл. проводки СП256.1325800.2016, срок эксплуатации без кап.ремонта превышен на 21 год	Износ элементов системы	Б30	Полная замена электросистемы	Ограниченно-работоспособное
Г.7 Система теплоснабжения					
Г.7.1	Некачественное утепление трубопровода, провисы утеплителя в отдельных местах, нарушение прокладки трубопровода	нарушение СМР	Б.32	Замена утеплителя, закрепление трубопровода на хомуты	работоспособное
Г.8 Система газоснабжения					
Г.8.1	трубы, проложенные по фасаду имеют сколы окраски и следы коррозии	Не своевременная эксплуатация, износ системы	Б.31	замена трубопровода с последующей покраской	Ограниченно-работоспособное
Г.9 Система холодного водоснабжения					
Г.9.1	Трубопровод имеет следы коррозии и ремонта	Износ системы	Б.34	замена центрального трубопровода.	Ограниченно-работоспособное

- Полная замена электросистемы.

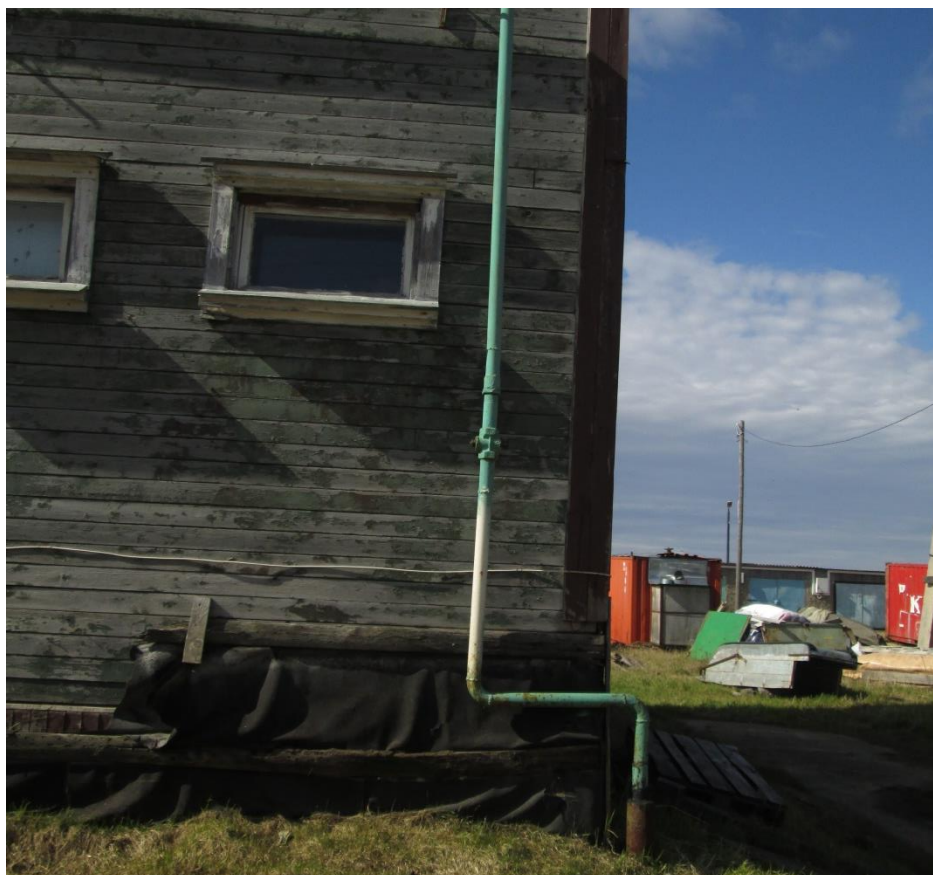
Магистральный трубопровод выполнен трубой стальной диаметром 45 мм. Разводка магистралей выполнена по фасаду здания с индивидуальным поквартирным питанием потребителей. По результатам визуального осмотра в рамках обследования выявлены следующие дефекты:

- трубы, проложенные по фасаду, имеют сколы окраски и следы коррозии.

Фото Б.31. ввод газопровода

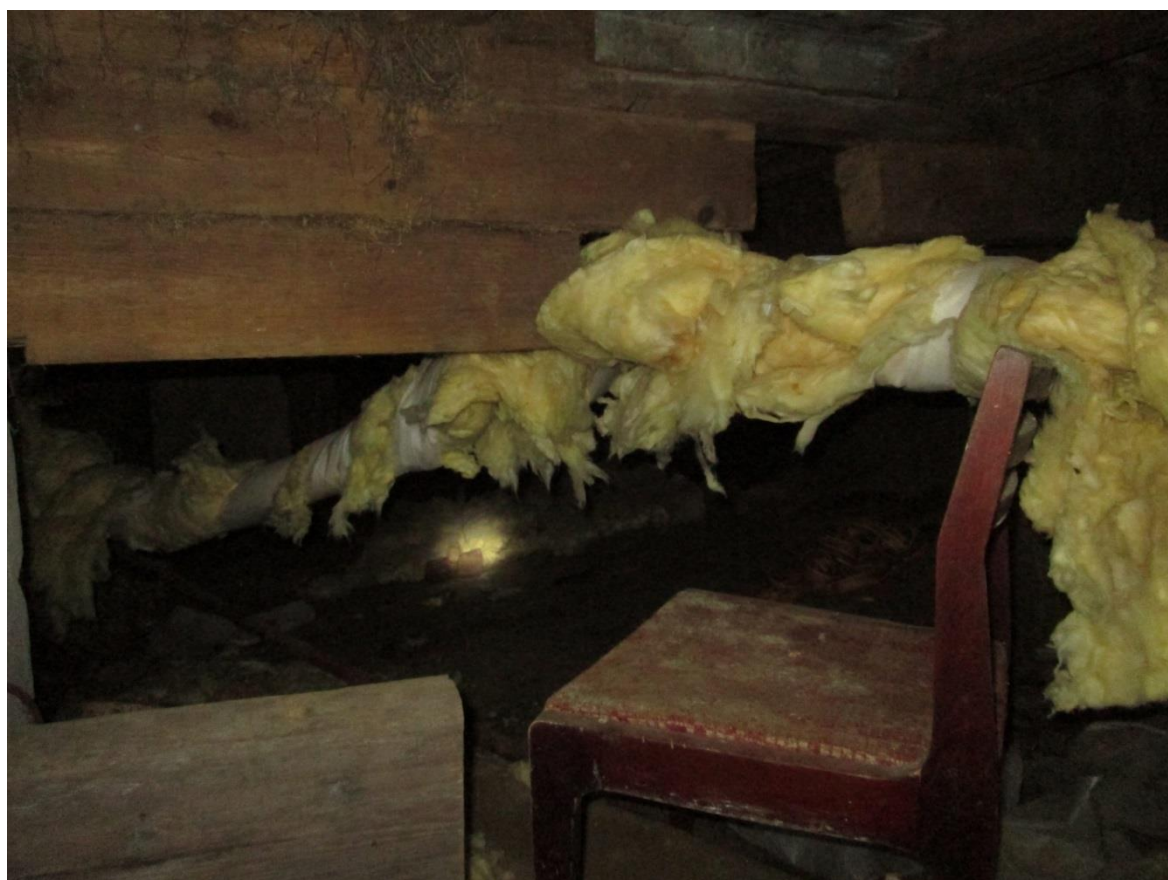
- Некачественное утепление трубопровода, провисы утеплителя в отдельных местах;
- Нарушение прокладки трубопроводов.

Фото Б.32.Состояние утеплителя теплопровода

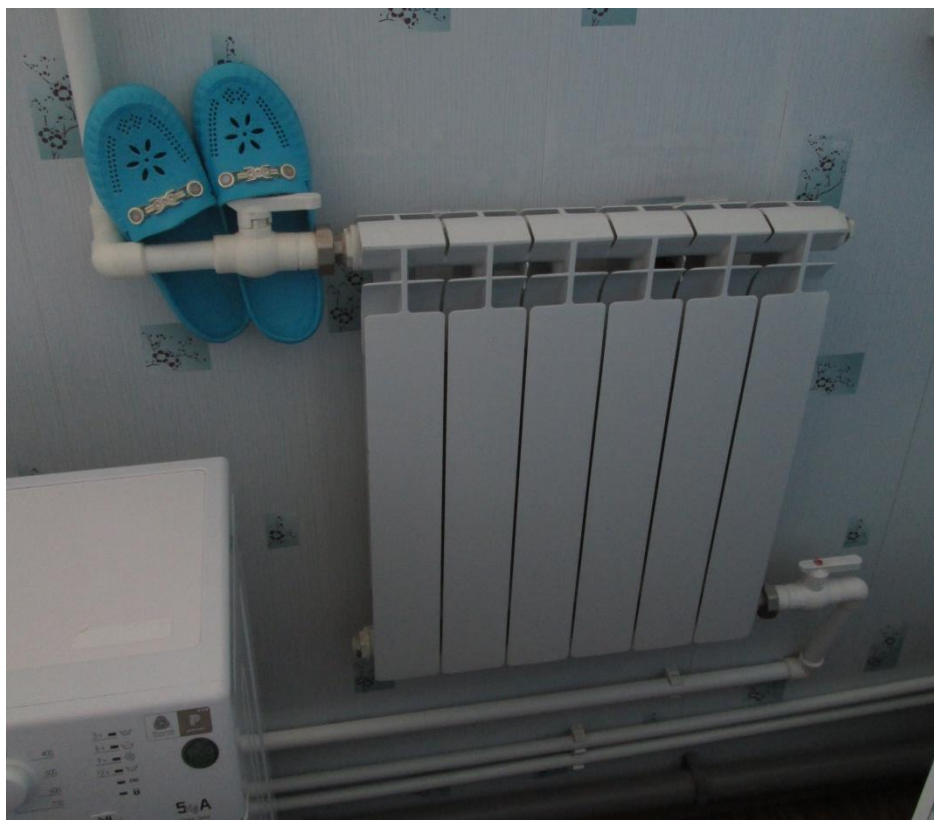
Стояки и подводка к отопительным приборам выполнены из ПП труб диаметром 50 мм. В квартирах подводка устроена по ПП трубам диаметром 24 мм. Отопительные приборы – биметаллические радиаторы. Смотровой колодец и ввод системы в здание находятся со стороны дворового фасада. Общедомовой прибор уче-

Фото Б.33.Радиатор отопления

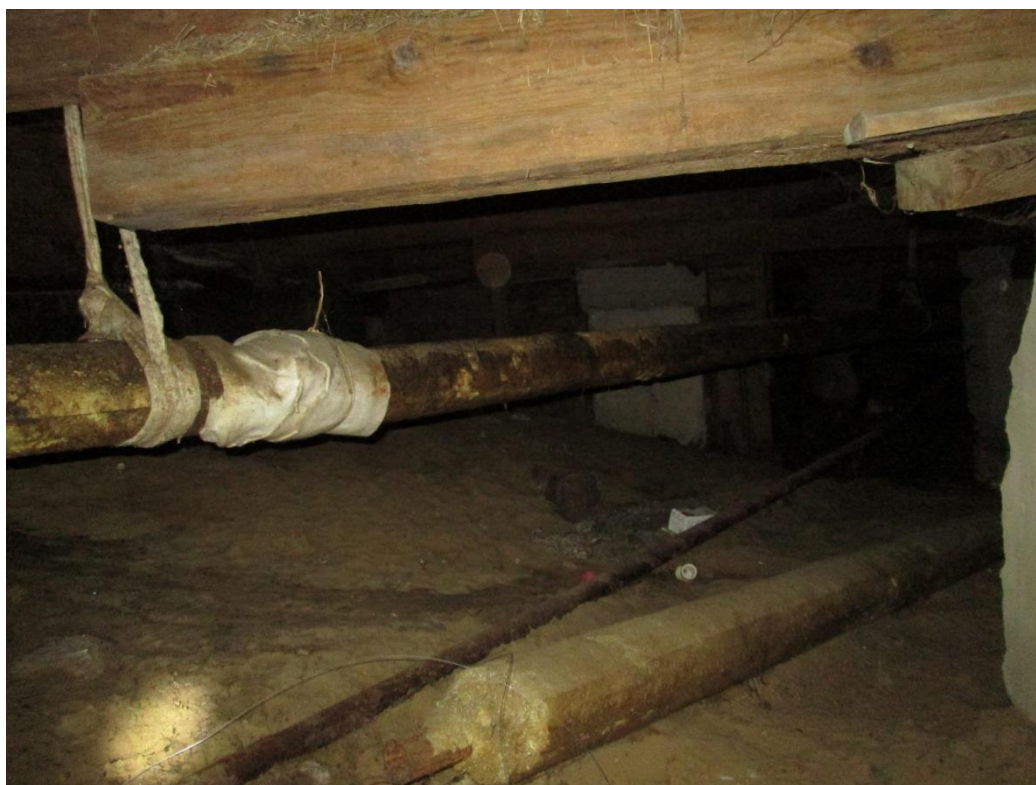
Система тупиковая с нижней разводкой по стальным трубопроводам диаметром 32 мм, которые проложены под полом первого этажа. Стояки находятся в кухнях диаметром 20 мм. Ввод водопровода осуществляется со стороны бокового фасада под входную группу подъезда № 1. Подводящая труба - стальная диаметром 32 мм, проложена в земле, в деревянном коробе. Разводка сети холодного водоснабжения выполнена под домом. При обследовании системы ХВС выявлены следующие дефекты:

- Трубопровод имеет следы коррозии и ремонта;

Фото Б.34.трубопровод холодного водоснабжения

- замена центрального трубопровода.

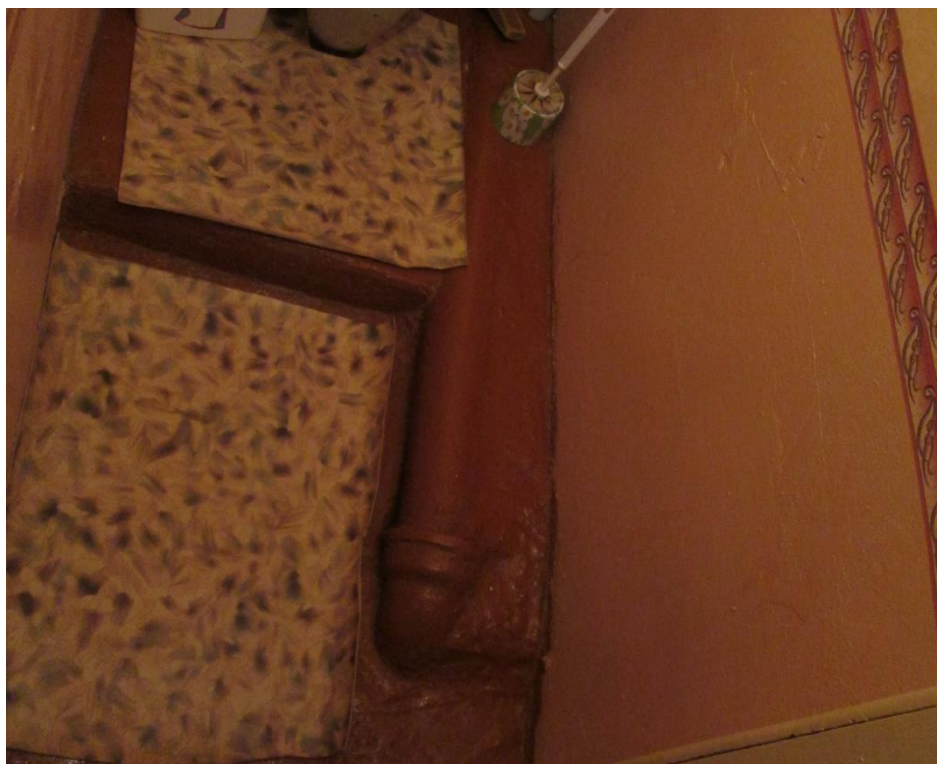
Сток канализационных вод осуществляется в центральную канализацию со стороны дворового фасада. Канализационные стояки расположены в туалетах и представляют собой чугунные трубы диаметром 110 мм. Санузлы включают в себя только туалеты. Канализационные трубопроводы на кухнях пластиковые диаметром 50 мм. При обследовании системы водоотведения дефектов не выявлено.

Фото Б.35.трубопровод канализации

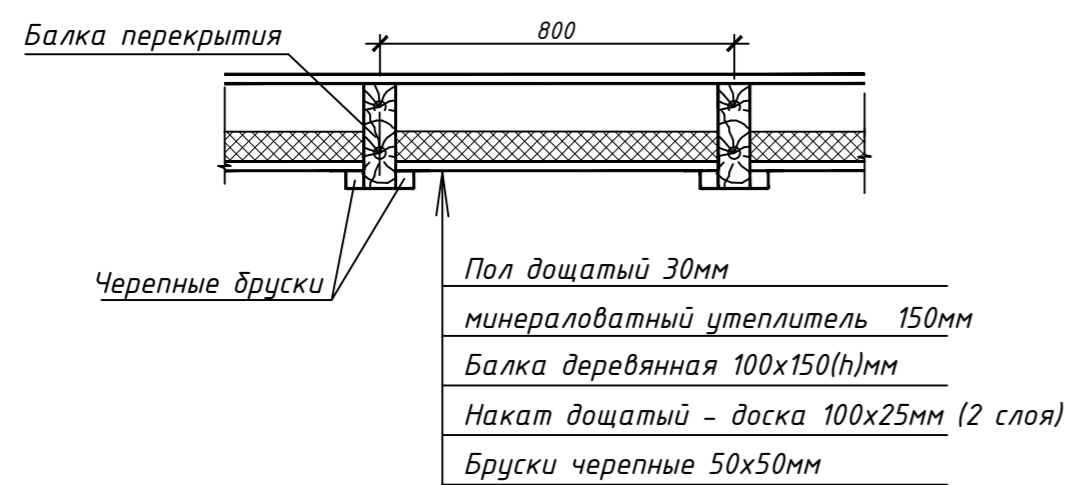
Конструкция цокольного перекрытия

- доски пола – 100х30 мм;
- балки деревянные – 100х150(h) мм с шагом 0,8 м;
- утеплитель – минераловатный утеплитель 150 мм;
- цементная стяжка – 10мм;
- дощатый накат из досок 100х25мм в два слоя;

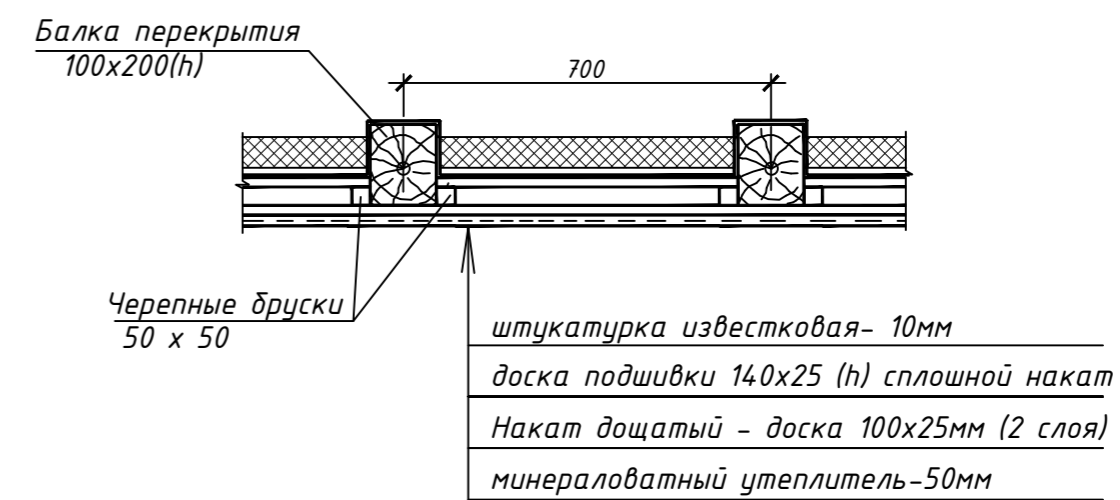
Конструкция чердачного перекрытия

- балки деревянные – 100х200 (h) мм с шагом 0,7м;
- утеплитель – минераловатный утеплитель 50 мм;
- гидроизоляция-рубероид 10мм;
- дощатый накат в два слоя 100х25мм;
- черепные бруски – 50х50 мм;
- подшивка потолка из доски 140х25 мм;
- штукатурка известковая 10мм.

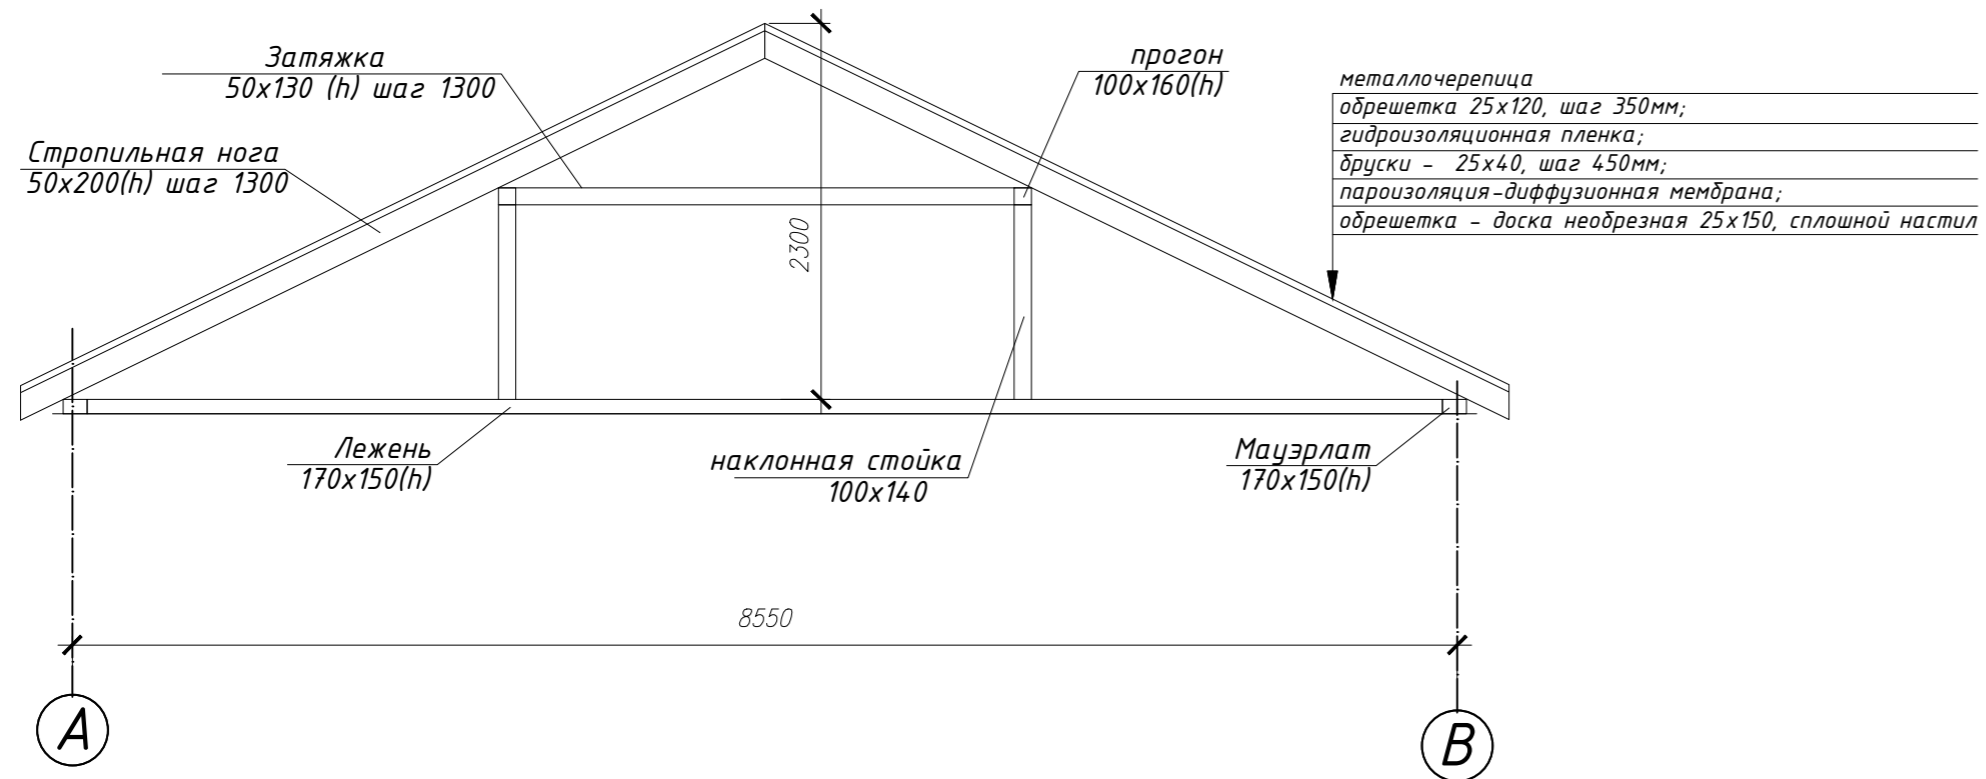
Конструкция стропил

Стропильные ноги 50x200 (h) мм с шагом 1300 мм одним концом опираются на мауэрлат сечением 150x170(h) мм, другим на прогоны сечением 100x160(h) мм, устроенные по наклонным стойкам сечением 100x140 мм. Стропильные ноги обоих скатов попарно закреплены друг с другом затяжками 50x130 (h) мм.
