**ТЕХНИЧЕСКИЙ ОТЧЕТ О РЕЗУЛЬТАТАХ ОБСЛЕДОВАНИЯ
И ОЦЕНКИ ТЕХНИЧЕСКОГО СОСТОЯНИЯ**

ОАО «ОТСК»

Здание котельной по адресу:

ЦЭРС-1506-ЗС-20-ОТС

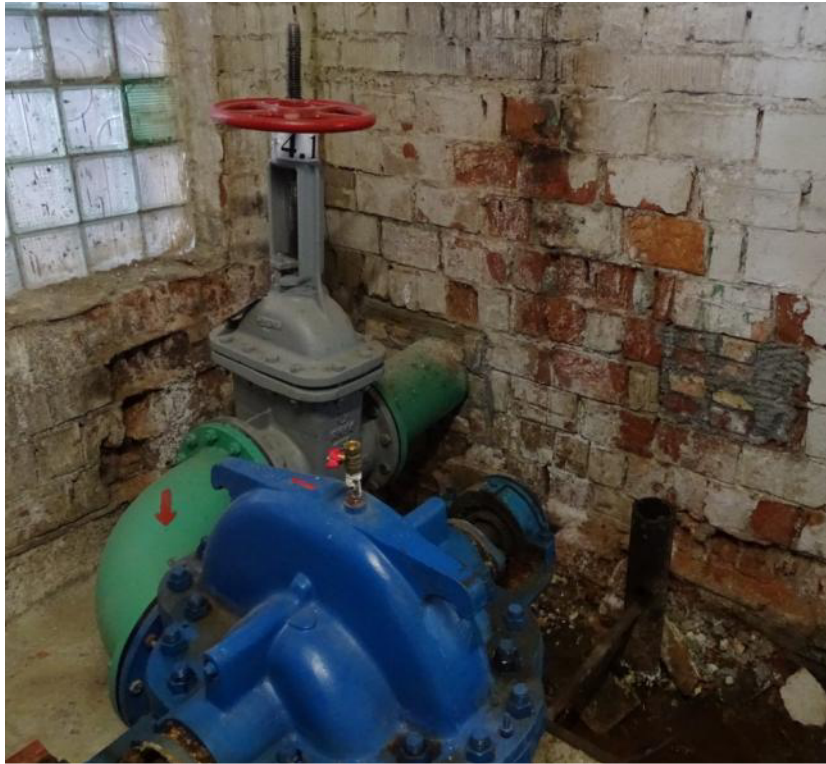
**Фото № 1.**

Помещение насосной в осях 1-2 / Д-Е.

Участок увлажнения кладки на внутренней поверхности стены по оси Е с разрушением кирпича на глубину до 30 мм.

Помещение насосной в осях 1-2 / Д-Е.			
Несущие стены.			
17	№1	Участки увлажнения кладки на внутренней поверхности стены по оси Е с разрушением кирпича на глубину до 30 мм. Общая площадь разрушения составляет 4,0 м ² .	1.Выполнить очистку поврежденных участков кладки несущих стен от слабого раствора и кирпича. 2.Участки с разрушением кладки на глубину более 50 мм заделать кирпичом на растворе. 3.Участки с разрушением глубиной менее 50 мм оштукатурить ремонтным составом Bergauf B-Plaster B25.
18	№20	Фасад по оси 2 / Д-Е. Единичные разрушения кирпича лещадками на глубину до 140 мм.	
Кровля здания.			
19	№21	Разрушение антикоррозийного покрытия кровельного профилированного листа в осях 7-10/ А-Д. Коррозия кровельного листа.	См. рекомендации к дефектам № 9,10,11.

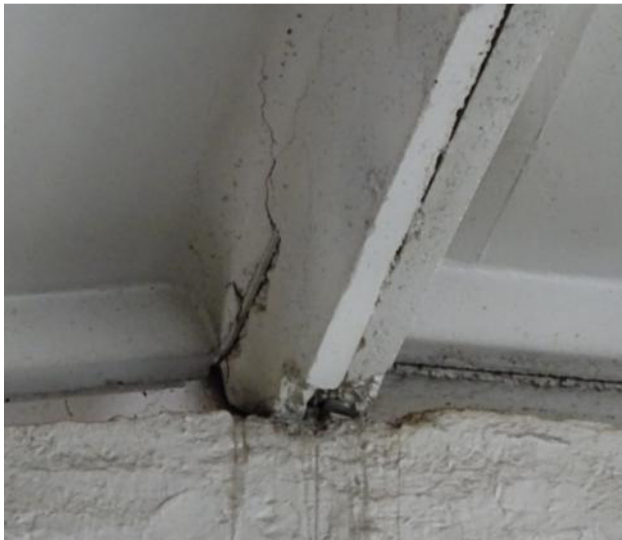
**Фото № 2.**

Котельный зал №1.

Сколы бетона с оголением арматуры в узлах опирания продольных ребер железобетонных плит покрытия на фермы.

№ деф.	№ Фото	Описание дефекта/повреждения	Рекомендации по устранению дефектов
Котельный зал №1 (здание в осях 1-7 / А-Б).			
Расположение дефектов указано в приложении 4.1.			
Покрытие.			
1	№2,3	В узлах опирания 80 % железобетонных плит покрытия здания в осях 1-7 / А-Б обнаружены сколы бетона с оголением арматуры.	1.Выполнить очистку поврежденных участков железобетонных плит покрытия от слабого бетона. 2 Оголившуюся арматуру очистить то продуктов коррозии и покрыть антикоррозийным составом Bergauf B-IsolHydroPrimer. 3. Выполнить оштукатуривание поврежденных участков ремонтным составом Bergauf B-Construct TX B55.
2	№2,3	Трещины в продольных ребрах раскрытием до 1 мм и длиной до 0,4 м в узлах опирания плит на фермы.	
3	№5	Сколы бетона в продольных и поперечных ребрах плит покрытия с оголением арматуры.	
4	№4	Участки со следами увлажнения железобетонных плит покрытия здания в местах прохода вентиляционных каналов, технологических трубопроводов, а также в местах швов между плитами покрытия.	В настоящее время допускается не устранять. В весенне-осенний период времени ответственному за состояние здания необходимо выполнять визуальный контроль за конструкциями покрытия. В случае обнаружения появления новых участков протечек необходимо выполнить ремонт кровли здания.

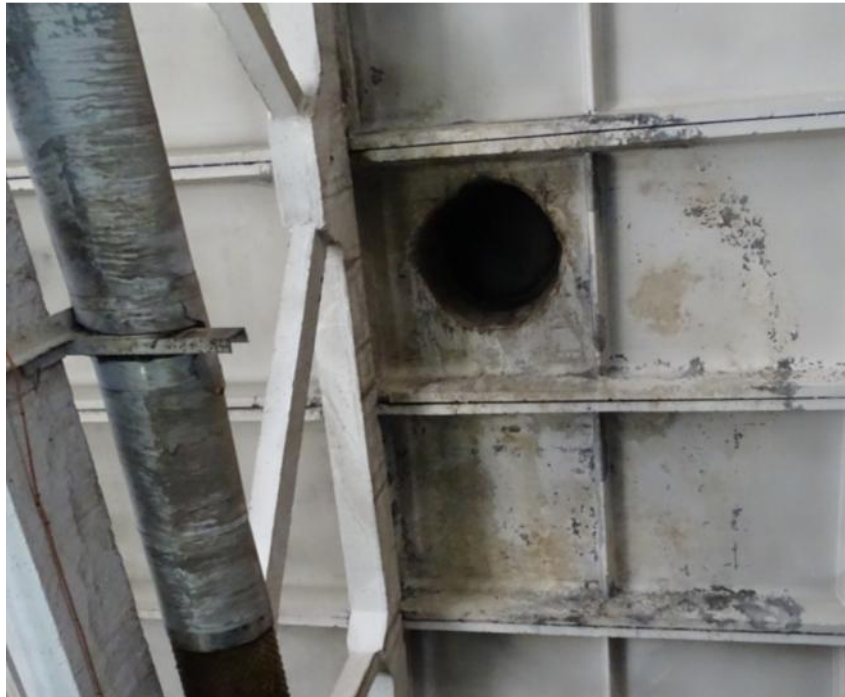
**Фото № 4**

Котельный зал №1.

Участки с увлажнением железобетонных плит покрытия здания.

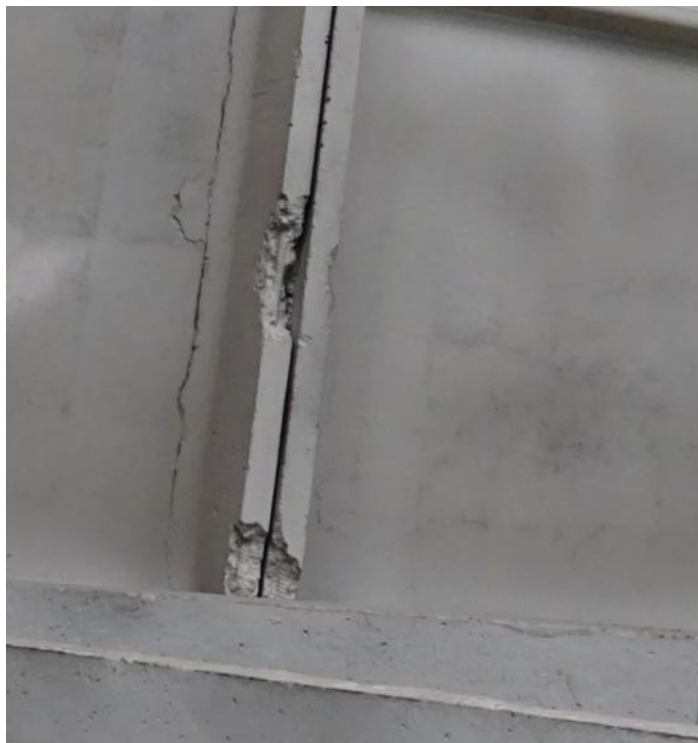
**Фото № 5.**

Котельный зал №1.

Скол бетона в продольном ребре плиты покрытия с оголением арматуры.

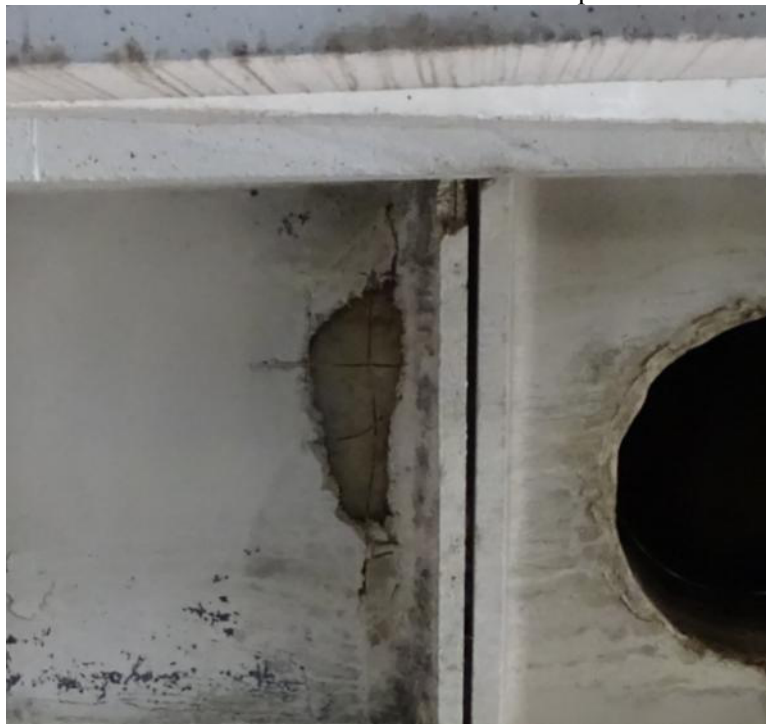
Фото № 6.

Котельный зал №1.

Сквозное разрушение полки плиты с оголением и коррозией арматуры.

5	№6	Участки со сквозными разрушениями полков плит покрытия с оголением и коррозией арматуры.	В настоящее время допускается не устранять. Во время проведения планового ремонта кровли необходимо устранить сквозные отверстия в полках железобетонных плит покрытия.

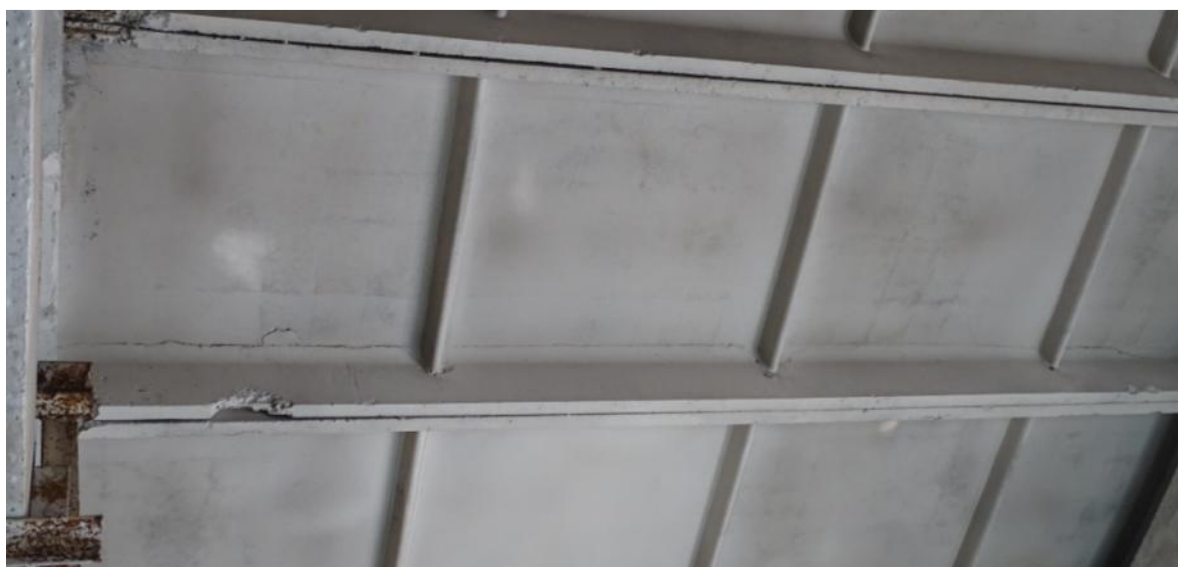
Фото №7.

Котельный зал №1.

Плита покрытия в осях 1-2.

Трещина в полке вдоль продольного ребра по всей длине плиты покрытия.

6	№7	Плита покрытия в осях 1-2. Трещина в полке вдоль продольного ребра по всей длине плиты покрытия.	В настоящее время допускается не устранять.
Ограждающие стены.			
7	№15	Участки площадью до 4,0 м ² с разрушение кирпичной кладки на глубину до 150 мм.	1.Выполнить очистку поврежденных участков кладки ограждающих стен здания от слабого раствора и кирпича. 2.Участки с разрушением кладки на глубину более 50 мм заделать кирпичом на растворе. 3.Участки с разрушением глубиной менее 50 мм оштукатурить ремонтным составом Bergauf B- Plaster B25.
8	№16	Участки с увлажнением кирпичной кладки ограждающих стен с отм.0,0 м до отм.+1,2 м с единичными сколами кирпича лещадками на глубину до 60 мм.	
Котельный зал №2 (здание в осях 7-10 / А-Б).			
Покрытие			
9	№8	Сквозные разрушения в полках железобетонных плит покрытия в осях 8-10 с оголением и коррозией арматуры.	1. Выполнить усиление железобетонных плит покрытия (П2) здания в 8-10 / А-Б и 8-10 / Г-Д по заранее разработанным техническим решениям, либо выполнить замену железобетонных плит покрытия. 2. Выполнить усиление поврежденных железобетонных плит покрытия (П2) здания в 8-10 / Б-Г по заранее разработанным техническим решениям, либо выполнить замену поврежденных железобетонных плит покрытия. 3.При выполнении работ по усилению или замене плит покрытия выполнить замену существующего кровельного пирога здания котельной в осях «А-Д/7-10» на более легкий из современных материалов (расчетная нагрузка от кровельного пирога не должна превышать 100 кг/м ²).

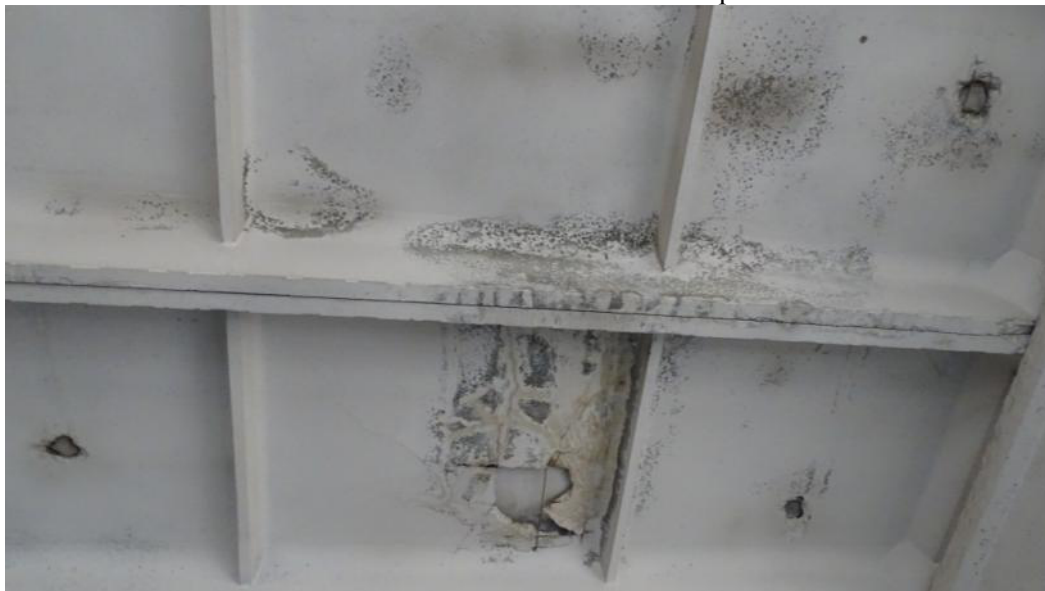
Фото № 8.

Котельный зал №2.

Сквозные разрушения в полках железобетонных плит покрытия с оголением и коррозией арматуры.

2) Выполнить усиление поврежденных железобетонных плит покрытия (П2) здания в 8-10 / Б-Г по заранее разработанным техническим решениям, либо выполнить замену поврежденных железобетонных плит покрытия.

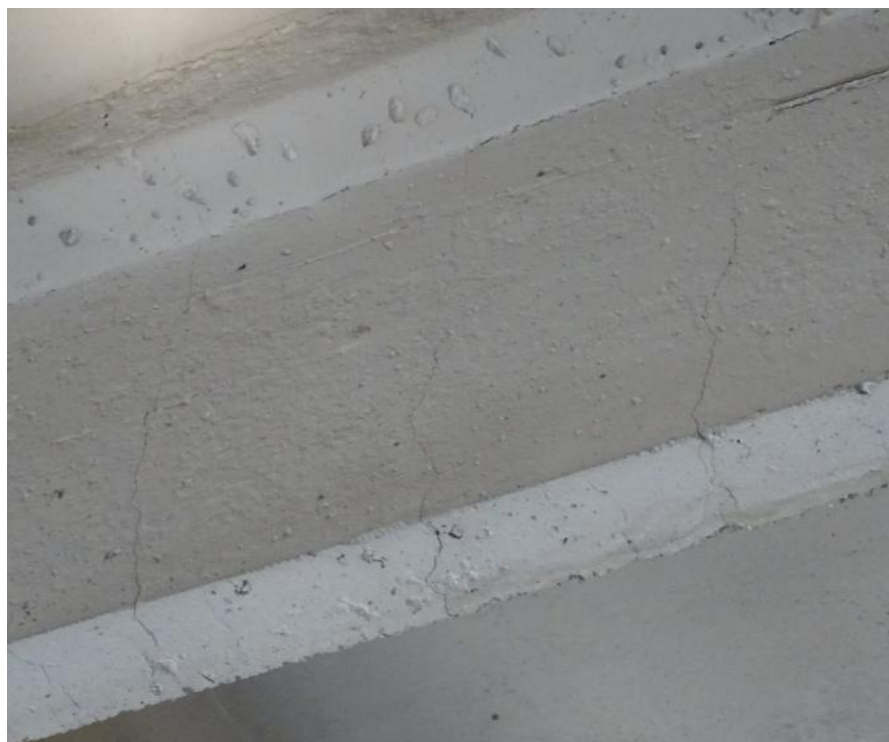
Фото № 9.

Котельный зал №2.

Железобетонная балка покрытия (Б2).

Вертикальные трещины раскрытием до 1 мм в растянутой зоне балки.

4) Выполнить усиление железобетонных балок покрытия (Б2) по осям 8,9,10 между осями А-Б и Г-Д по заранее разработанным техническим решениям либо выполнить замену железобетонных балок.

12	№14	Участки со следами увлажнения плит покрытия здания между осями 7-8 / А-Д.	В настоящее время допускается не устранять.
13	№9,10 11	Железобетонные балки покрытия (Б2) по осям 8,9,10 между осями А-Б и Г-Д: -вертикальные трещины раскрытием до 1 мм в растянутой зоне балок; -диагональные трещины раскрытием 0,3 мм в растянутой зоне балок; -вертикальные трещины раскрытием 0,5 мм в сжатой зоне балок.	Выполнить усиление железобетонных балок покрытия (Б2) по осям 8,9,10 между осями А-Б и Г-Д по заранее разработанным техническим решениям либо выполнить замену железобетонных балок.
Ограждающие стены.			
14	№17,18	Вертикальные и диагональные трещины в кирпичных ограждающих стенах здания раскрытием от 1 до 10 мм. Расположение трещин указано в графической части.	В настоящее время допускается не устранять. Ответственному за состояние здания выполнять визуальный контроль за динамикой развития трещин 1 раз в три месяца. Контроль за раскрытием трещины вести в соответствии с п.5.3. [32]. Результаты фиксировать в специальном журнале. В случае обнаружения динамики развития известить экспертную организацию для принятия решений по мерам устранения.

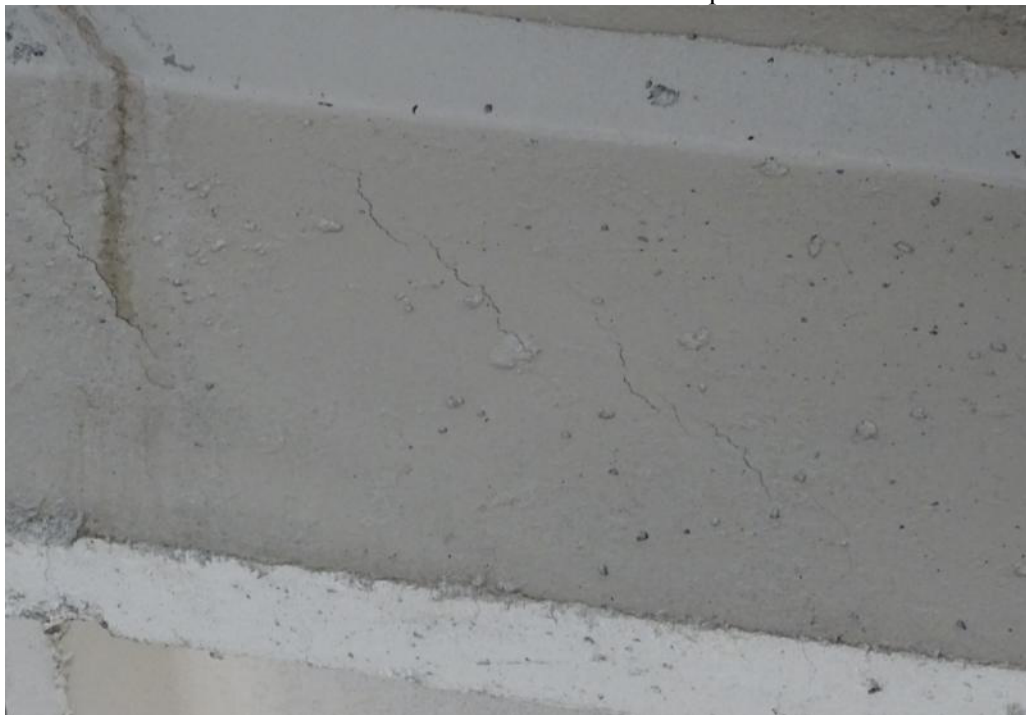
Фото № 10.

Котельный зал №2.

Железобетонная балка покрытия (Б2).

Диагональные трещины раскрытием 0,3 мм в растянутой зоне балки.

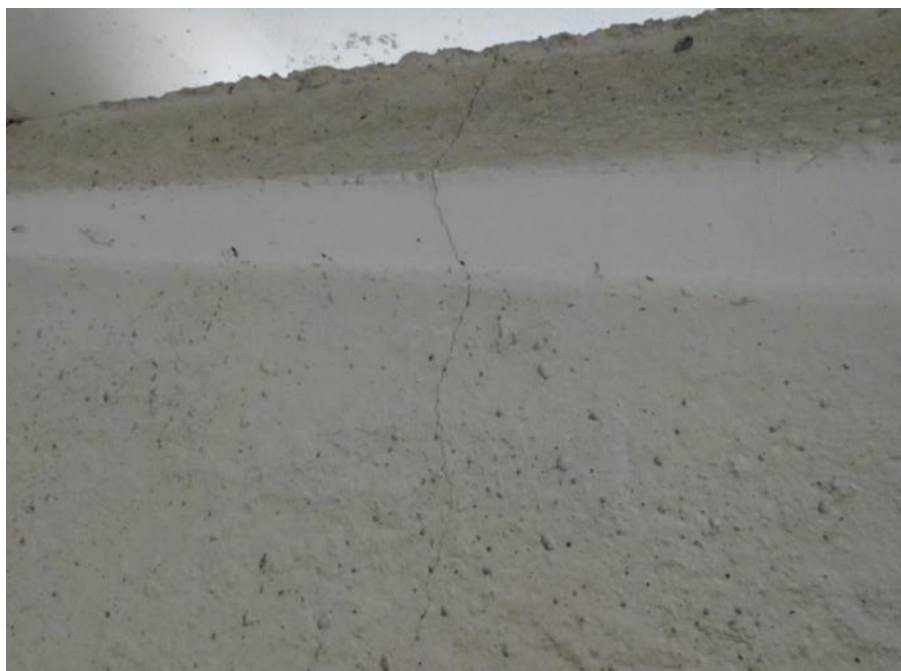
Фото №11.

Котельный зал №2.

Железобетонная балка покрытия (Б2).

Вертикальная трещина раскрытием 0,5 мм в сжатой зоне балки.

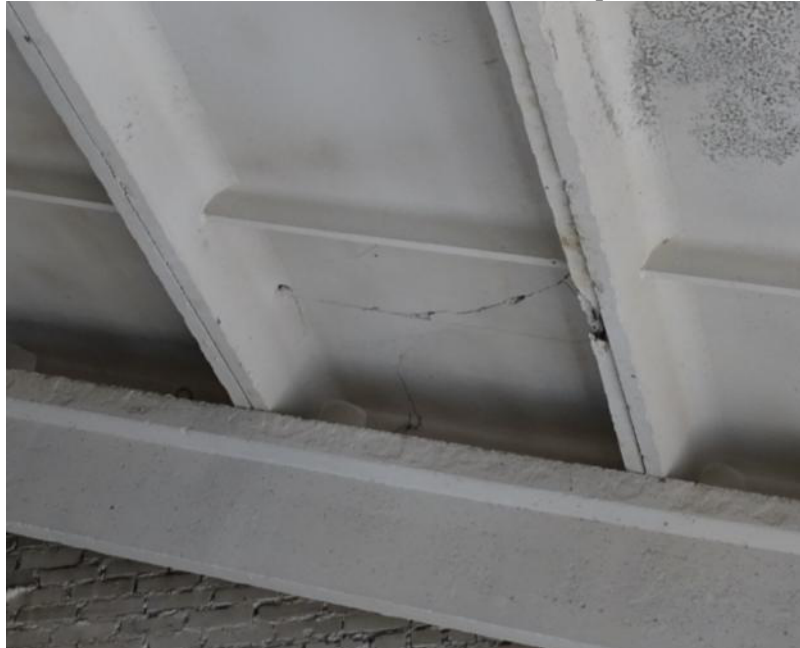
Фото № 12.

Котельный зал №2.

Трещины в полках железобетонных плит покрытия П2.

10	№12	Трещины в полках железобетонных плит покрытия П2.	
11	№13	Трещины и разрушения бетона продольных ребер плит покрытия с оголением и коррозией арматуры. Нарушена совместная работа арматуры и бетона продольных ребер плит.

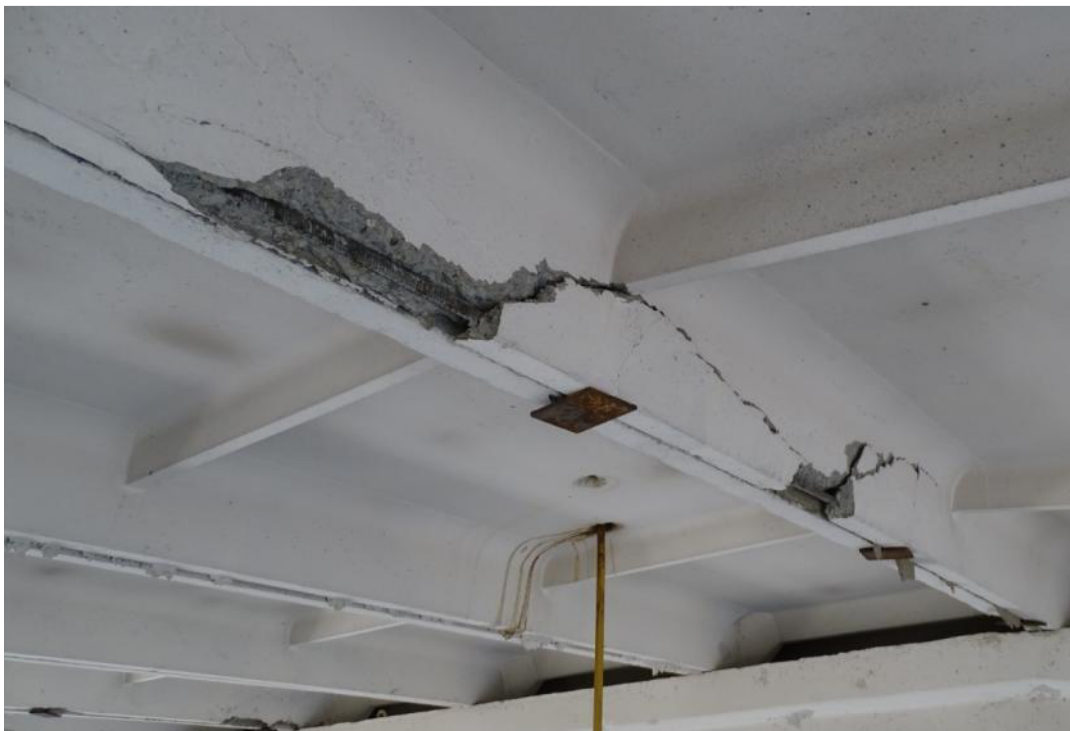
Фото № 13.

Котельный зал №2.

Трещины и разрушения бетона продольных ребер плит покрытия с оголением и коррозией арматуры. Нарушена совместная работа арматуры и бетона продольных ребер плит.

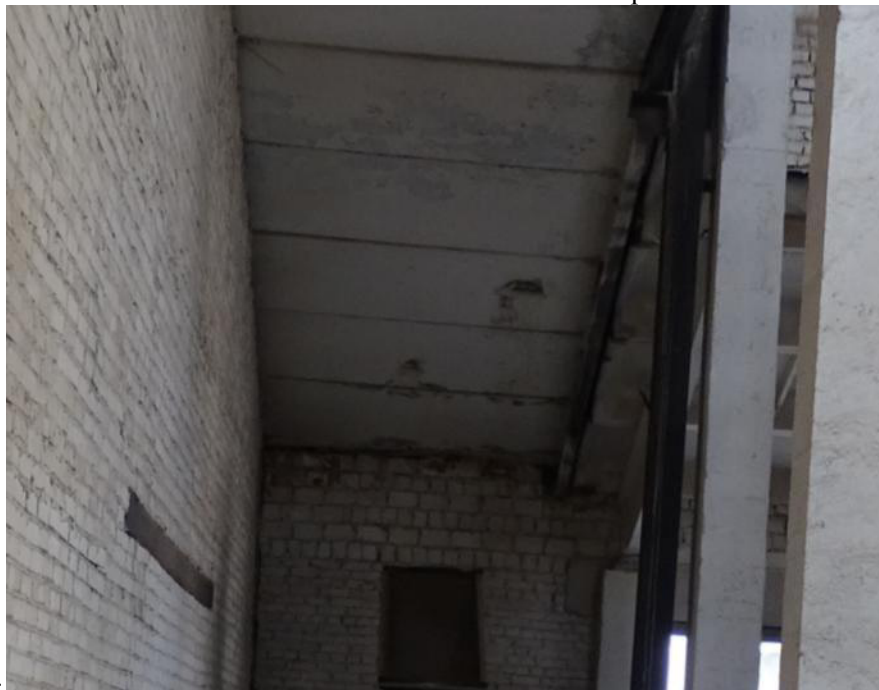
Фото № 14.

Котельный зал №2.

Участки со следами увлажнения плит покрытия здания между осями 7-8 / А-Д.

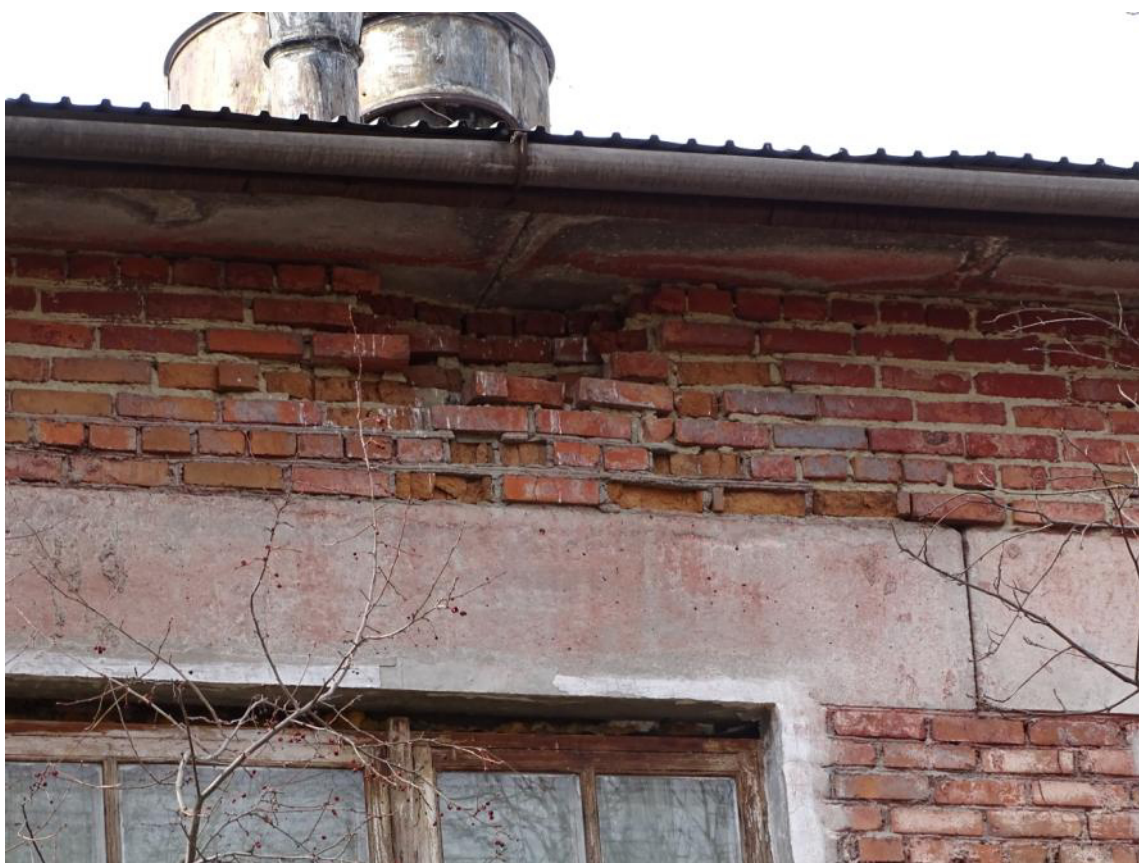
Фото № 15.

Котельный зал №1.

Участки с разрушение кирпичной кладки на глубину до 150 мм.

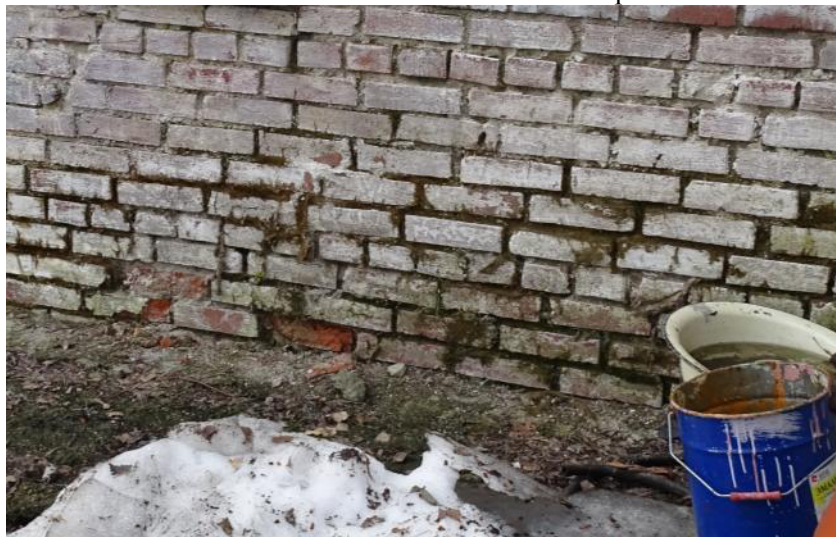
Фото №16.

Котельный зал №1.

Участки с увлажнением кирпичной кладки ограждающей стены с единичными сколами кирпича лещадками на глубину до 60 мм.

15	№16	Участки с увлажнением кирпичной кладки ограждающих стен с отм.0,0 м до отм.+1,2 м с единичными сколами кирпича лещадками на глубину до 60 мм.	1.Выполнить очистку поврежденных участков кладки ограждающих стен здания от слабого раствора и кирпича. 2.Участки с разрушением кладки на глубину более 50 мм заделать кирпичом на растворе. 3.Участки с разрушением глубиной менее 50 мм оштукатурить ремонтным составом Bergauf B-Plaster B25.
16	№19	Разрушение растворных швов между стеновыми панелями с отм.+9,4 м до отм.+16,6 м.	Выполнить заделку растворных швов между стеновыми панелями.

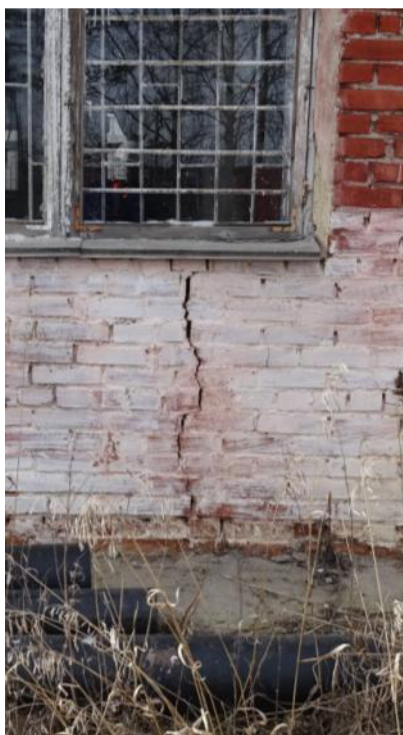
Фото №17.

Котельный зал №2.

Вертикальная трещина раскрытием до 10 мм и длиной 1,0 м в кладке ограждающей стены по оси А между осями 9-10.

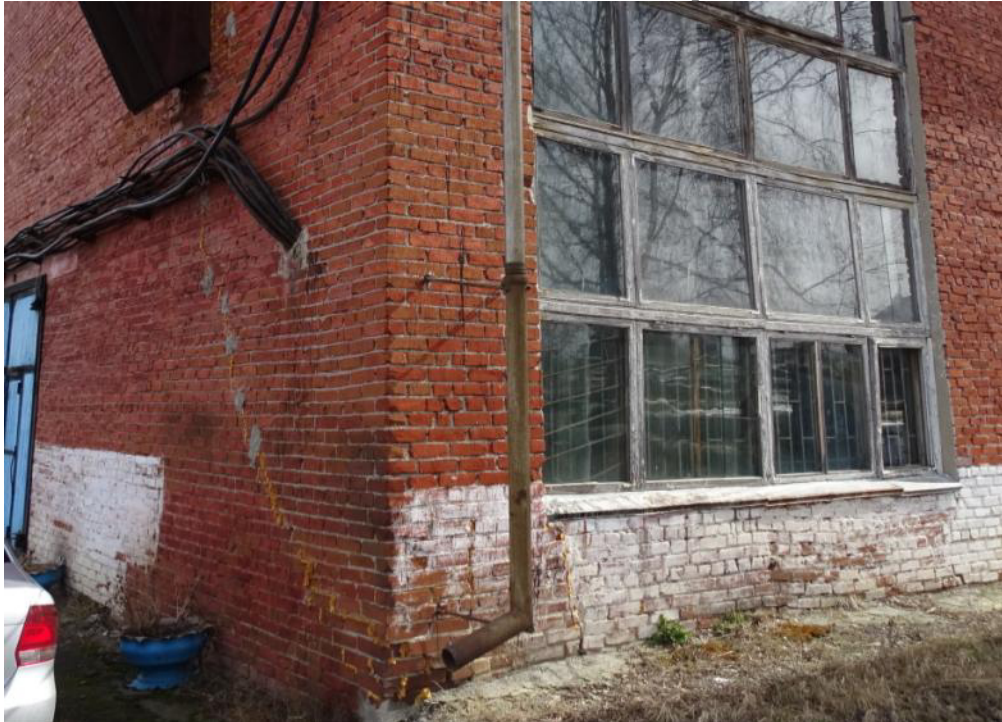
**Фото № 18.**

Котельный зал №2.

1. Диагональная трещина раскрытием до 5 мм и длиной 4,0 м в стене здания по оси 10.
2. Вертикальная трещина раскрытием до 10 мм и длиной 1,0 м в кладке ограждающей стены по оси Д между осями 9-10.

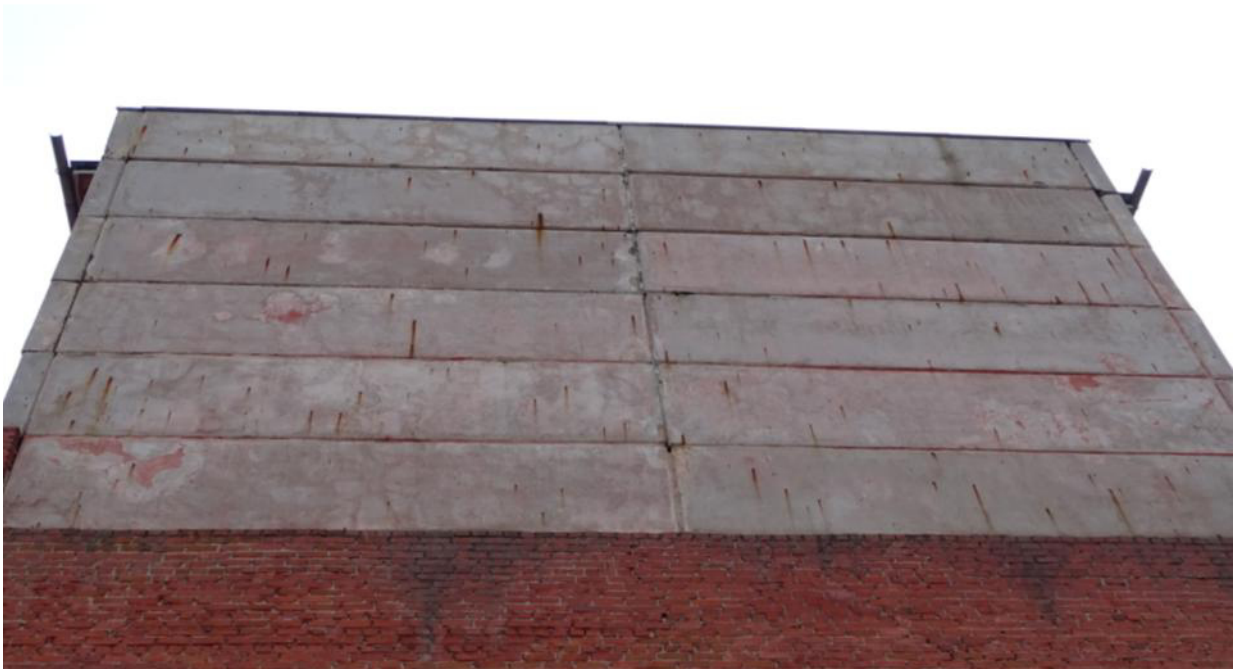
**Фото №19.**

Котельный зал №2.

Разрушение растворных швов между стеновыми панелями с отм.+9,4 м до отм.+16,6 м.

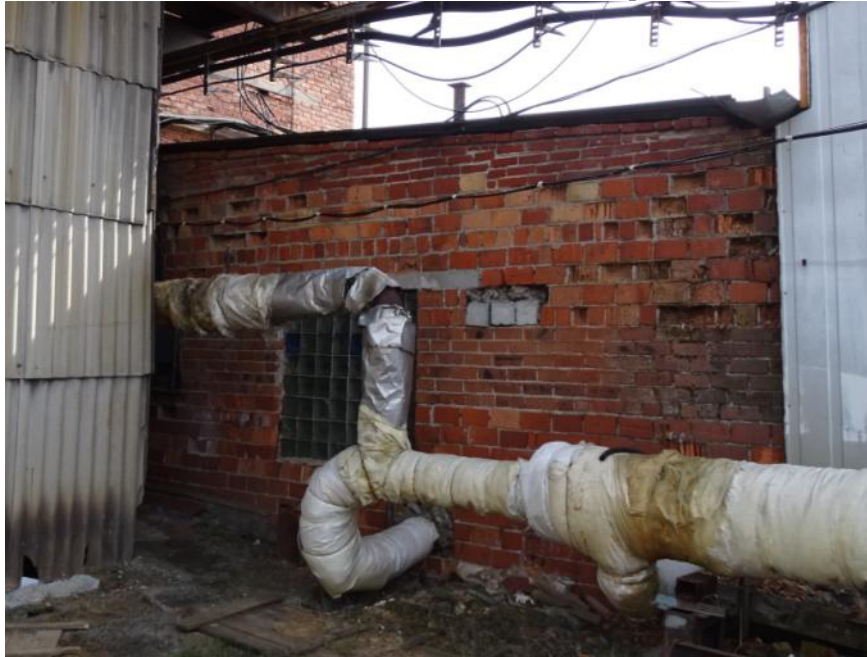
Фото №20.

Помещение насосной в осях 1-2 / Д-Е.

Фасад по оси 2 / Д-Е.

Единичные разрушения кирпича лещадками на глубину до 140 мм.

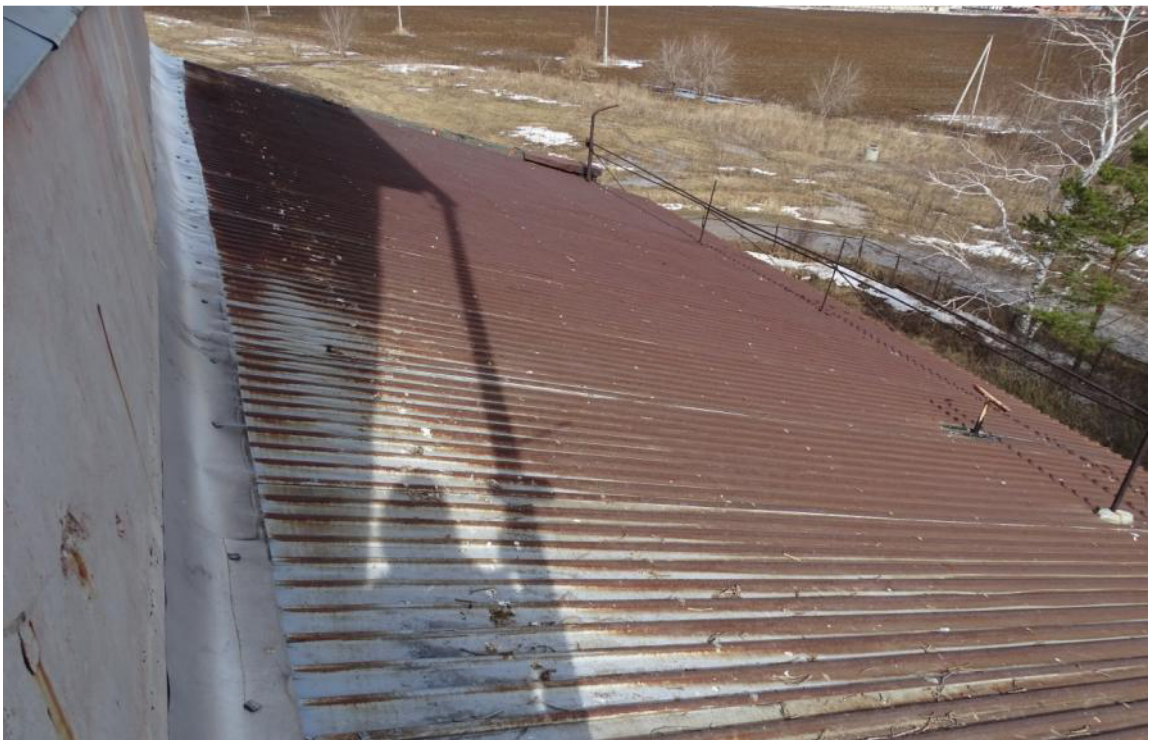
Фото №21.

Котельный зал №2.

Разрушение антикоррозийного покрытия кровельного профилированного листа в осях 7-10/ А-Д. Коррозия кровельного листа.

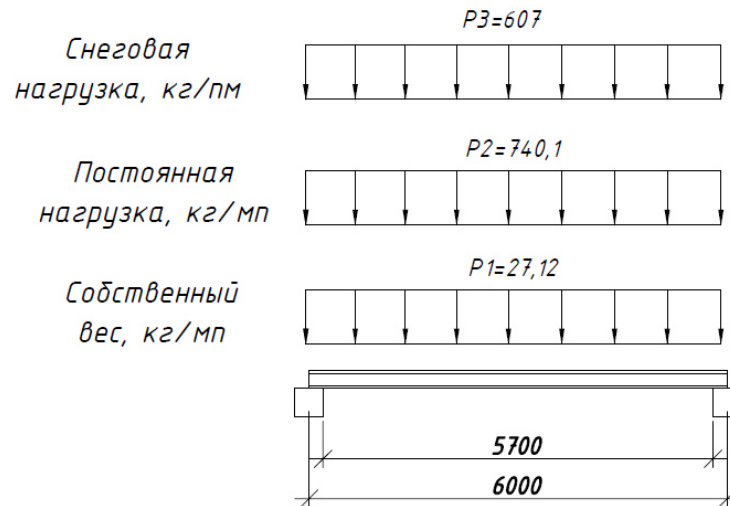
Рис. 6. Расчетная схема балки БЗ.

Балка БЗ расположена вдоль оси 8. Балка закреплена к несущим колоннам. Пролет балки равен 5,7 м. Балка БЗ (двутавр № 23) воспринимает нагрузку от плит покрытия, пирога и снегового покрова.

Максимальные усилия, полученные в балке БЗ:

$$M_x = 5,58 \text{ тс} \cdot \text{м}, Q = 3,45 \text{ тс}.$$

Несущая способность балок БЗ обеспечена.
