ОТЧЕТ

по результатам технического обследования сооружения и анализа проектной документации по смонтированным металлоконструкциям Элеваторного комплекса (1-й этап строительства) механизированного зернохранилища ООО, расположенного по адресу: Тамбовская область, Староюрьевский район.

Тамбов 2015 г.

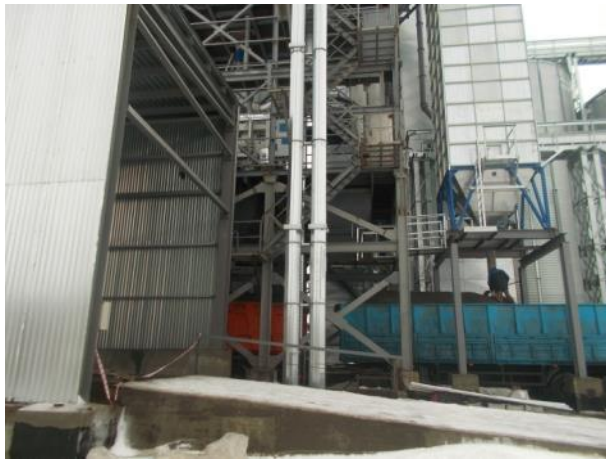
Фото №1.5

№ док.м.			14	На пандусах въезда/входа ограждения смонтированы частично. (Фото №1.5)	Согласно ПД - Том 4.1.2. Шифр 56/13.1-01-КР (КМ) лист 5: На пандусах ограждения по проекту не предусмотрены.	Отсутствие ограждения на пандусах является нарушением требований СП 1.13130.2009 «Системы противопожарной защиты. Эвакуационные пути и выходы» (пп. 4.3.4)
Подпись			15	Решетки для прохода обслуживающего персонала выполнены из прутьев - круглая сталь диаметром 10мм с шагом 60мм, с расположением стержней в параллельном к проезду направлении. Стальные стержни решетки значительно прогибаются под весом человека. Решетки полностью смонтированы только по одну сторону от зоны проезда. По другую сторону смонтирована только одна секция. (Фото №1.3)	Согласно ПД - Том 4.1.2. Шифр 56/13.1-01-КР (КМ) лист 5: Решетка для прохода обслуживающего персонала предусмотрена из прутьев - круглая сталь диаметром 12мм с шагом 50мм, с расположением стержней в поперечном к проезду направлению. Решетки предусмотрены с обеих сторон от проезда. Согласно Руководству по эксплуатации, совмещенному с паспортом АВС-50М-04. РЭ лист АВС-50М-1.07.00.00.00-1-04АСБ: Решетка предусмотрена из прутьев - круглая сталь с шагом 60мм, с расположением стержней в параллельном к проезду направлению. Данные по диаметру прутьев отсутствуют	Смонтированные конструкции выполнены не по проекту. При отсутствии части решеток, а также наличии значительных прогибов под весом человека безопасная эксплуатация оборудования не обеспечена.

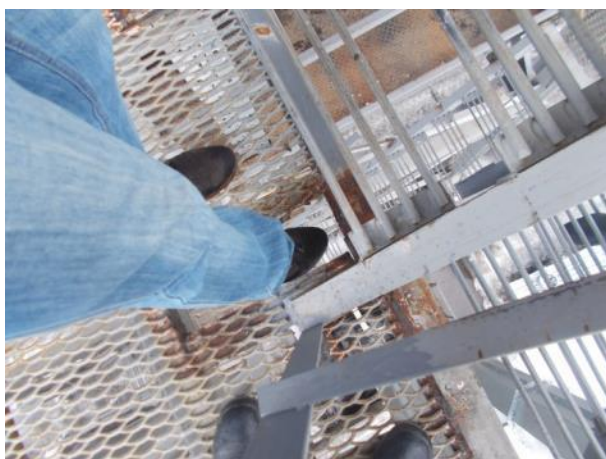
Фото №2.3

2	<p>а) Покрытия лестничных площадок из просечно-вытяжной стали имеют отверстия недопустимых размеров, незакрепленные участки, а также участки, составленные из обрезков просечно-вытяжных стальных листов. (Фото №2.3)</p> <p>б) Ширина в чистоте промежуточной лестничной площадки между отметками +11,140 и +15,140 (5-я по счету начиная от уровня земли) составляет 660мм (Фото №2.13)</p>	<p>Согласно ПД - Том 4.1.2. Шифр 56/13.1-01-КР (КМ) лист 11,12,13:</p> <p>а) Покрытие лестничных площадок предусмотрено из просечно-вытяжных стальных листов. Не предусмотрены сквозные отверстия. Предусмотрено закрепление на монтажной сварке по всему контуру.</p> <p>б) Предусмотрены промежуточные лестничные площадки шириной в чистоте 1000мм</p>	<p>Смонтированные конструкции выполнены не по проекту.</p> <p>а) При наличии незакрепленных участков покрытий площадок и сквозных отверстий недопустимых размеров безопасная эксплуатация лестницы не обеспечена.</p> <p>б) Заниженная по факту относительно проекта ширина промежуточной площадки является нарушением требований СП 1.13130.2009 «Системы противопожарной защиты. Эвакуационные пути и выходы»</p>

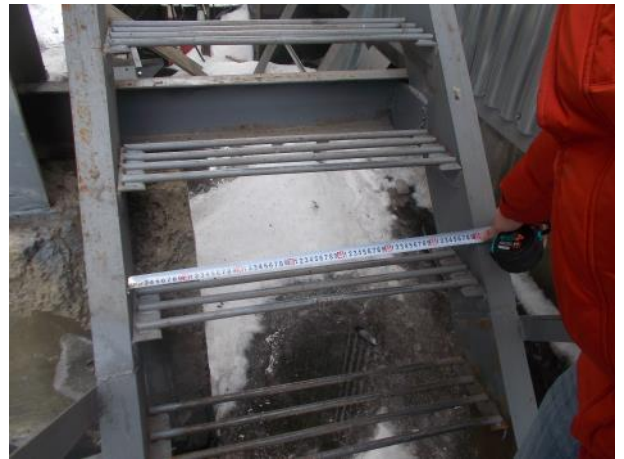
Фото №2.10

3	<p>а) Ступени лестницы выполнены из круглой стали</p> <p>б) Ширина ступеней лестницы в чистоте составляет 700мм (Фото №2.10)</p>	<p>Согласно ПД - Том 4.1.2. Шифр 56/13.1-01-КР (КМ) лист 11,12,13:</p> <p>а) Ступени лестницы предусмотрено из просечно-вытяжной стали.</p> <p>б) Ширина ступеней лестницы в чистоте предусмотрена 900мм</p>	<p>а, б) Смонтированные конструкции выполнены не по проекту.</p>
4	<p>Ограждения лестниц смонтированы частично. (Фото №2.4)</p>	<p>Согласно ПД - Том 4.1.2. Шифр 56/13.1-01-КР (КМ) лист 11,12,13:</p> <p>Ограждения предусмотрены по обе стороны, на всю длину лестничного марша и площадки.</p>	<p>Проектное решение выполнено не в полном объеме.</p> <p>При отсутствии части ограждений безопасная эксплуатация лестницы не обеспечена.</p>
