## Задание на проектирование по разделу ВК.

- 1) Необходимо выполнить Проектную Документацию (стадия П.): текстовая часть согласно пост.87 + графическая часть согласно п. 3)
- 2) Объект: проект капитального ремонта ВК здания

## 2. Общие сведения.

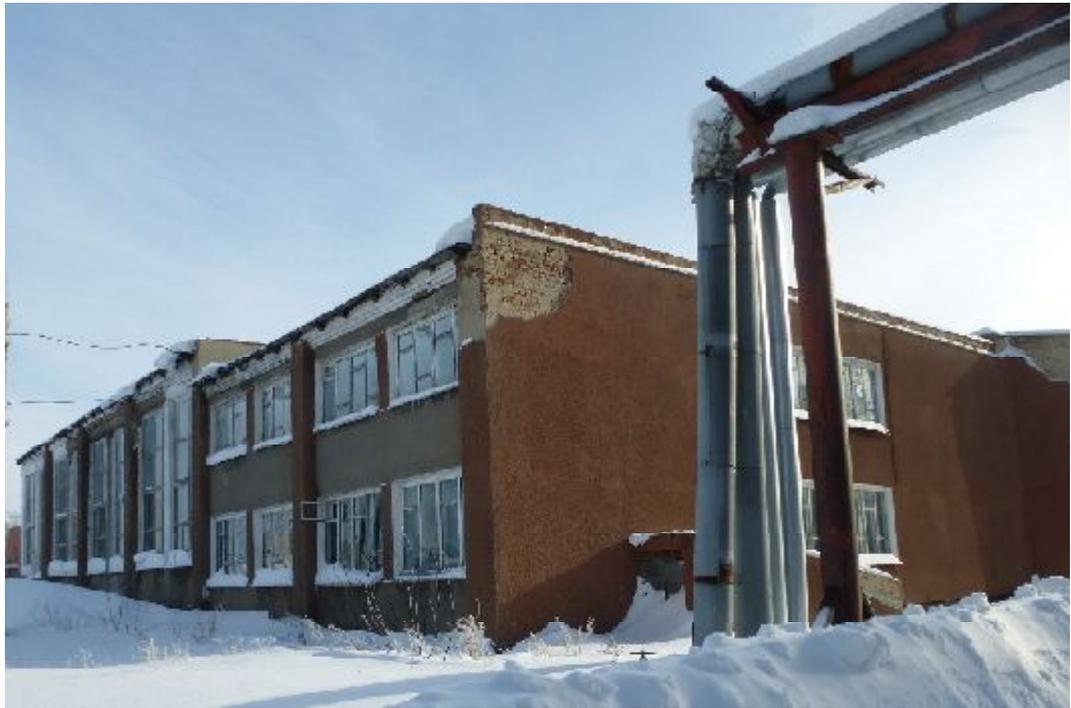
В верхних частях стен по осям «1», «2», «б» и «А» выполнены парапетные стенки, а над стеной по оси «Г» выполнена карнизная кладка из четырех тычковых рядов с выпуском по 40 мм. (Рис.7).

*Рис.7 Кладка верхних частей стен.*

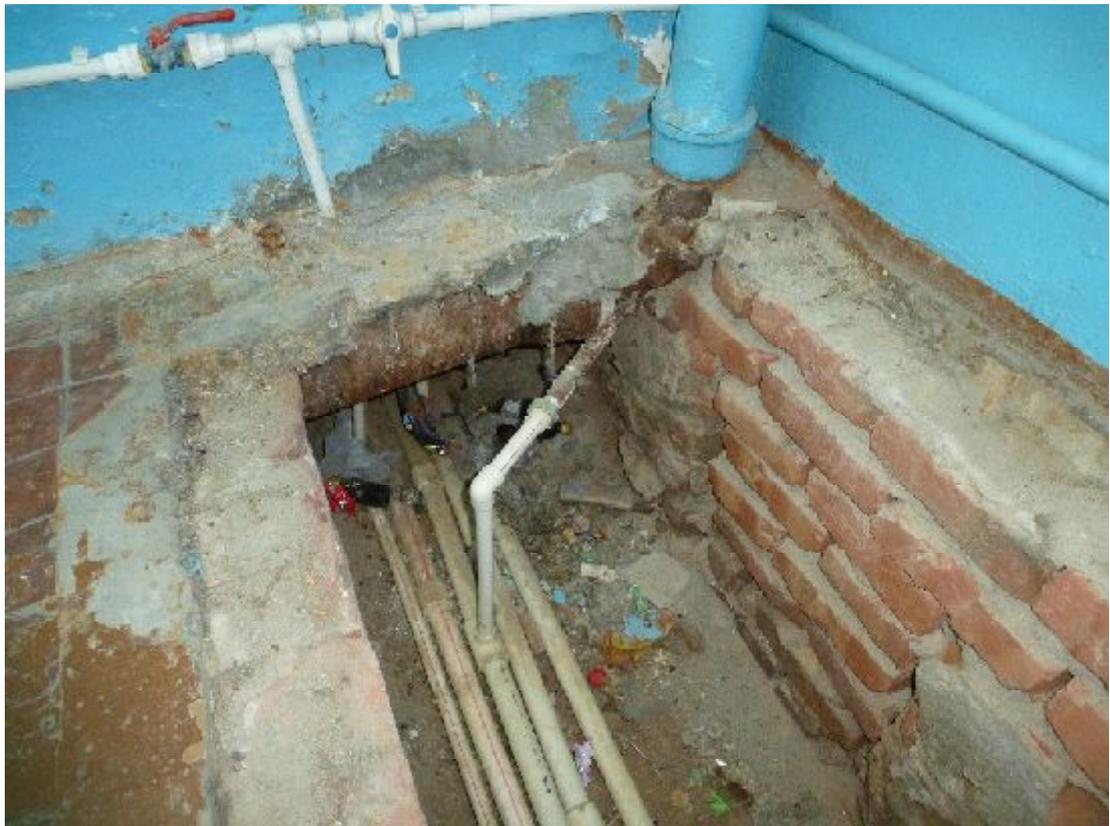
В уровне верха цоколя по наружным стенам выполнена горизонтальная гидроизоляция из слоя цементного раствора (Рис.8).

*Рис.8 Горизонтальная гидроизоляция из слоя цементного раствора.*

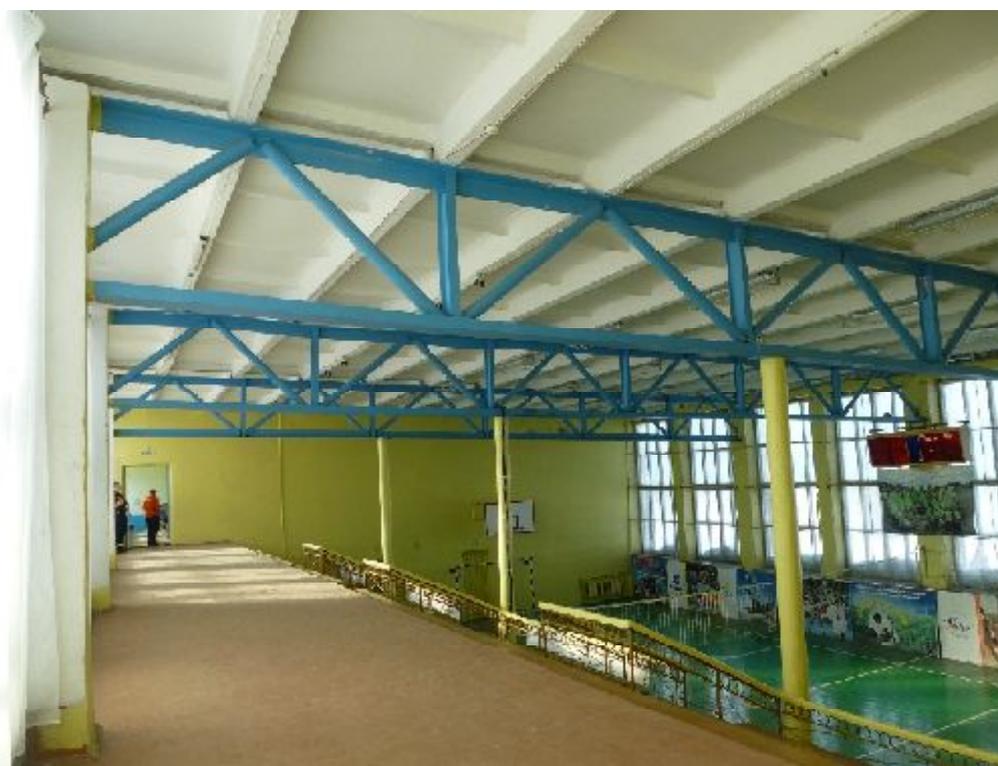
Металлические фермы выполнены пролетом 18.0 м., высотой 1,30 м. из прокатных профилей – швеллеров, уголков и труб (Рис.19).

*Рис.19 Металлические фермы покрытия.*

Дефектов и повреждений, которые свидетельствовали бы о снижении несущей способности металлических ферм покрытия спортивного зала, а также об деформации несущих конструкций обследуемого здания спортивного зала не обнаружено.

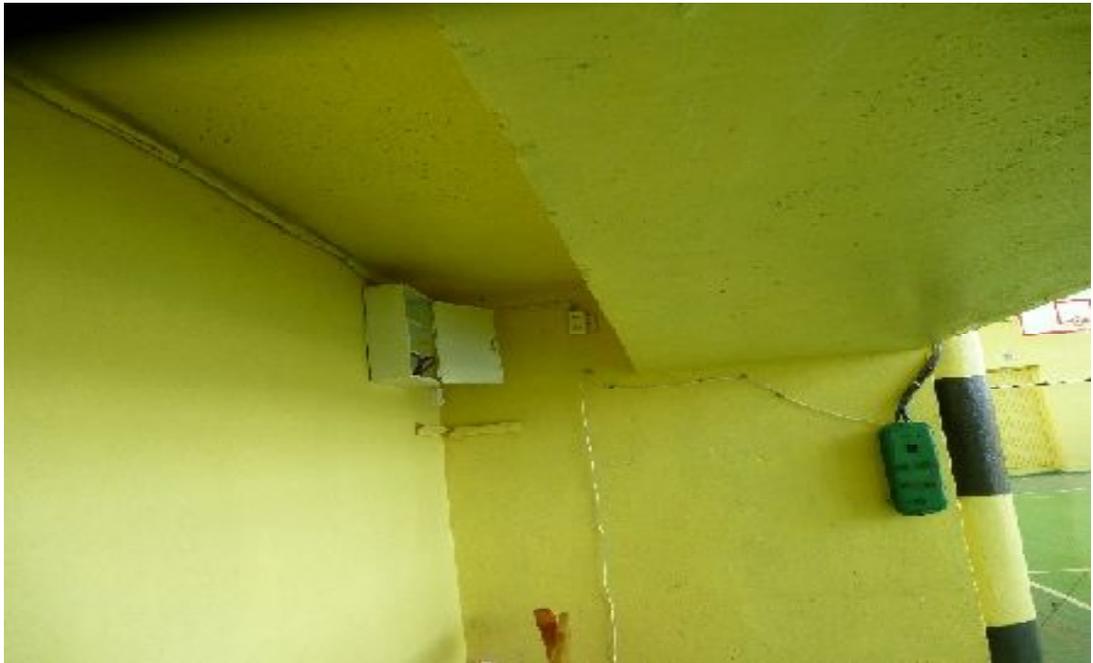
Плиты перекрытия под трибунами уложены с уступами по 0.5 м. (Рис.22).

*Рис.22 Плиты перекрытия под трибунами, уложенные с уступами.*

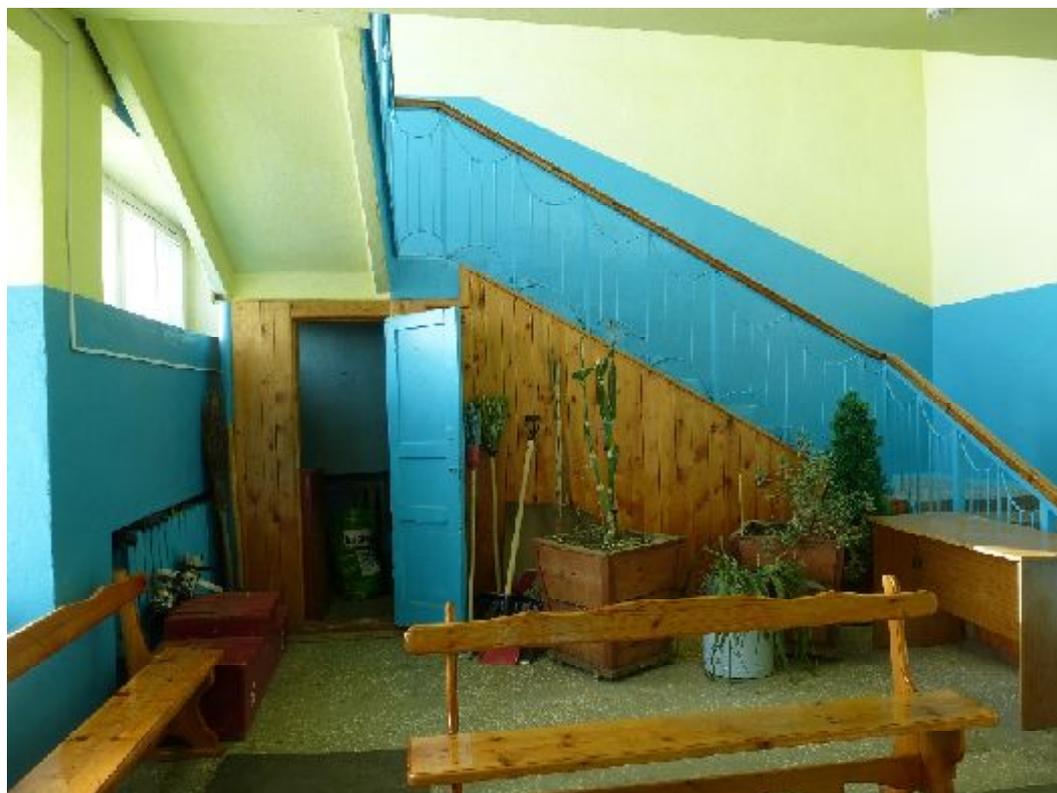
В обследуемом здании спортивного зала имеется одна внутренняя открытая лестница с подъёмом из вестибюля первого этажа на второй этаж. Лестница – трехмаршевая, расположена около наружной оси стены по оси «1», между продольными стенами по осям «А» и «Б» (Рис. 27).

*Рис.27 Внутренняя лестница.*

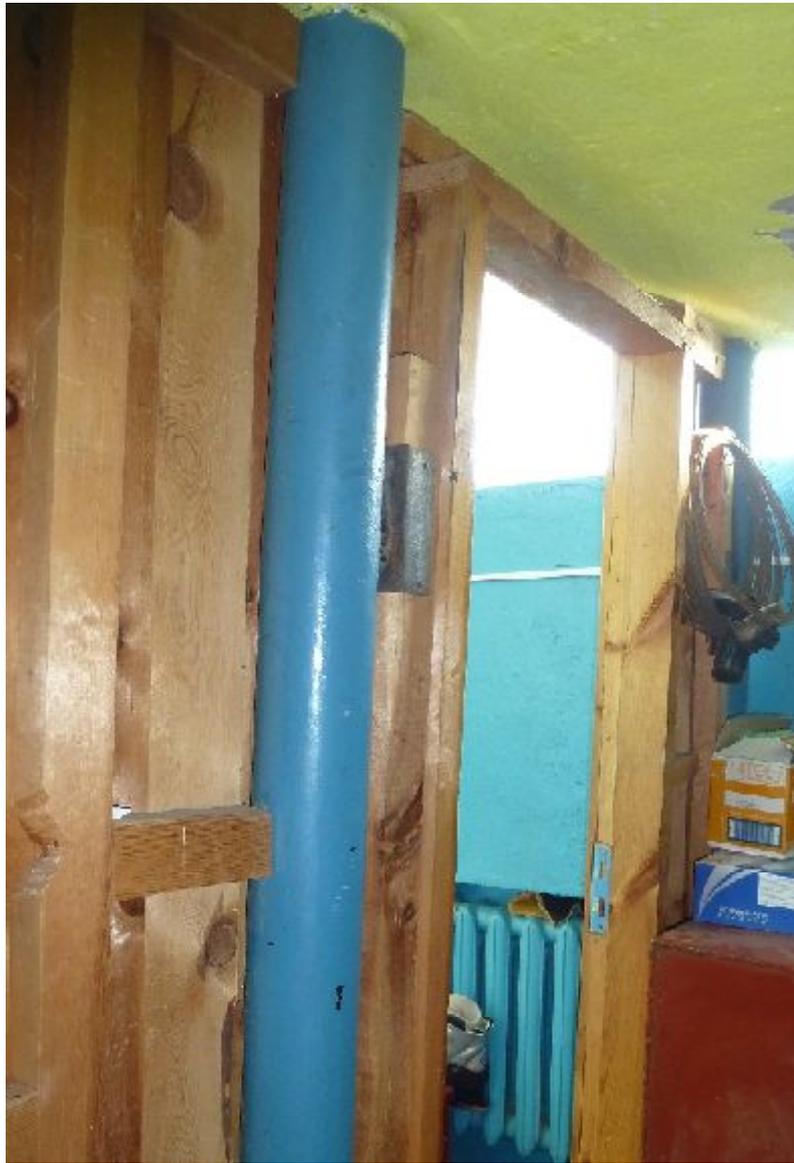
Площадки лестницы монолитные железобетонные по металлическим балкам. Косоуры и балки оштукатурены. Под вторую промежуточную площадку установлены две стойки из трубы диаметром 100 мм. (Рис. 28).

*Рис.28 Стойки промежуточной площадки.*

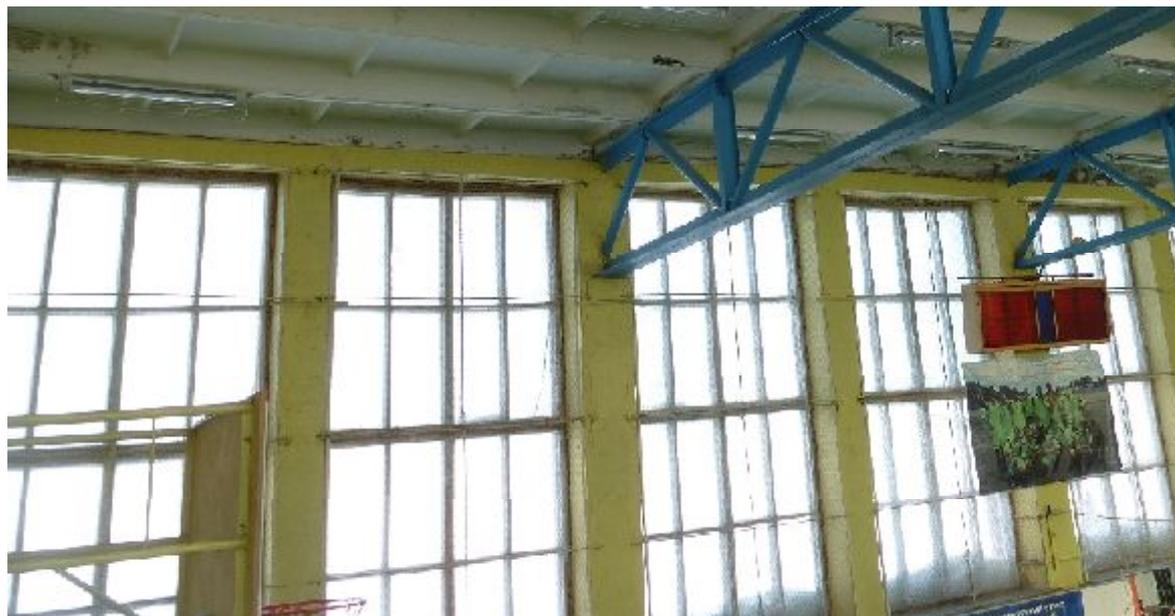
Витражи в помещении спортивного зала выполнены составными по высоте, из блоков со спаренными переплетами (Рис.33).

*Рис.33 Деревянные витражи спортивного зала.*

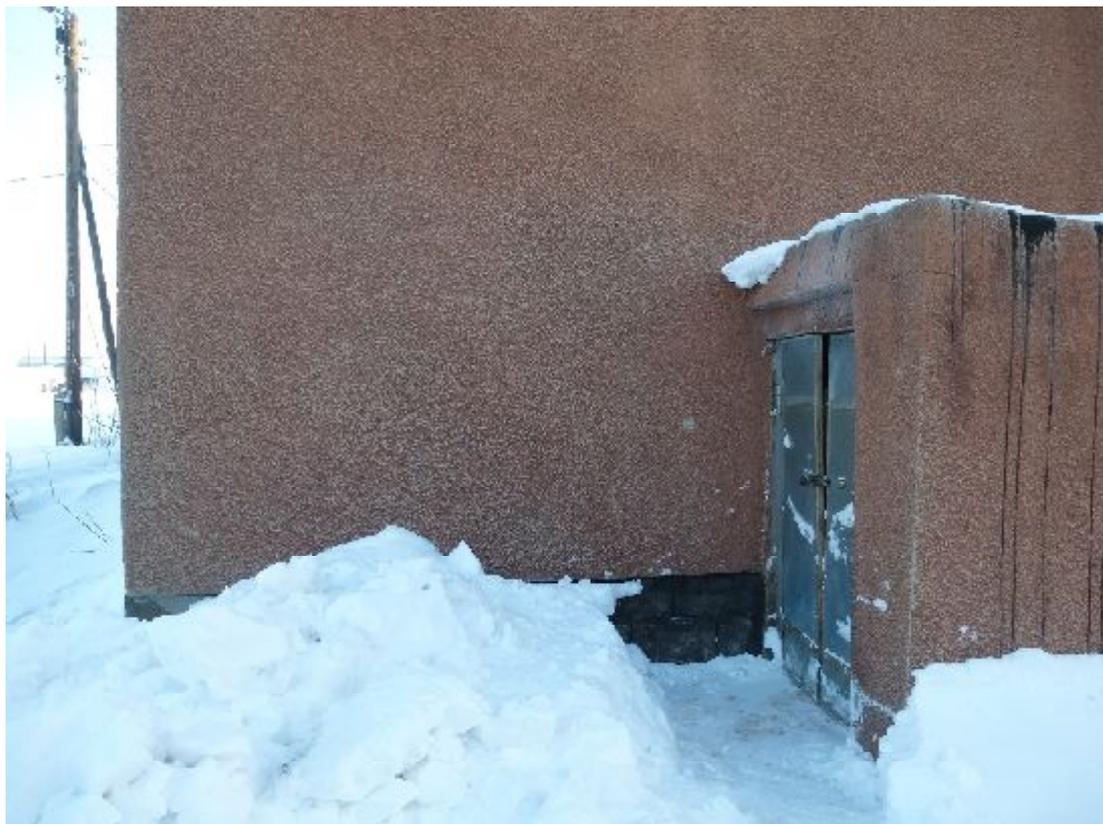
Дверь на входе в подвал двупольная щитовая глухая, утеплённая, а наружная дверь перед спуском по лестнице – деревянная дощатая, обитая снаружи металлическим листом (Рис.35).

*Рис.35 Дверь спуска в подвал.*

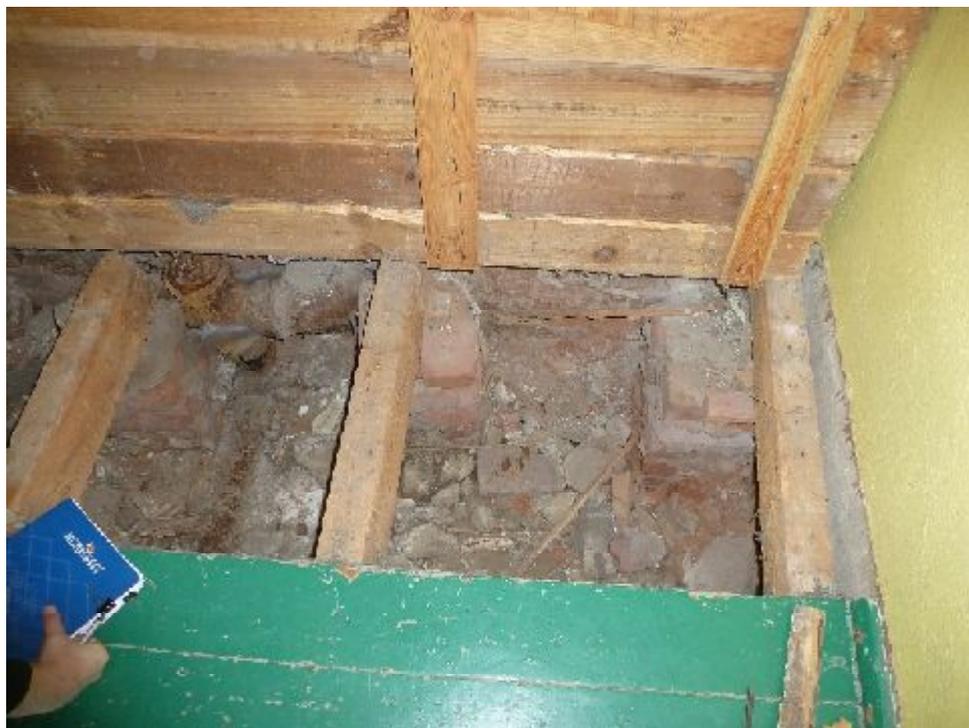
Пол в помещении спортзала выполнен из половой доски толщиной 32 мм., уложенной по лагам сечением 75х150 мм., которые опираются через прокладки из досок на кирпичные столбики размером 250х250х400(н) мм.

Шаг несущих лаг и столбиков 650 мм. Основание под столбики служит уплотненный грунт (Рис.36).

*Рис.36 Несущие лаги и столбики пола.*

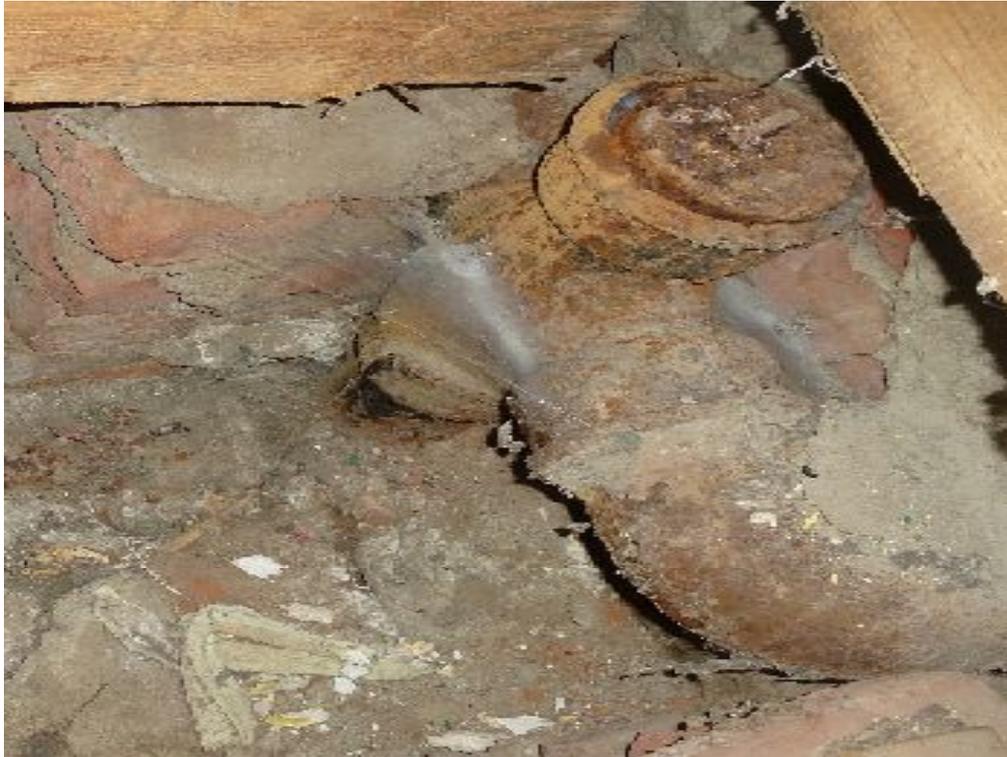
*Рис.45 Чугунные трубы канализации.*

- отсутствие гильз в местах прохода труб через конструкции согласно п.5.26 СП 40-107-2003;
- системы канализации из чугунных труб имеют большой износ (Рис.45).
- вентиляционные стояки не выведены через кровлю здания. (*требования пункта 8.3.15. СП 30.13330.2016 «Внутренний водопровод и канализация зданий»: Вытяжная часть канализационного стояка выводится через кровлю или сборную вентиляционную шахту здания на высоту:*
  - 0,2 м от плоской неэксплуатируемой и скатной кровли;
  - 0,1м от обреза сборной вентиляционной шахты.

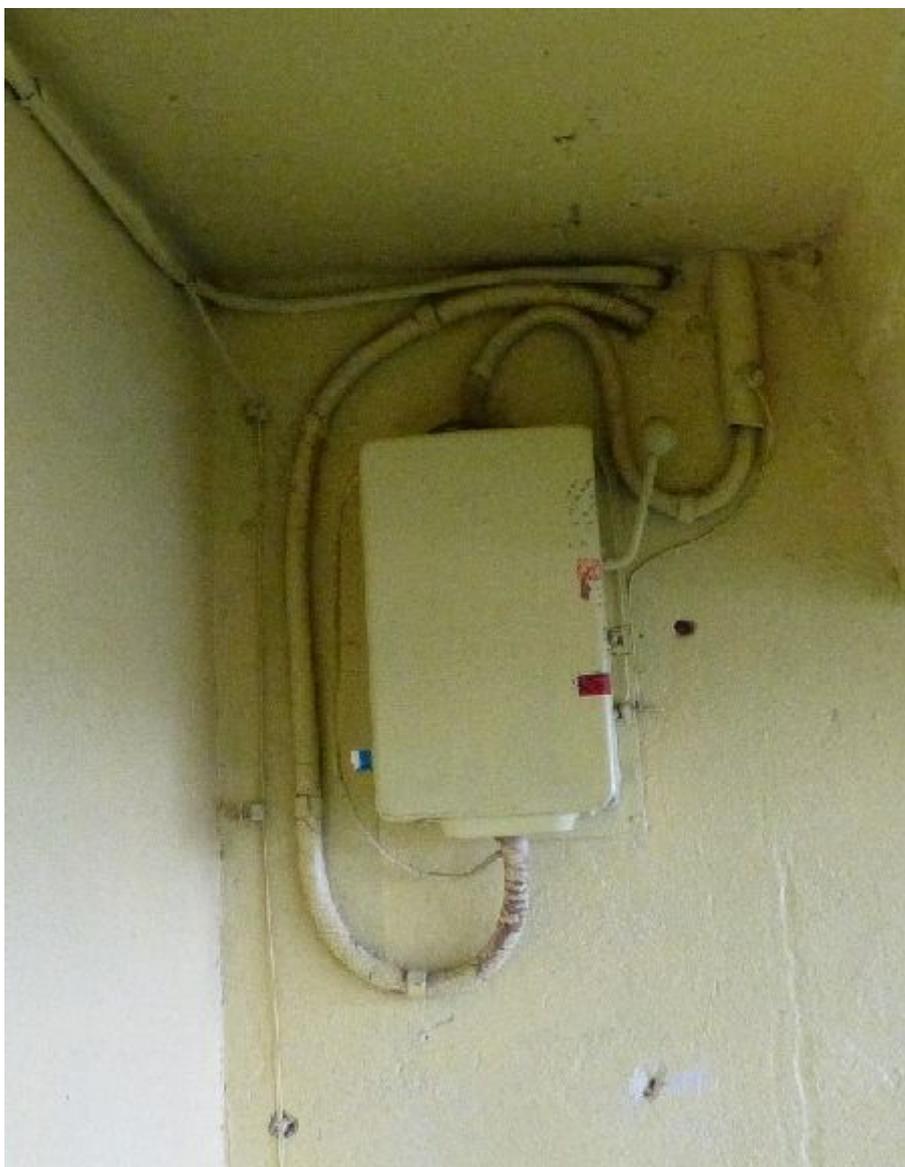
Электроснабжение здания осуществляется от центральной сети. Внутри здания электрические сети выполнены из алюминиевых проводов (система двухпроводная). Внутри помещений электропроводка скрыта под штукатурным слоем и проложена в кабель-каналах.

*Рис. 46 Электрический щиток.*

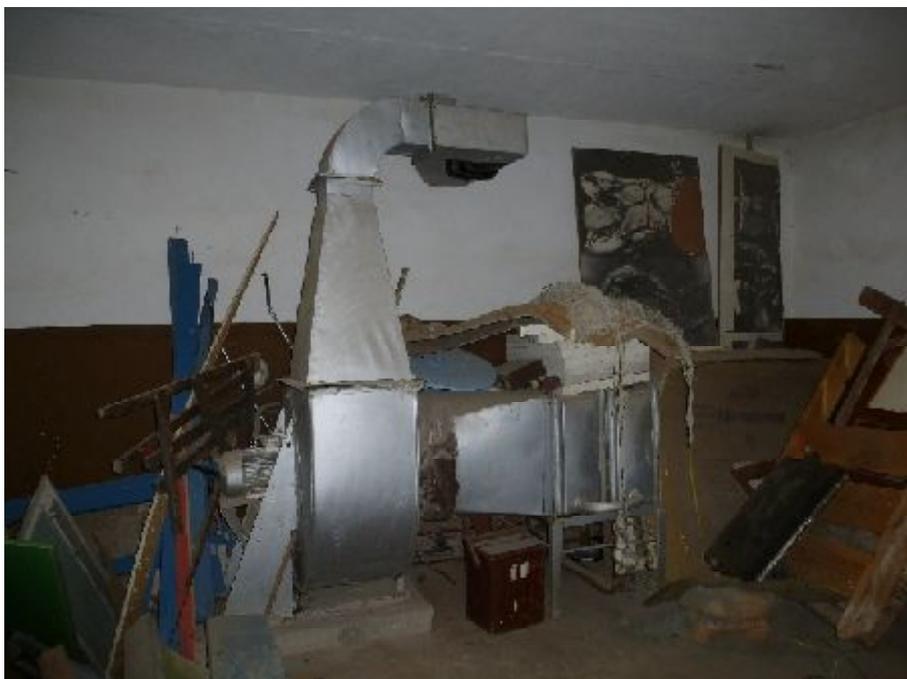
В подвале расположена приточная установка с подогревом воздуха (Рис.48), на момент обследования установка не эксплуатировалась.

*Рис. 48 Система приточной вентиляции в подвале.*

Большая влажность в помещениях подвала и сан.узлов свидетельствует о том, что система вентиляции плохо работает и забита или не работает вовсе.
