## СТРОИТЕЛЬНО-ТЕХНИЧЕСКАЯ ЭКСПЕРТИЗА

### ЗАКЛЮЧЕНИЕ

Исследование технического состояния конструкций МКД,

г. Нижний Новгород, проспект Гагарина, д. 21 корп. 10

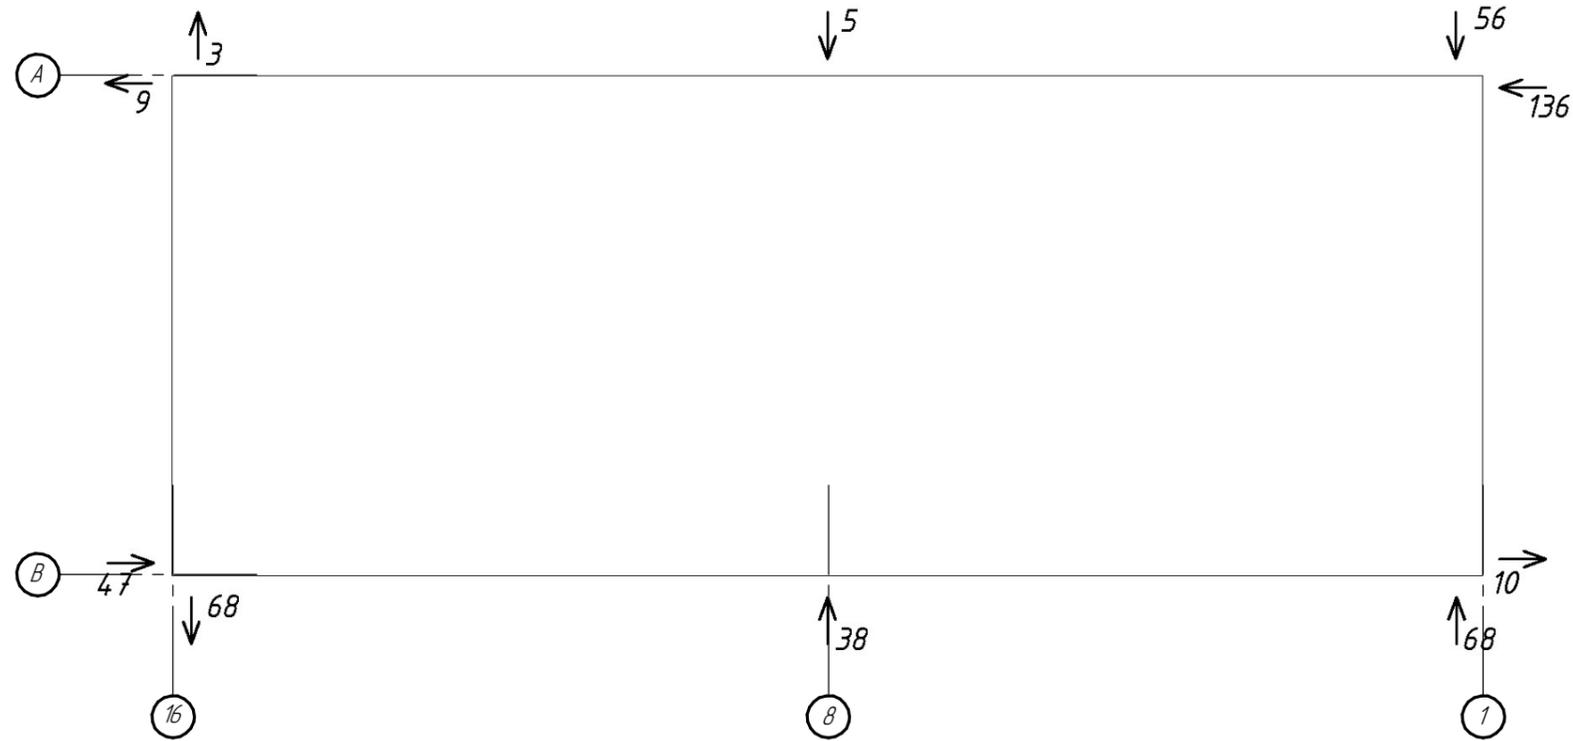
Схема исполнительной геодезической высотной съёмки конструкций МКД

Примечание:  
СП 70.13330.2017  
Таблица 9.8

Предельное отклонение поверхности и углов кладки от вертикали на здании высотой более 2х этажей - 30 мм
