Вид документа: ЗАКЛЮЧЕНИЕ ПО РЕЗУЛЬТАТАМ
ОБСЛЕДОВАНИЯ нежилого здания 23-й пожарно-спаса-
тельной части и склада 8-го пожарно-спасательного от-
ряда ФПС ГПС Главного управления МЧС России по Лу-
ганской Народной Республике, находящегося по адресу:
ЛНР, г. Первомайск, ул. лейтенанта Правика, 3

Обозначение ЗРО-09/2112/23

Дата
15.02.2024

**нежилого здания 23-й пожарно-спасательной части и склада 8-го
пожарно-спасательного отряда ФПС ГПС Главного управления
МЧС России по Луганской Народной Республике, находящегося по
адресу: ЛНР, г. Первомайск, ул. лейтенанта Правика, 3
(договор № 09/21112/23.)**

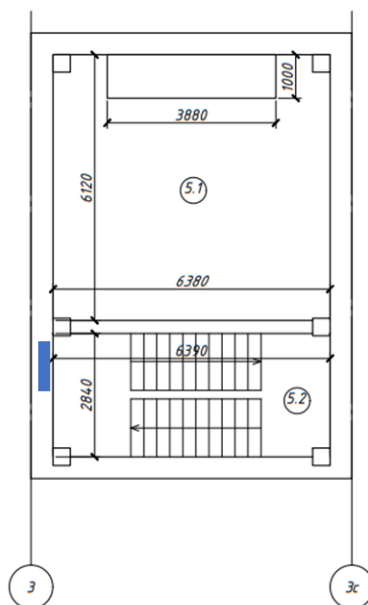
План подвала в осях 3-3с на отм. -3.500

Результат: При осмотре фундаментов обнаружены трещины в кладочных швах фунда-
ментных блоков.

Износ:40%

Категория технического состояния основания и фундаментов оценивается как **ограниченно-работоспособное.**

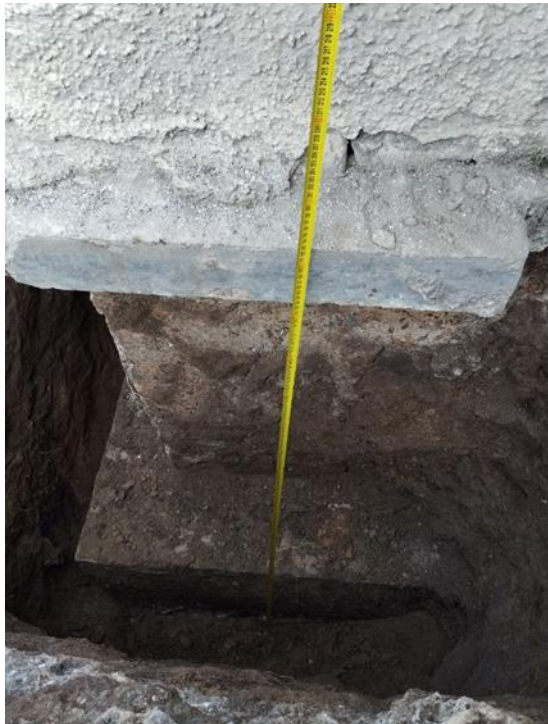
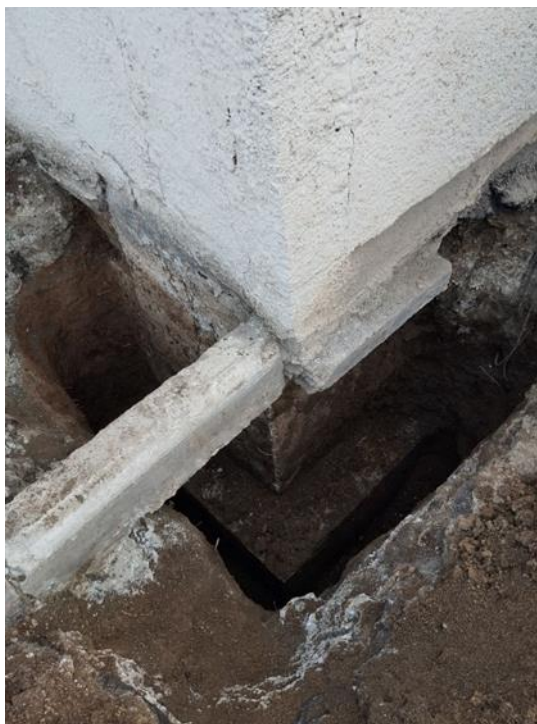
- по оси 2-А (а также по оси В-1) имеются трещины от 0.5мм. до 10мм. в зоне примы-
кания кладки к колонне и ригелям, свидетельствующие о продолжающихся неравно-
мерных деформациях основания. Трещины застарелые, образованы в период осадки
здания после строительства.

На фундаментах разрушения отсутствуют.

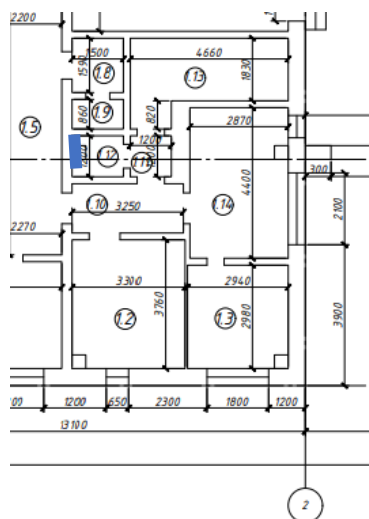
Трещины на внутренней стене здания между осями 1-2 по оси Б в пом.1.12

Результат: Имеются трещины на внутренней стене здания между осями 1-2 по оси Б шириной до 10мм.

Износ:20%

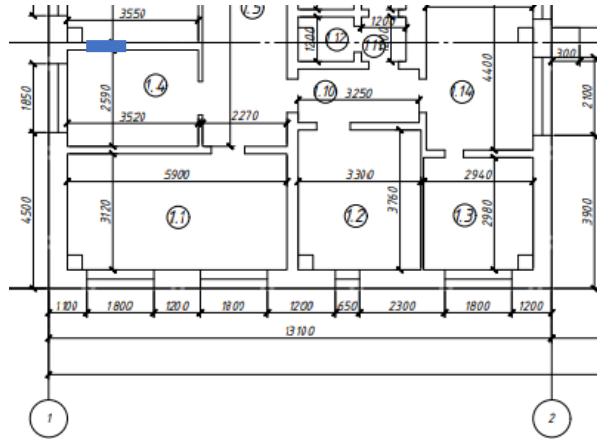
Результат: на внутренних стенах имеются застарелые трещины 3-10 мм

Износ: 20%

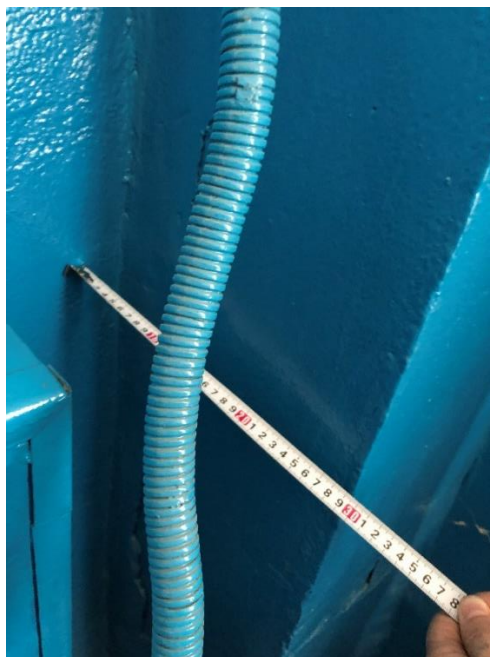
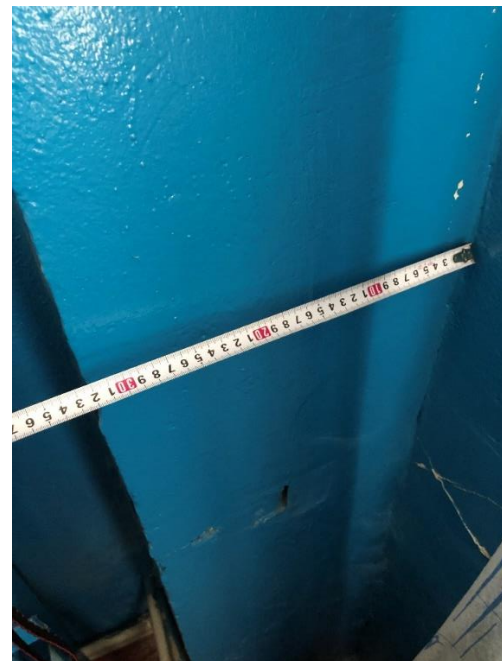
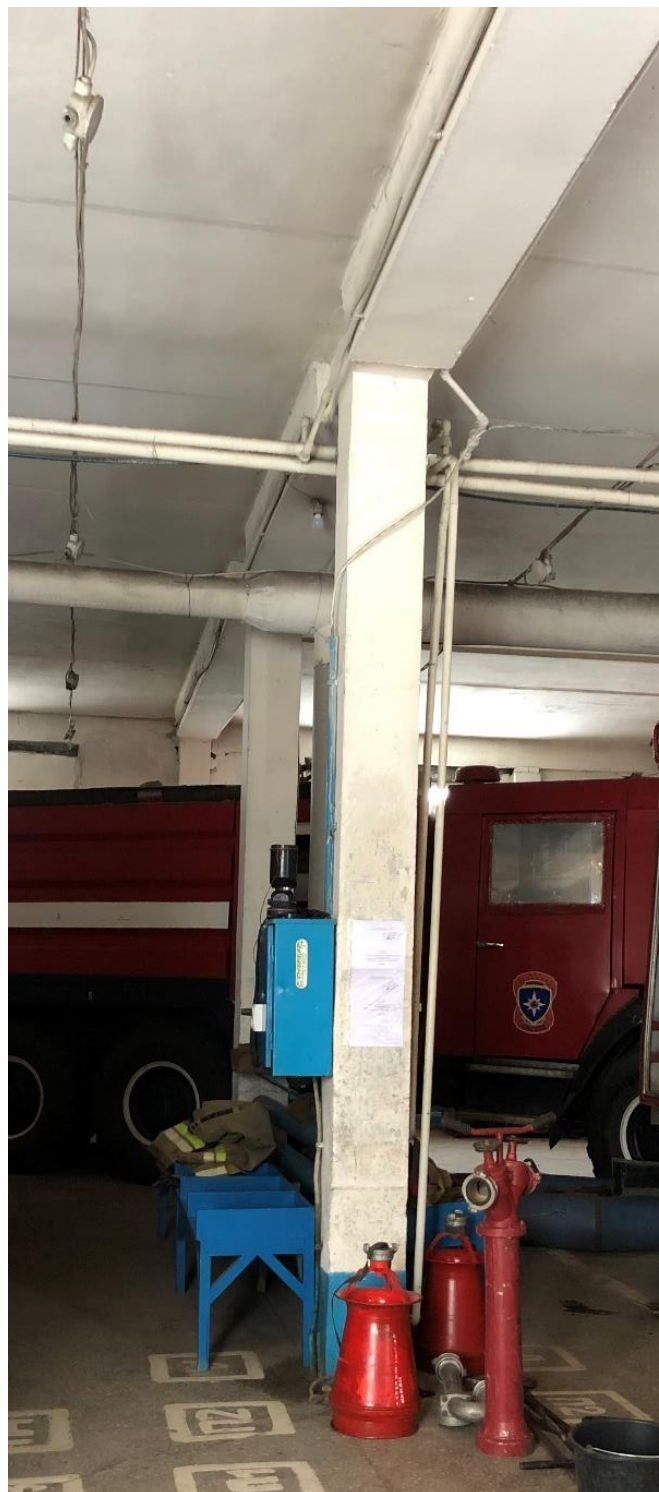
Значительные дефекты отсутствуют

Износ:20%

Категория технического состояния: состояние колонн оценивается как **работоспо-
собное.**

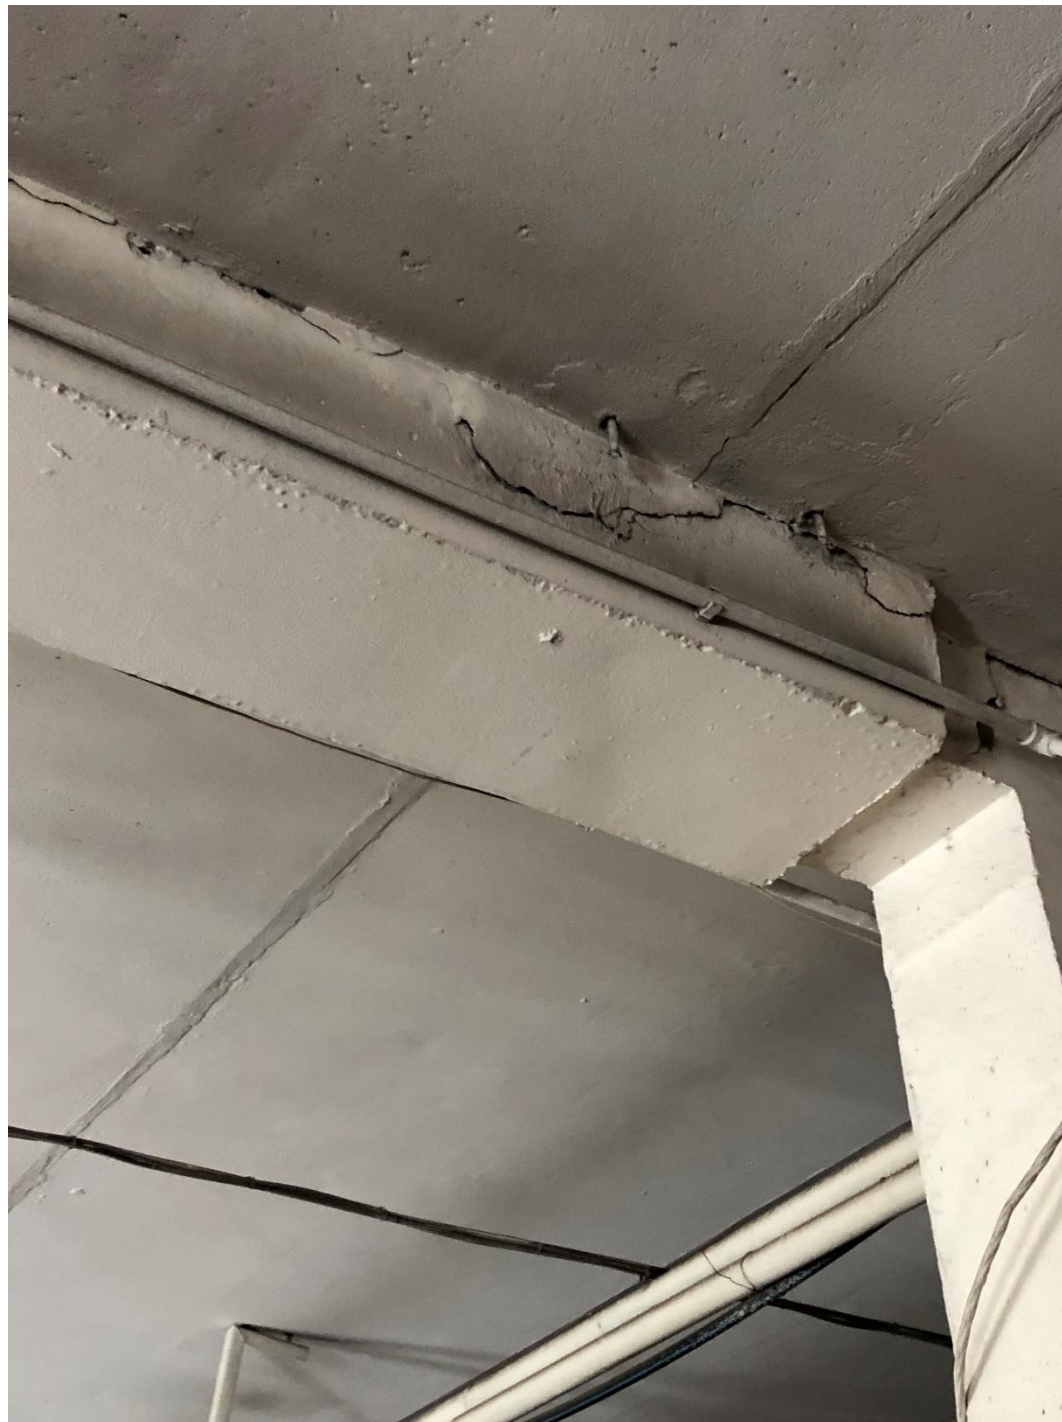
Результат: Значительные дефекты отсутствуют.

Износ:20%

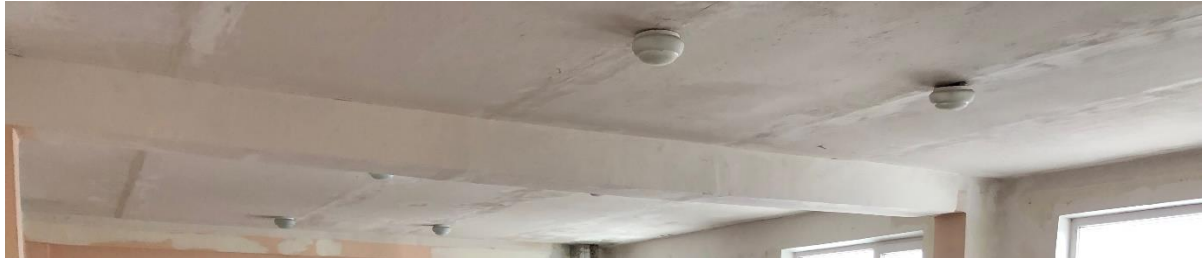
Результат: значительные дефекты отсутствуют.

Износ:20%

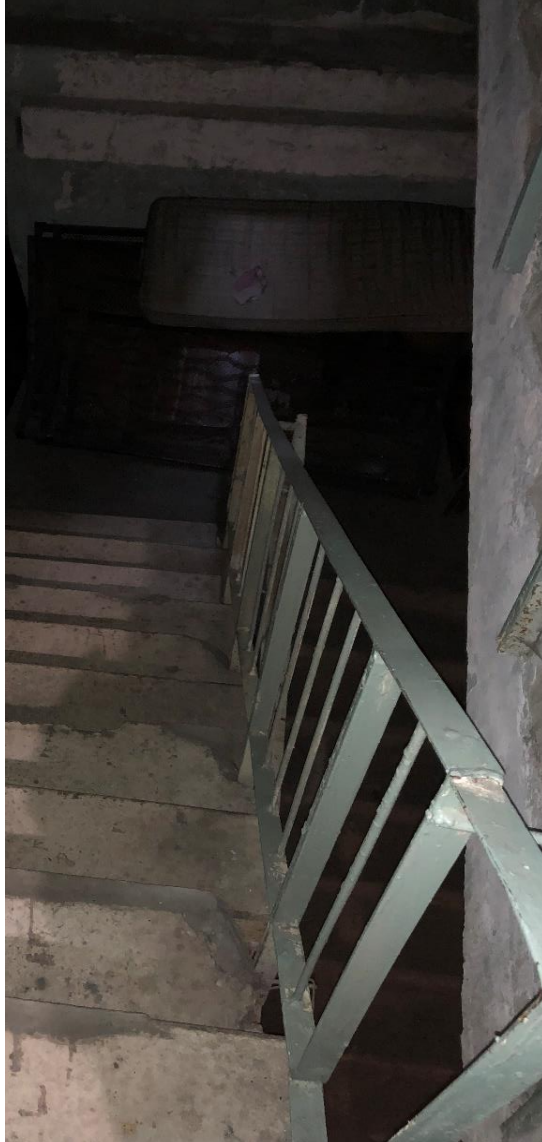
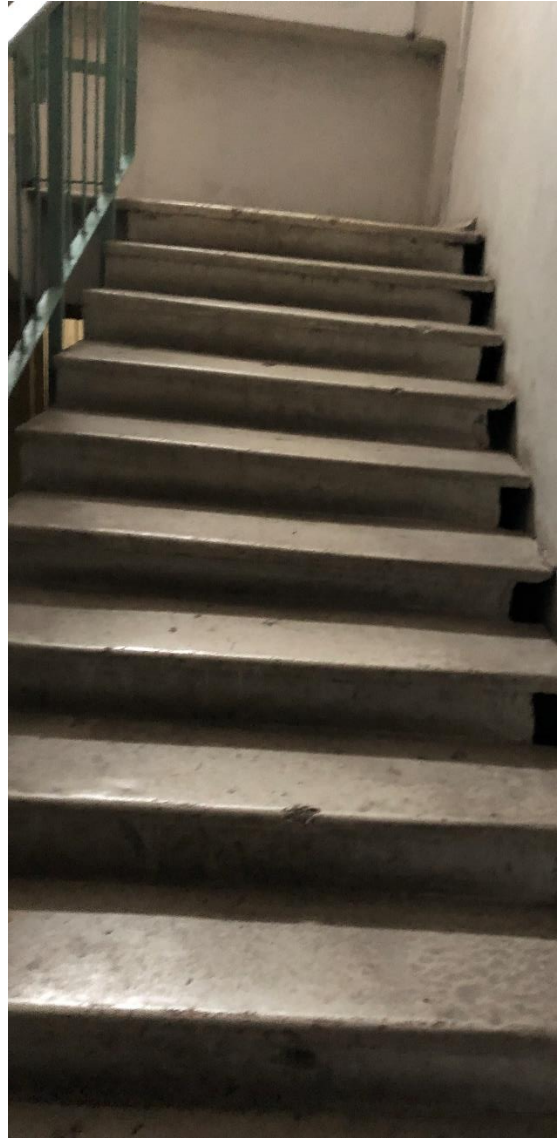
Результат: значительных дефектов не обнаружено.

Износ: 20%

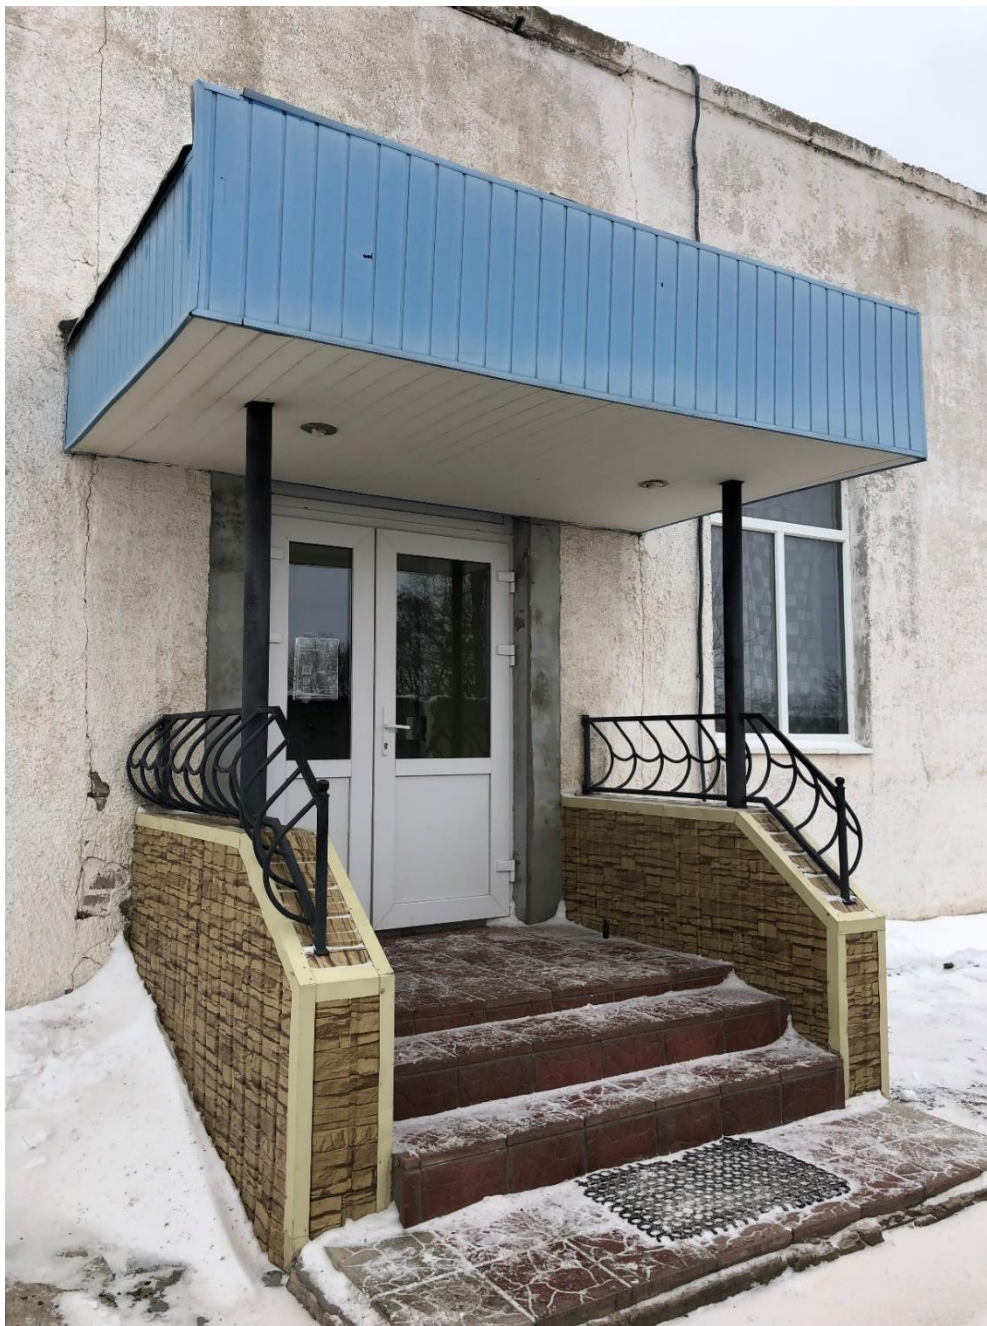
Результат: значительных дефектов не обнаружено:

Износ: нет

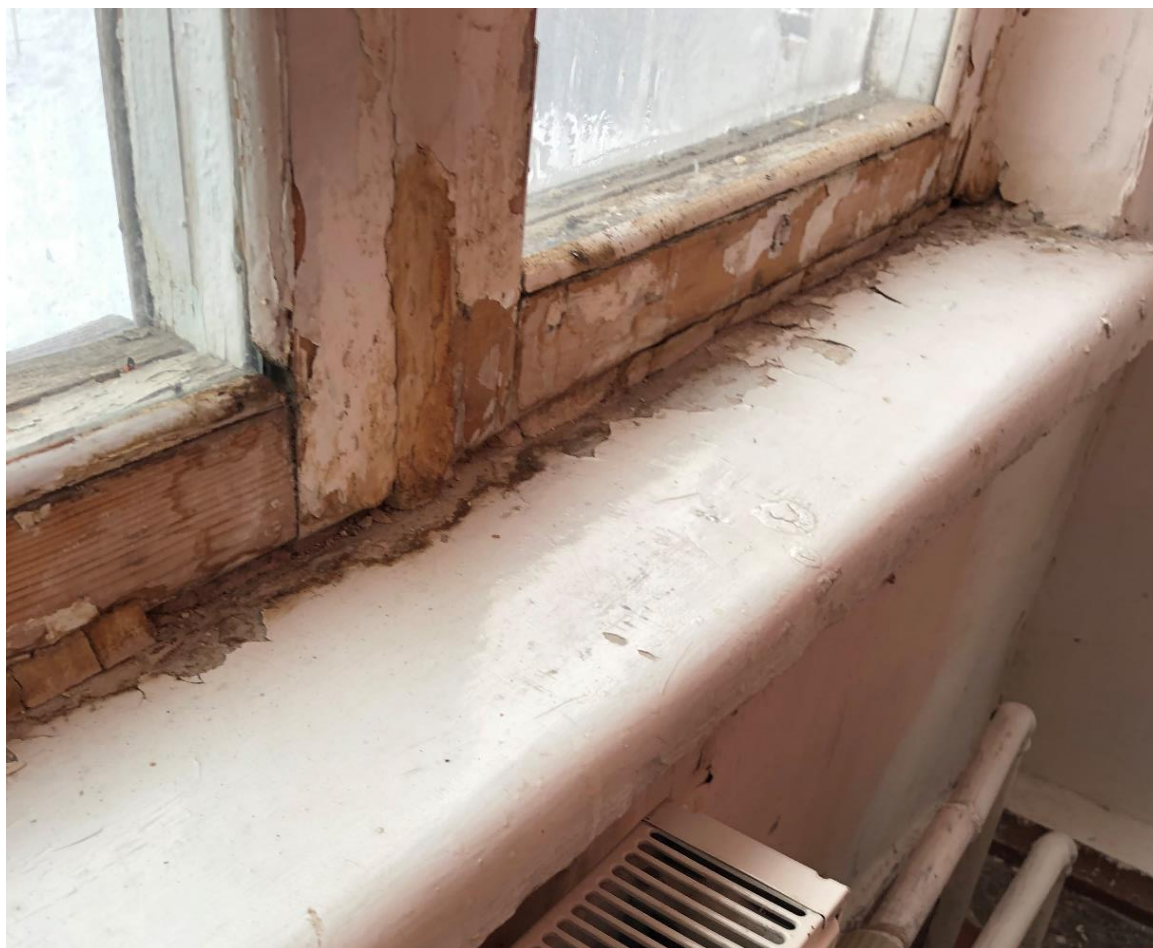
Деревянные оконные блоки изношены, имеют гниль. Остекление не в состоянии выполнять функцию утепления. Эксплуатация невозможна. Подлежат замене.

Износ: 90%

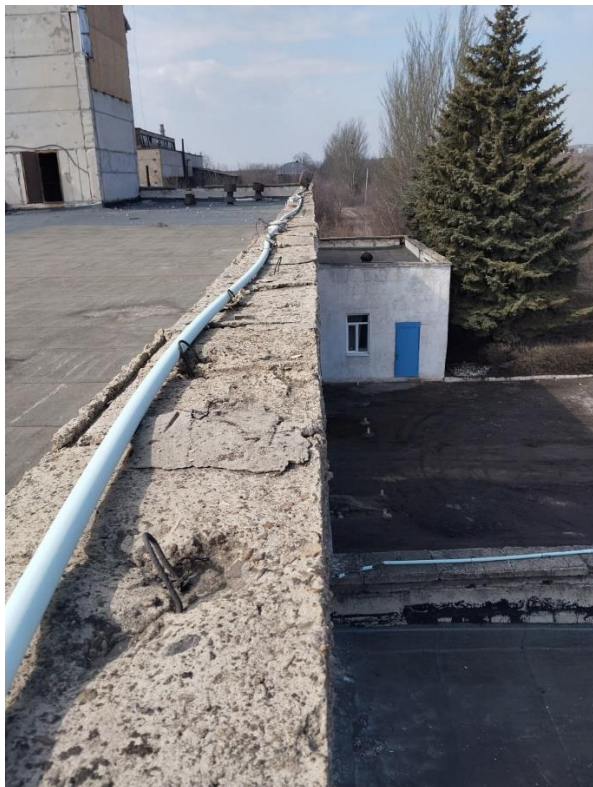
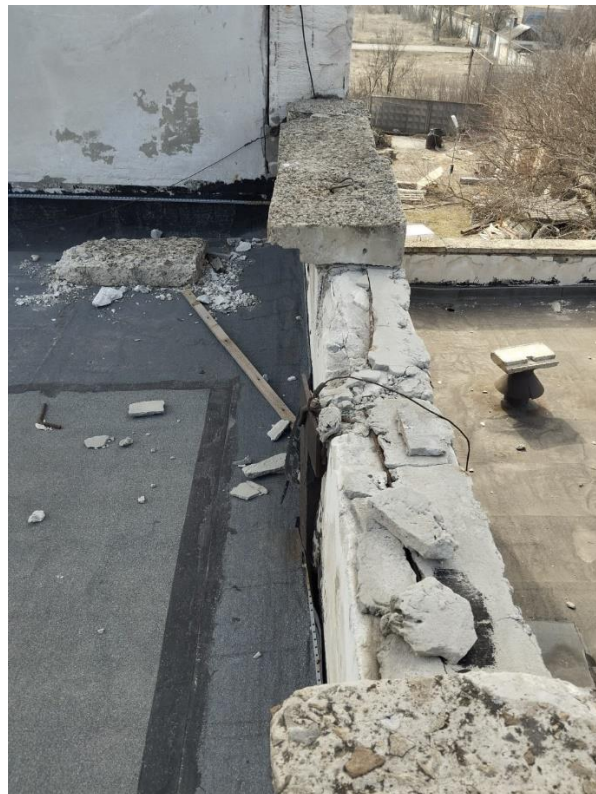
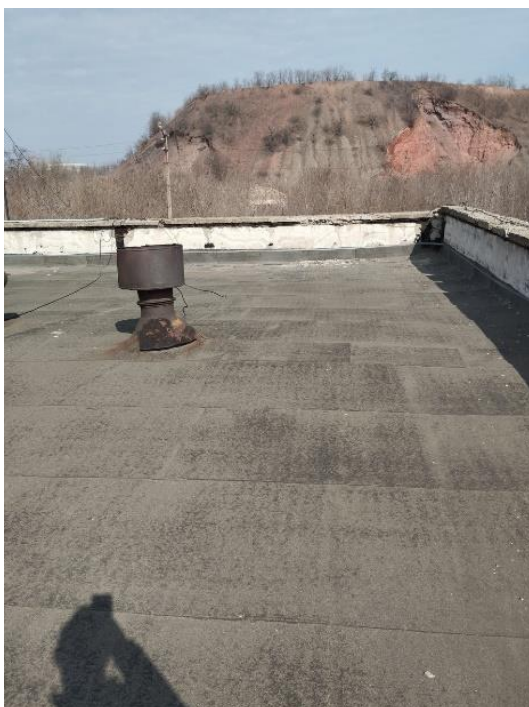
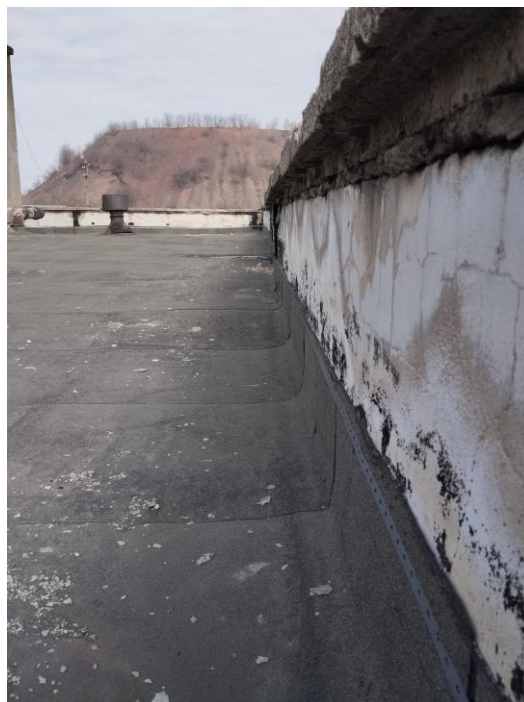
Дефекты: кровельное покрытие изношено, имеются протечки в стыках во время дождя. Дефлекторы изношены. Нахлесты материала на парапет не имеют плотного при-
мыкания. Парапетные крышки изношены. Стальные отливы отсутствуют.

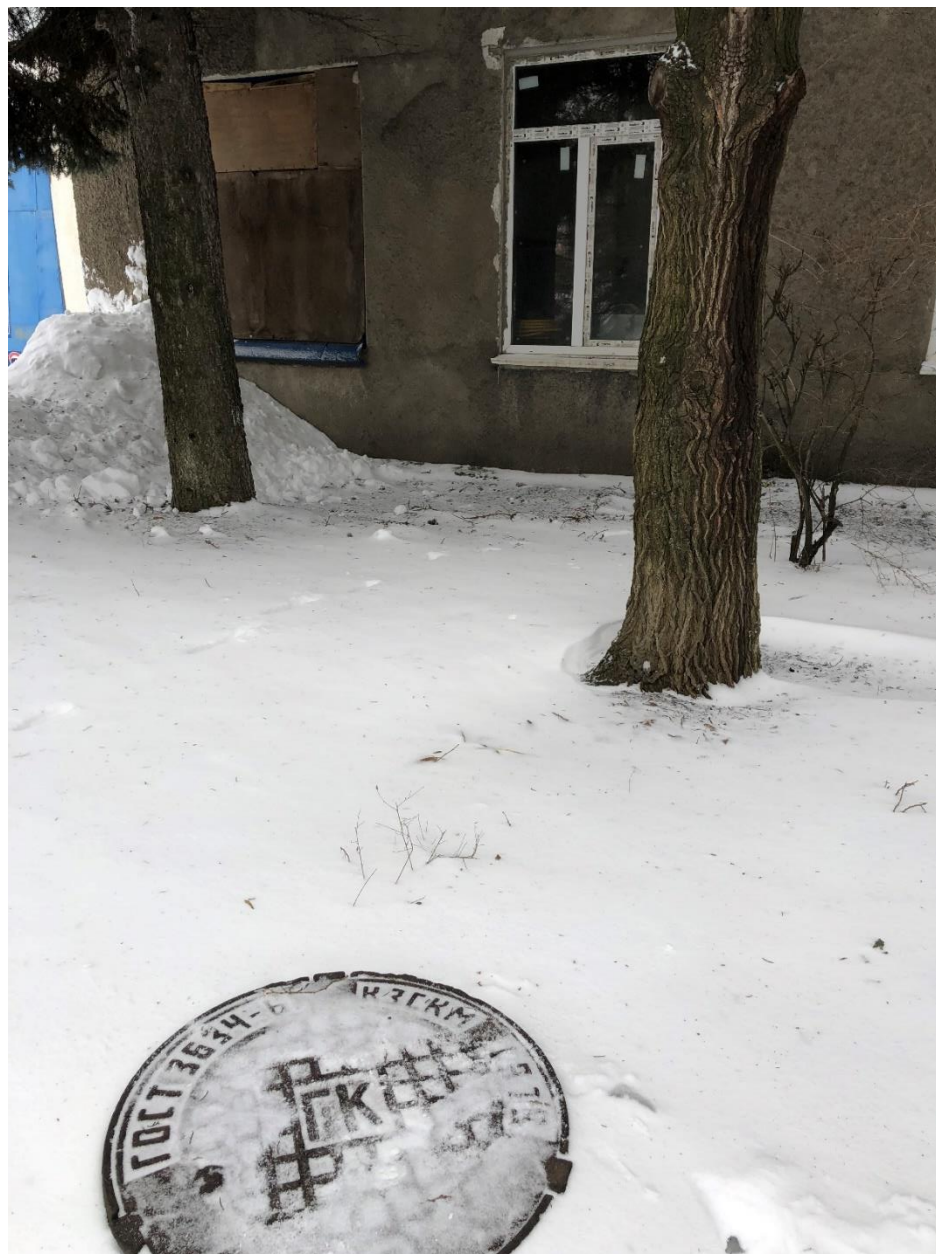
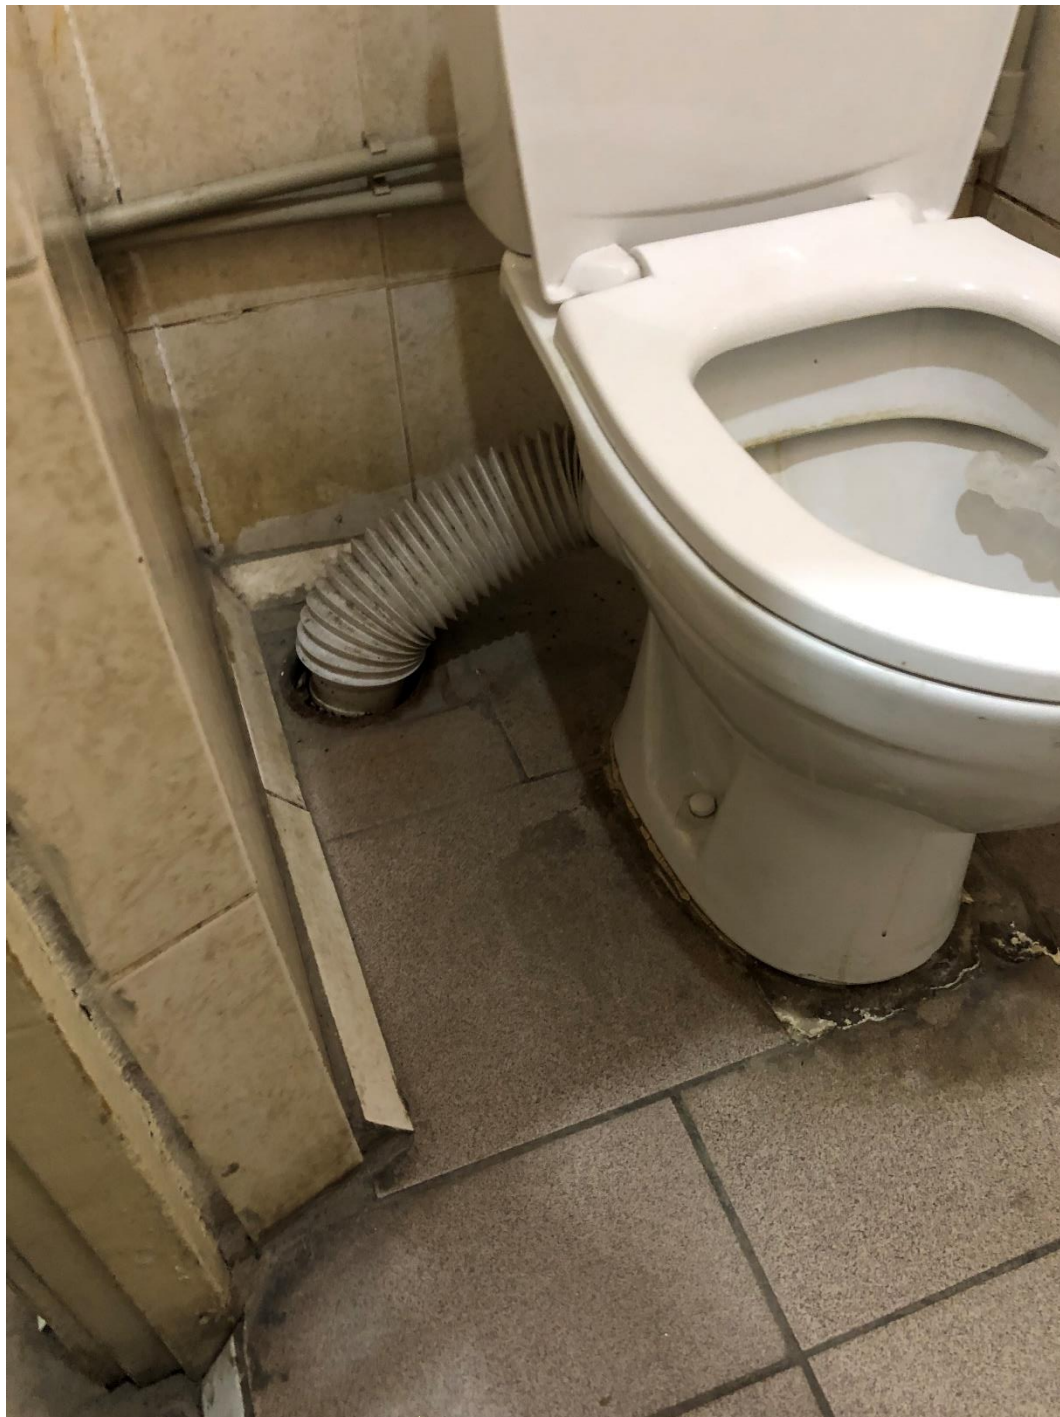
Дефекты:

- оборудование (чугунные трубы, переходники, отводы, унитаза) изношено;
- система вентиляционной канализации не работает.

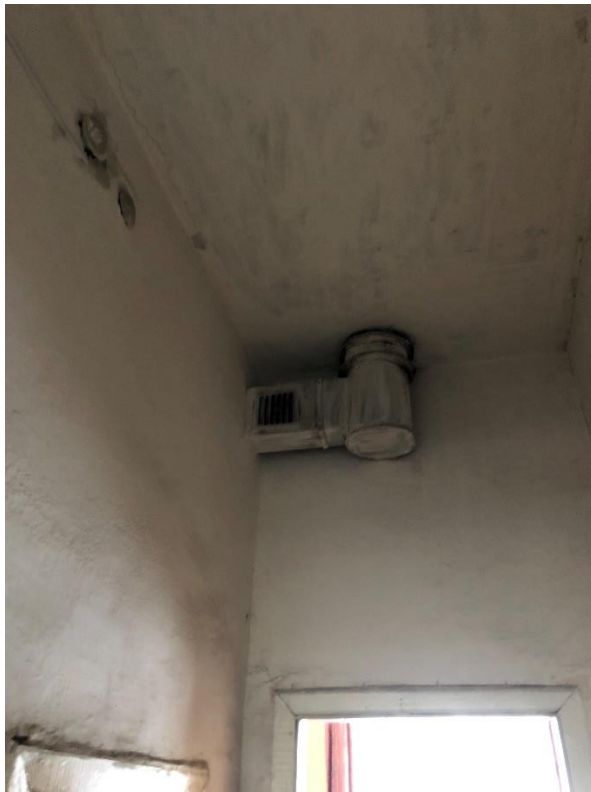
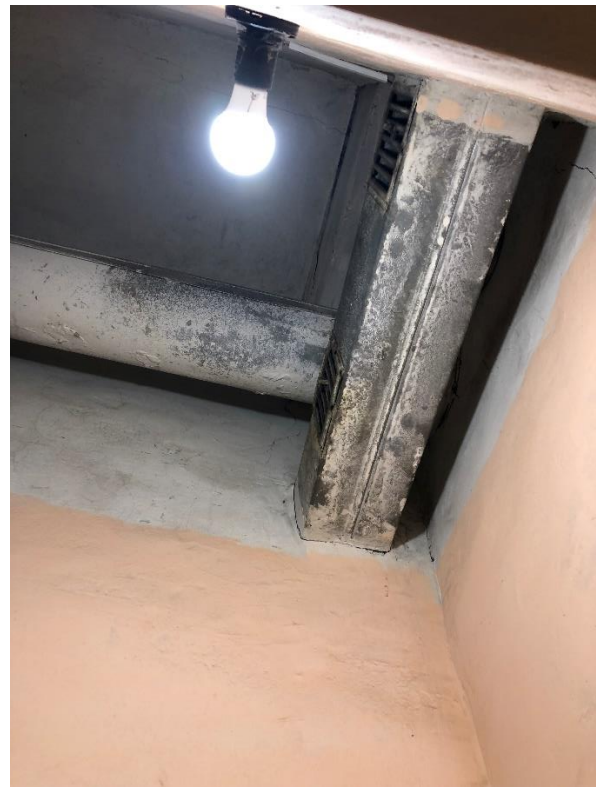
Система вентиляции находится в минимальном объеме (локально, местами). В помещениях административного корпуса не выполняется. Не соответствует СП 60.13330.2020 "СНиП 41-01-2003 Отопление, вентиляция и кондиционирование воздуха".

Техническое состояние **системы вентиляции – недопустимое.**

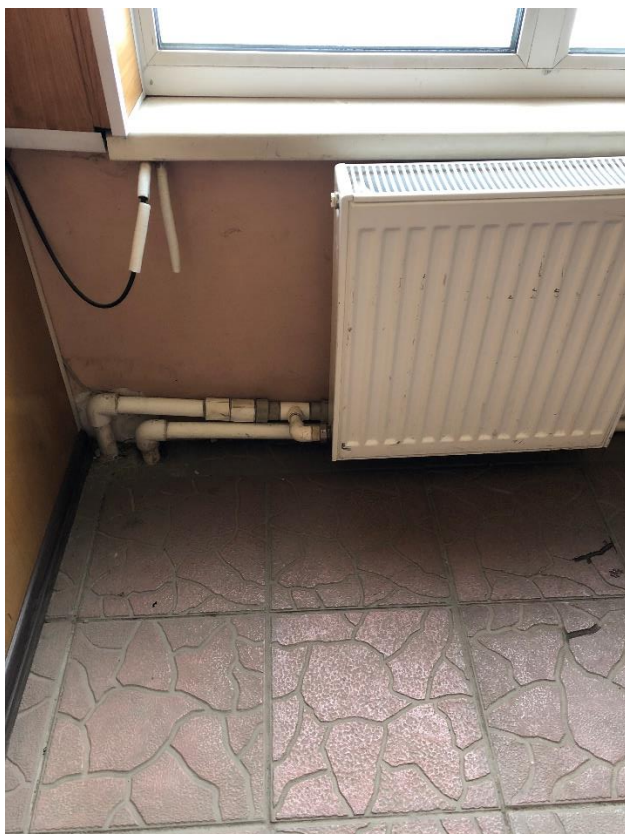
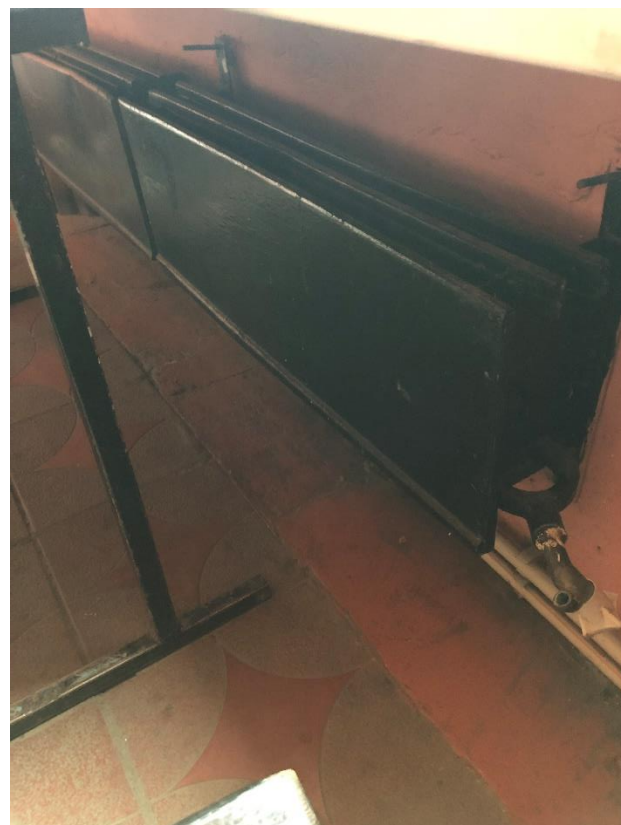
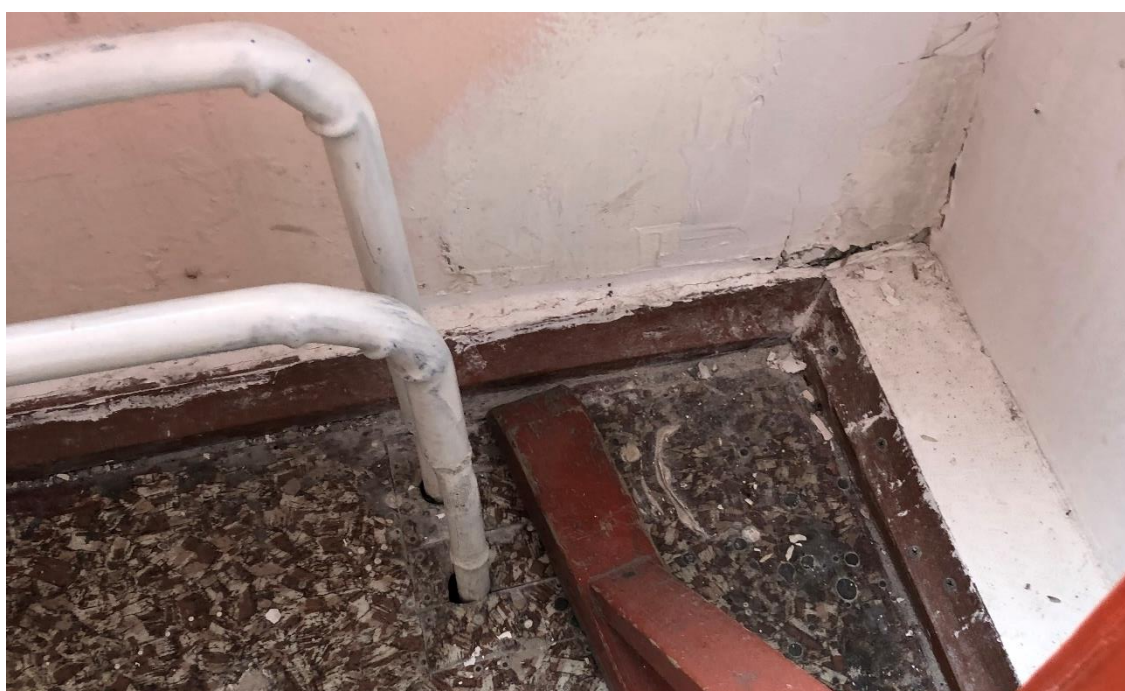
Дефекты:

Техническое состояние системы отопления **недопустимое (предаварийное).**

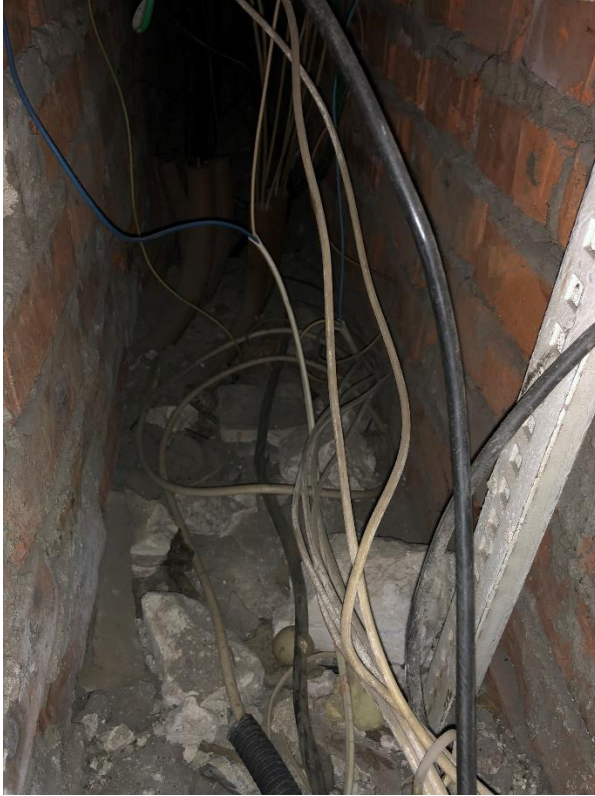
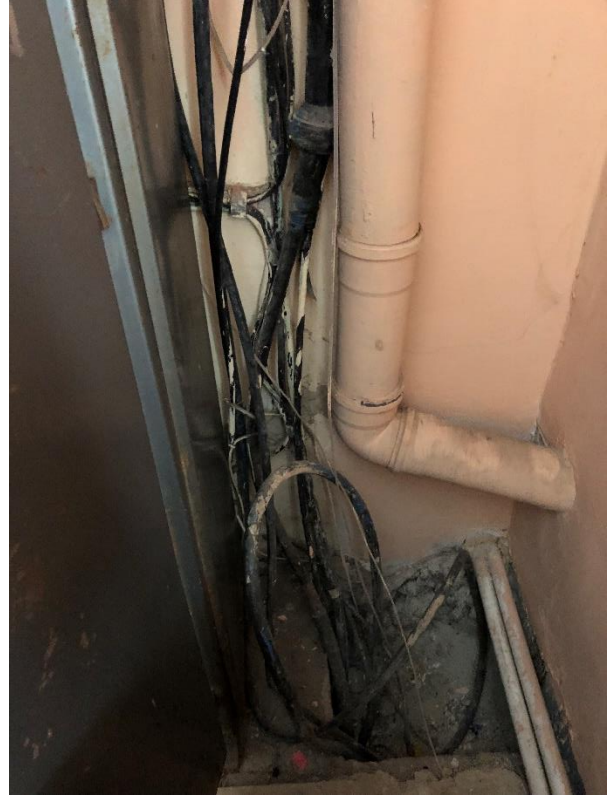
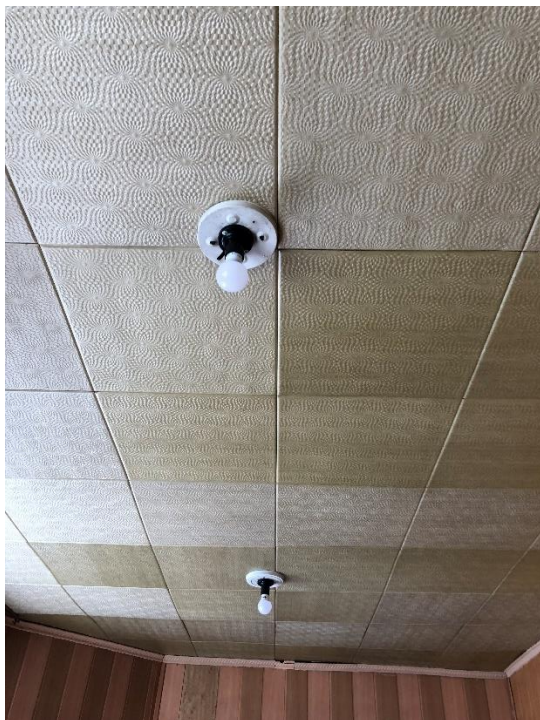
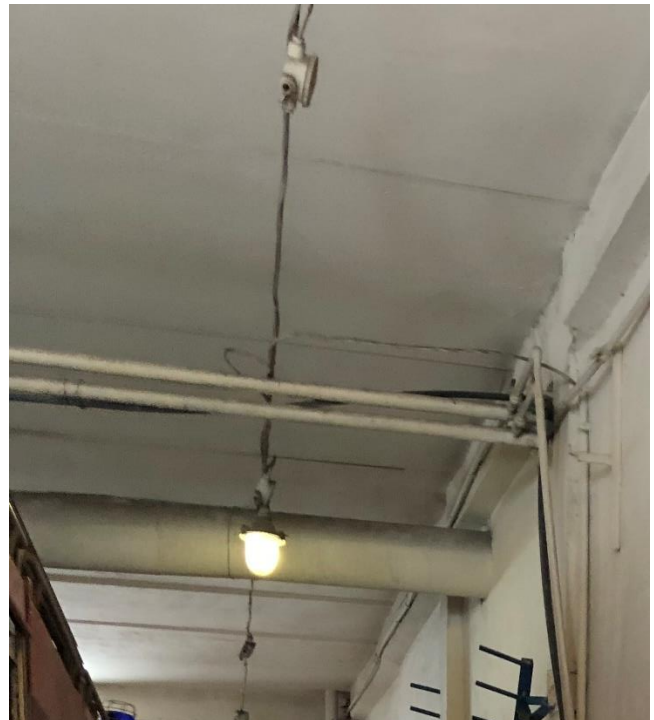
Дефекты:

Системы электроснабжения оборудования и приборов изношена. Наличие повреждений материалов, скрутки, разное сечение, несоответствие приборов по параметрам и проч. Функции согласно Своду правил СП 76.13330.2016 "Электротехнические устройства" Актуализированная редакция СНиП 3.05.06-85 и ПРАВИЛА УСТРОЙСТВА ЭЛЕКТРОУСТАНОВОК соблюдены быть не могут.

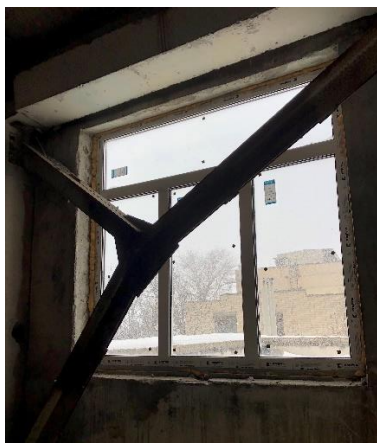
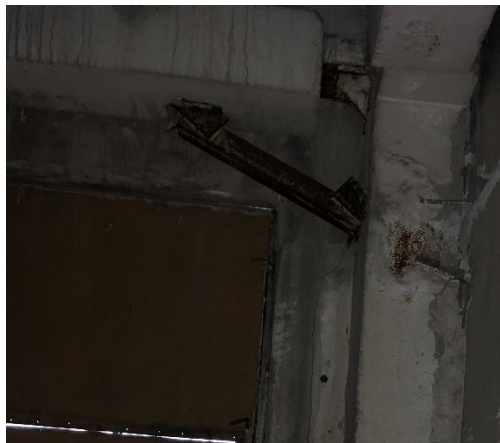
В результате обстрелов во время СВО произошли разрушения конструкций верхнего этажа башни: плит перекрытий, ж/б колонн, ригелей, стеновых панелей, а также конструкций окон, дверей, связей, требует восстановления кровля с водосточной системой, балкон с лестницей выхода на крышу башни. В соответствии с большим износом требуют замены все металлоконструкции лестниц и лестничных площадок башни. Также изношены и требуют замены оконные и дверные блоки всей башни. Оборудование для сушки рукавов не функционирует.
