2021 - 00243 - 00 - 0

ГРАФИЧЕСКИЙ МАТЕРИАЛ

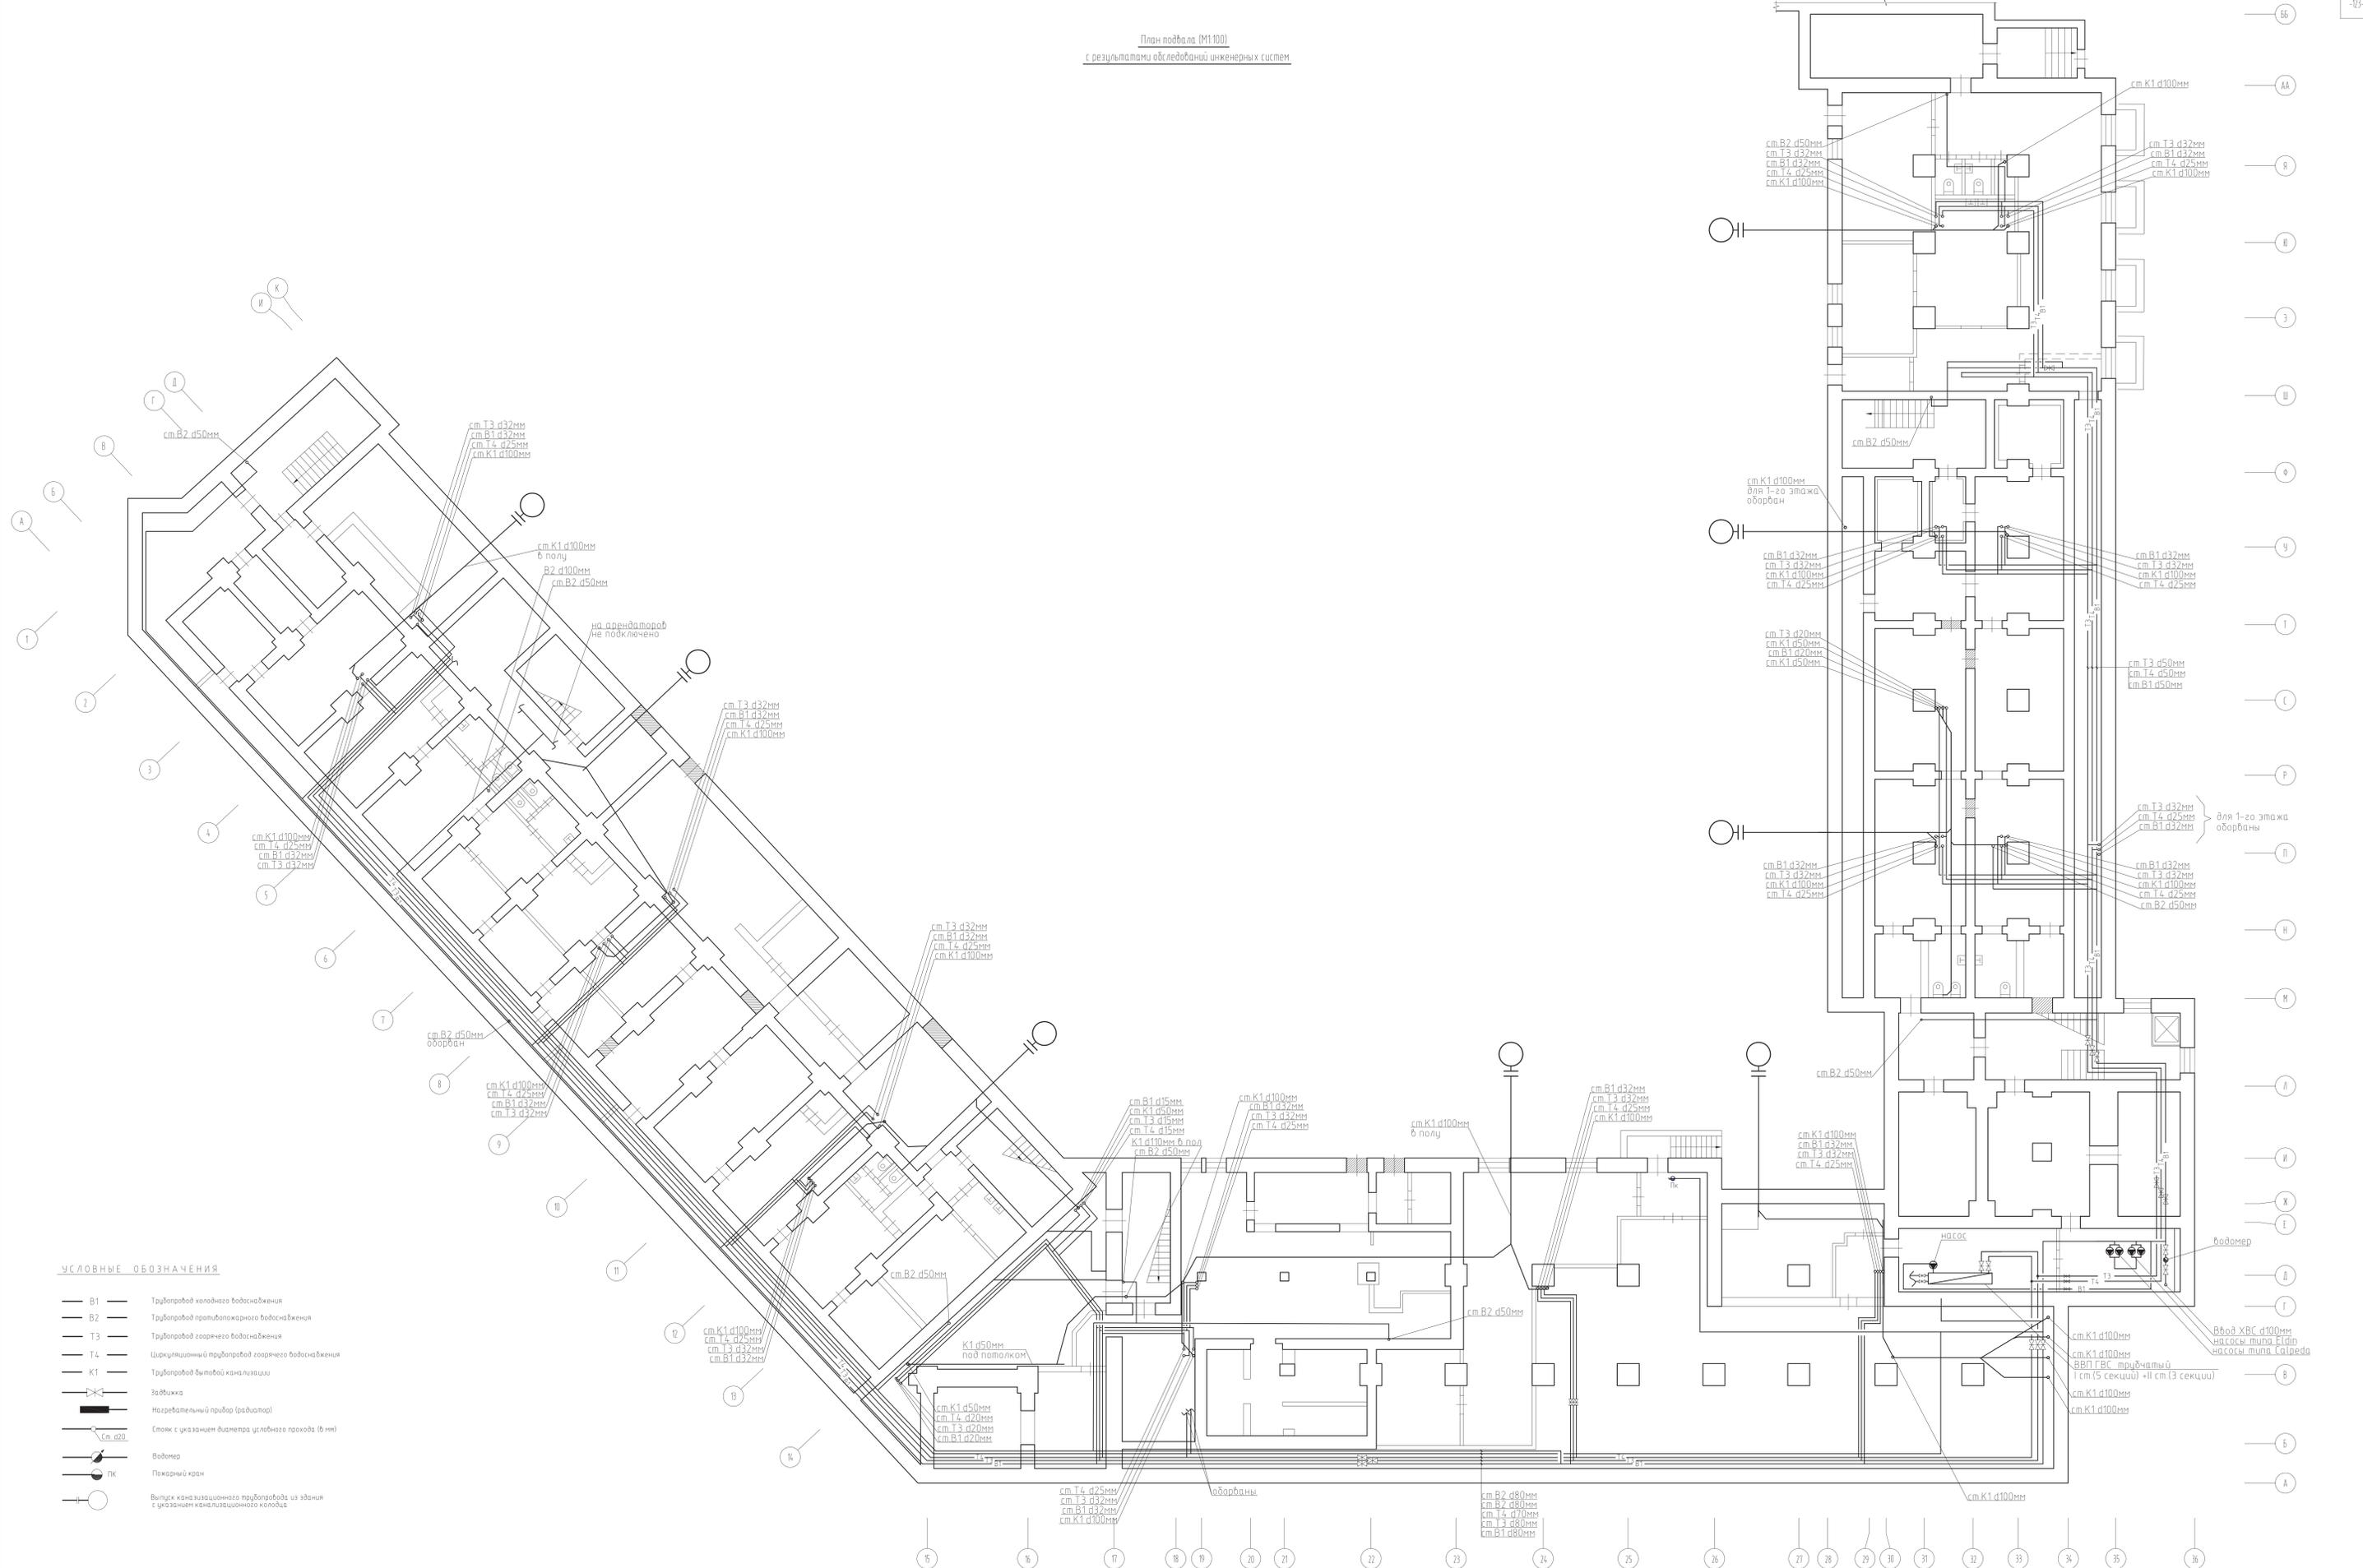
2021-00243-00-0					Заказчик: ФГБУ "Комфортная среда"						
Изм.	Кол.	Лист	Наим.	Подпись	Дата	Изм.	Кол.	Лист	Наим.	Подпись	Дата
Разработ.	Талтасухова	42	План подвала	[Подпись]	07/21	Эксперт	Талтасухова	42	План подвала	[Подпись]	07/21
Проверил	Талтасухова	42	План подвала	[Подпись]	07/21	Эксперт	Талтасухова	42	План подвала	[Подпись]	07/21
Нач. отд.	Манин	42	План подвала	[Подпись]	07/21	Эксперт	Манин	42	План подвала	[Подпись]	07/21

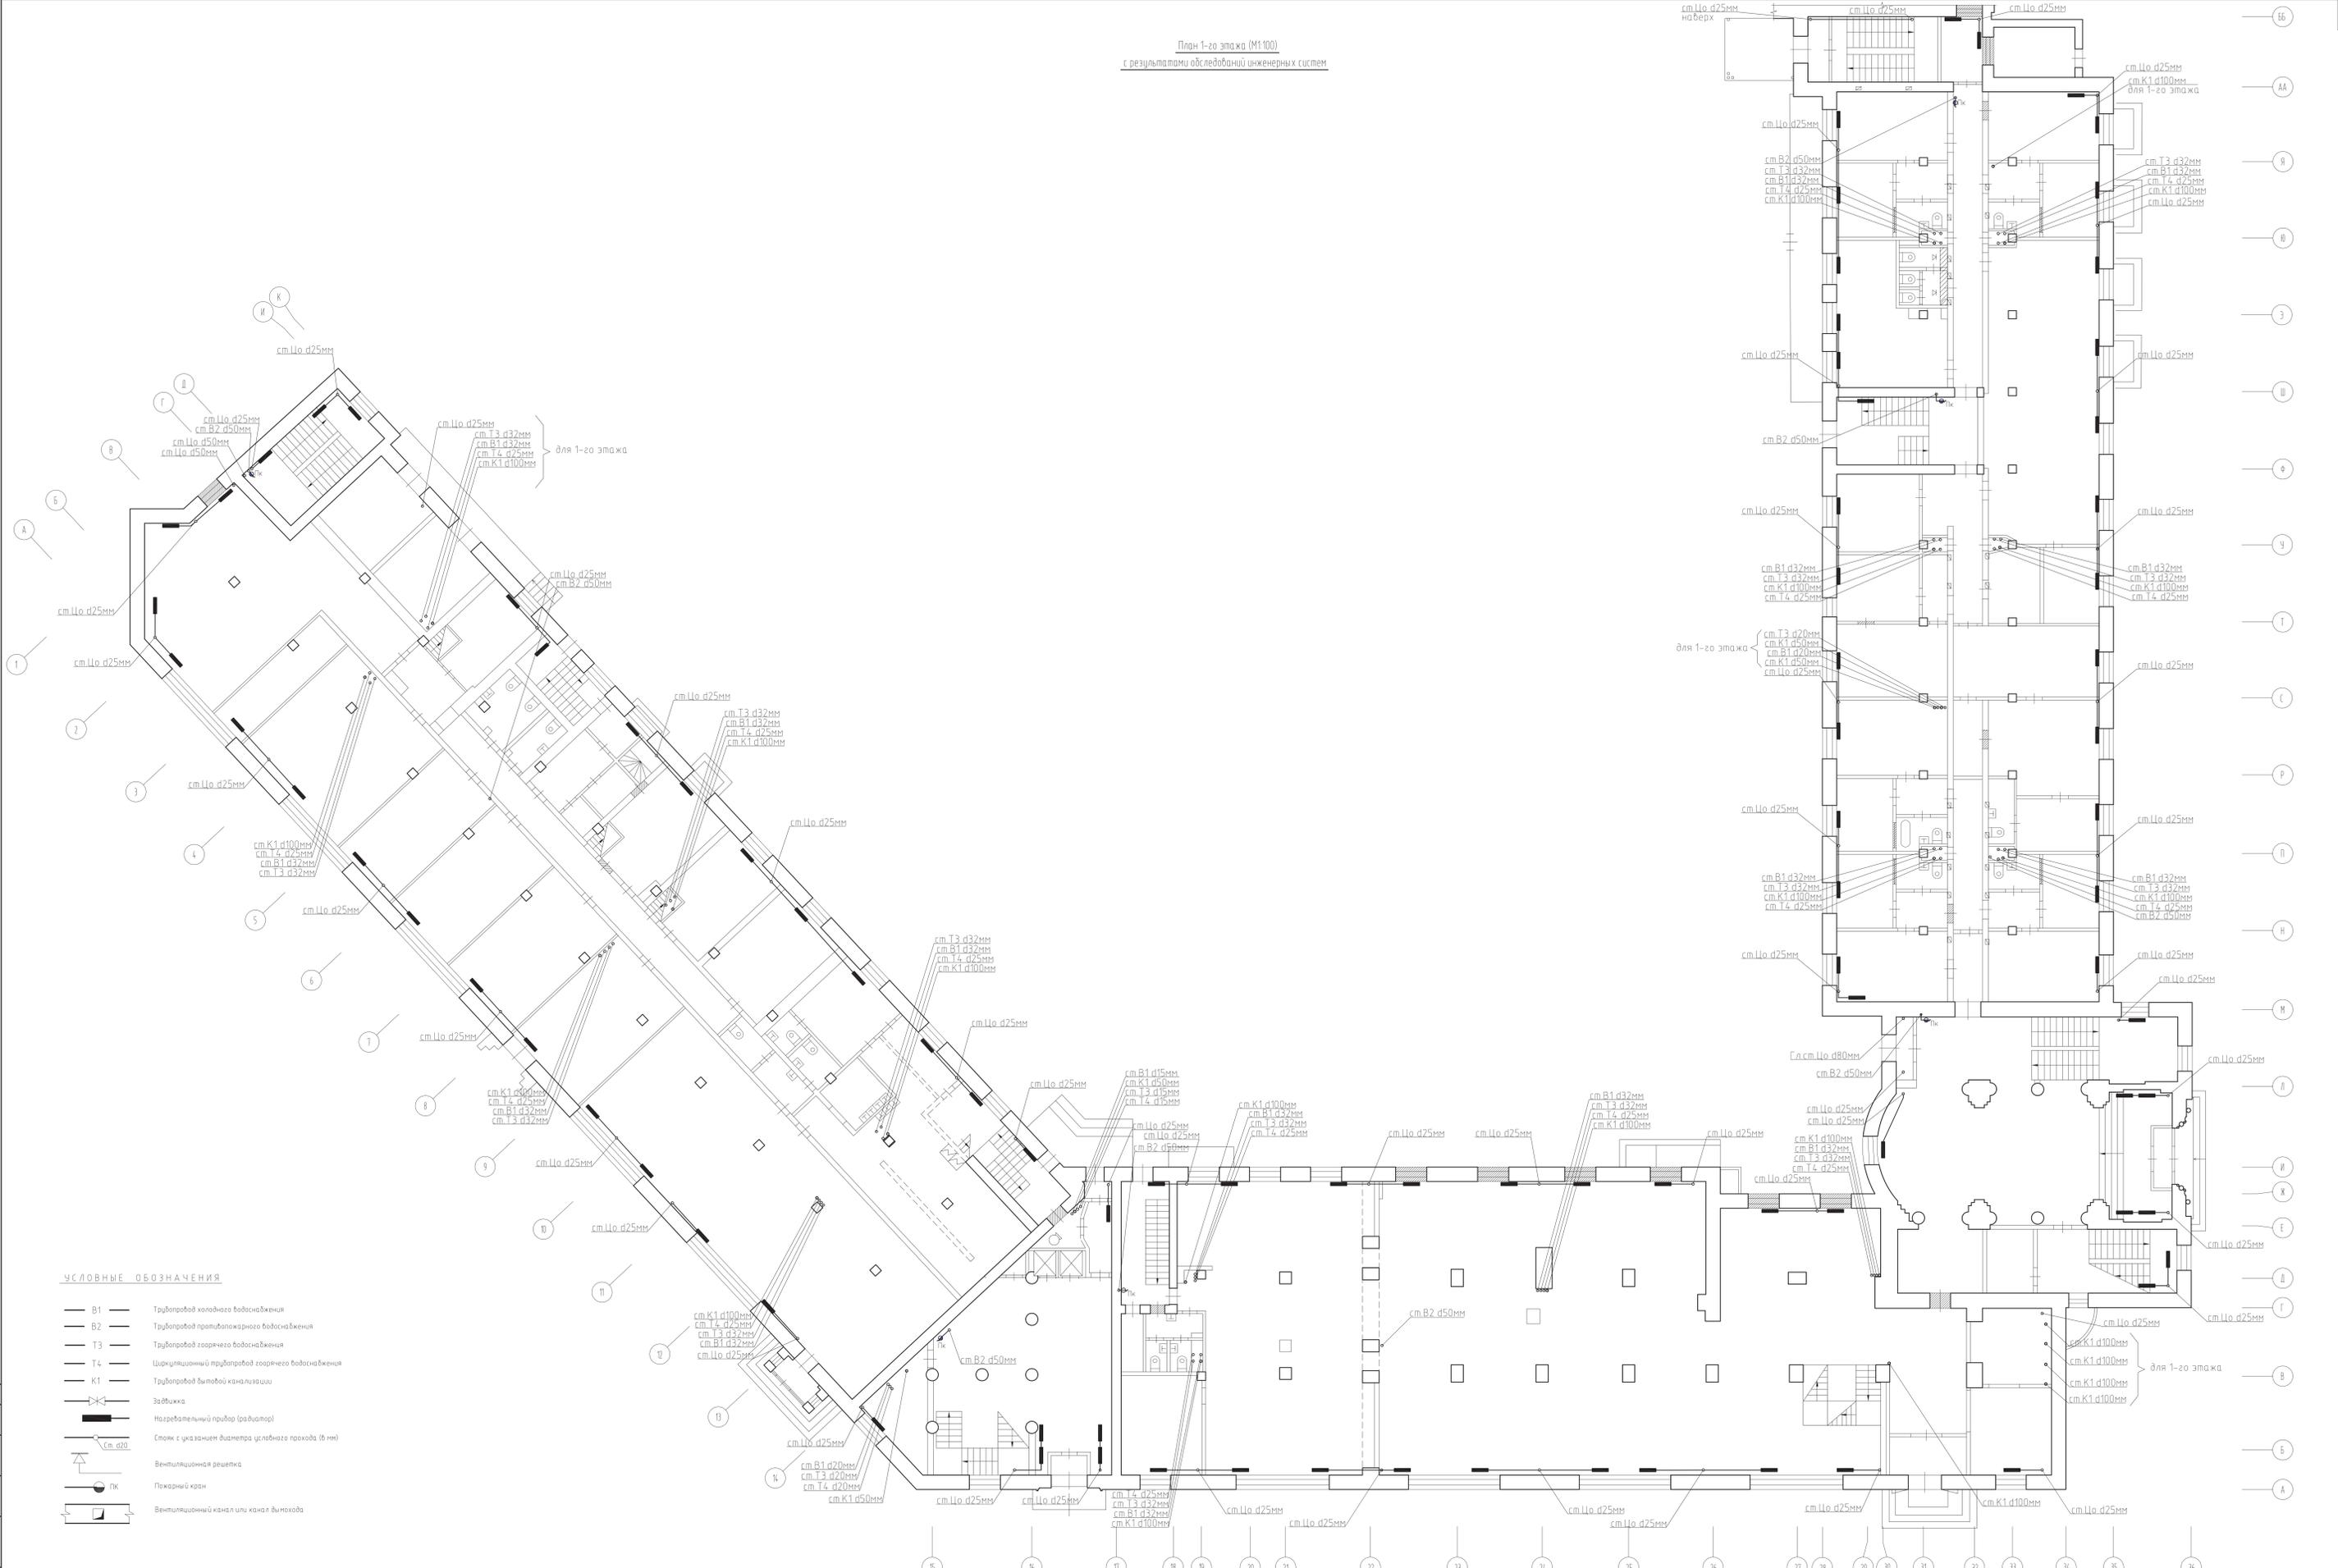
2021-09243-00-0			
		Заказчик: ФБЧ "Комфортная среда"			
Изм.	Внесено	Лист	Наим.	Подпись	Дата
Разработ	Талтасухова	44	И	И	09/2021
Проверил	Талтасухова	44	И	И	09/2021
Исполн	Маничкин	44	И	И	09/2021
Здание по адресу: с. Москва, ул. Дмитрия Ульянова, дом 5				Лист 44 из 55	
План 1-го этажа с нанесением систем отопления, вентиляции, водоснабжения, водоотведения и пожаротушения

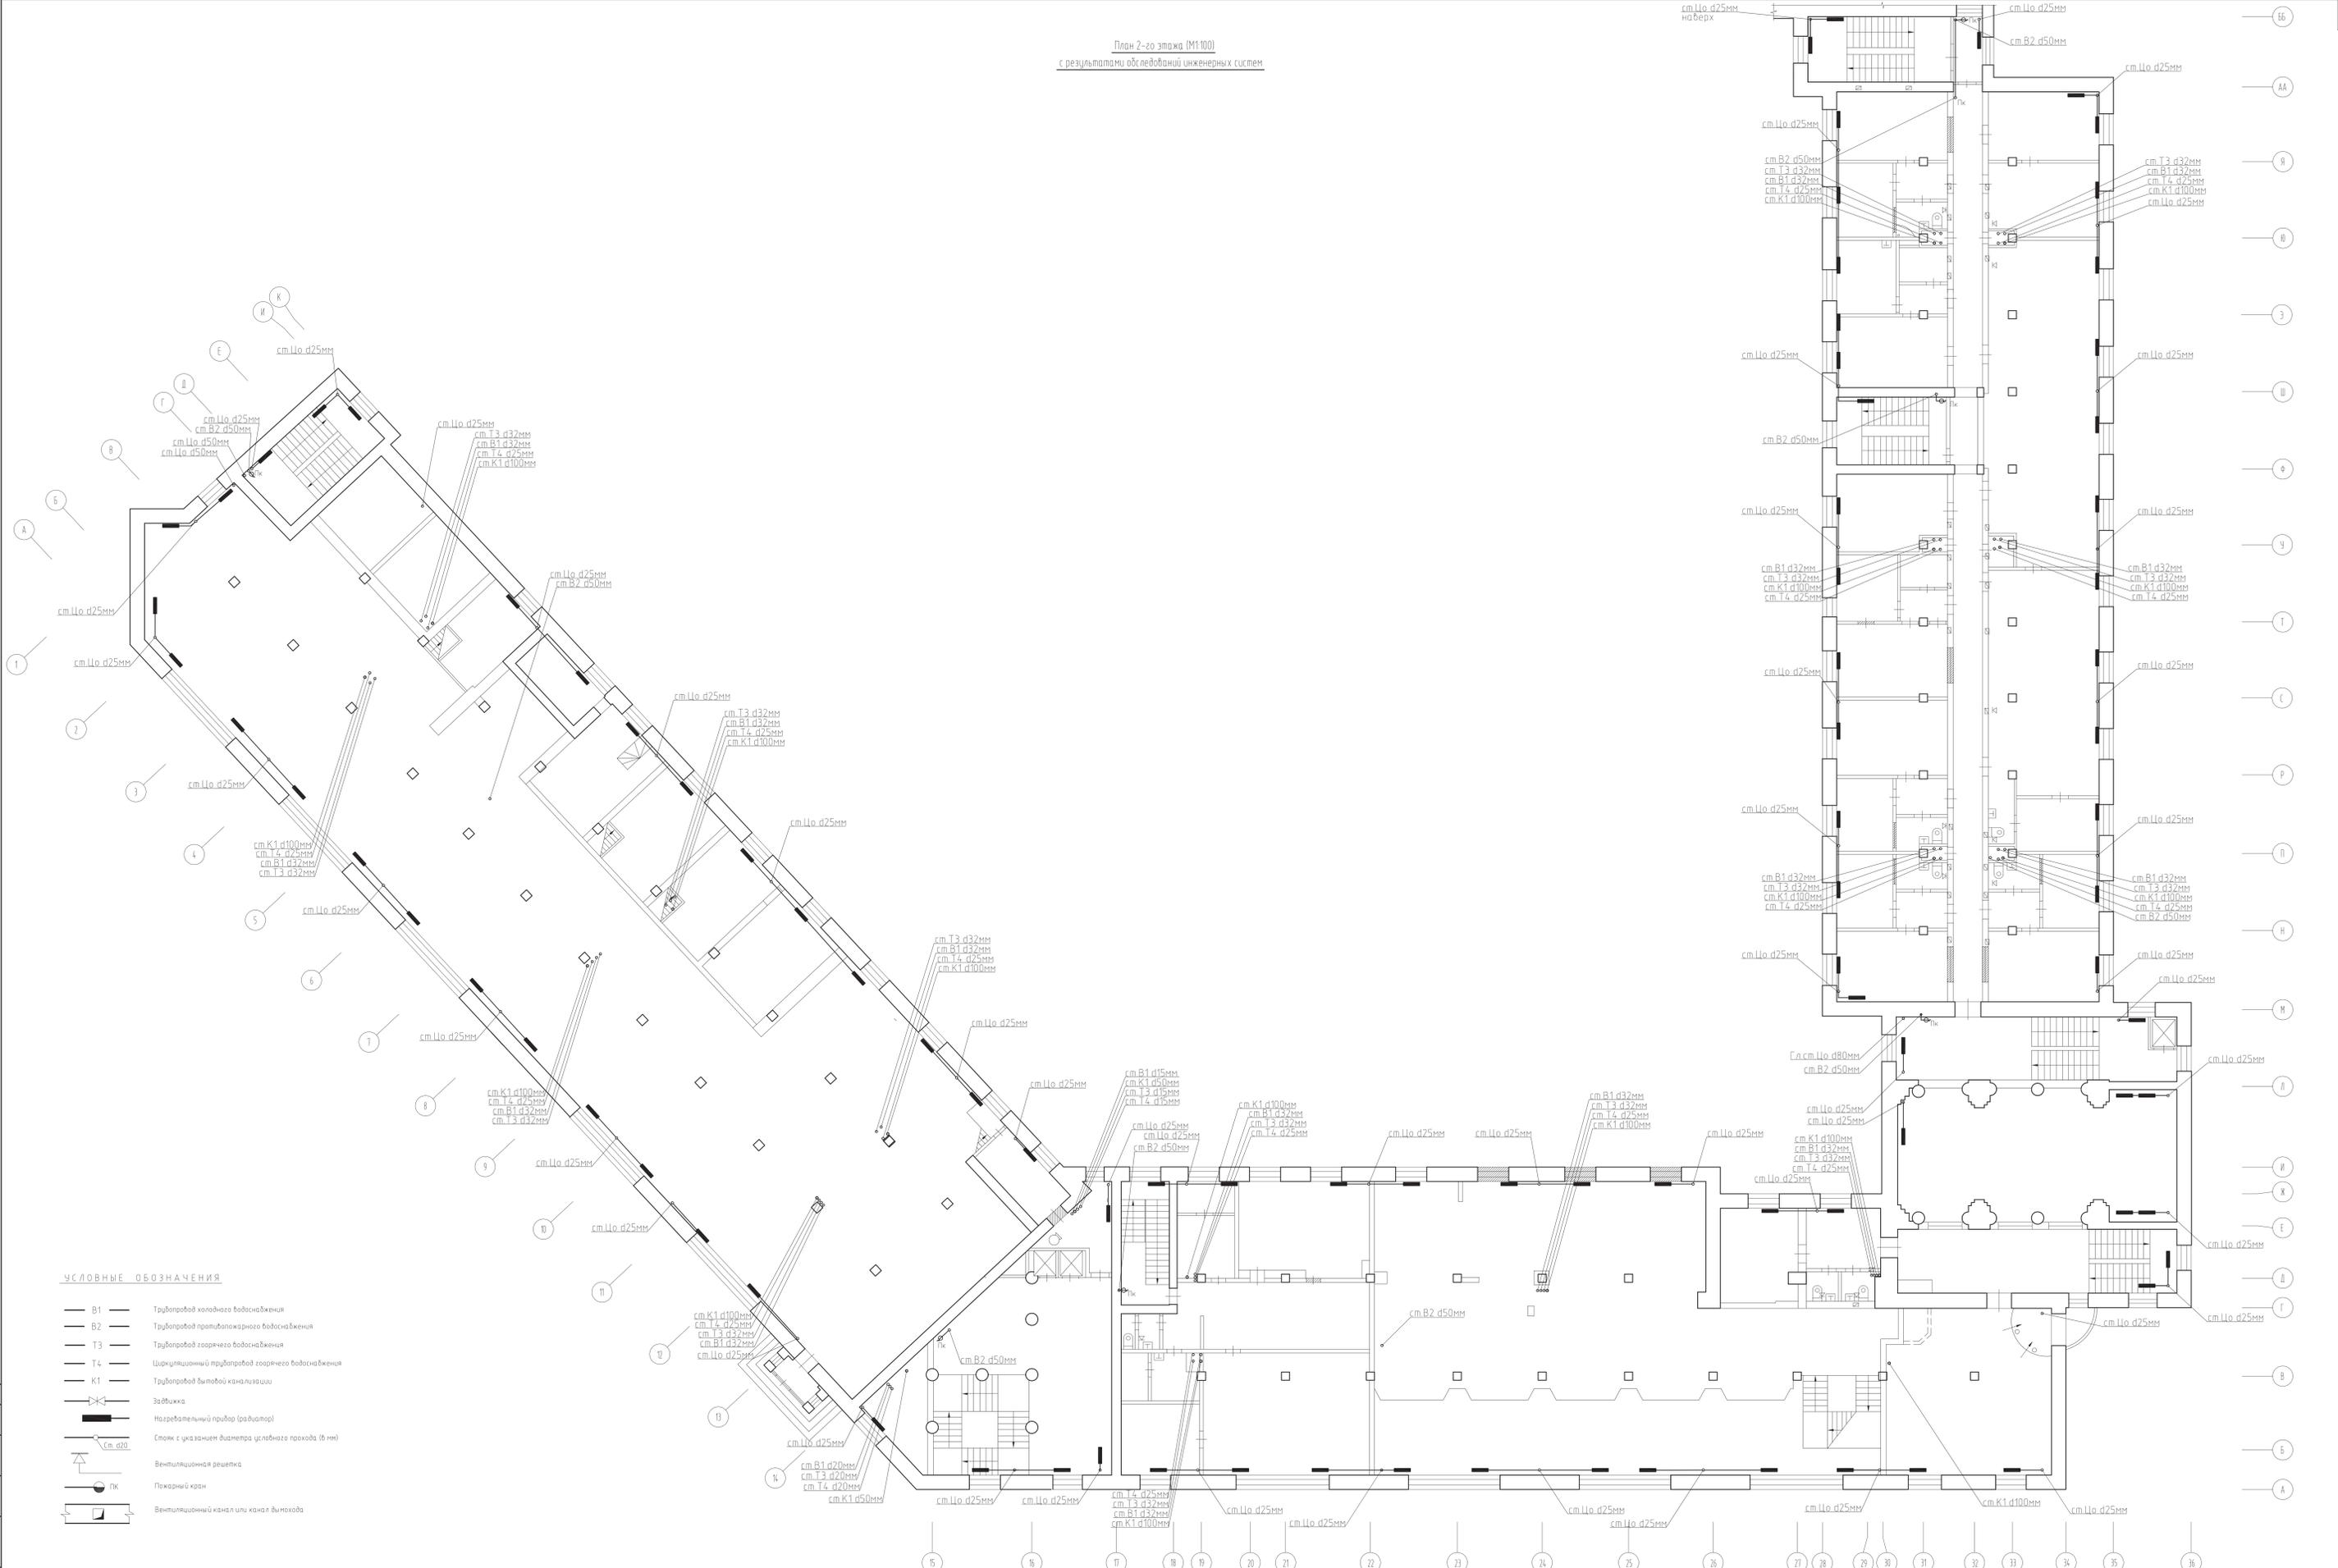
2021-00243-00-0		Заказчик: ФГБУ "Комфортная среда"	
Изм.	Лист	Наим.	Подпись
Разработ	Талтасухова	08/07/21	
Проверил	Талтасухова	08/07/21	
Исполн	Манин	08/07/21	
Здание по адресу: с. Москва, ул. Дмитрия Ульянова, дом 5		Лист	55
План 2-го этажа с нанесением систем отопления, вентиляции, водоснабжения, водоотведения и пожаротушения		И	45

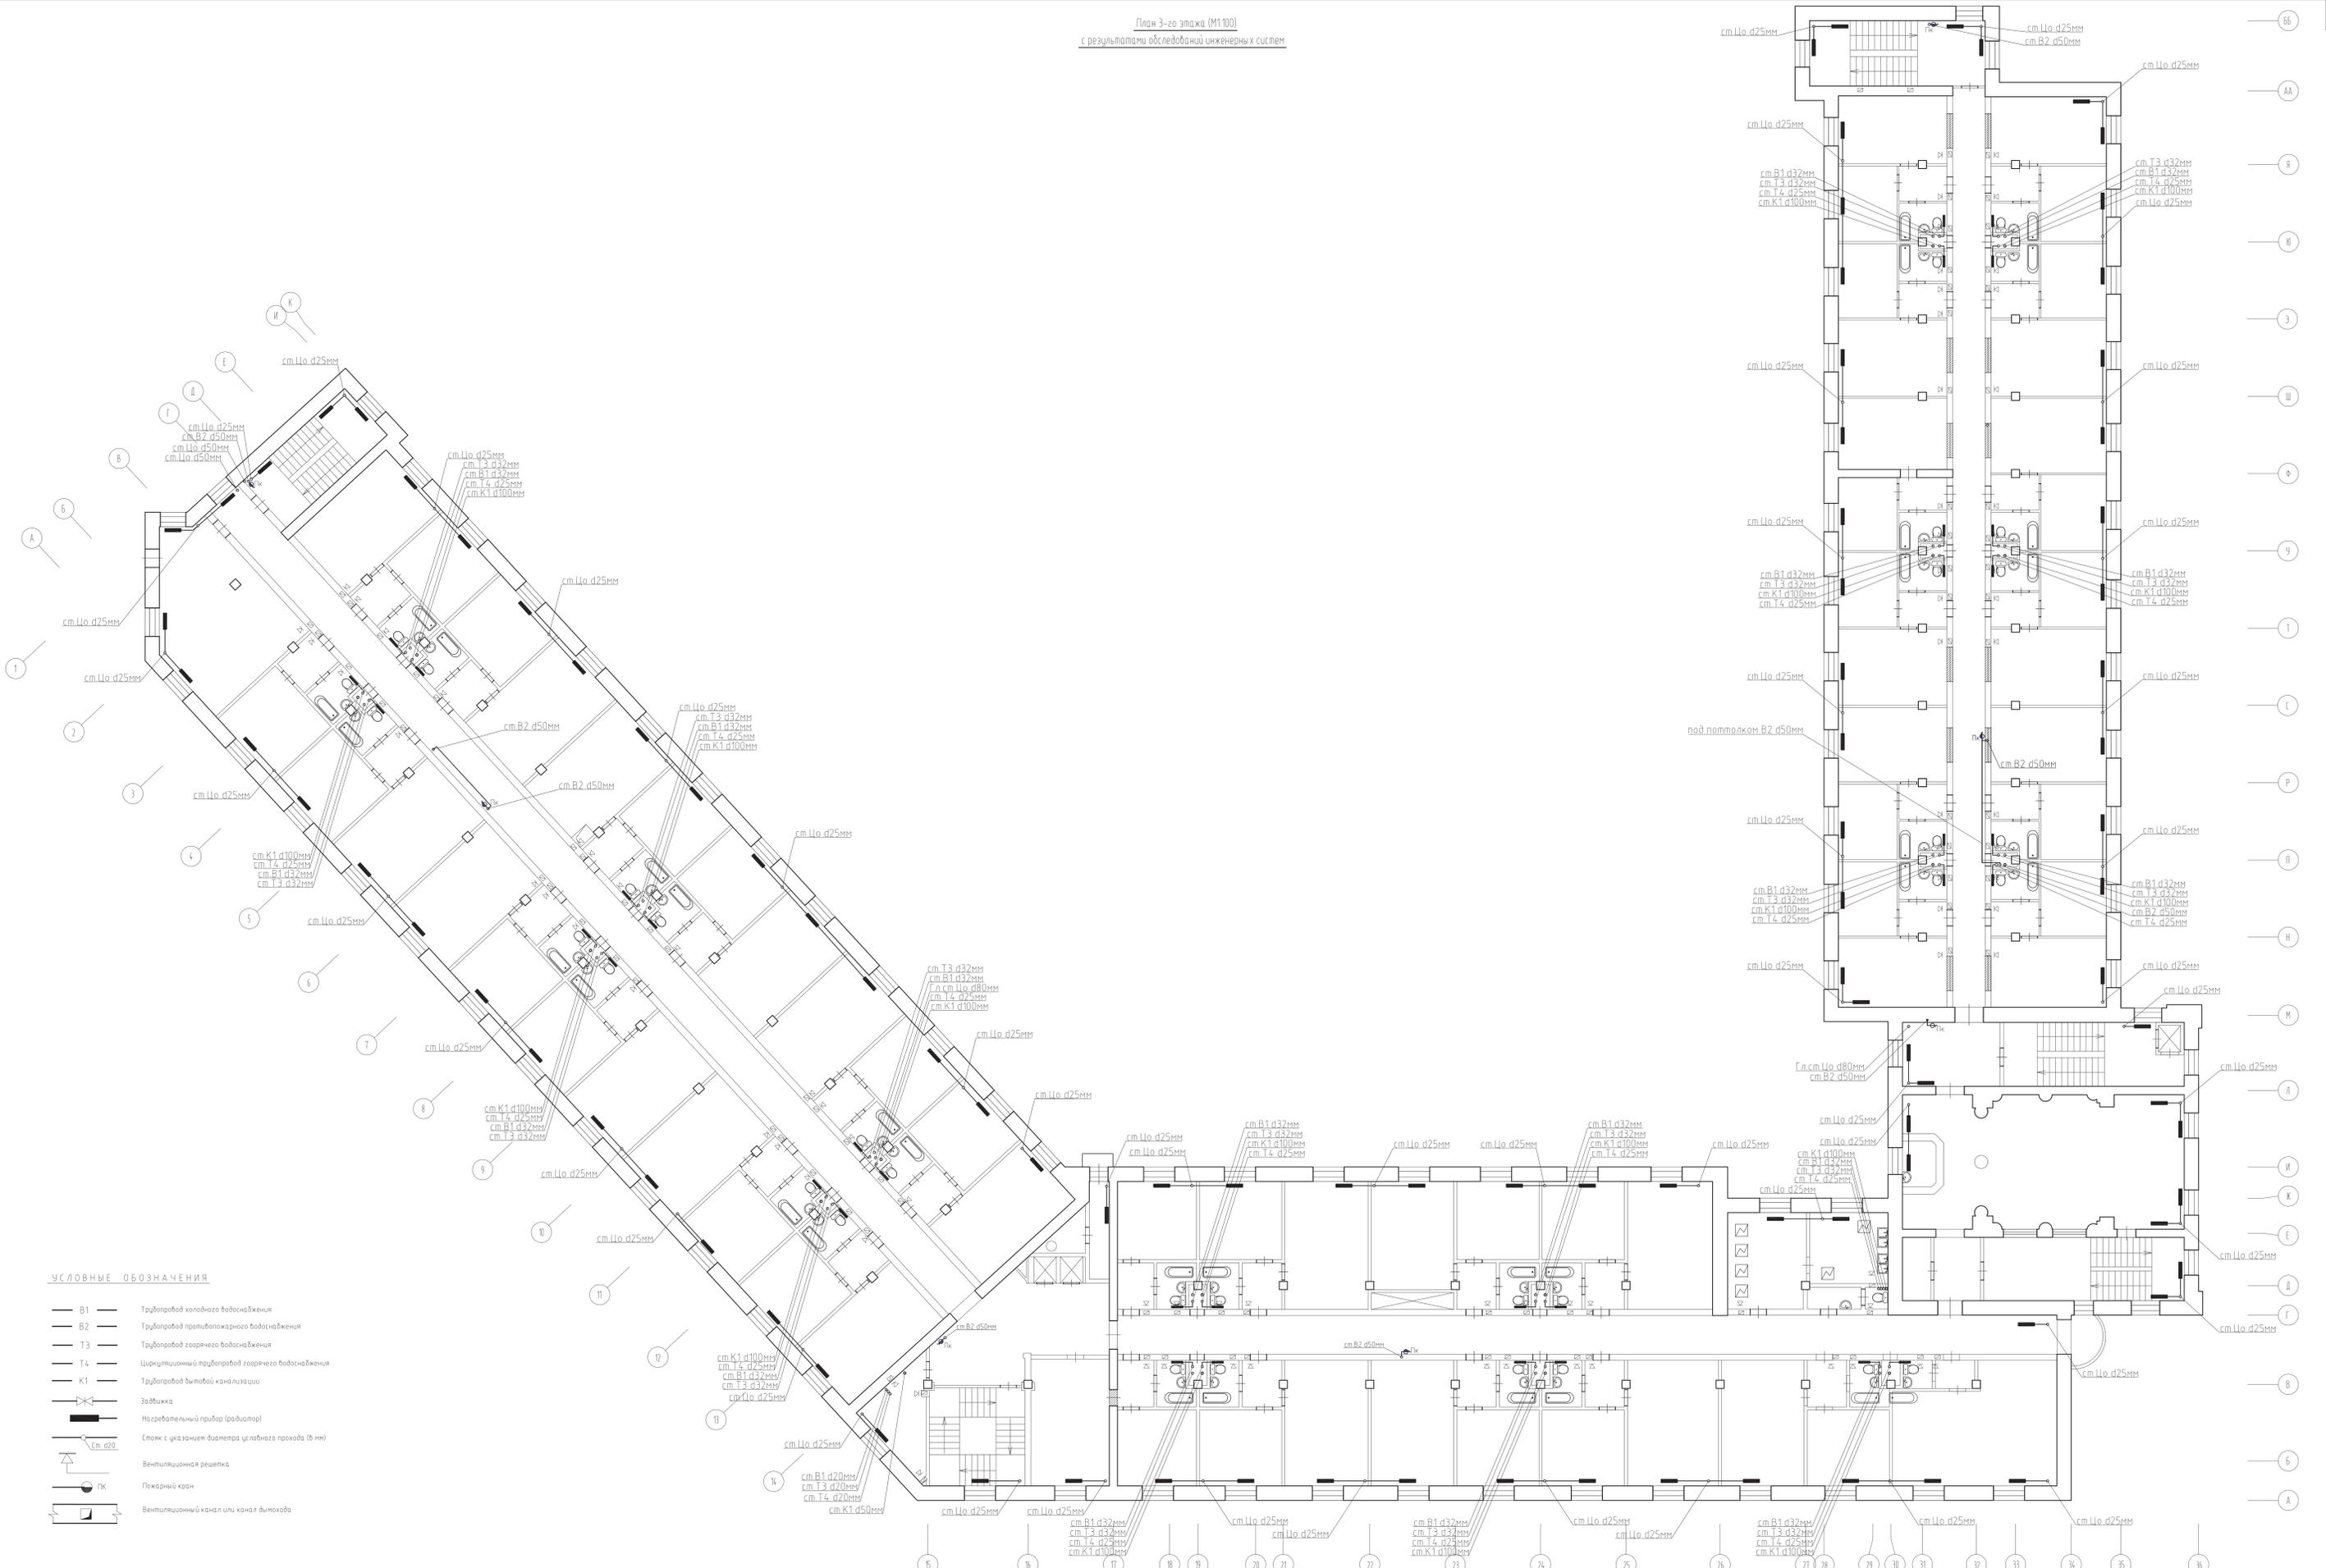
2021-09243-00-0					Заказчик: ФГБУ "Комфортная среда"					
Изм.	Кол.	Лист	Наим.	Подпись	Дата	Изм.	Лист	Наим.	Подпись	Дата
Разработ	Талтлахов	46	Разработка	[Signature]	09/21	Разработ	Талтлахов	46	Подпись	Дата
Проектир	Талтлахов	46	Проектирование	[Signature]	09/21	Проектир	Талтлахов	46	Подпись	Дата
Инж. отв.	Минин	46	Инженерная отв.	[Signature]	09/21	Инж. отв.	Минин	46	Подпись	Дата
Здание по адресу: с. Москва, ул. Дмитрия Ульянова, дом 5						План 3-го этажа с нанесением систем отопления, вентиляции, водоснабжения, водоснабжения и канализации				
Итого листов: 46						Итого листов: 46

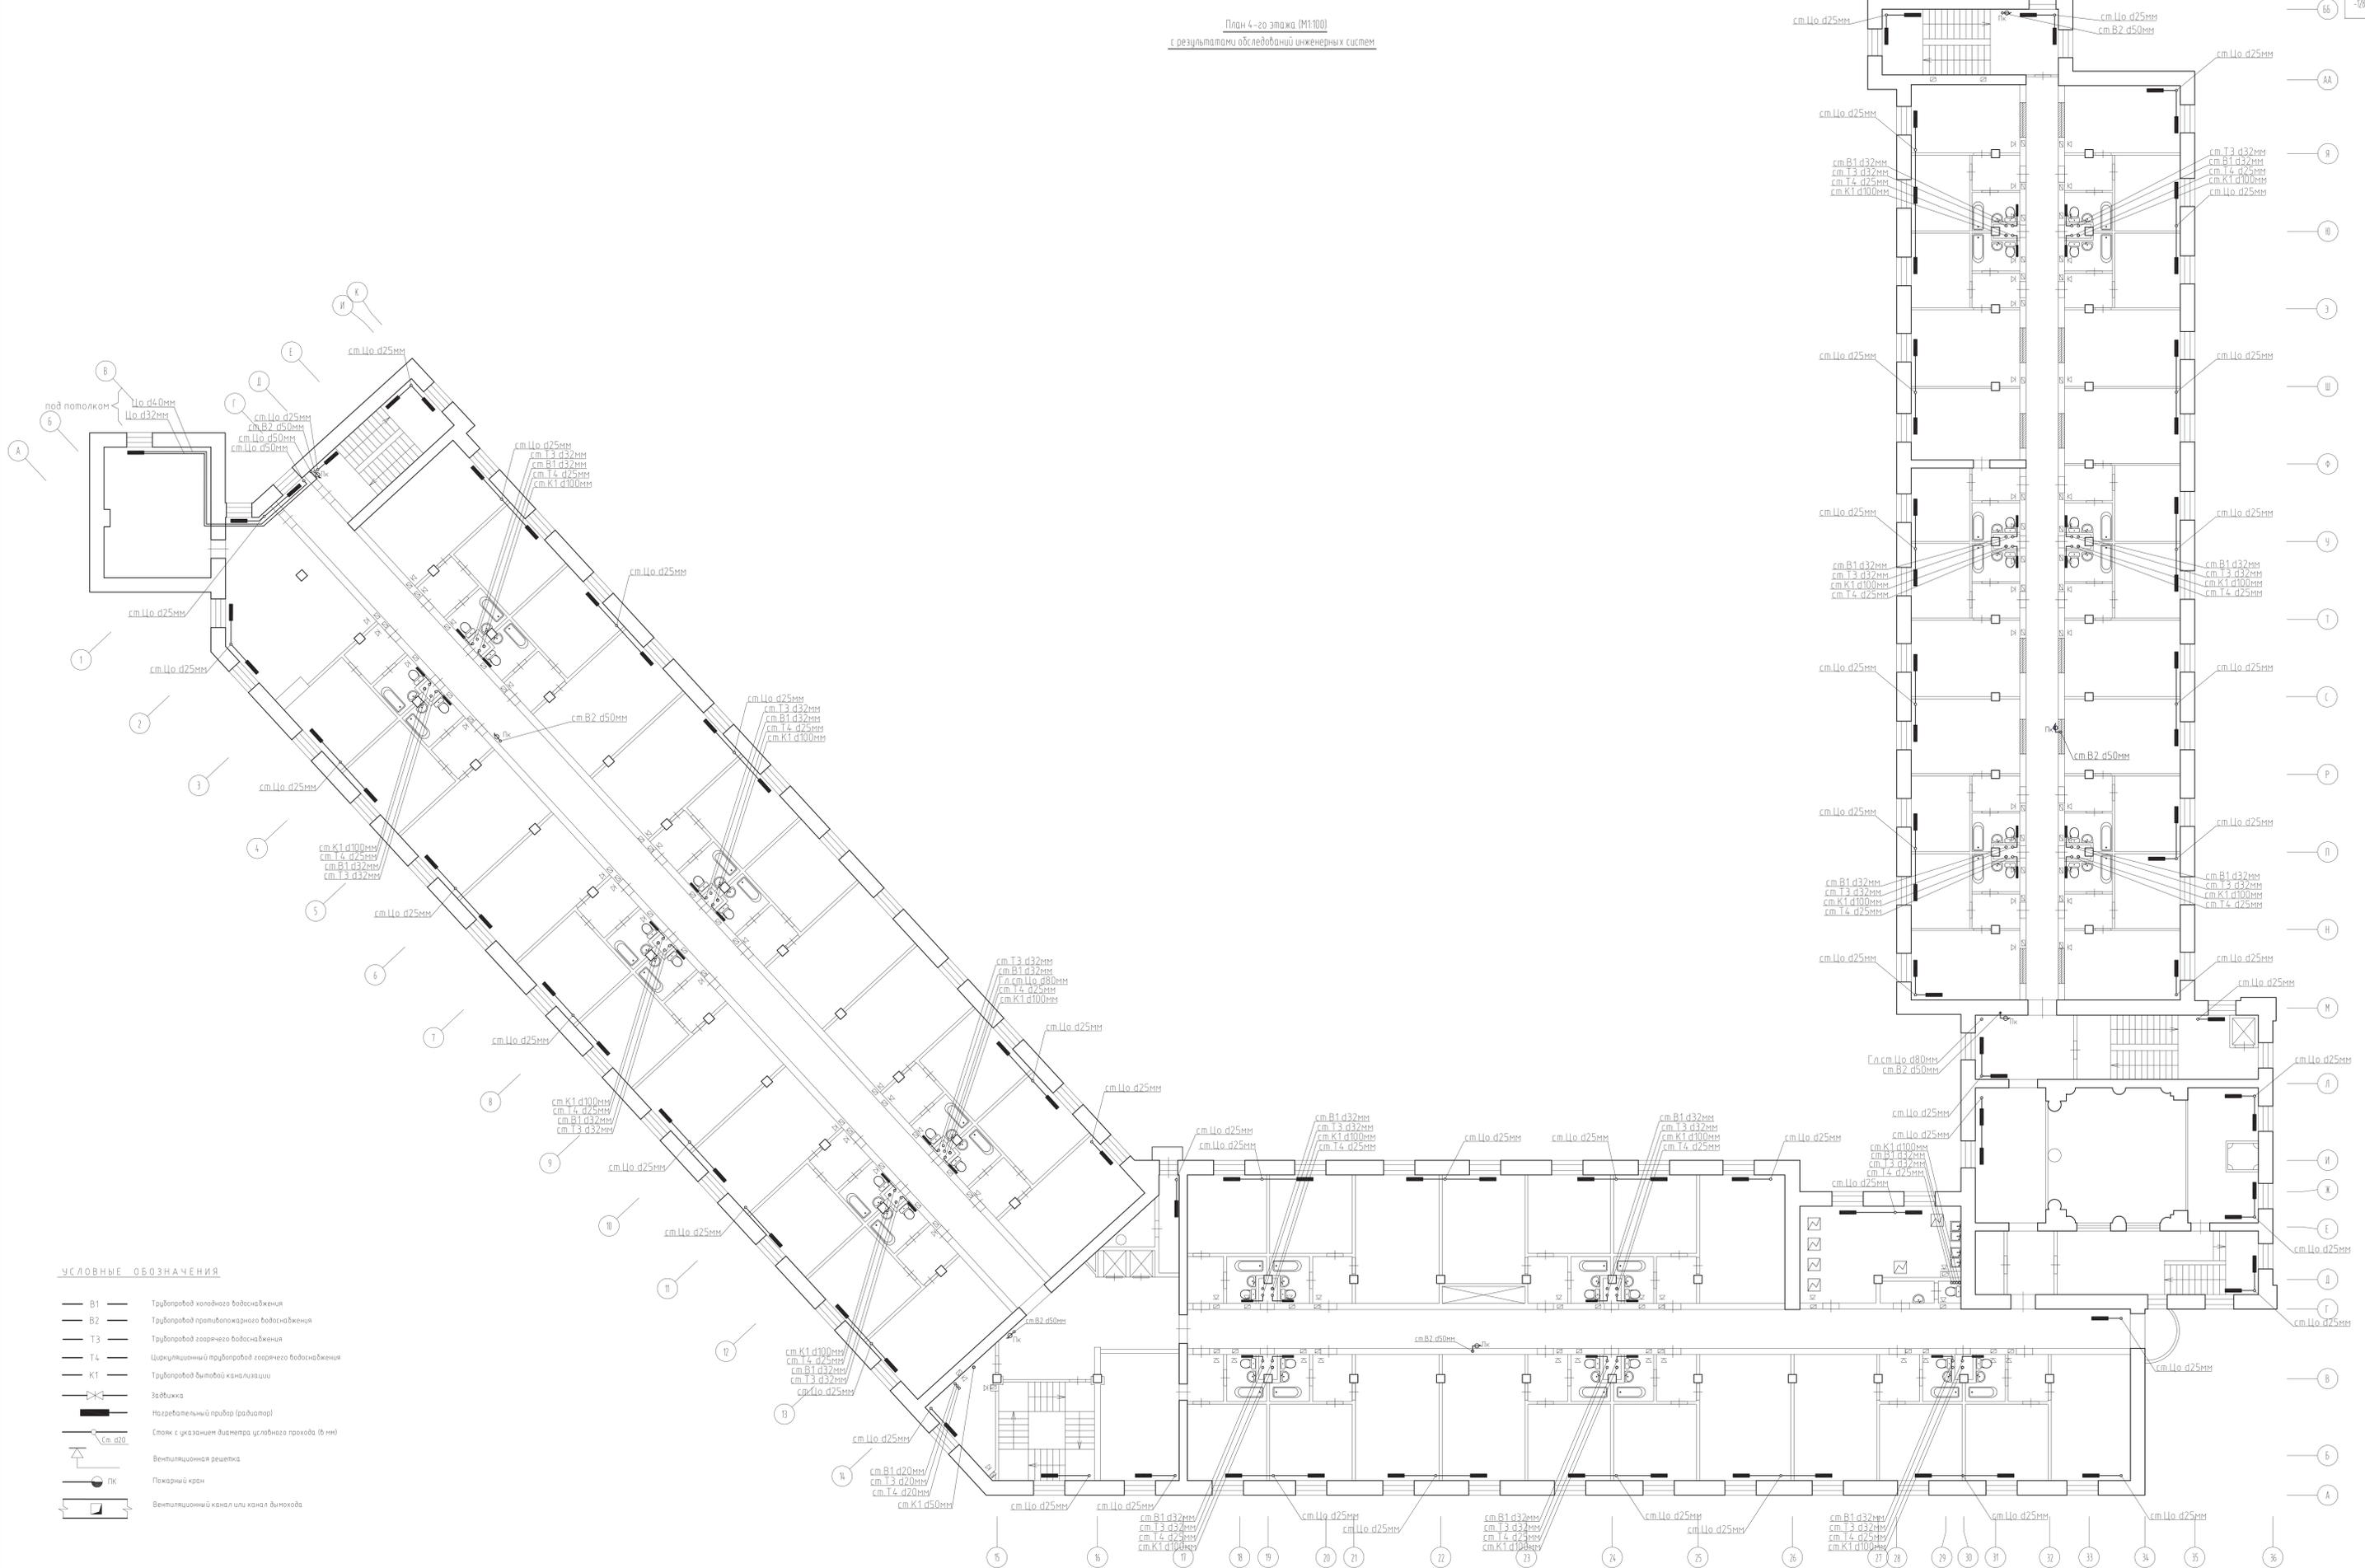
2021-00243-00-0		Заказчик: ФГБУ "Комфортная среда"	
Изм.	Кол.	Лист	Листов
Разработ.	Полтаховский	07/21	55
Проектиров.	Полтаховский	07/21	47
Инж. отв.	Мининский	07/21	55
Здание по адресу: с. Москва, ул. Дмитрия Ульянова, дом 5		Итого: 47 / 55	
План 4-го этажа с нанесением систем отопления, вентиляции, водоснабжения, водосточения и пожаротушения

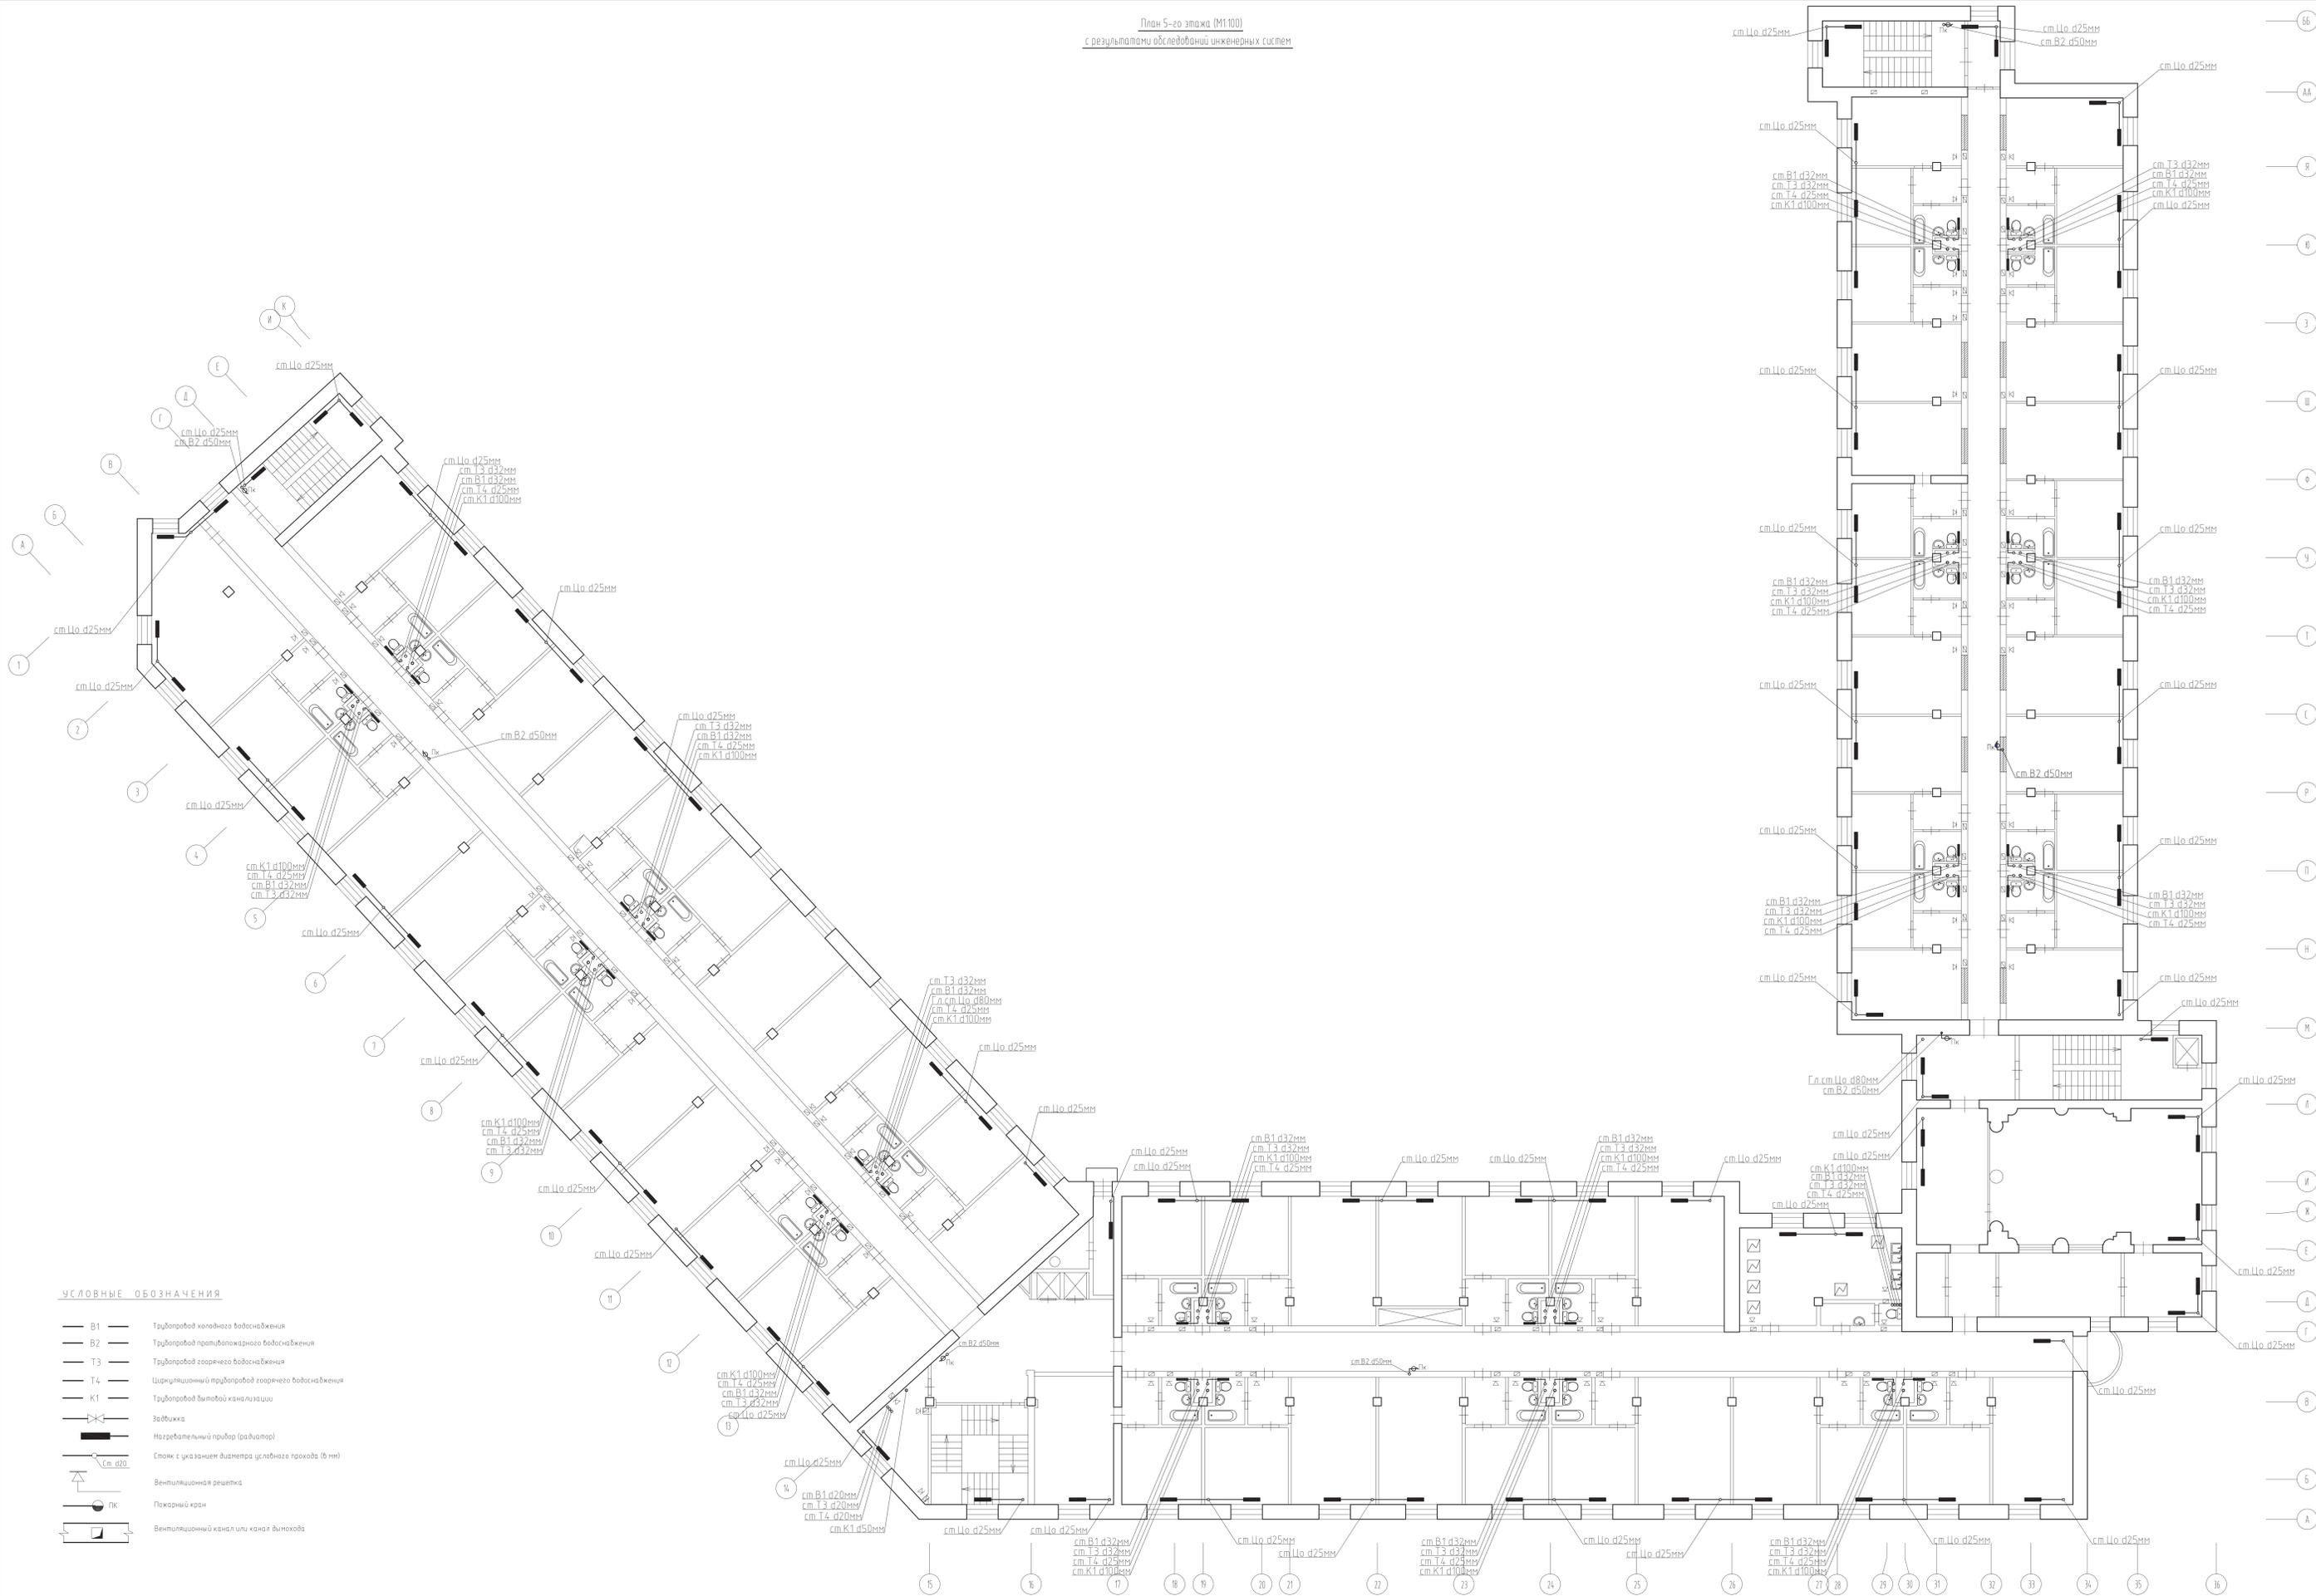
2021-00243-00-0		Заказчик: ФБЧ "Комфортная среда"	
Изм.	Листы	Наим.	Подпись	Дата	
Разработ	Талтасулы	Талтасулы		07/21	
Проектиров	Талтасулы	Талтасулы		07/21	
Исполн	Маничкин			07/21	
Здание по адресу: с. Москва, ул. Дмитрия Ульянова, дом 5				Лист	48
План 5-го этажа с нанесением систем отопления, вентиляции, водоснабжения, водоотведения и пожаротушения				Лист	55
				МОСКНИИПРОЕКТ
