2021 - 00243 - 00 - 0

ГРАФИЧЕСКИЙ МАТЕРИАЛ

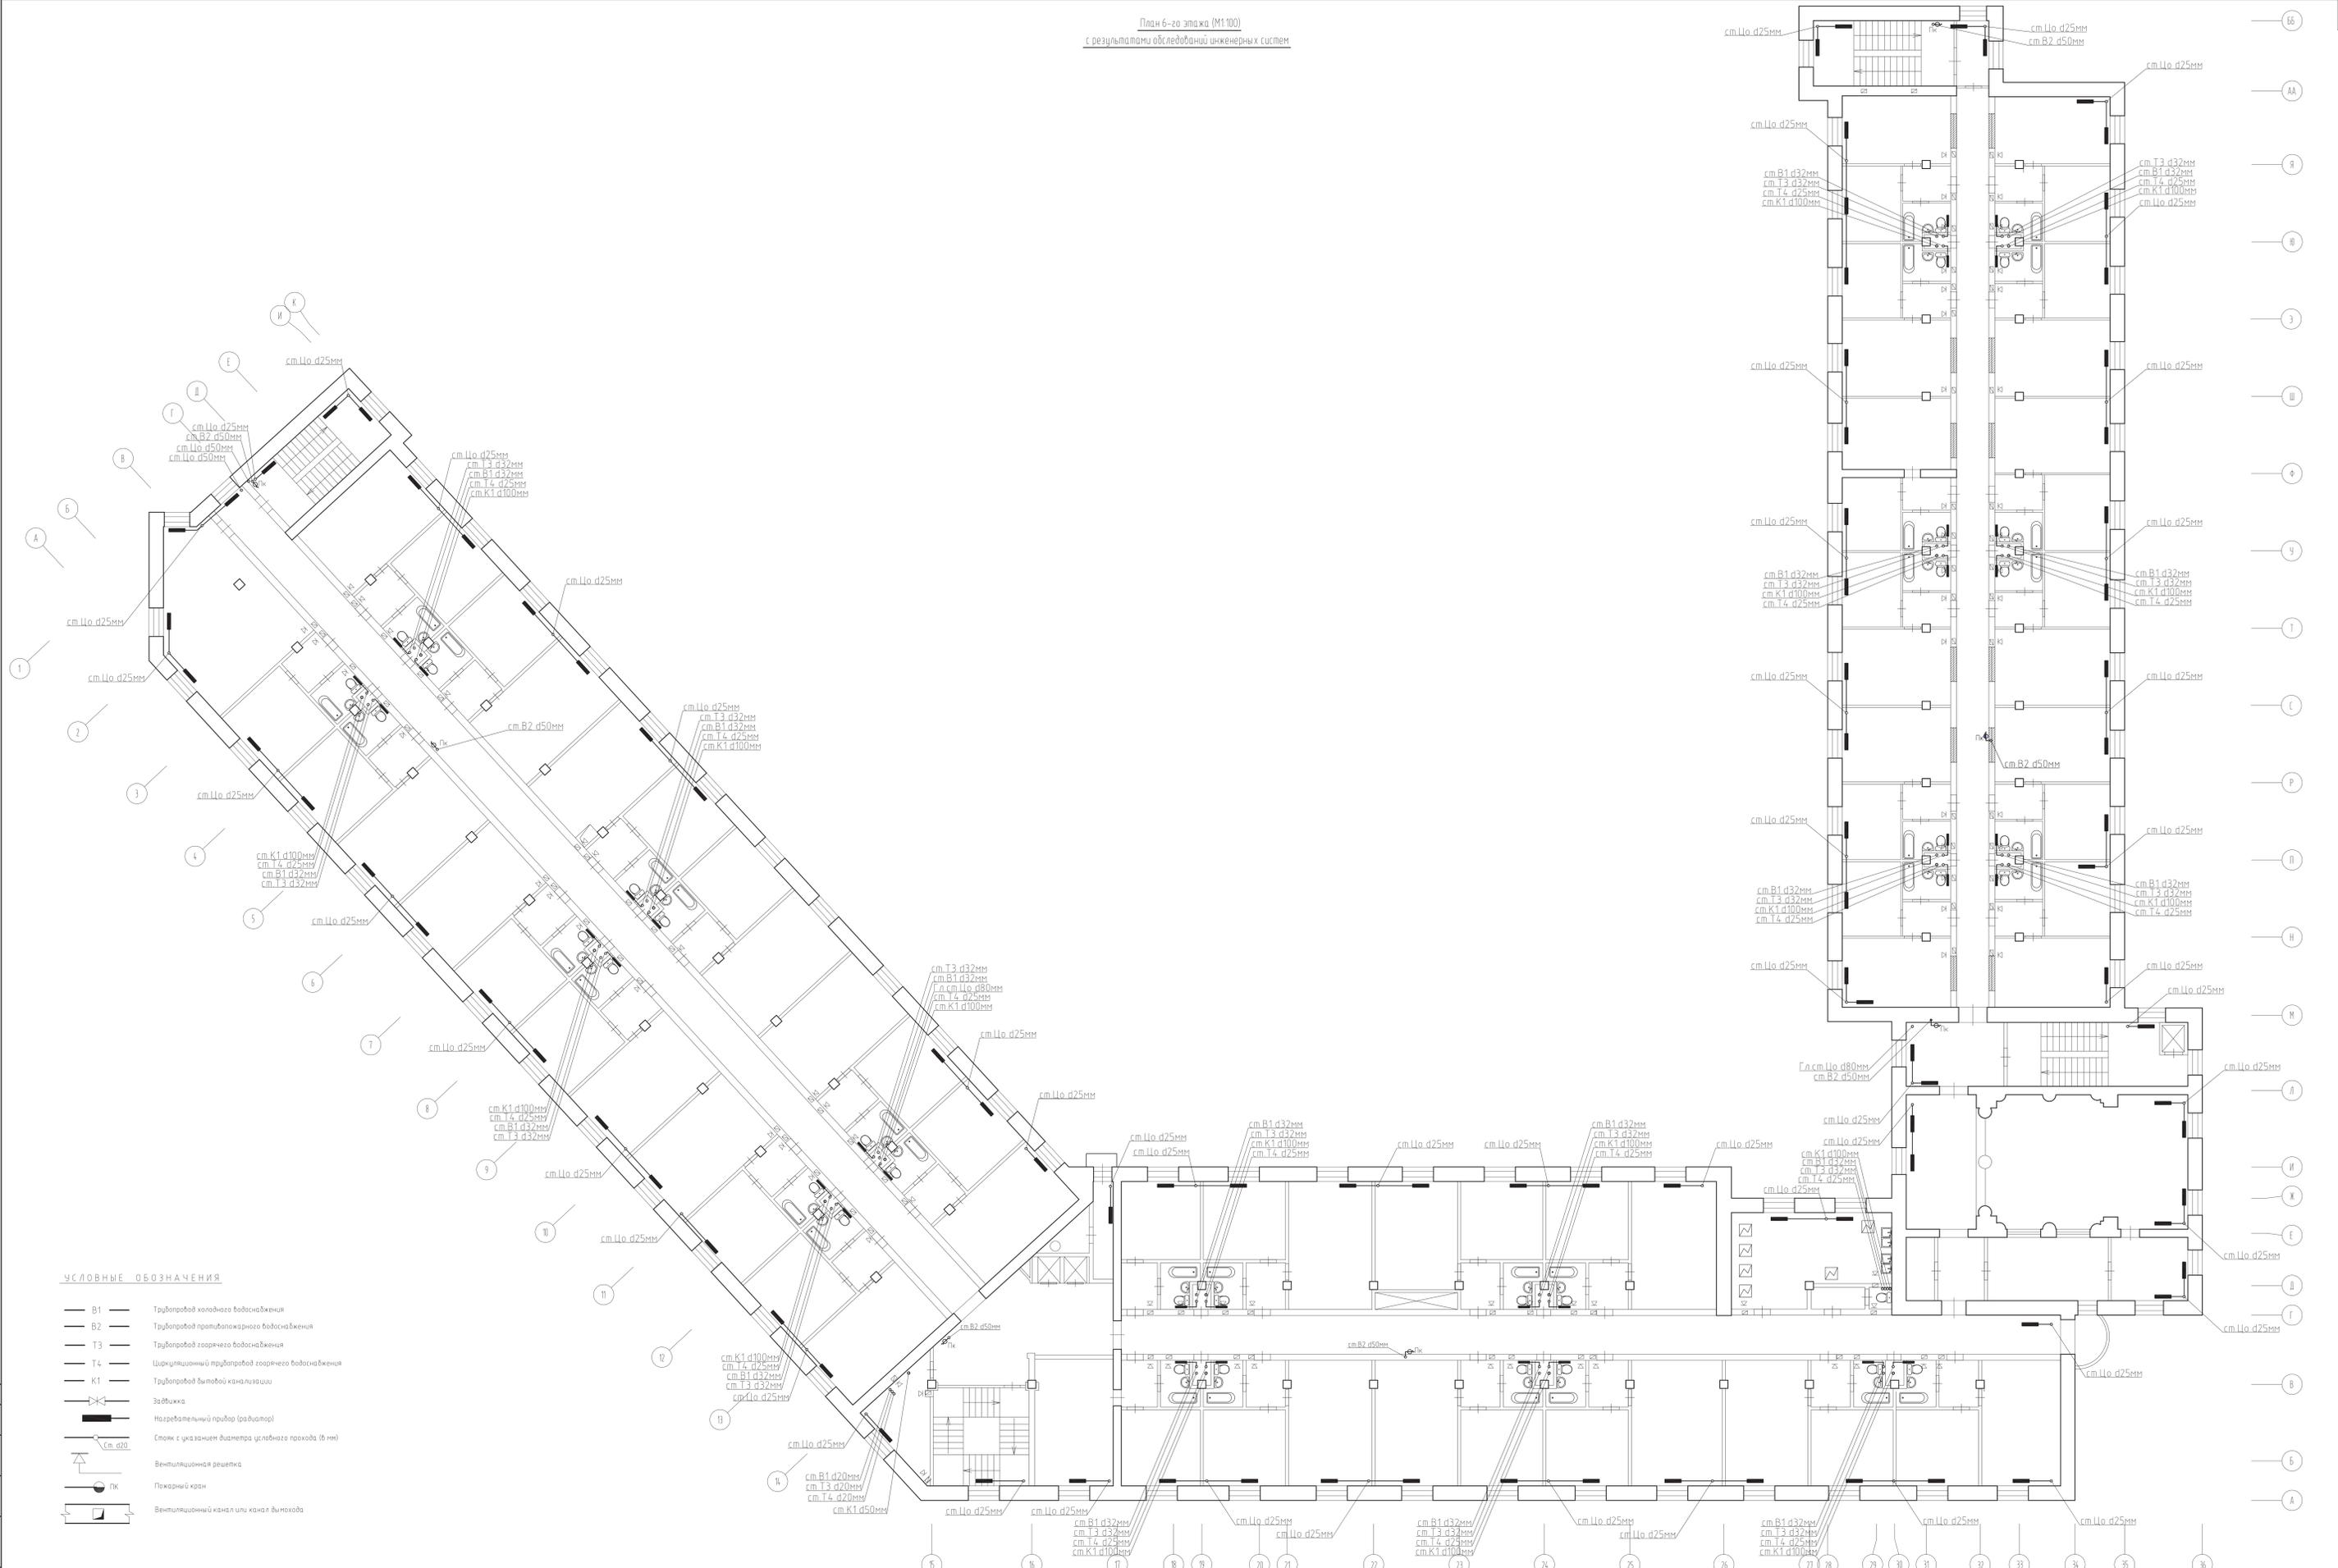
2021-00243-00-0		Заказчик: ФГБУ "Комфортная среда"	
Изм.	Кол-во	Лист	Наим	Подпись	Дата
Разработ	Талтсукхов	49	Мок	[Signature]	07/21
Проверил	Талтсукхов	49	Мок	[Signature]	07/21
Исполн	Манин	49	Мок	[Signature]	07/21
		Здание по адресу: с. Москва, ул. Дмитрия Ульянова, дом 5		Лист	55
		План 6-го этажа с нанесением систем отопления, вентиляции, водоснабжения, водоотведения и пожаротушения		И	49
				Лист	55

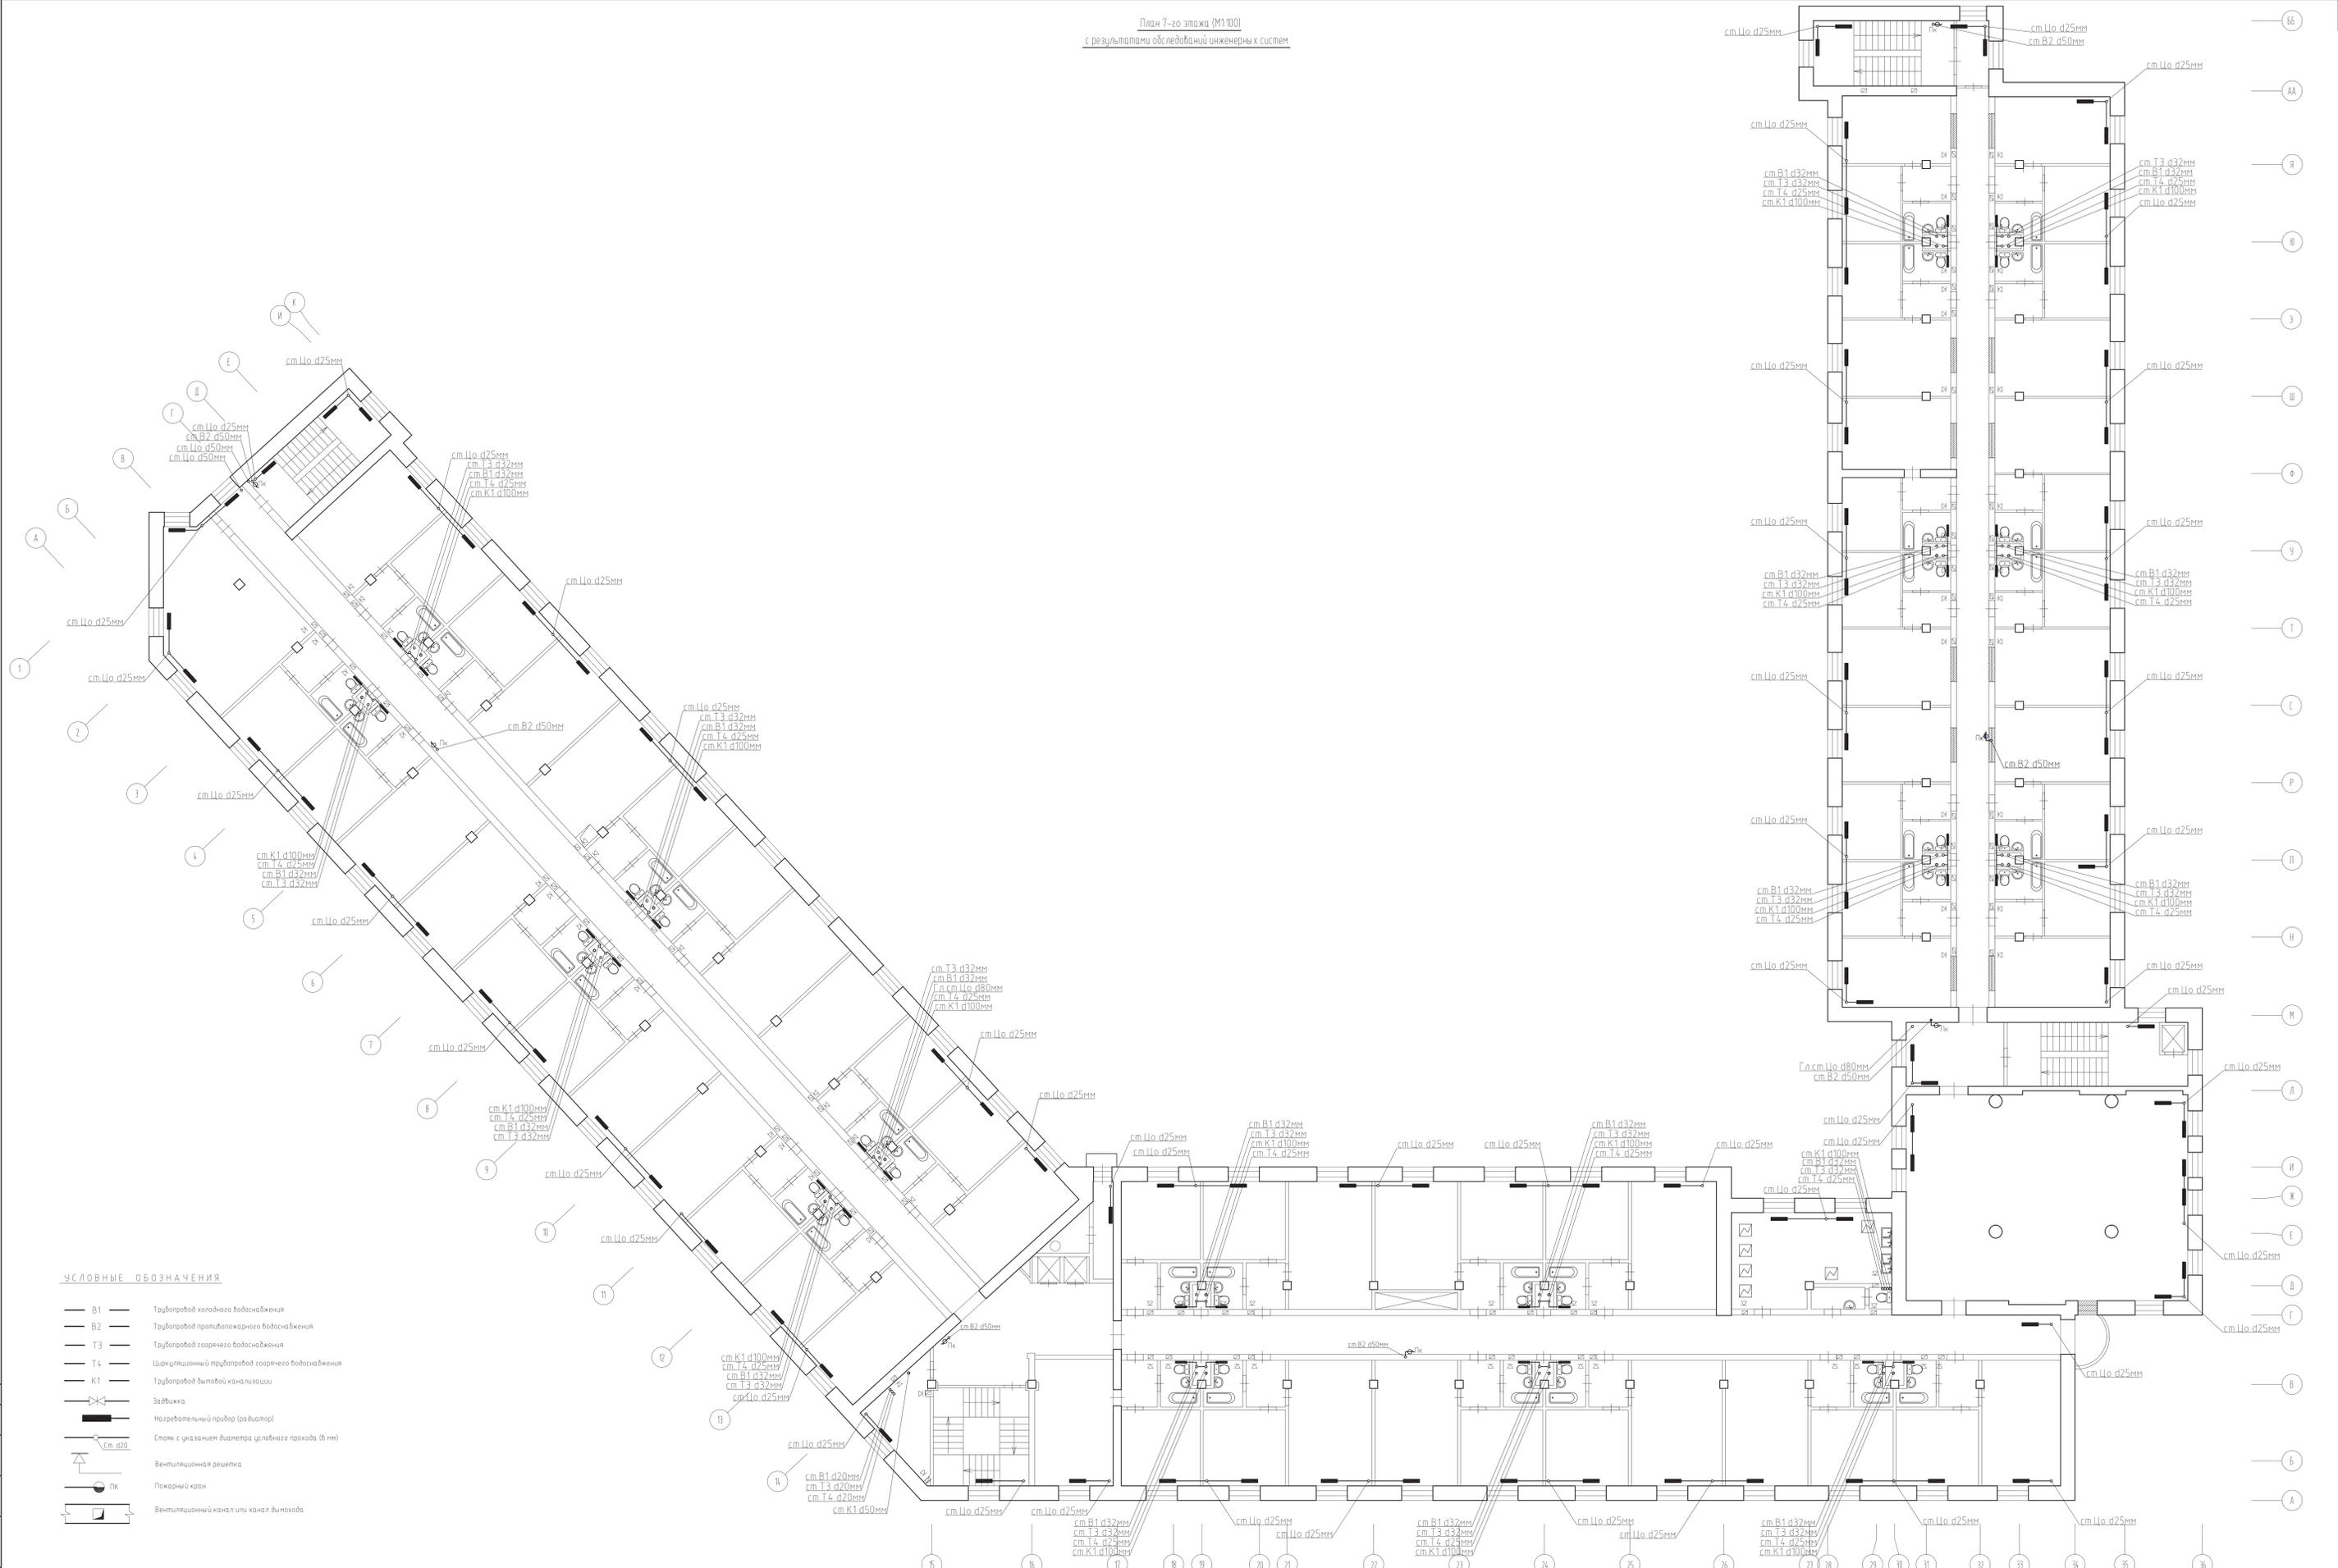
Изм.		Лист		Дата		2021-09-23-00-0	
Разработчик		Лист		Дата		Заказчик: ФГБУ "Комфортная среда"	
Разработчик	Талтасханов	Лист	50	Дата	2021	Исполнитель	М.И.И.И.
Проверенный	Миничин	Лист	55	Дата	2021	Исполнитель	М.И.И.И.
Здание по адресу: с. Москва, ул. Дмитрия Ульянова, дом 5 План 7-го этажа с нанесением систем отопления, вентиляции, водоснабжения, водоотведения и пожаротушения							МОСКВА НИИПРОЕКТ
