Определение хда, изделия и ведомость овзятов работ

Россия АЭ

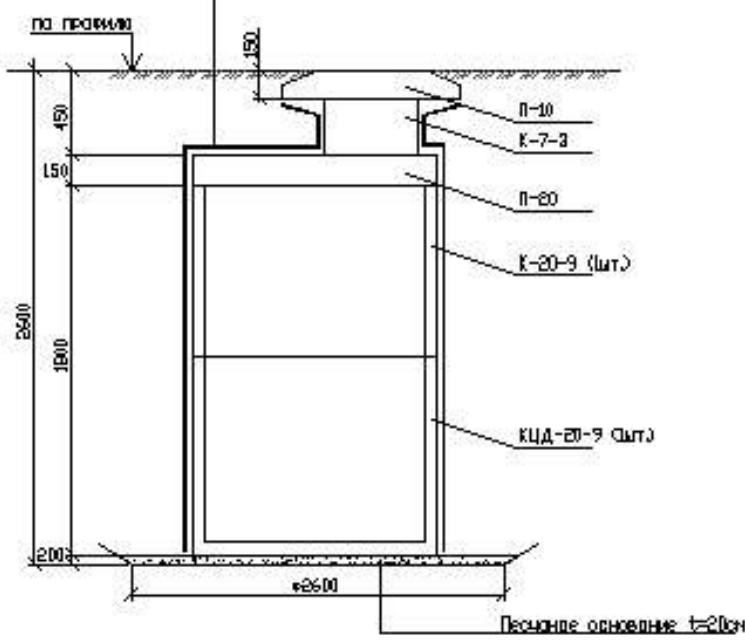
Гидроизоляция из 2-х слоев гидроизола на витамине тольц. йод.
