ТЕХНИЧЕСКОЕ ЗАКЛЮЧЕНИЕ

**По определению технического состояния конструкций и
определению физического износа здания**

Шифр № 195-21/2021-ТО

1.4. Время проведения обследования.	Работы по инженерно-техническому обследованию здания произведены в мае-июне 2021г.
1.5. Объект обследования.	Здание по адресу: г. Москва, ул. Обручева, д.40, стр.5.

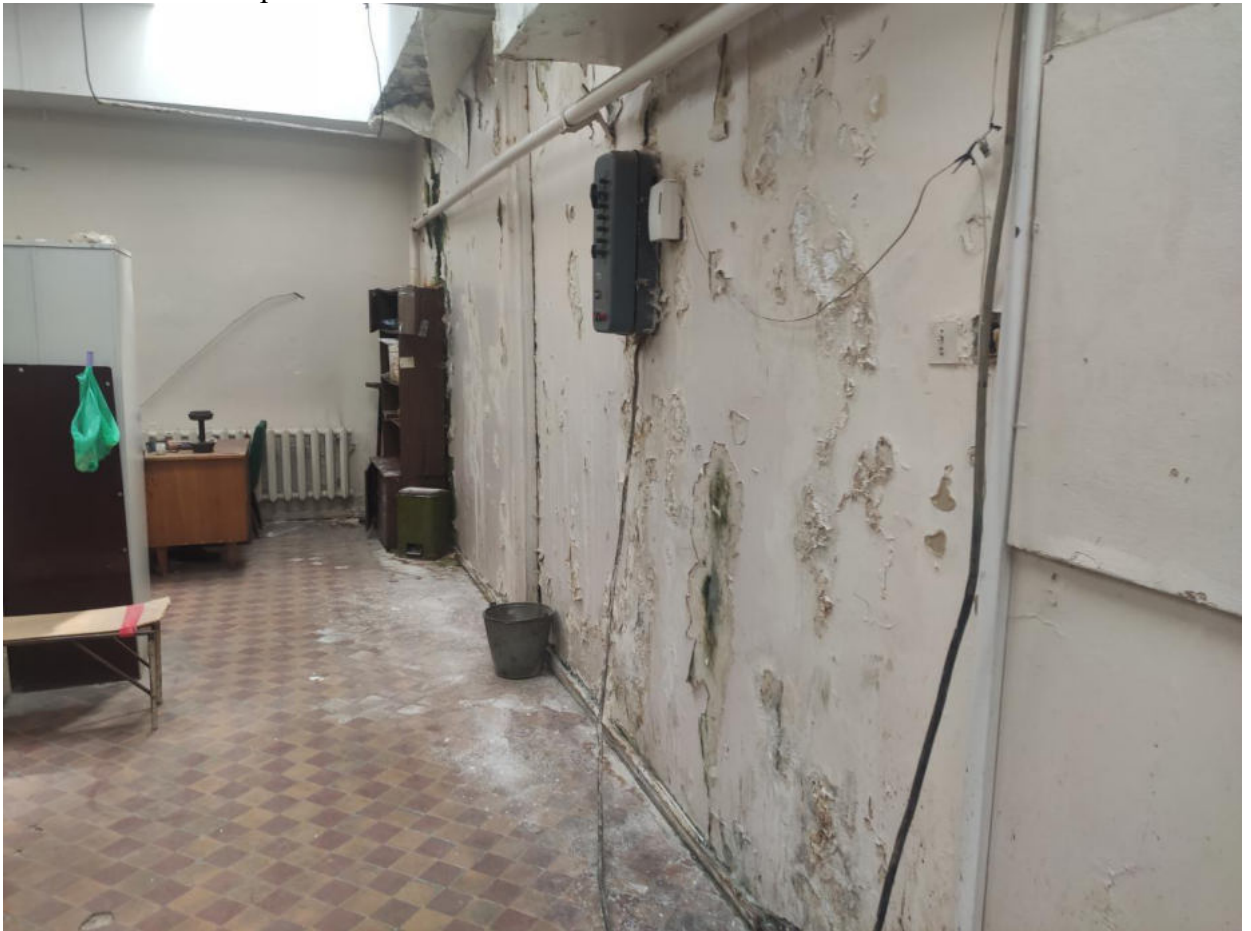
Фото №1. Следы протечек на стенах.

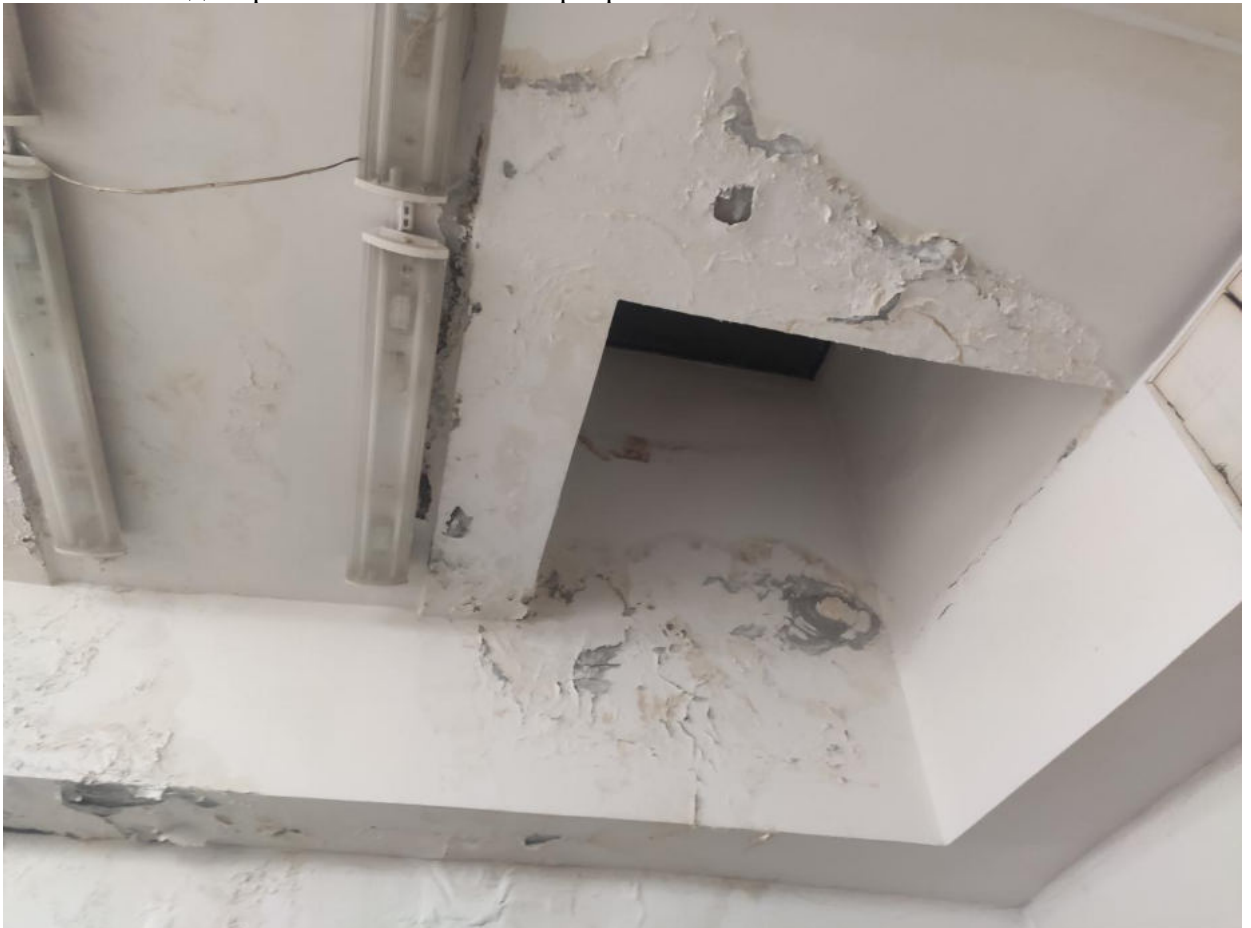
Фото №2. Следы протечек на стенах и перекрытии.

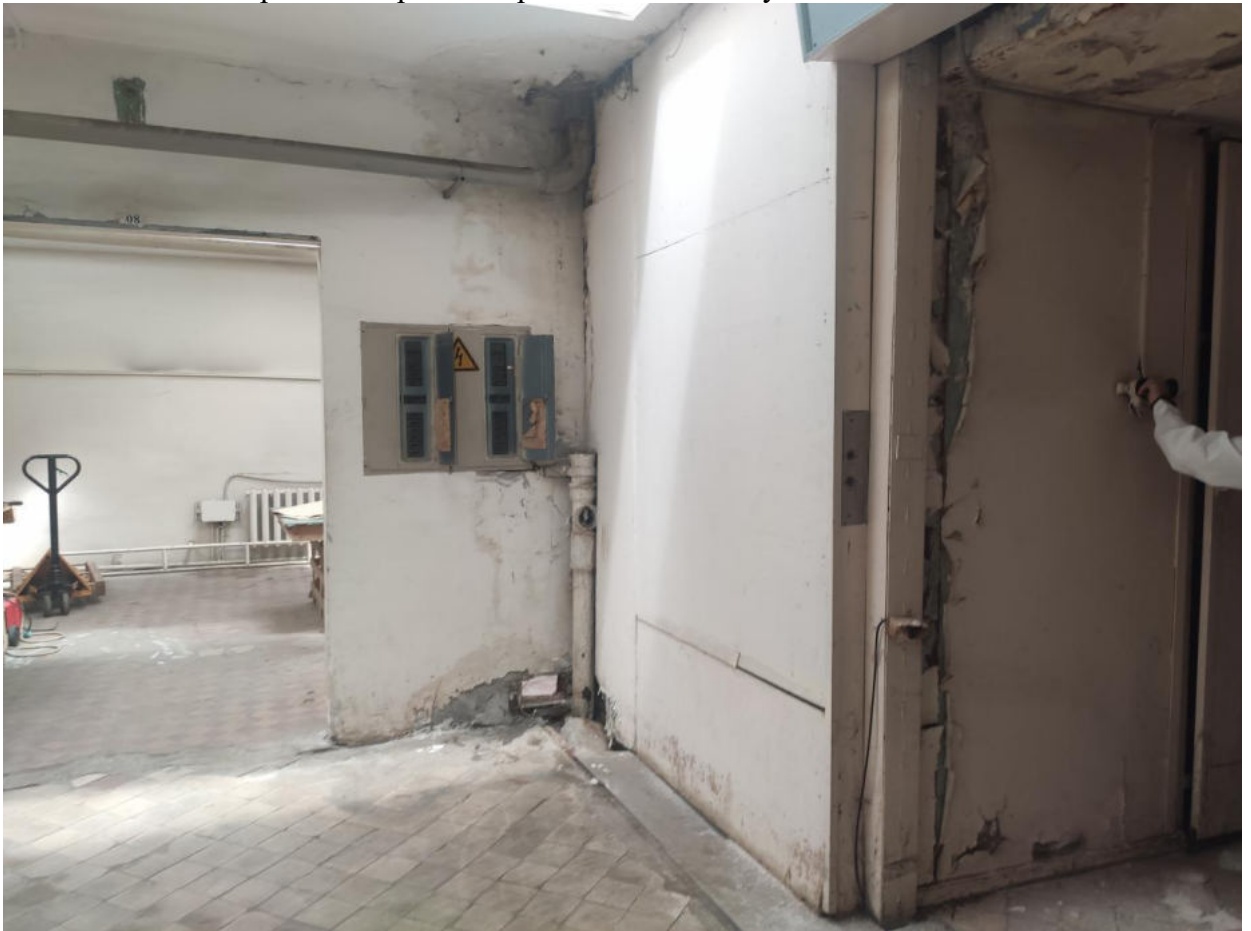
Фото №3. Следы протечек в районе прохождения коммуникаций.

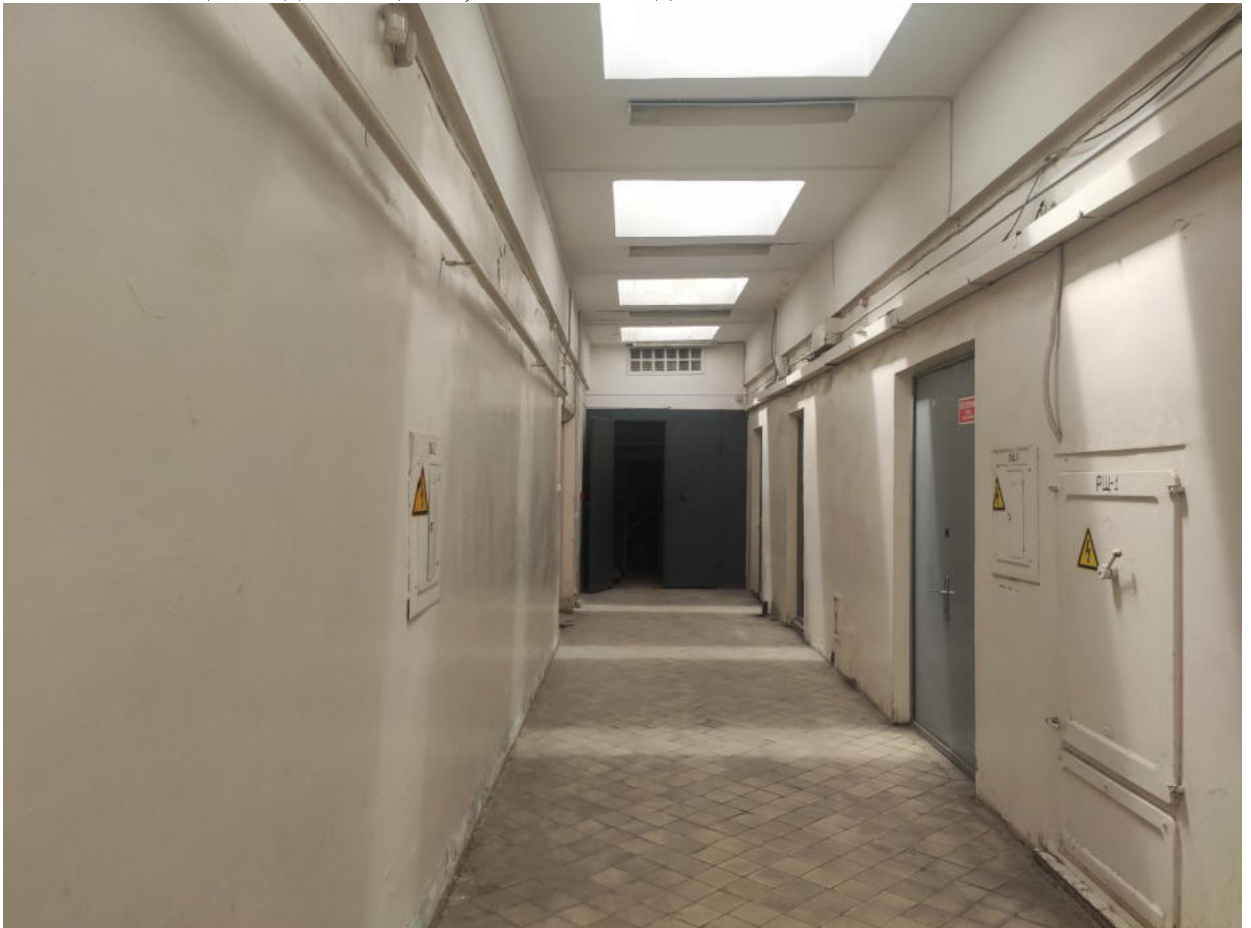
Фото №4. Общий вид помещения, состояние отделки.

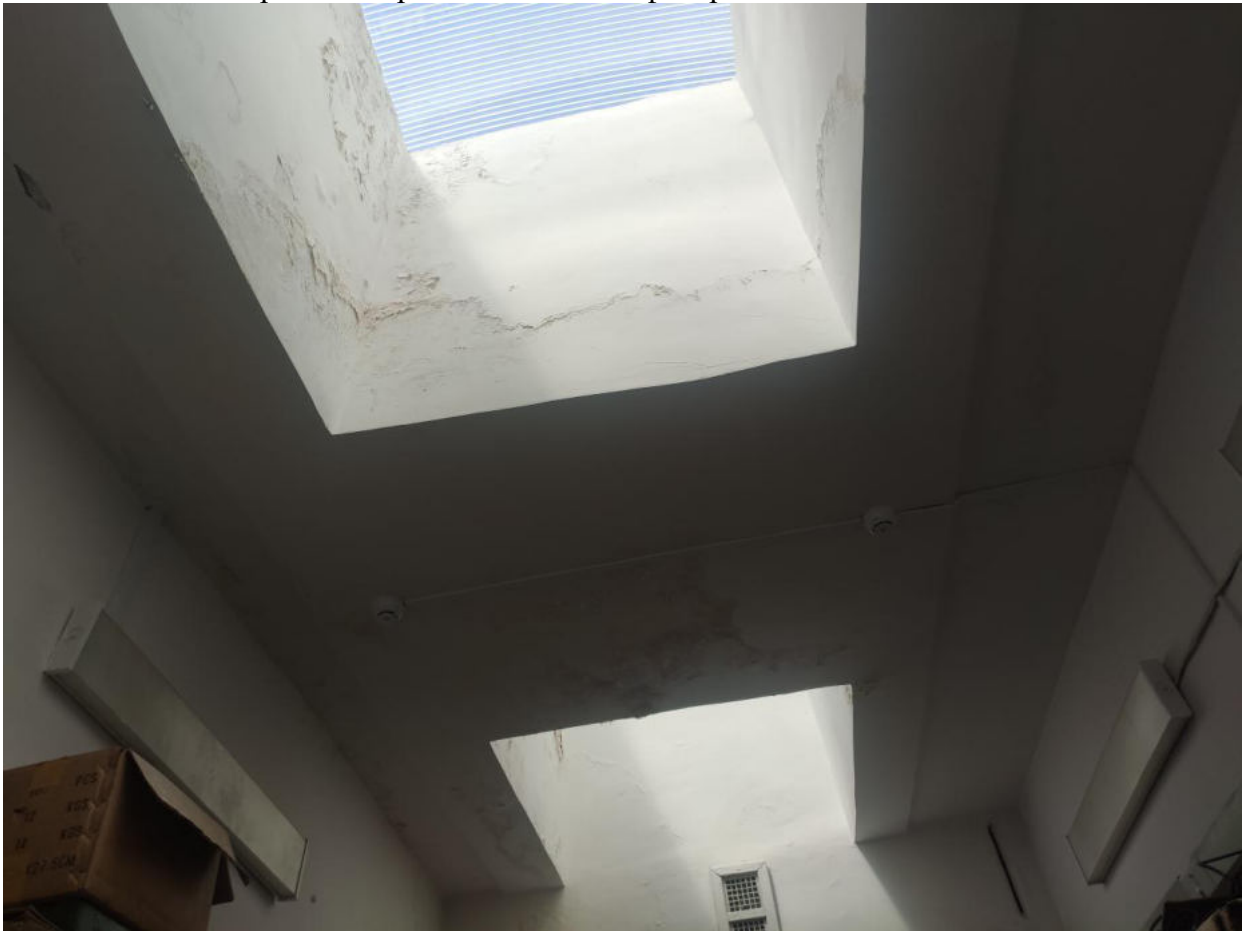
Фото №7. Следы протечек в районе светового фонаря.

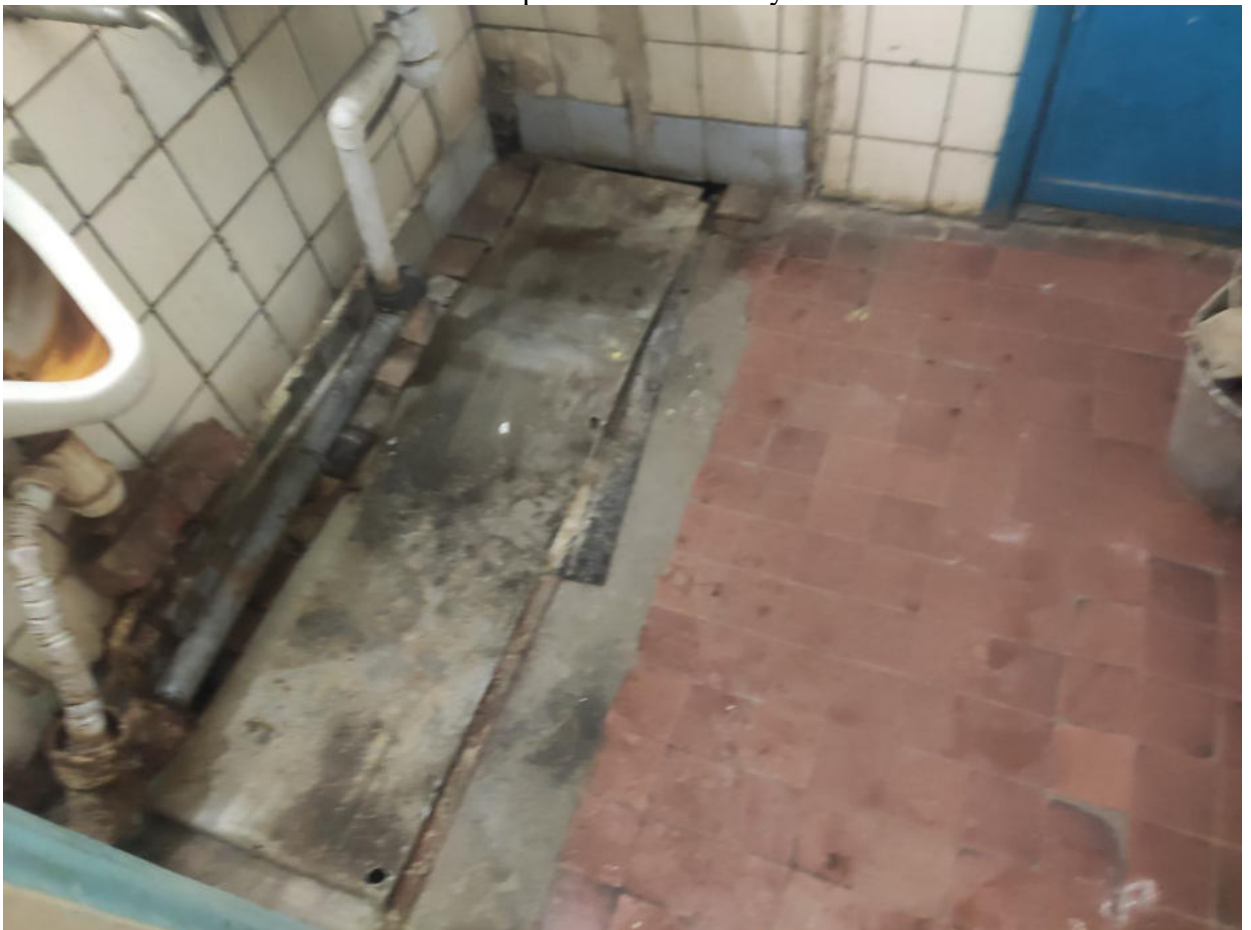
Фото №8. Техническое состояние покрытия пола в сан. узле.

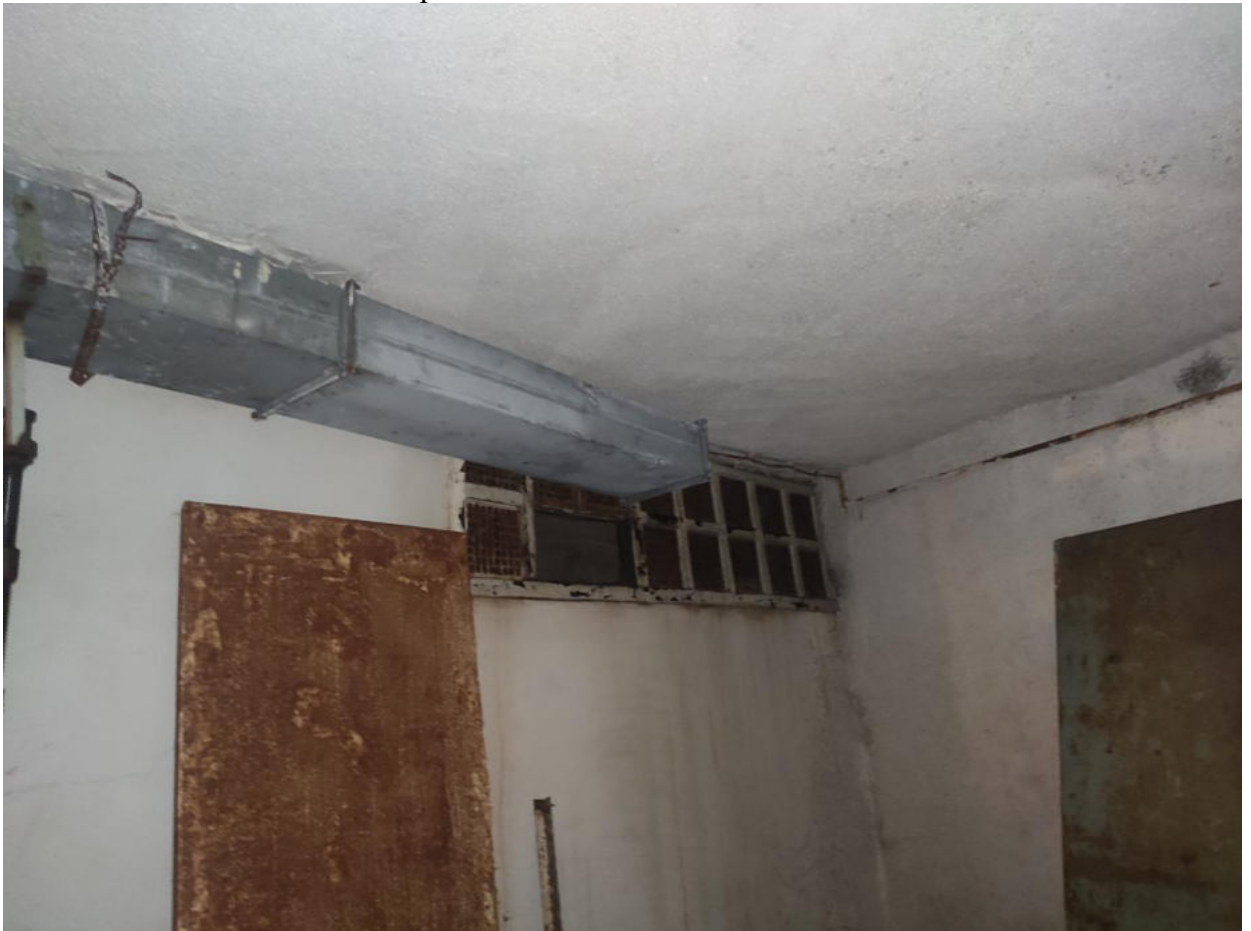
Фото №9. Вентиляционные короба.

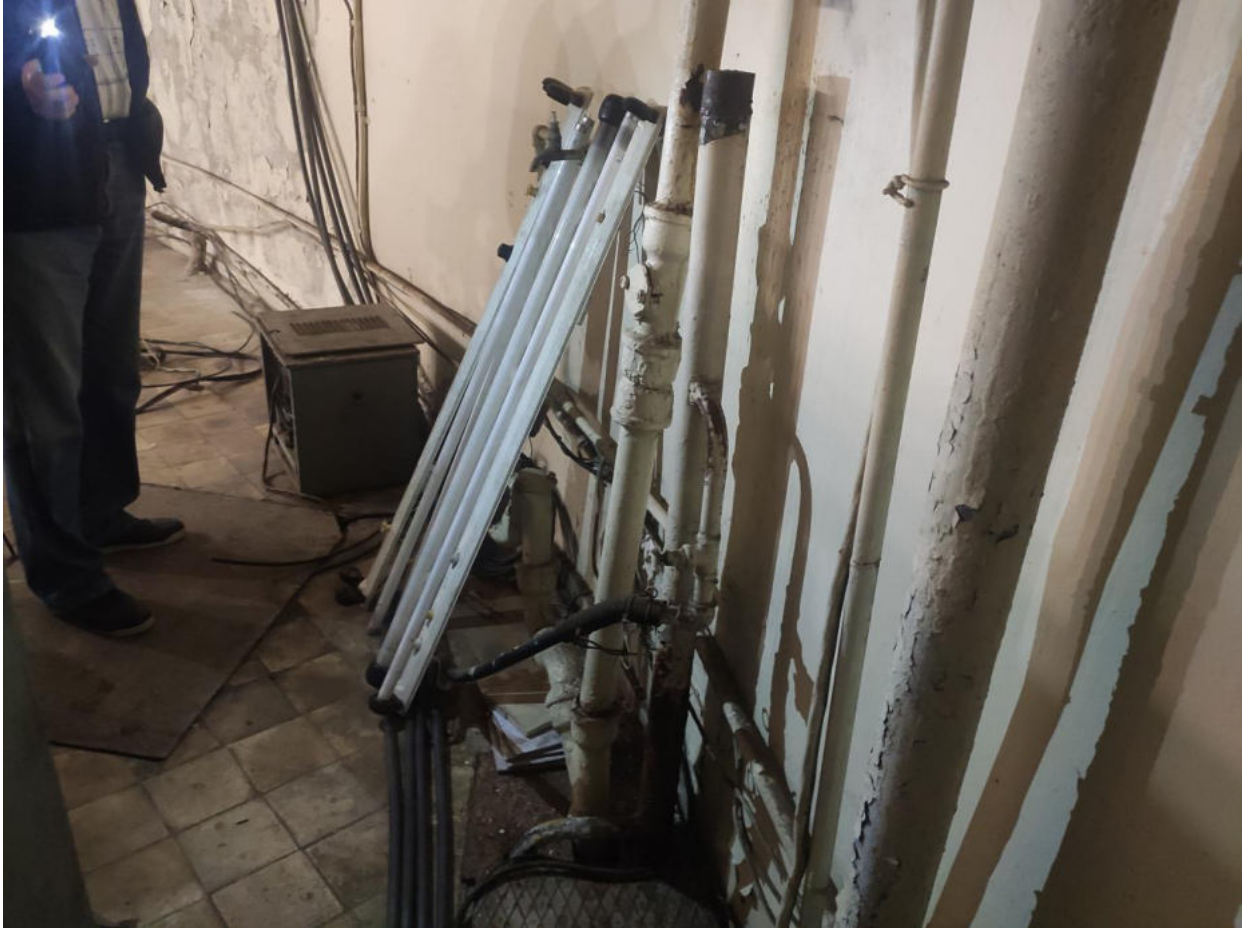
Фото №11. Выход инженерных коммуникаций. Коммуникации не функционируют.

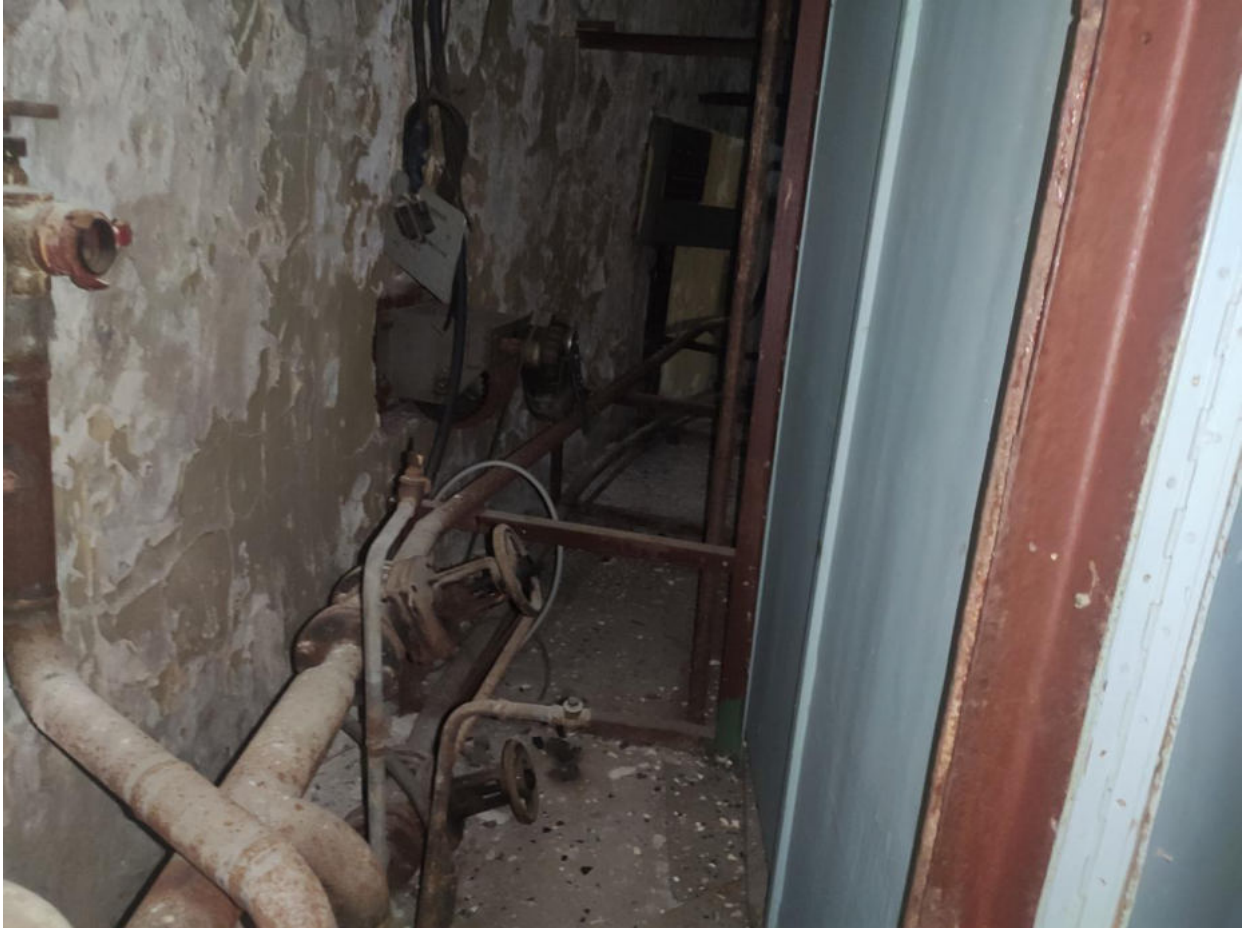
Фото №15. Инженерные коммуникации в купольной части. Не функционируют.

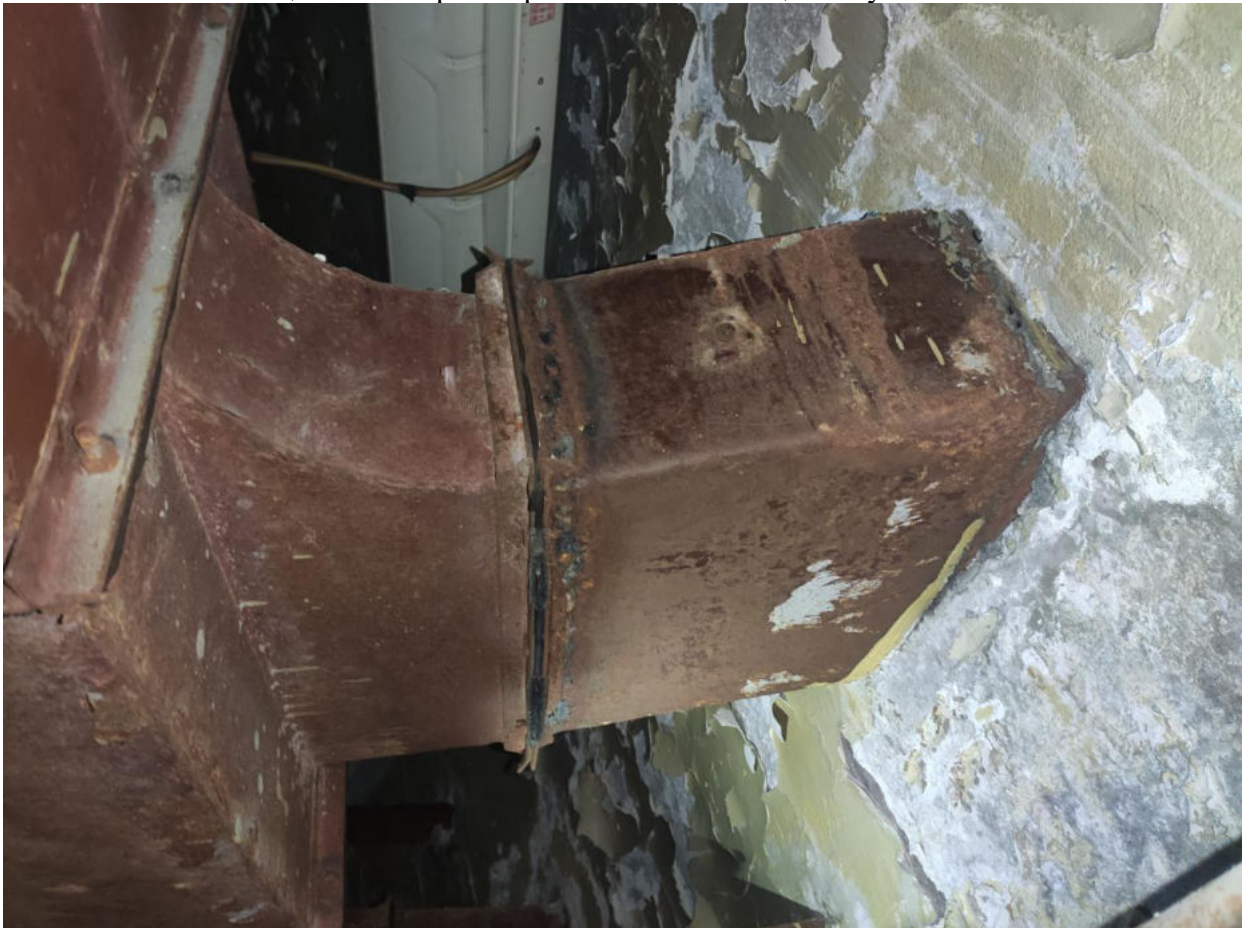
Фото №16. Вентиляционные короба приточной вентиляции в купольной части.

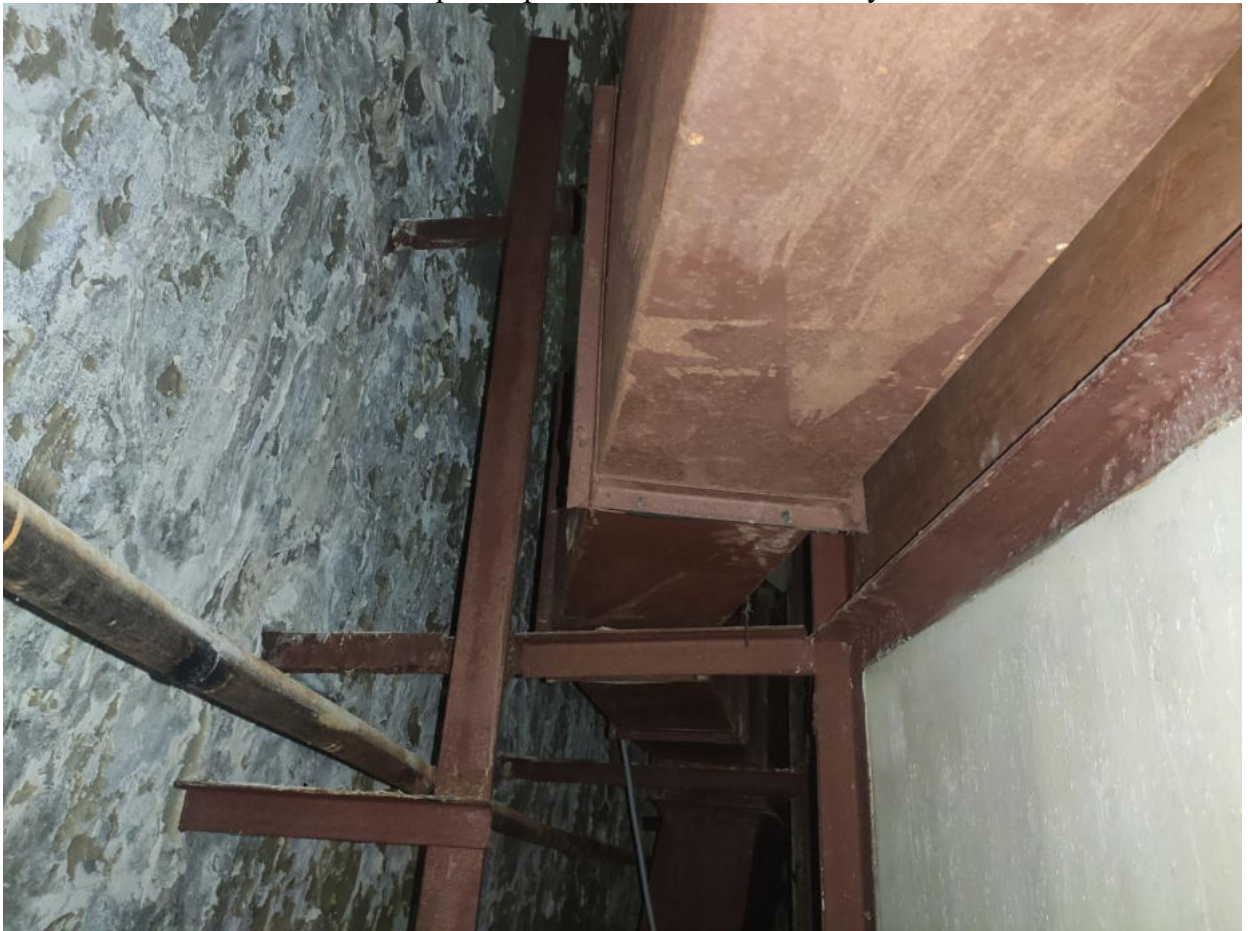
Фото №17. Вентиляционные короба приточной вентиляции в купольной части.

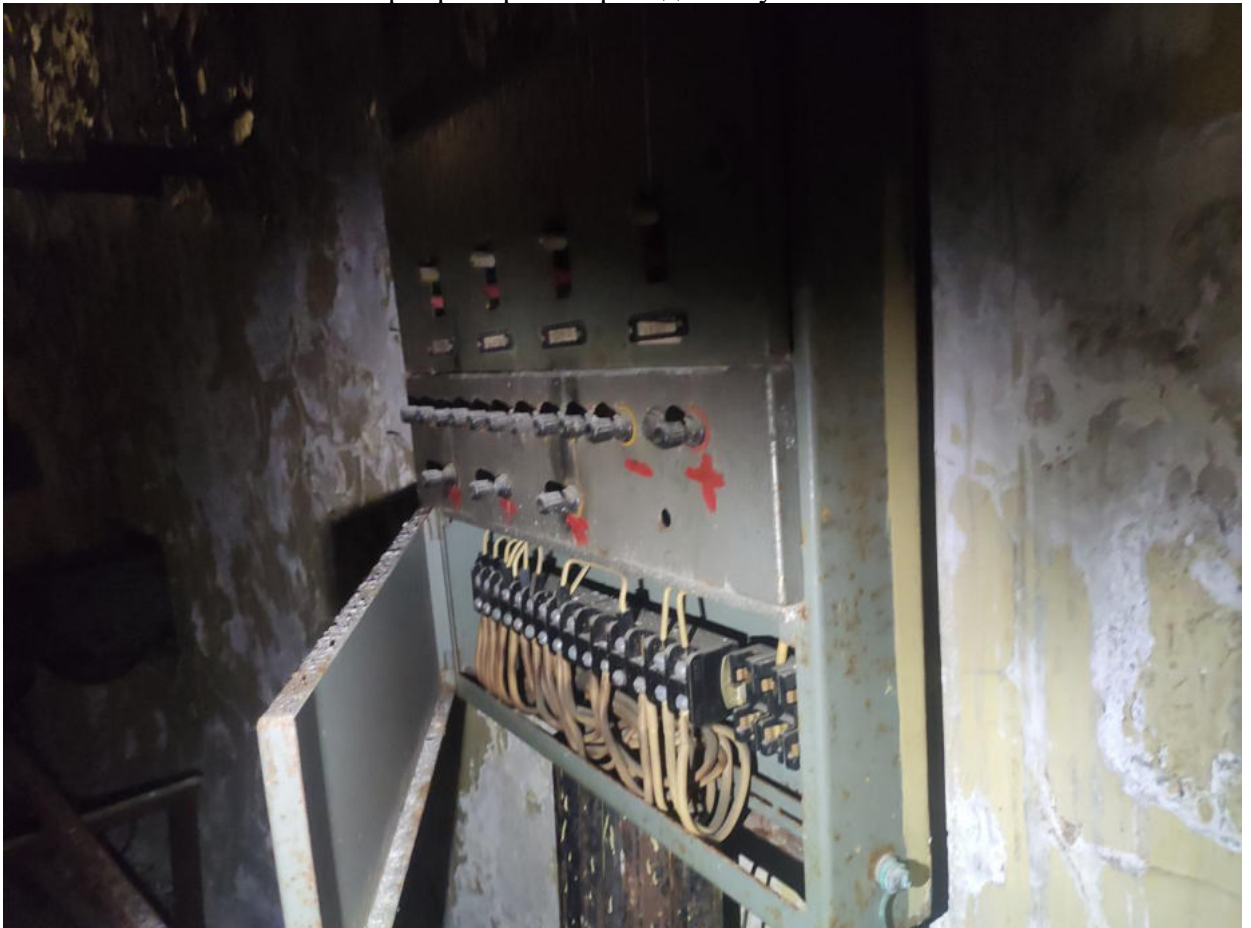
Фото №18. Состояние электроприборов и проводки в купольной части.

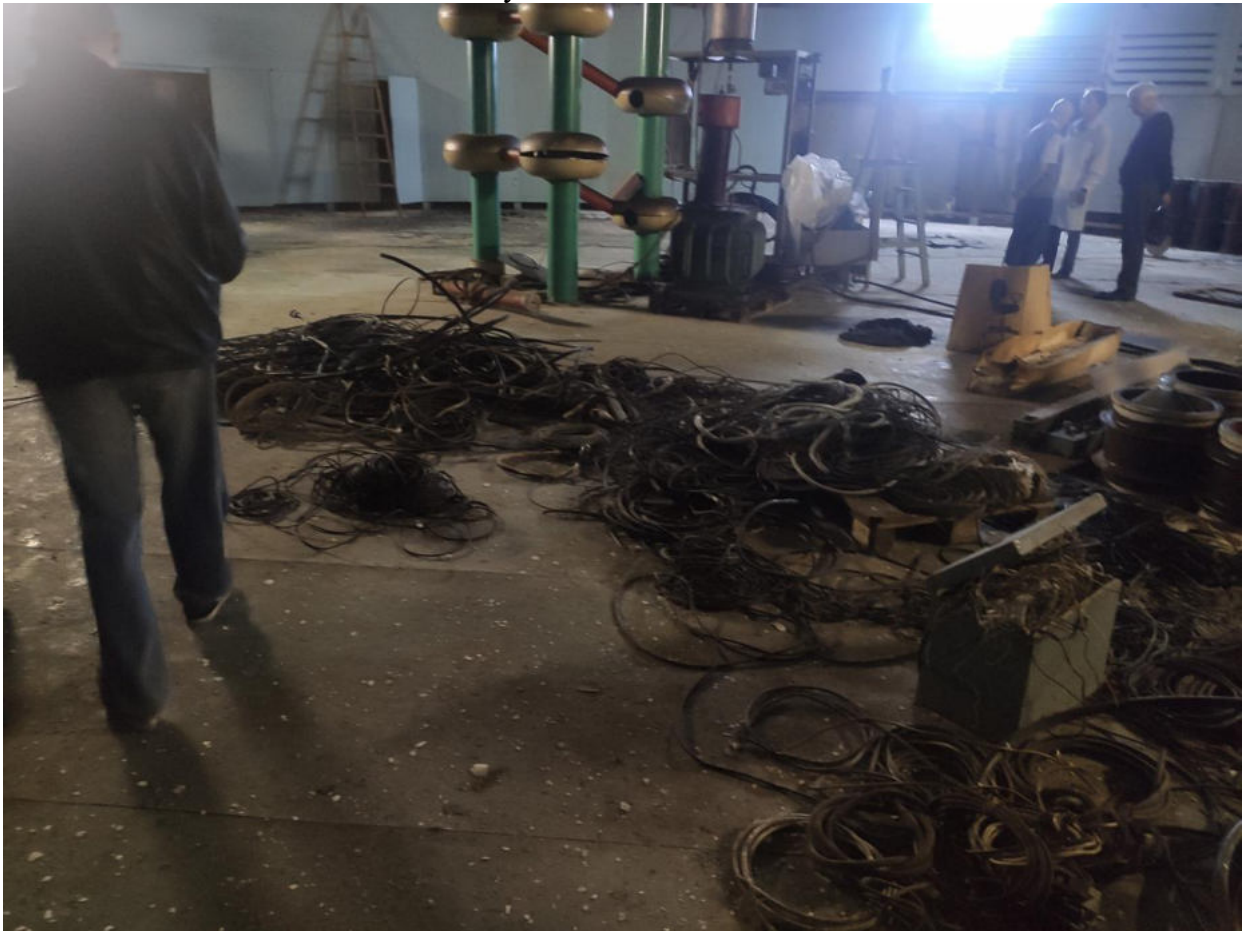
Фото №19. Общий вид помещения купольной части.

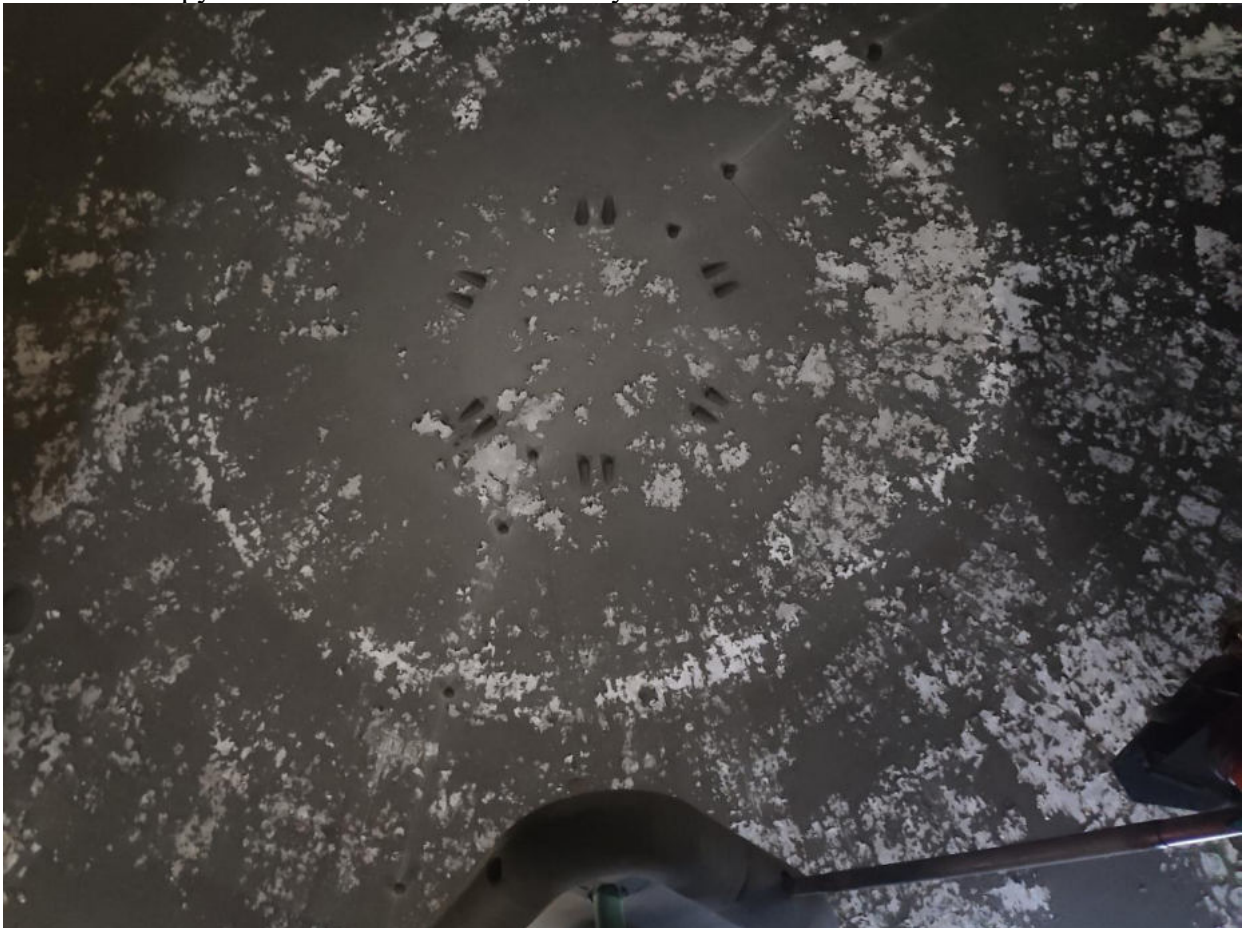
Фото №20. Трубы вытяжной вентиляции в куполе.

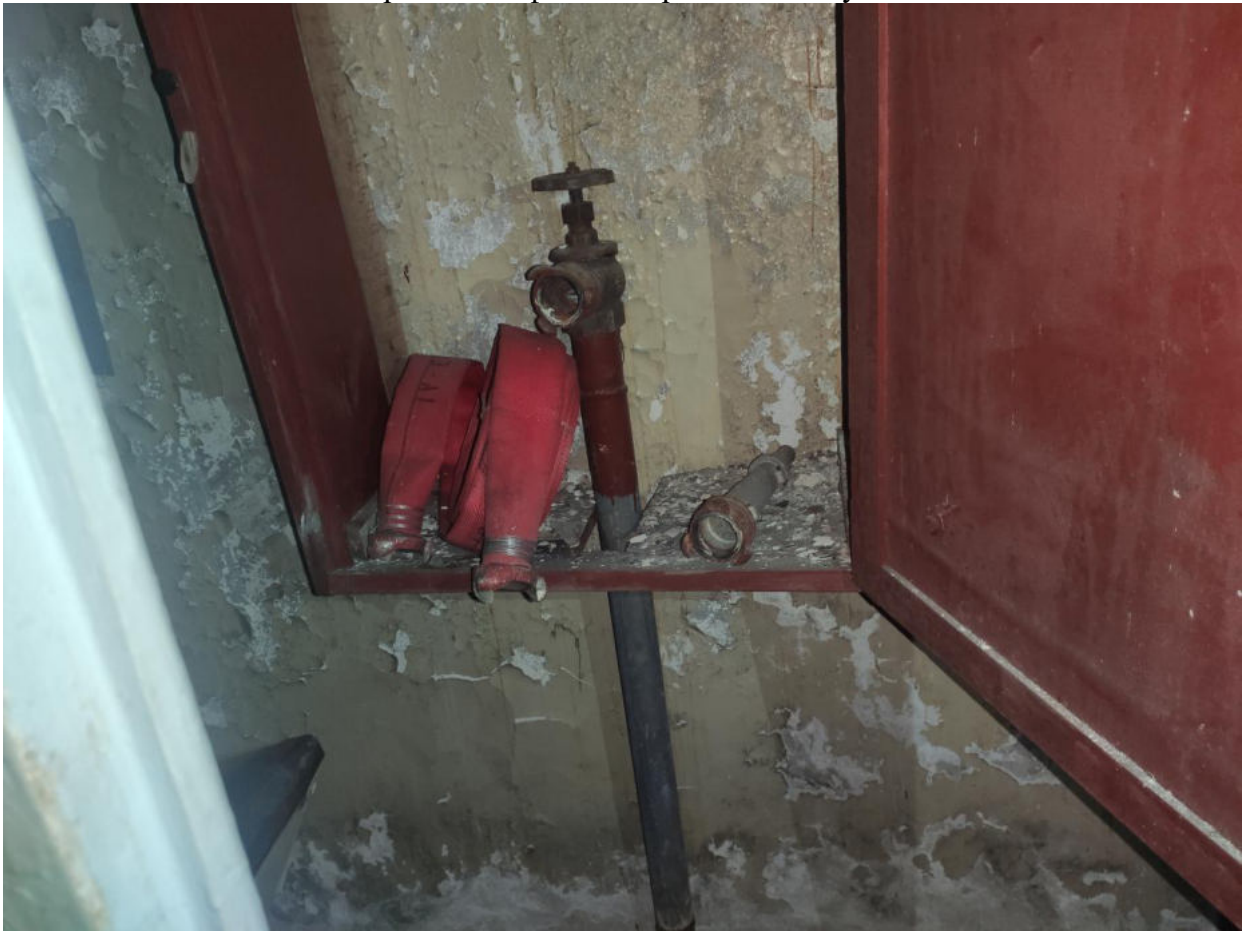
Фото №21. Состояние пожарного шкафа и пожарной сети в купольной части.

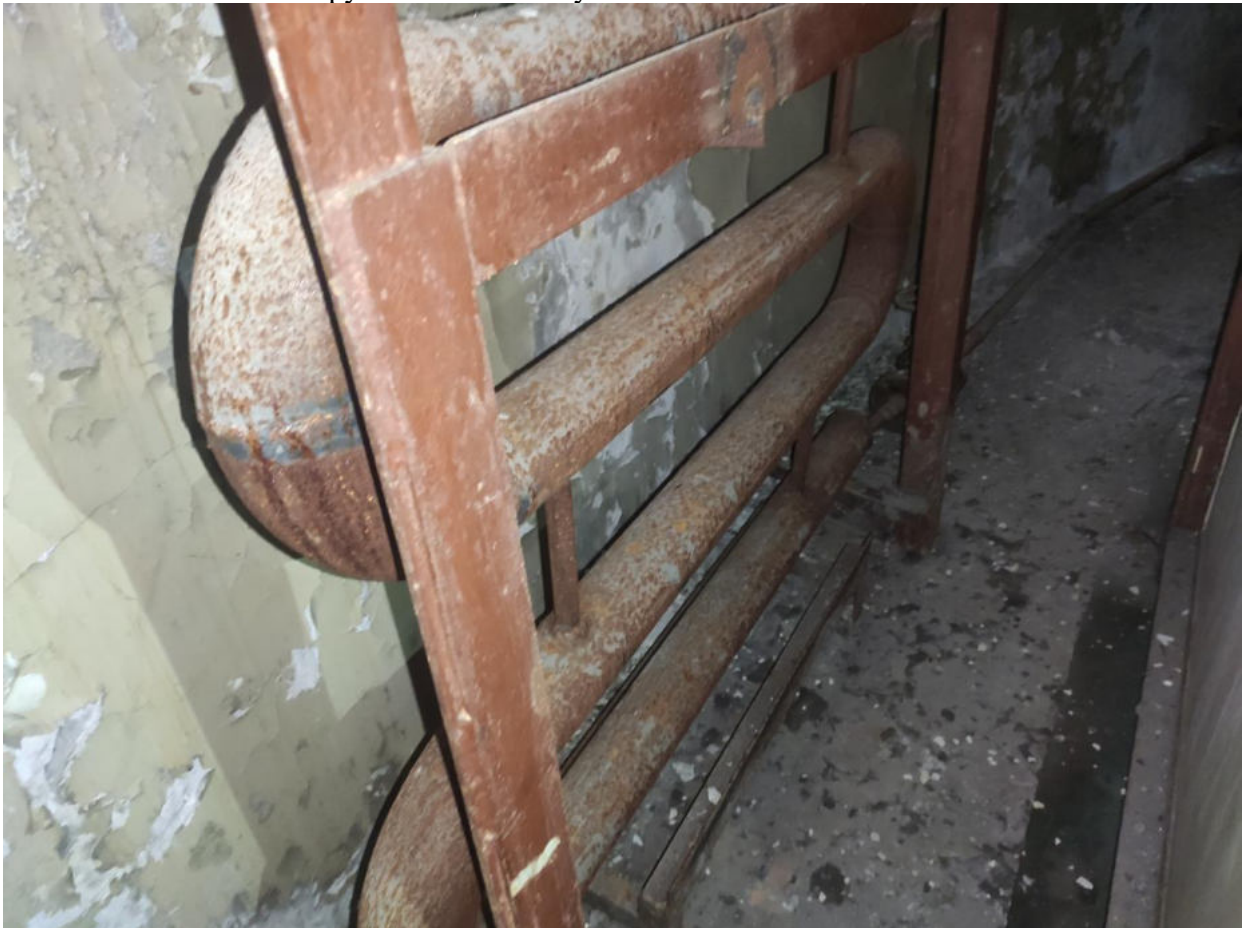
Фото №22. Состояние труб отопления в купольной части.

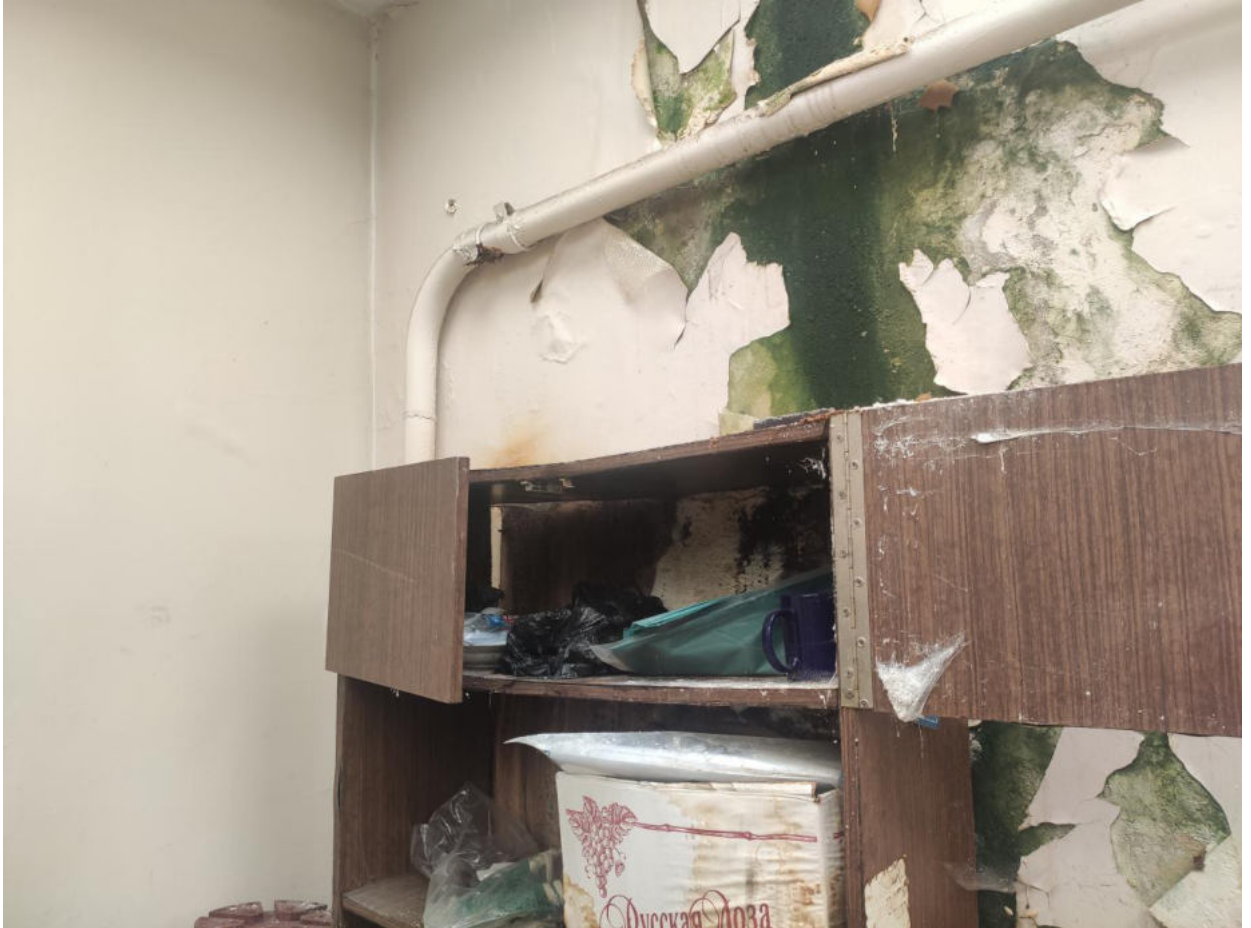
Повсеместно, внутри по стенам и перекрытию здания зафиксированы множественные следы протечек и намокания. Наибольшая концентрация протечек на перекрытии и по стенам зафиксирована вокруг стен купола, но, также, имеются следы протечек и в других частях (см. Дефектная ведомость), в районе световых фонарей (которые ближе к стенам) и в месте прохождения внутреннего водостока. Материалы перекрытия (бетон) и стен (блоки ФБС, кирпич) находятся во влажном состоянии после выпадения осадков.

Фото №23. Протечки сквозь стены, биопоражение стен в результате протечек.

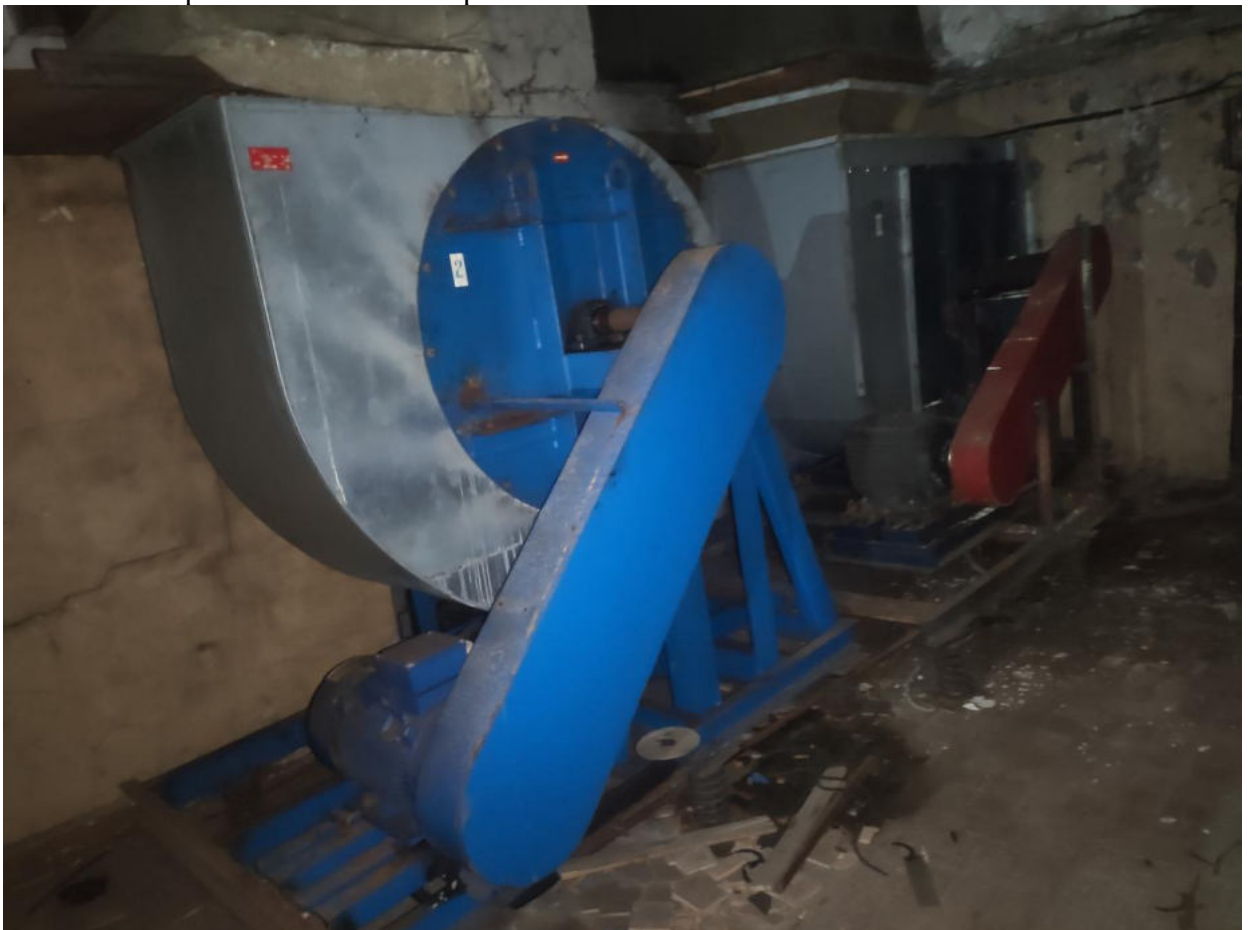
Фото №24. Приточные вентиляторы.

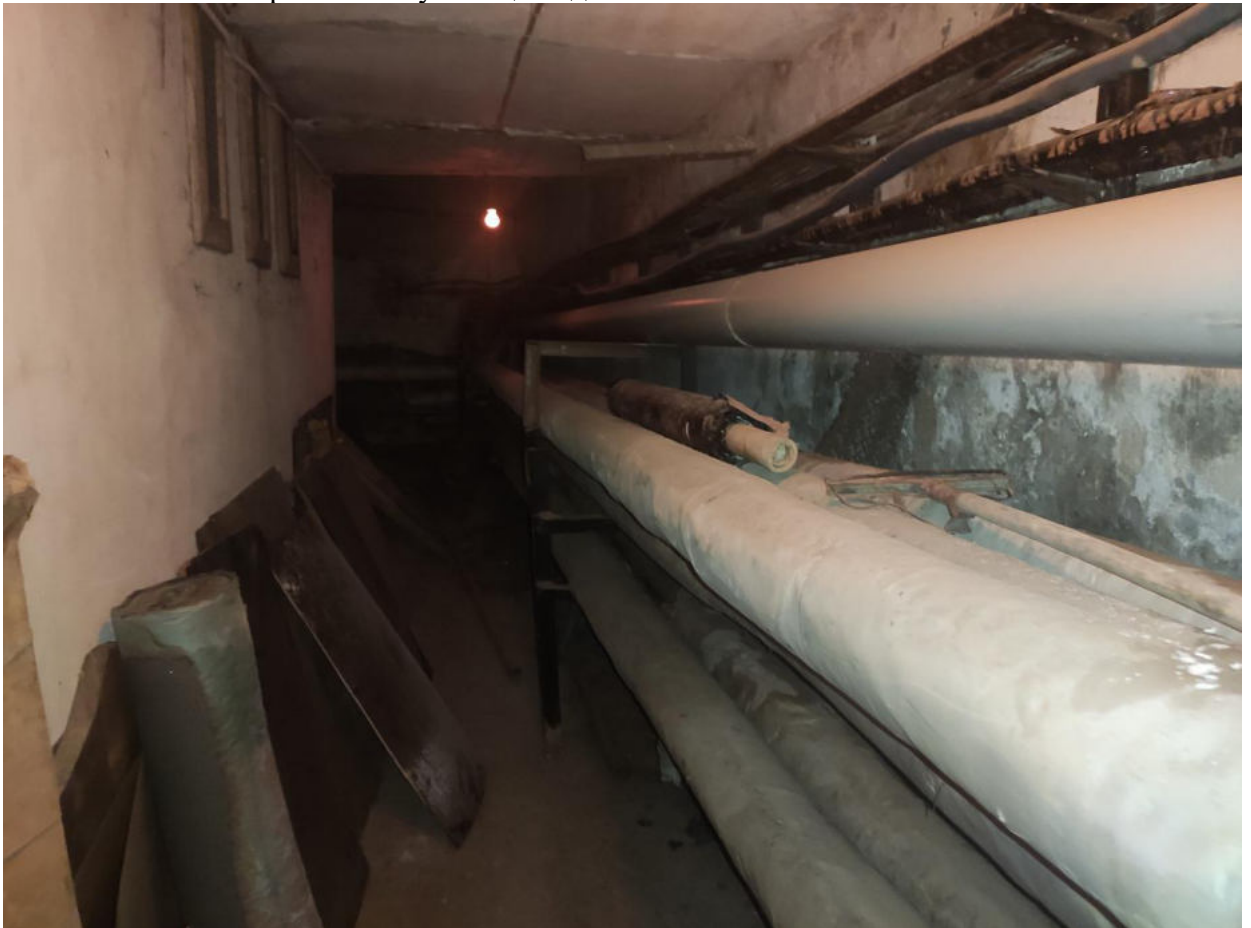
Фото №26. Инженерные коммуникации здания.
