ТЕХНИЧЕСКОЕ ЗАКЛЮЧЕНИЕ

**По определению технического состояния конструкций и
определению физического износа здания**

Шифр № 195-21/2021-ТО

1.4. Время проведения обследования.	Работы по инженерно-техническому обследованию здания произведены в мае-июне 2021г.
1.5. Объект обследования.	Здание по адресу: г. Москва, ул. Обручева, д.40, стр.5.

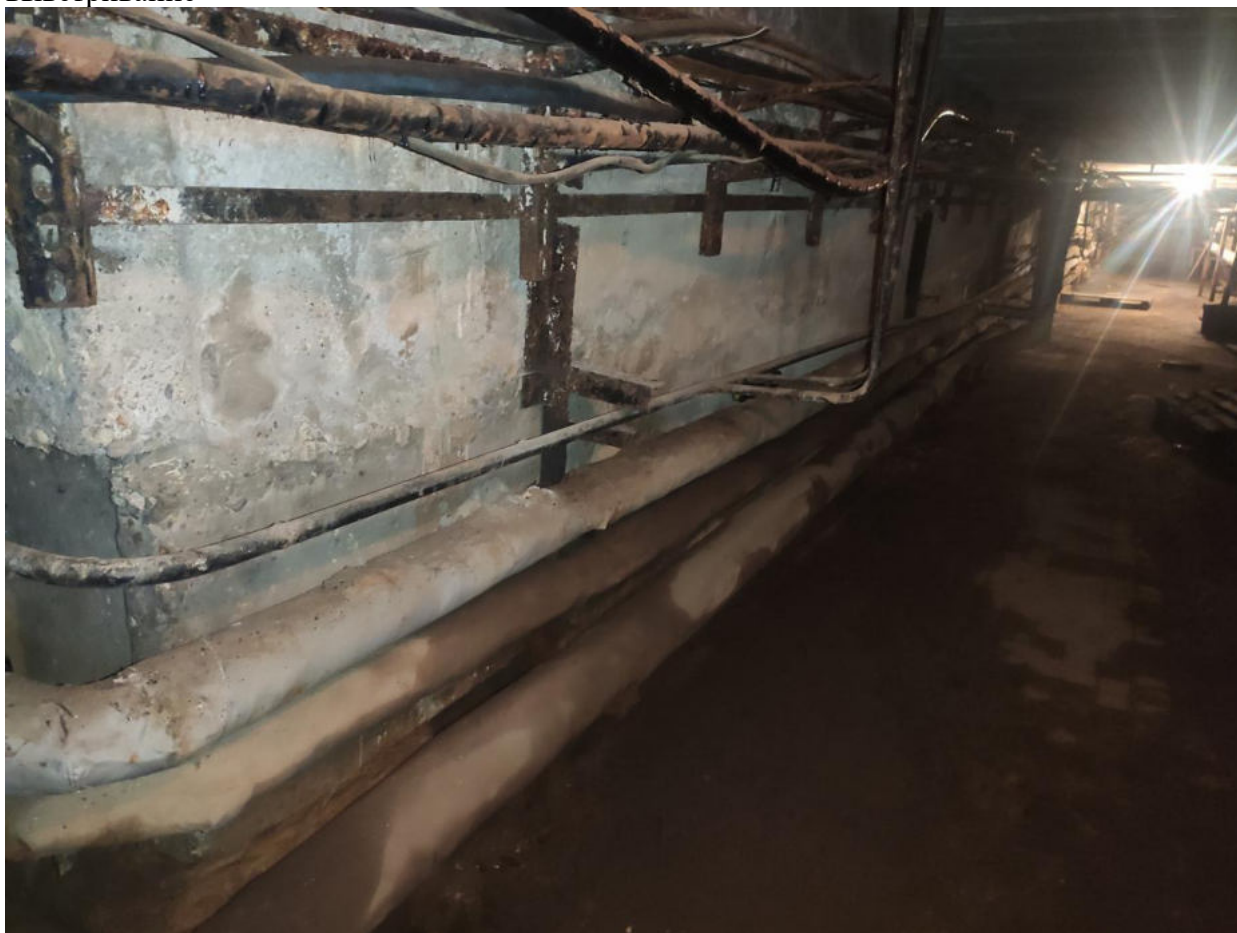
5.1.5. Основные дефекты и повреждения конструкций	Осадочных трещин и дефектов силового характера не зафиксировано. Стены технического подвала постоянно подтопляются и находятся во влажном состоянии. Материалы блоков подвержены выветриванию, поверхностная прочность снижена. По наружным и внутренним стенам, местами, зафиксированы следы протечек и разрушение отделочного слоя, гидроизоляция стен не функционирует должным образом.

Фото №27. То же. Протечки в подвальном помещении. Состояние блоков стен, выветривание

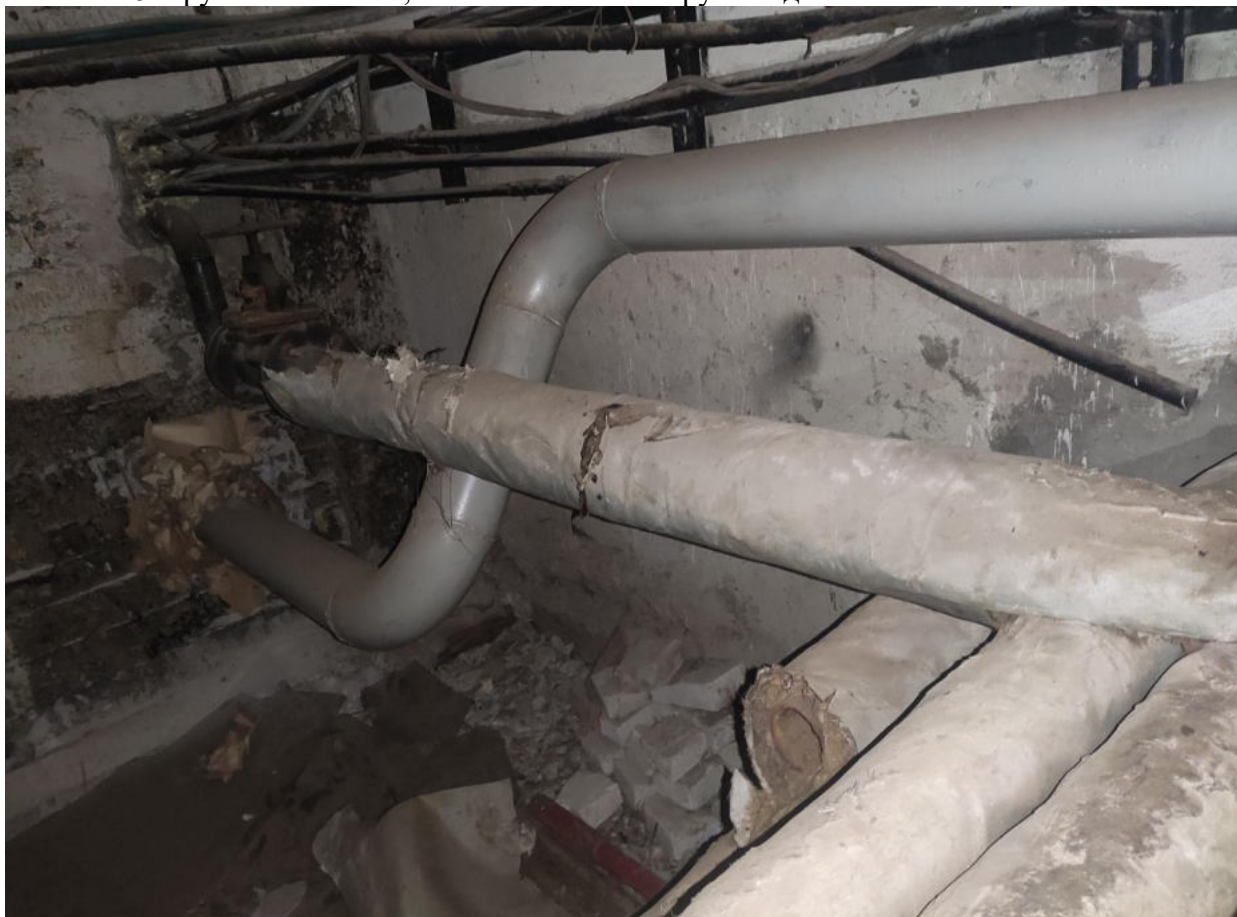
Фото №28. Трубы отопления, силовые кабели и труба водоснабжения.

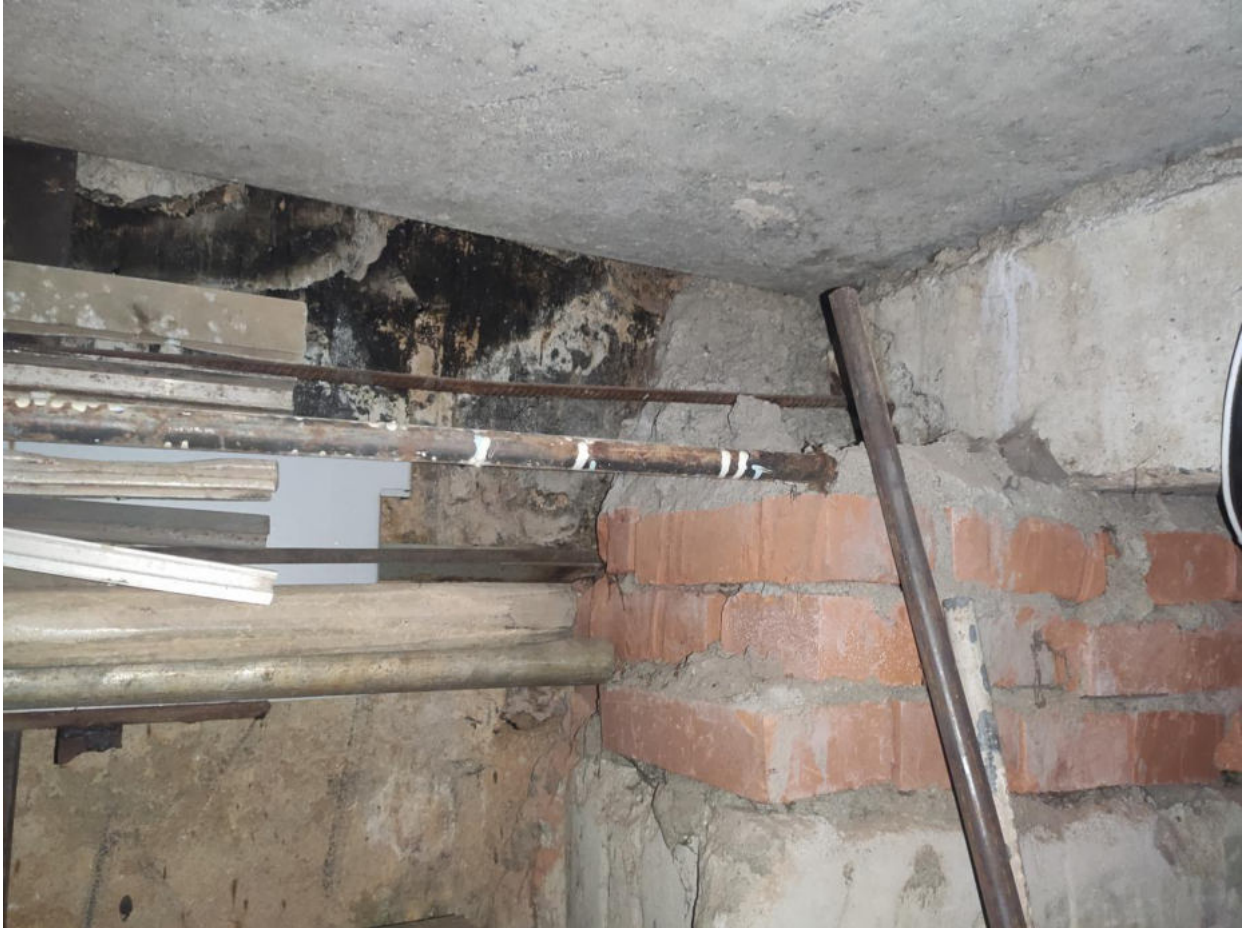
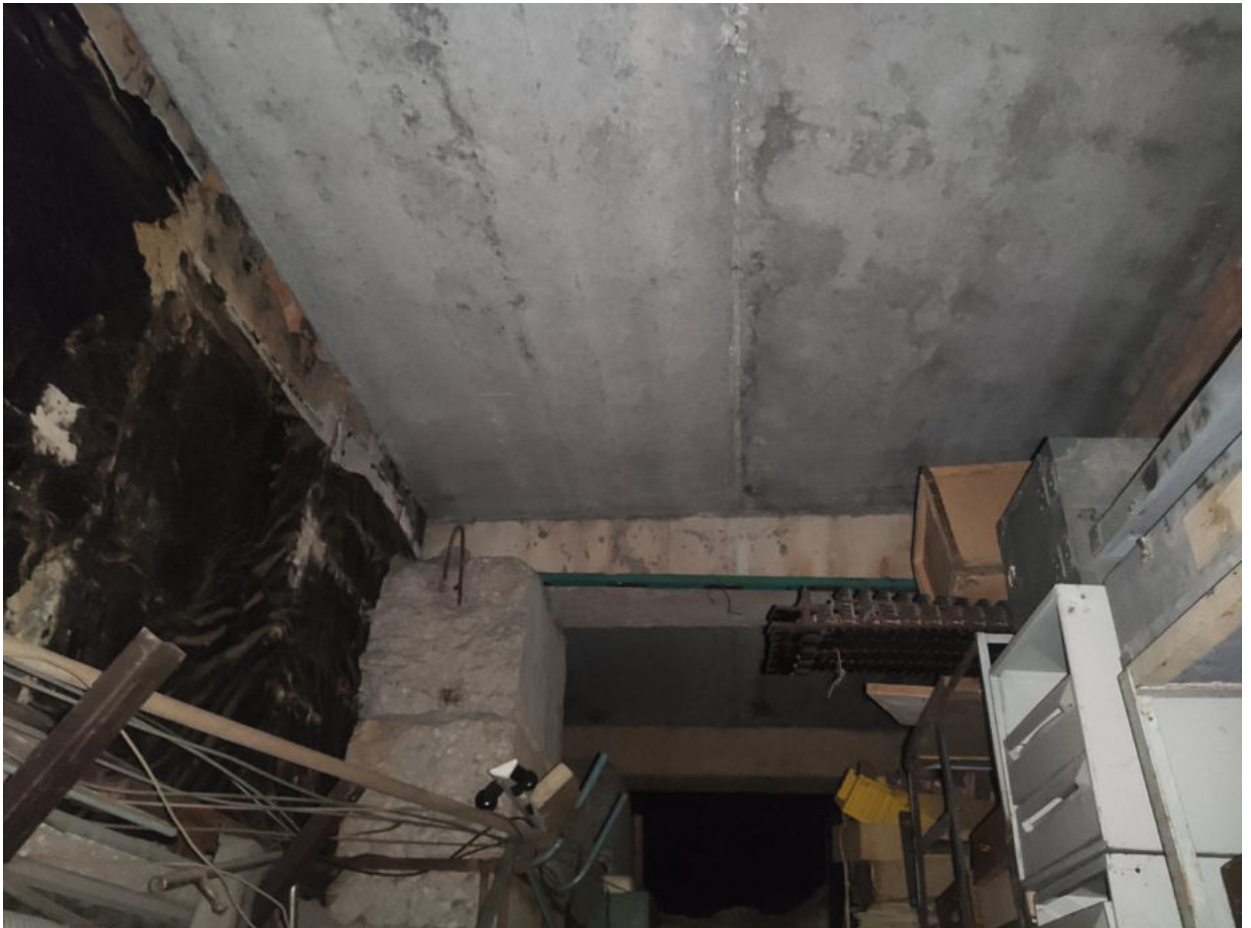
Фото №29. Узел опирания строительных конструкций в пристроенной части.

Фото №30. То же.

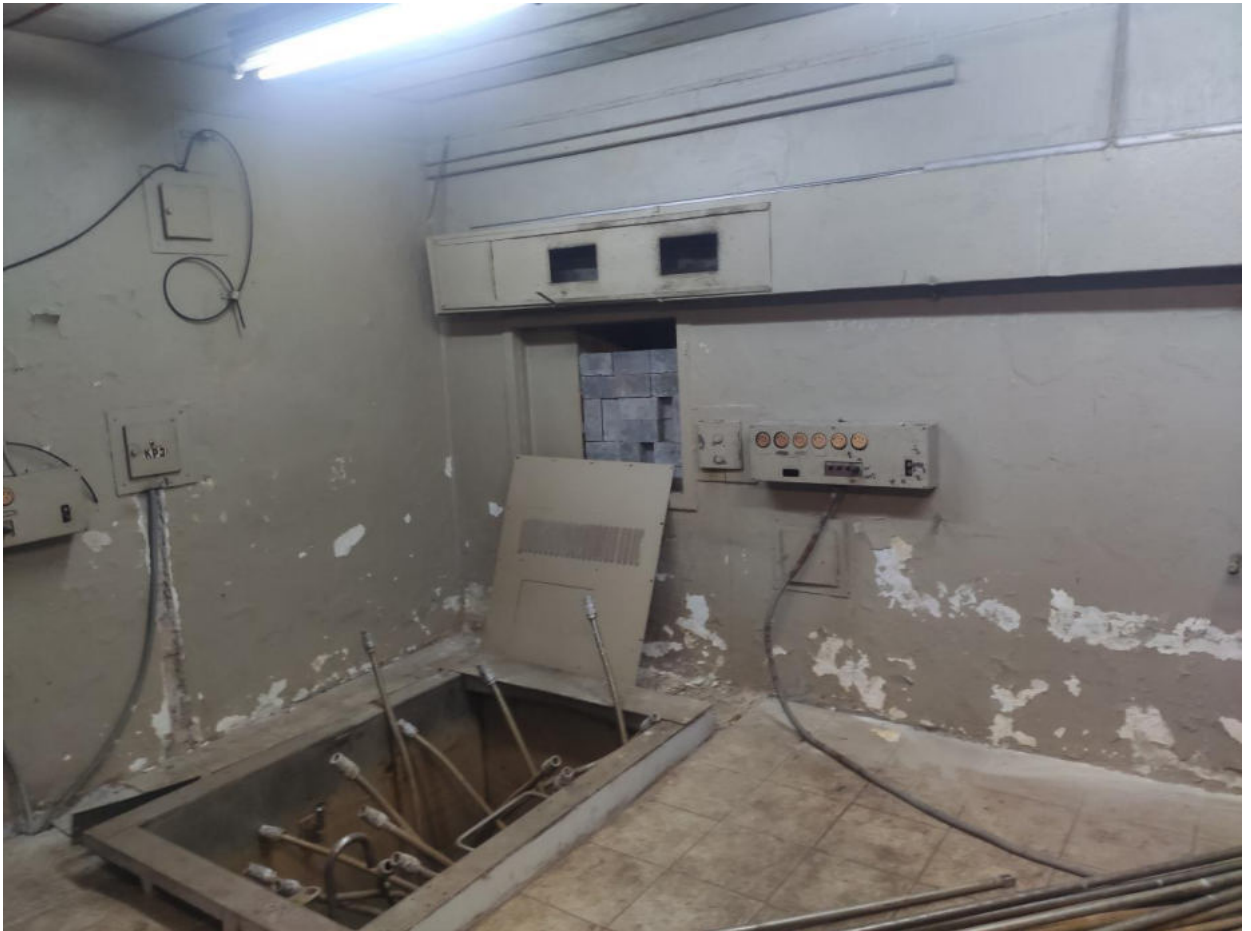
Фото №31. Техническое состояние отделки помещения.

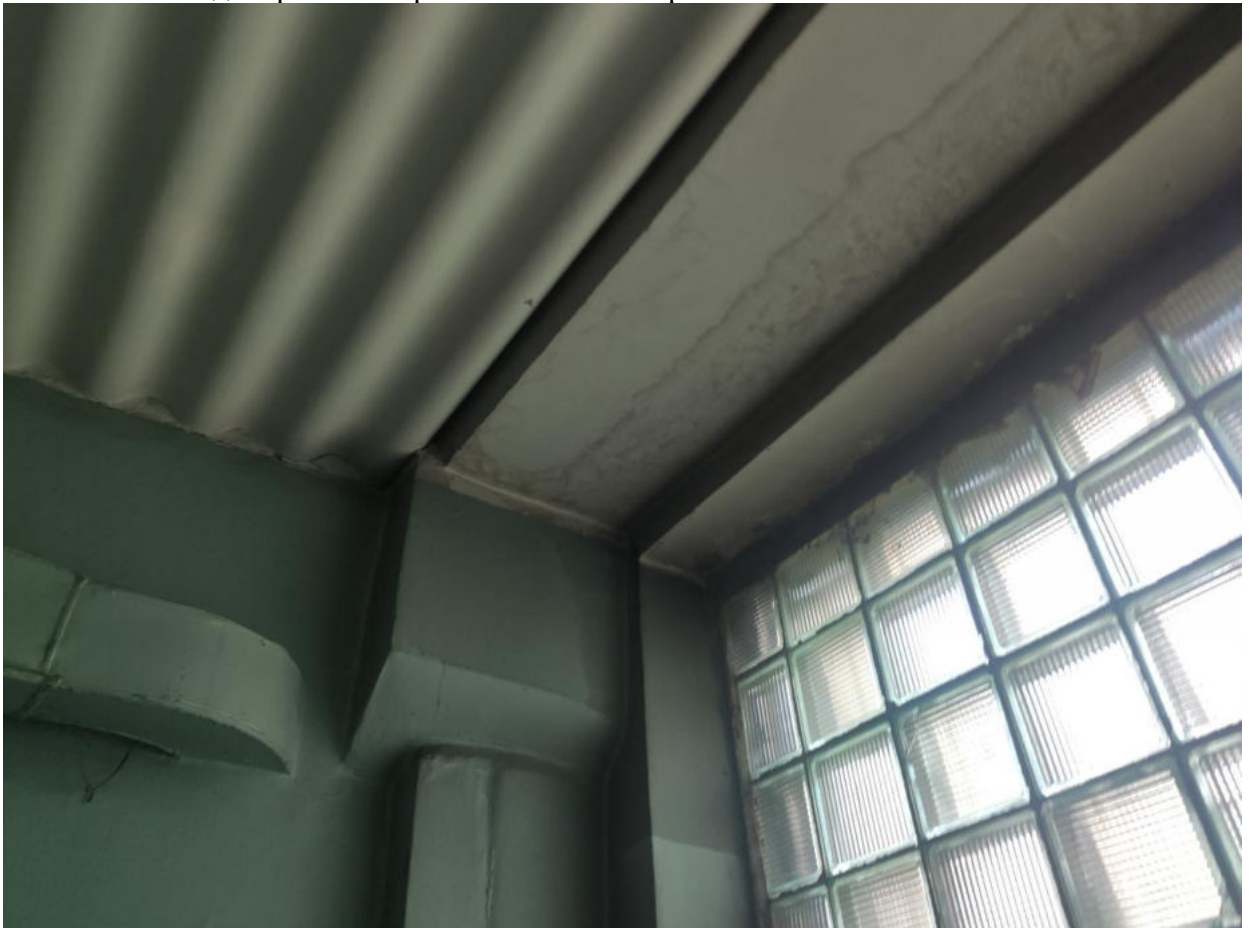
Фото №32. Следы протечек в районе оконного проема.

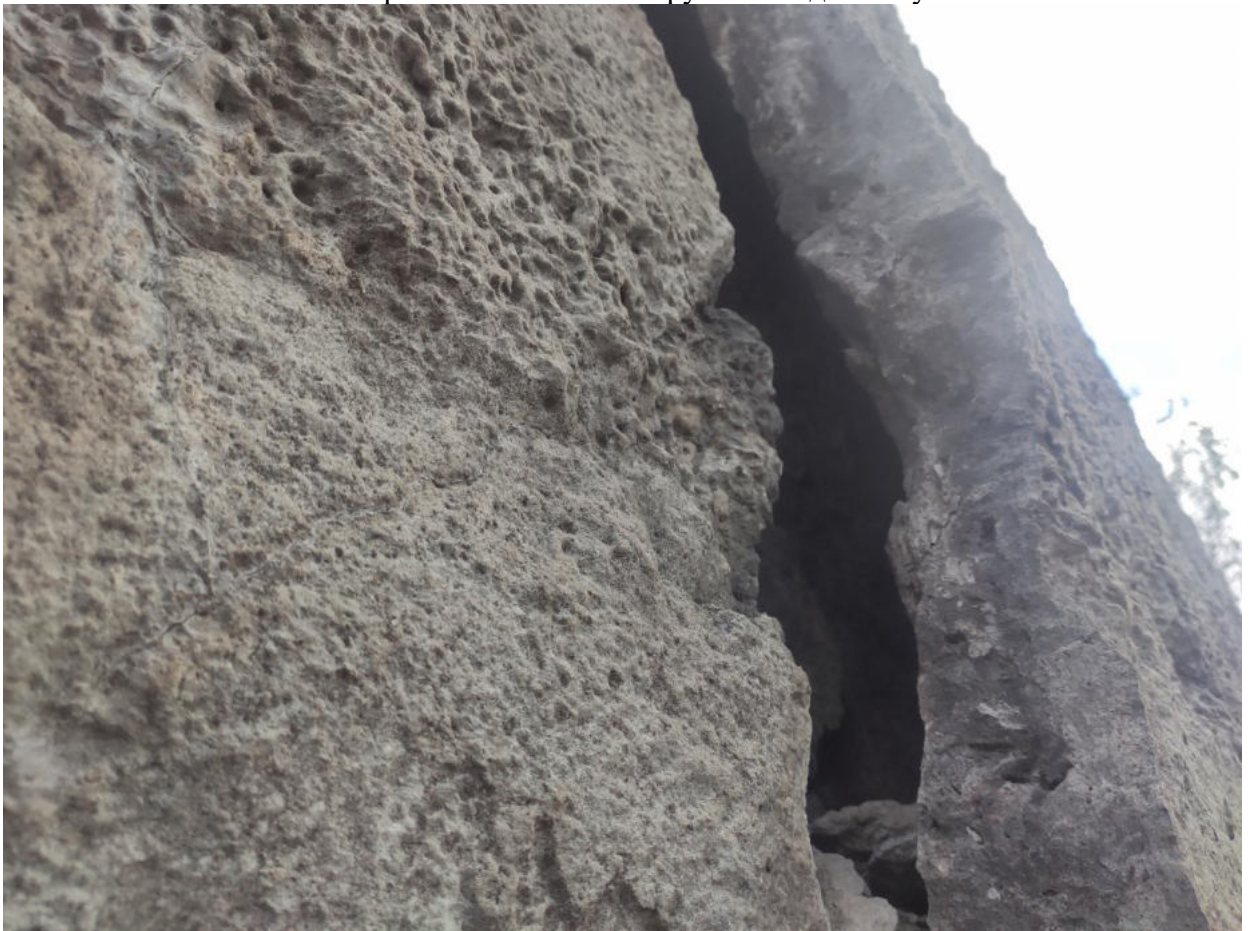
5.3.5. Дефекты, выявленные при	– Разрушение цементного покрытия купола, с вертикальными трещинами, высотой от основания до верха купола. Цементное

Фото №34. Отслоение и аварийное состояние наружной отделки купола.

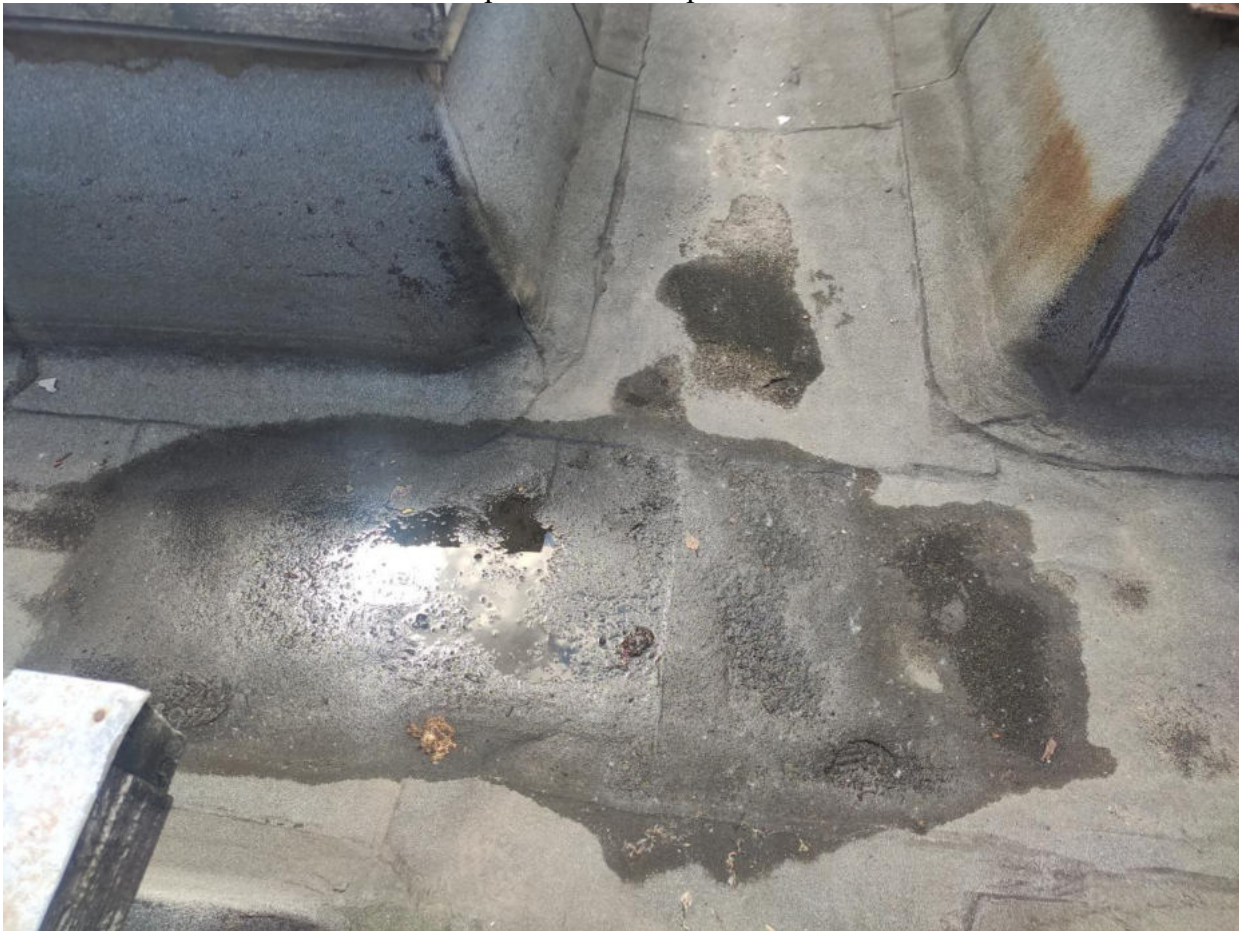
Фото №37. Следы застоя воды на кровельном покрытии.

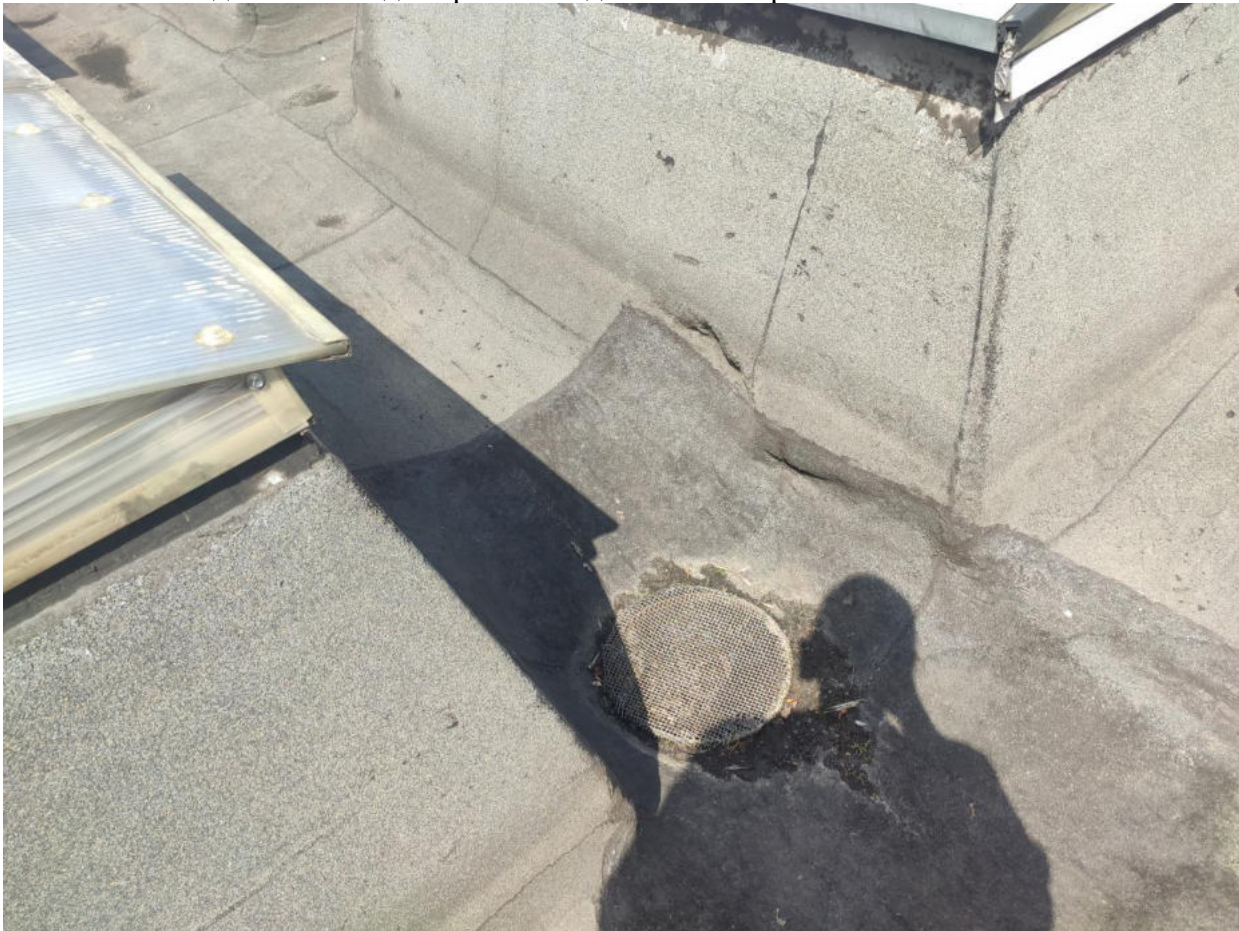
Фото №38. Следы застоя воды в районе водосливной воронки.

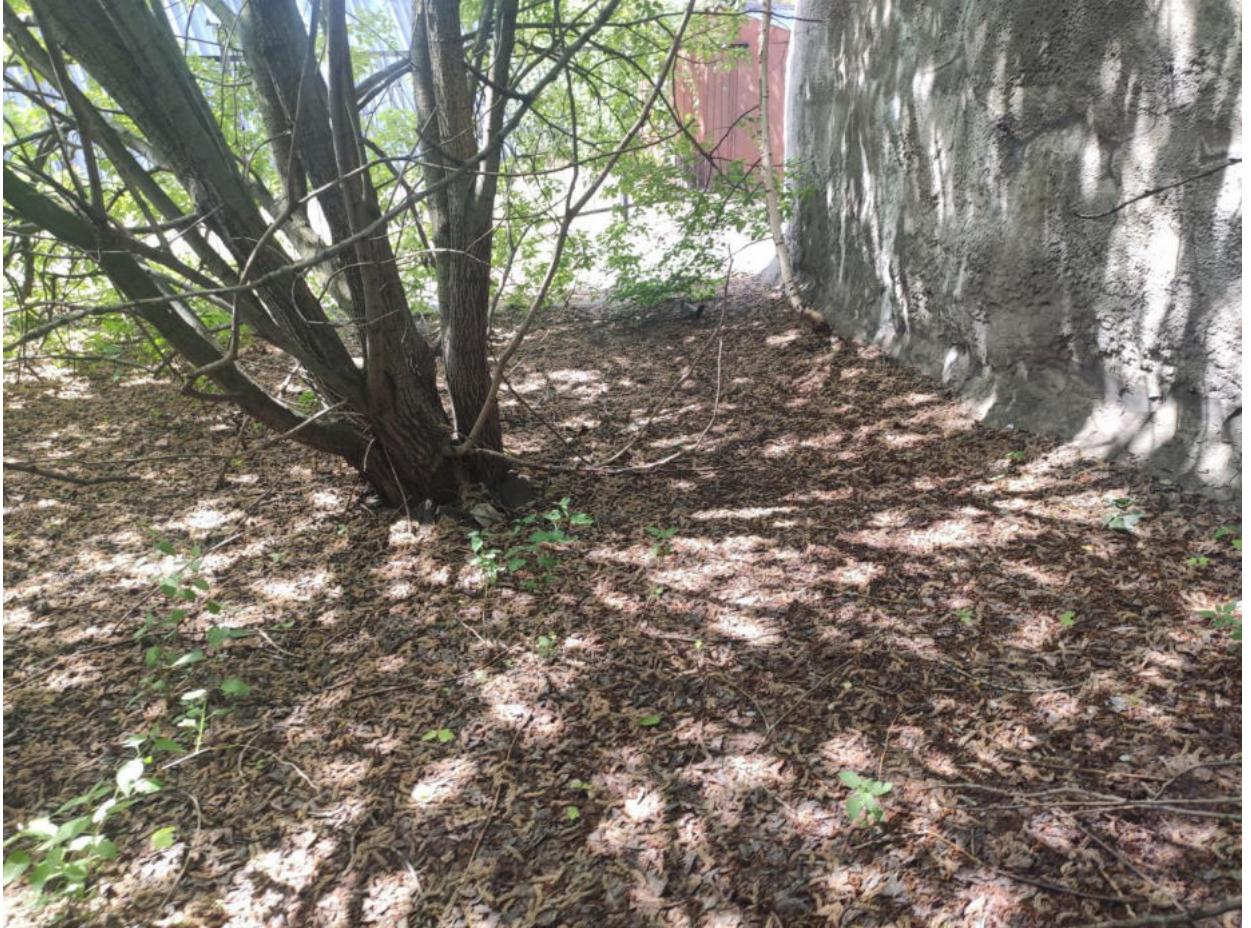
Фото №41. Засорение отмостки растительным слоем возле купола. Прорастание растений.

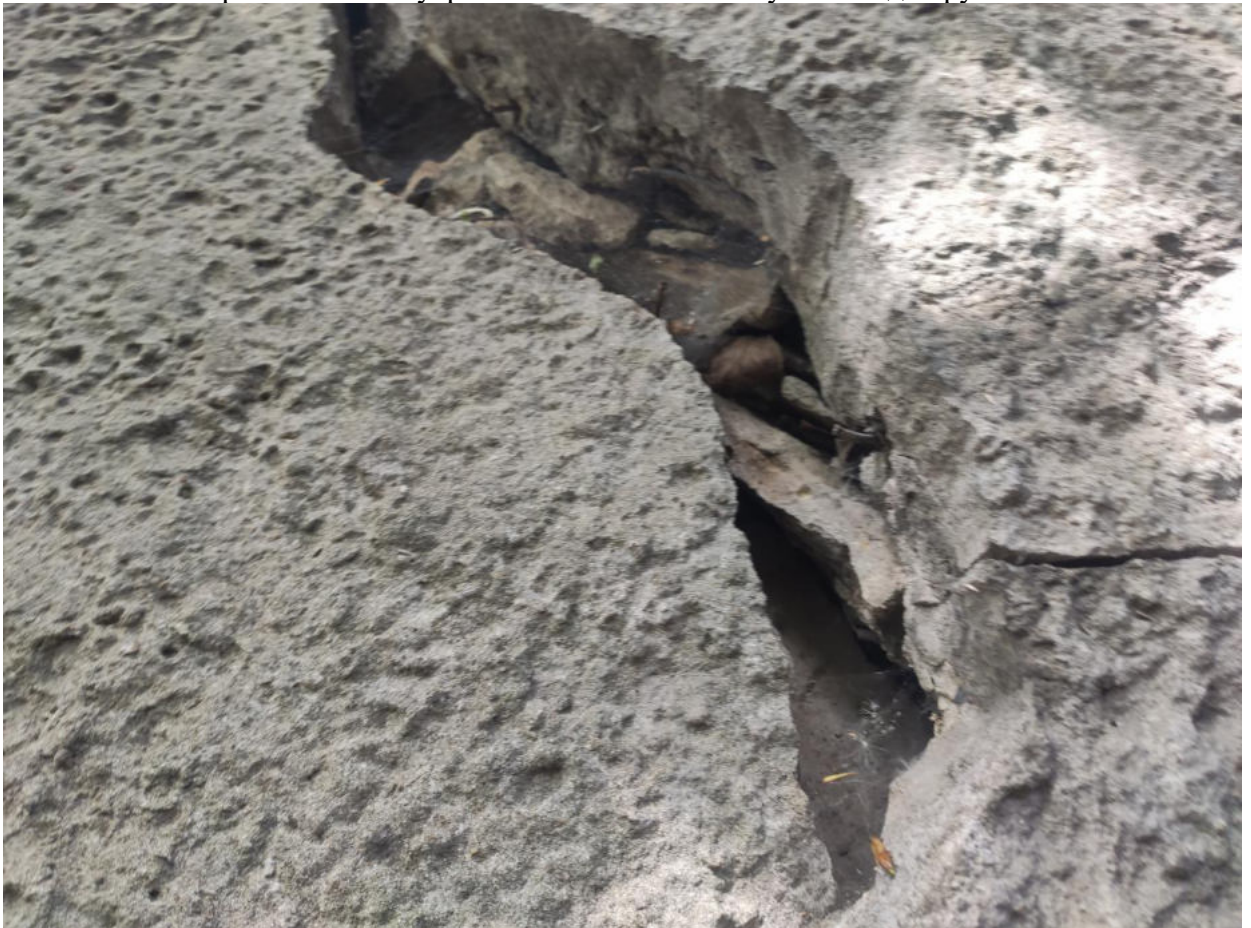
Фото №42. Растрескивание внутреннего бетона стены купола под наружным слоем.

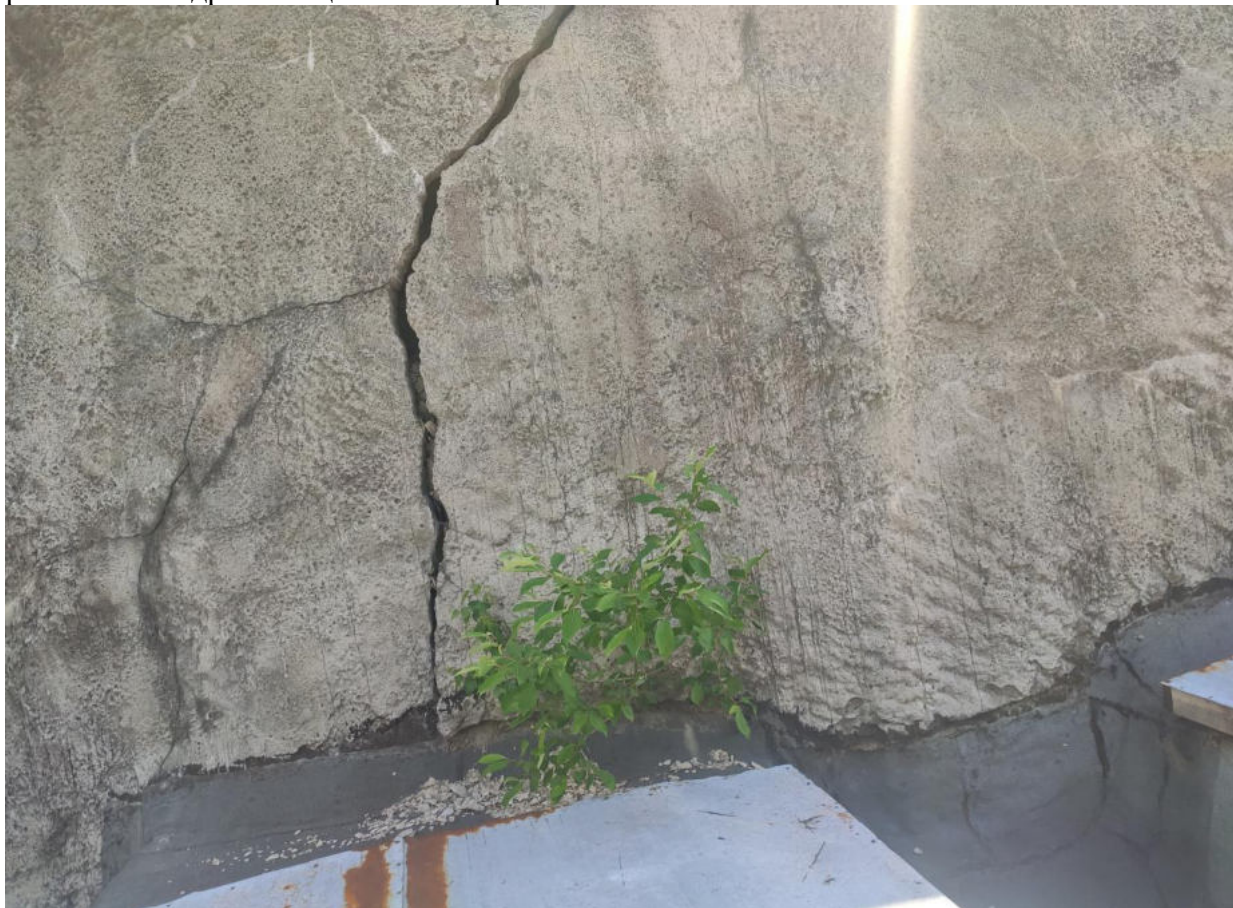
Фото №43. Растрескивание и отслоение наружного слоя отделки купола, прорастание растений в гидроизоляционном покрытии.

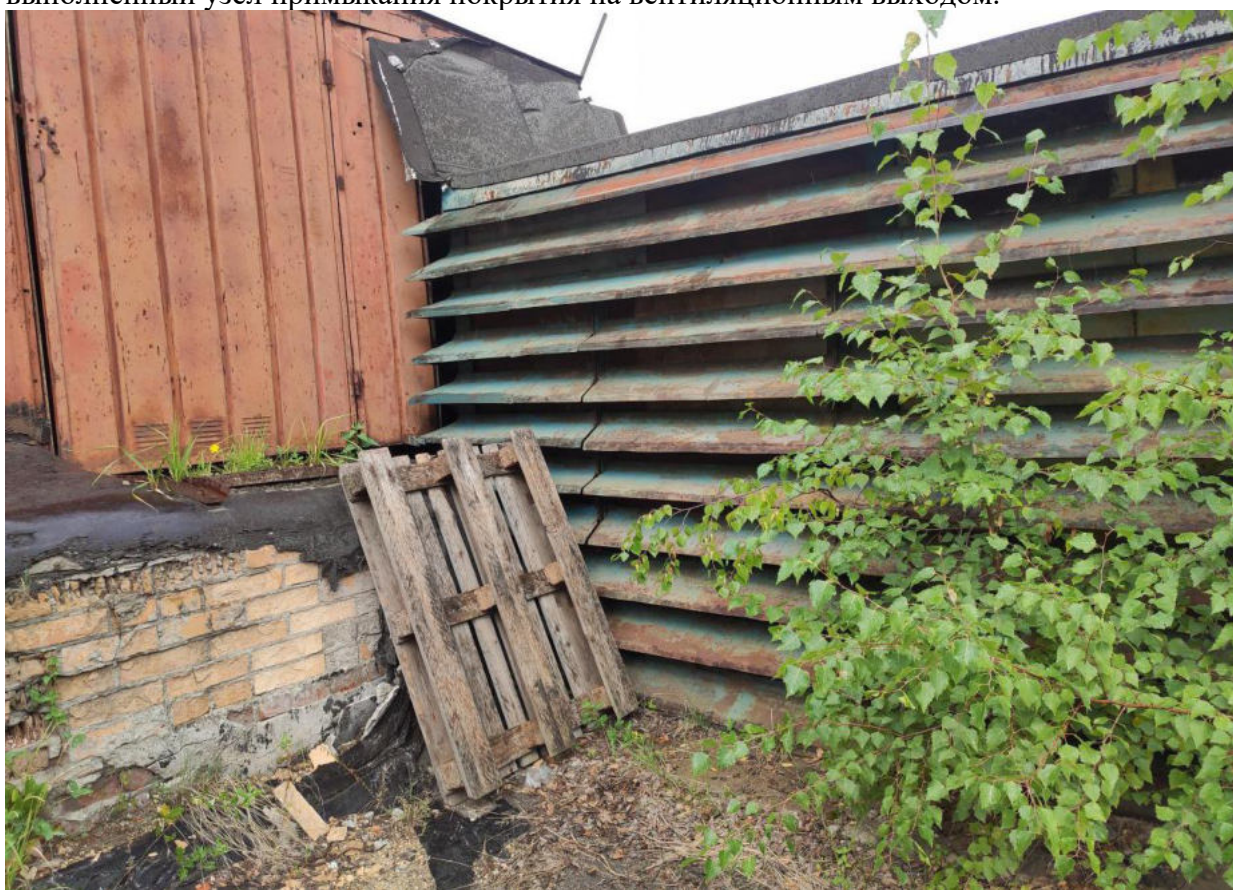
Фото №44. Разрыв гидроизоляционного слоя, прорастание растений, некачественно выполненный узел примыкания покрытия на вентиляционном выходе.

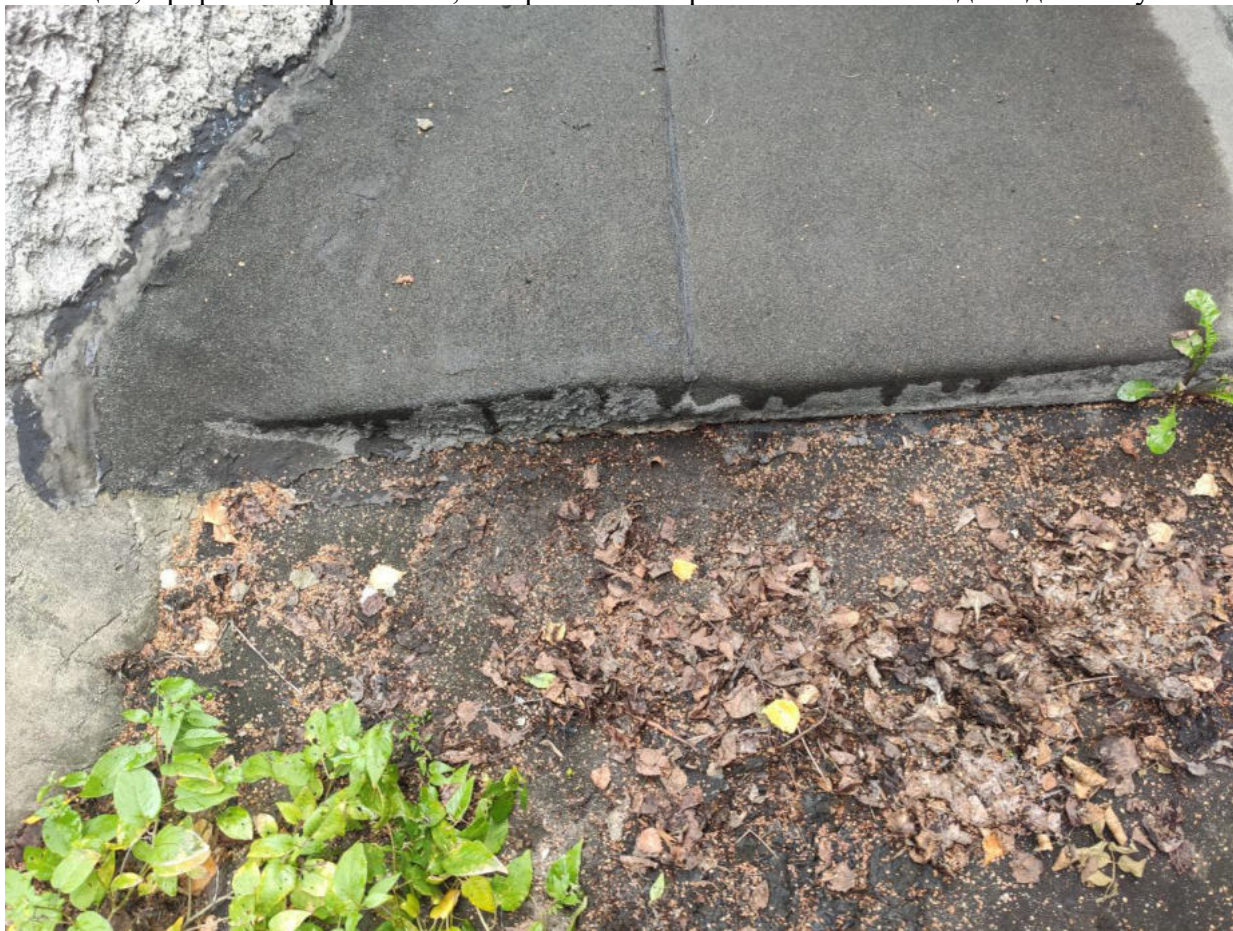
Фото №45. Стык асфальтового и гидроизоляционного покрытия, неплотное примыкание изоляции, прорастание растений, засорённая поверхность и застой воды в данном узле.

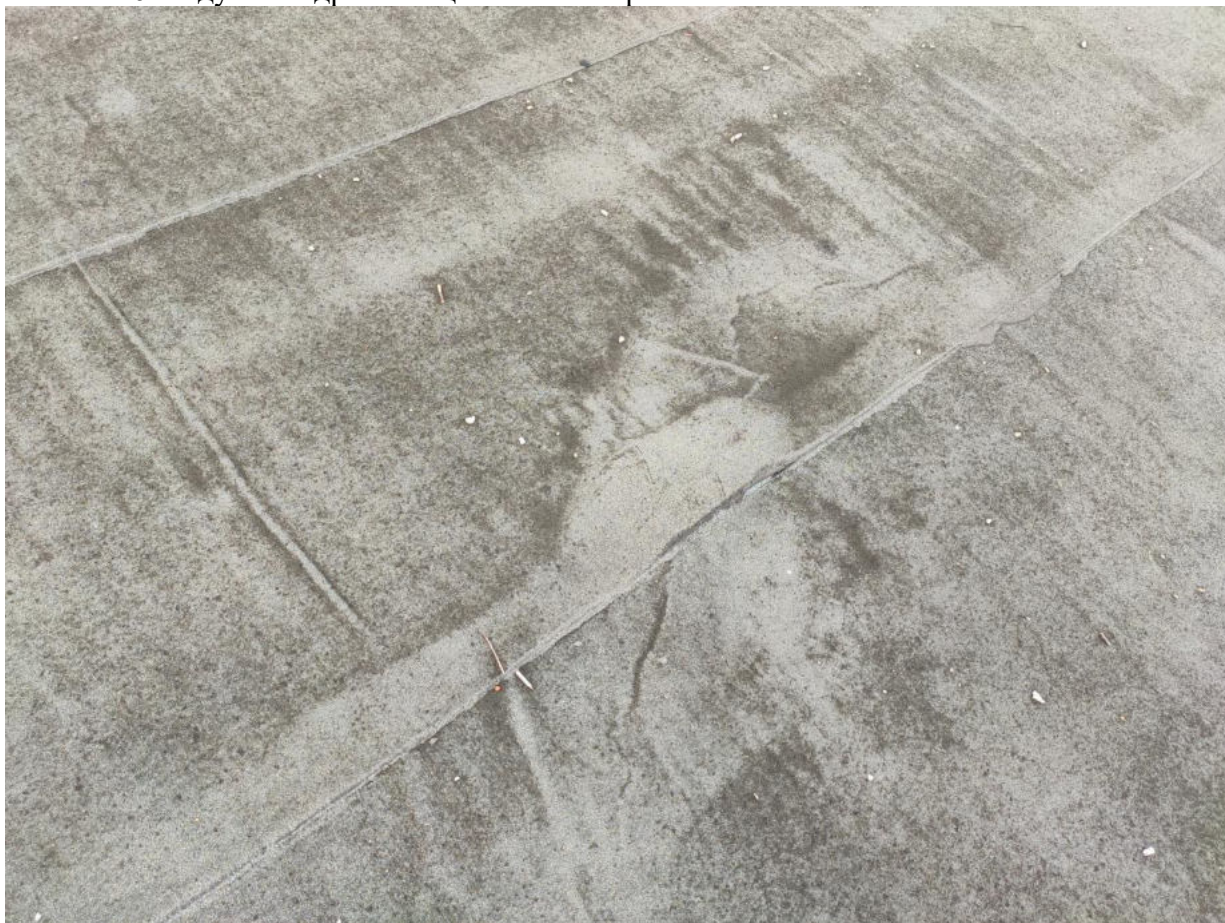
Фото №46. Вдутья гидроизоляционного покрытия.

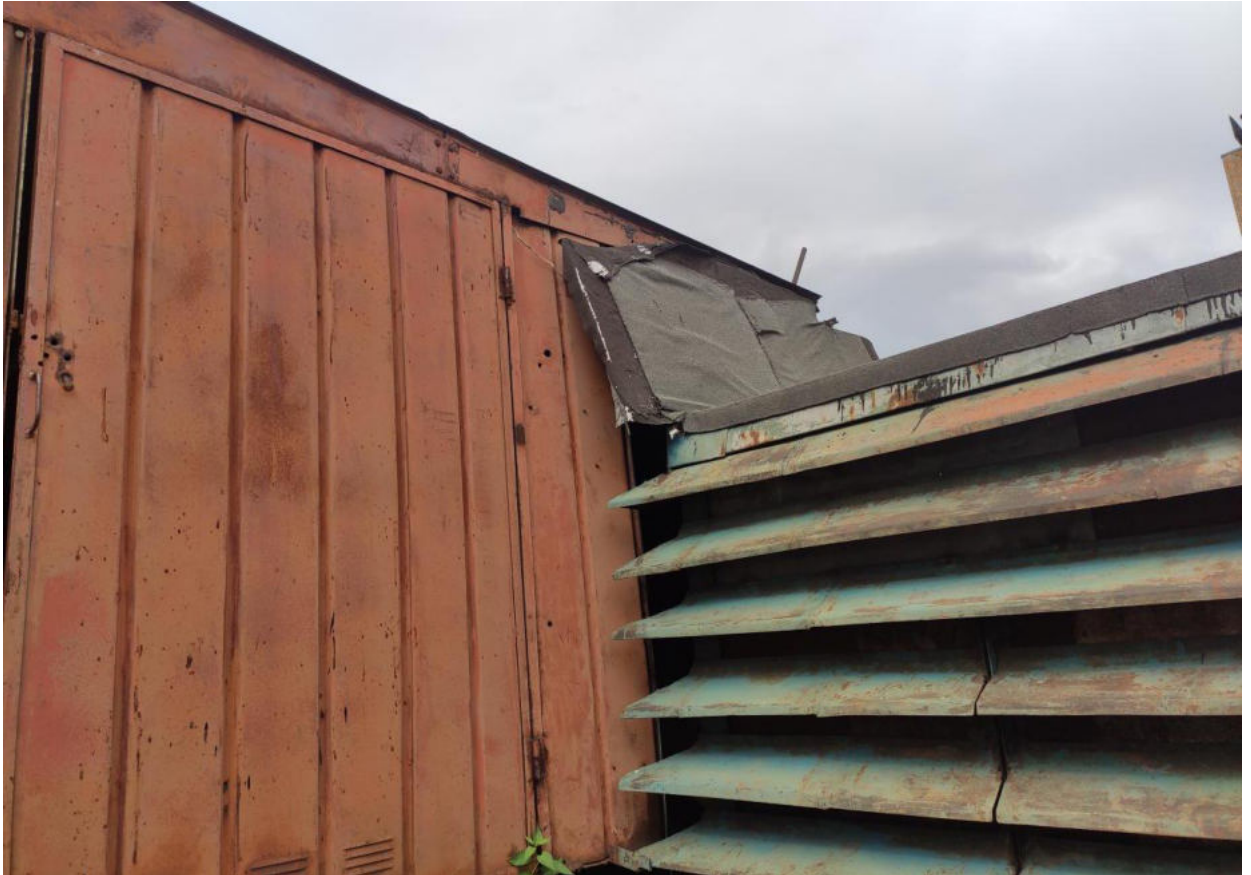
Фото №49. Некачественно выполненный узел примыкания покрытия на вентиляционном выходе.

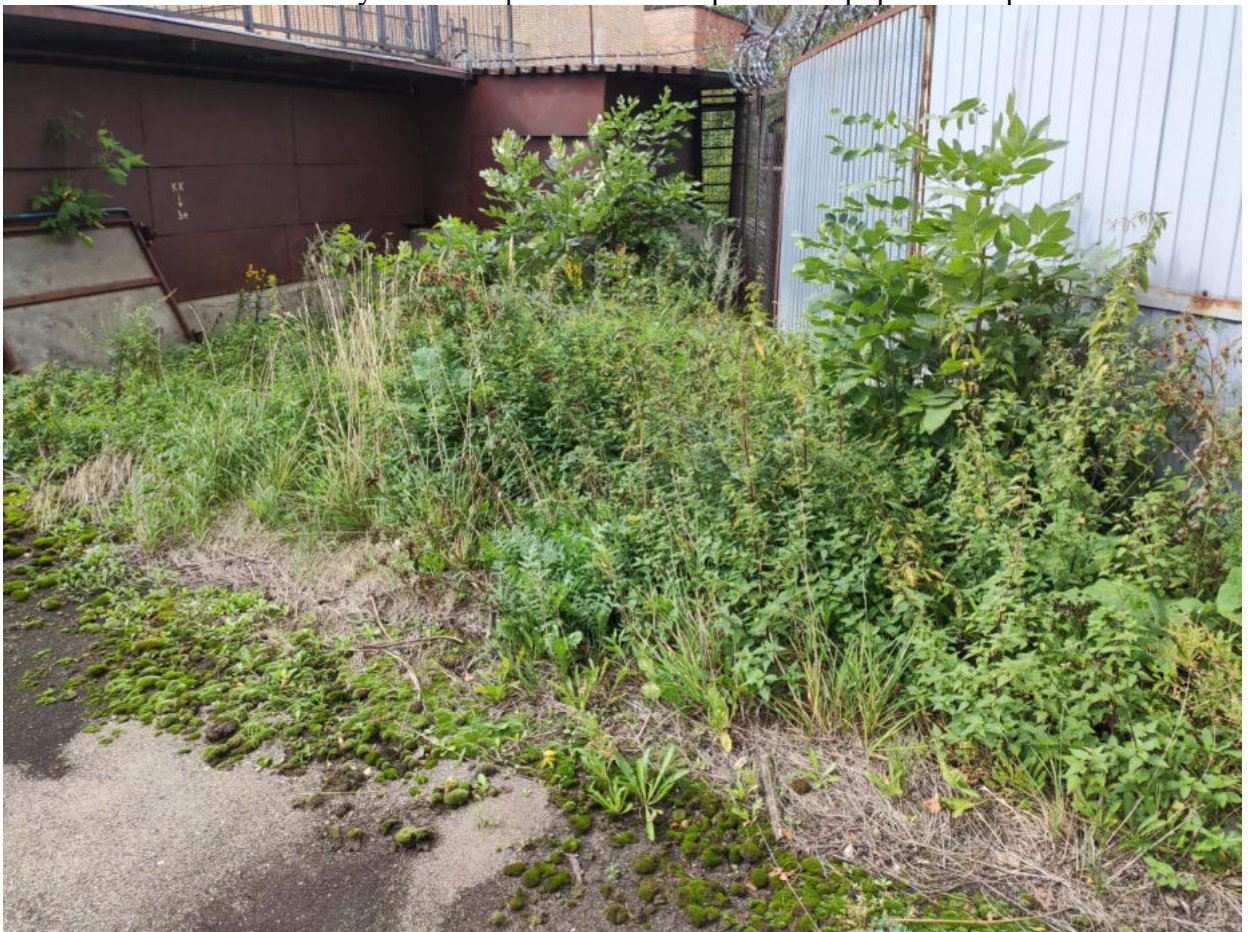
Фото №50. Частичное отсутствие асфальтового покрытия и прорастание растений.

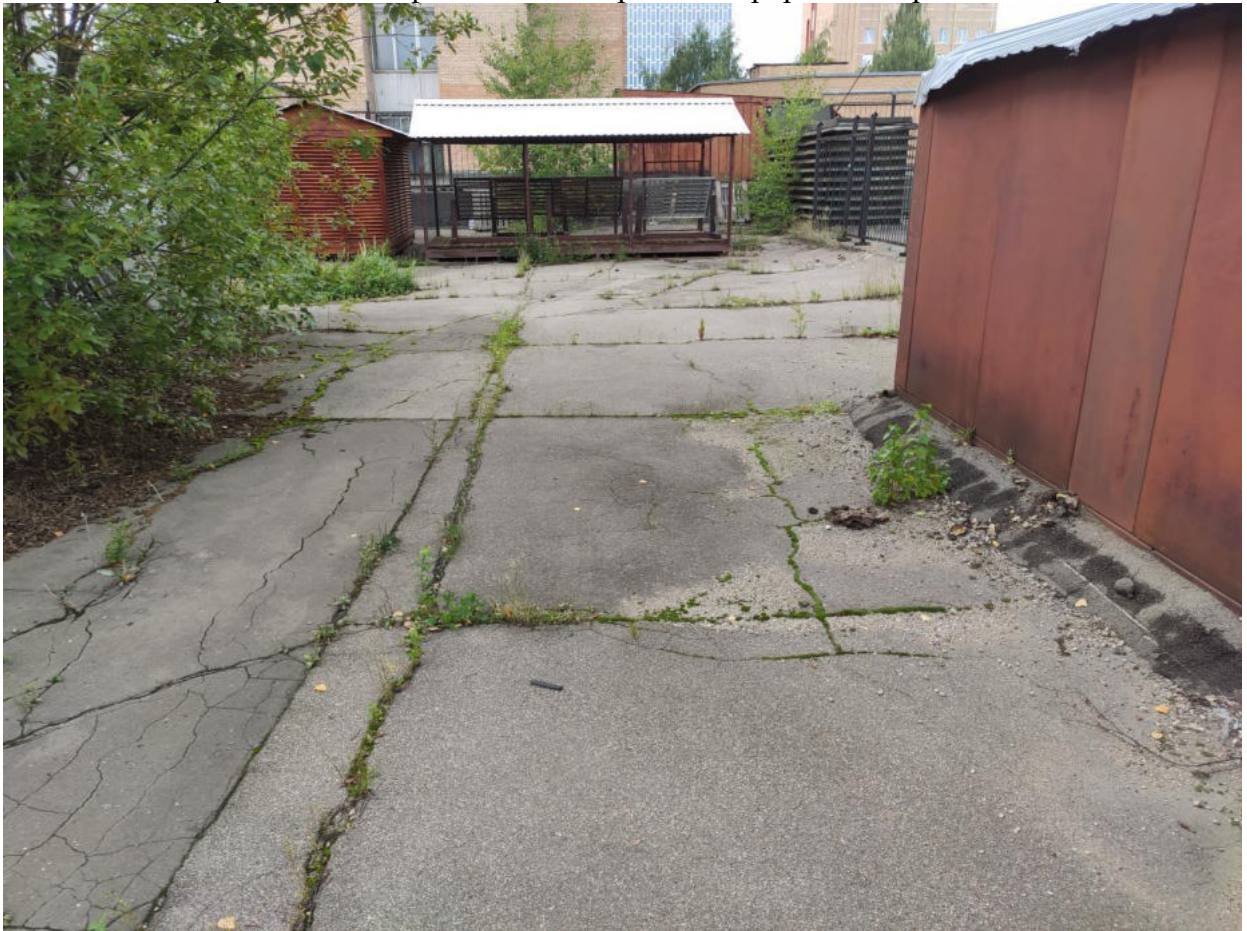
Фото №51. Растрескивание асфальтового покрытия и прорастание растений.

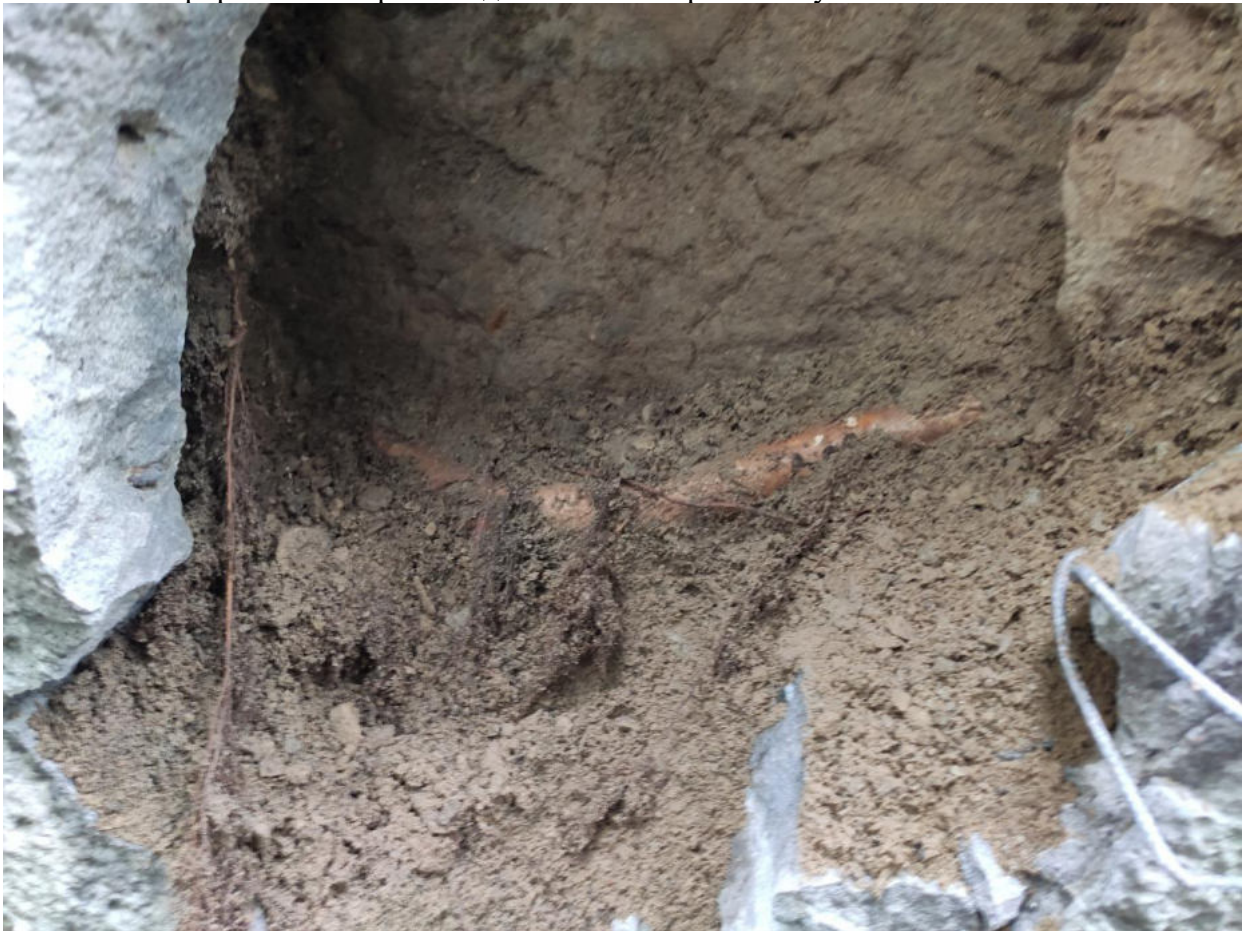
Фото №52. Прорастание корней под внешнем покрытием купола.
