ТЕХНИЧЕСКОЕ ЗАКЛЮЧЕНИЕ

**По определению технического состояния конструкций и
определению физического износа здания**

Шифр № 195-21/2021-ТО

1.4. Время проведения обследования.	Работы по инженерно-техническому обследованию здания произведены в мае-июне 2021г.
1.5. Объект обследования.	Здание по адресу: г. Москва, ул. Обручева, д.40, стр.5.

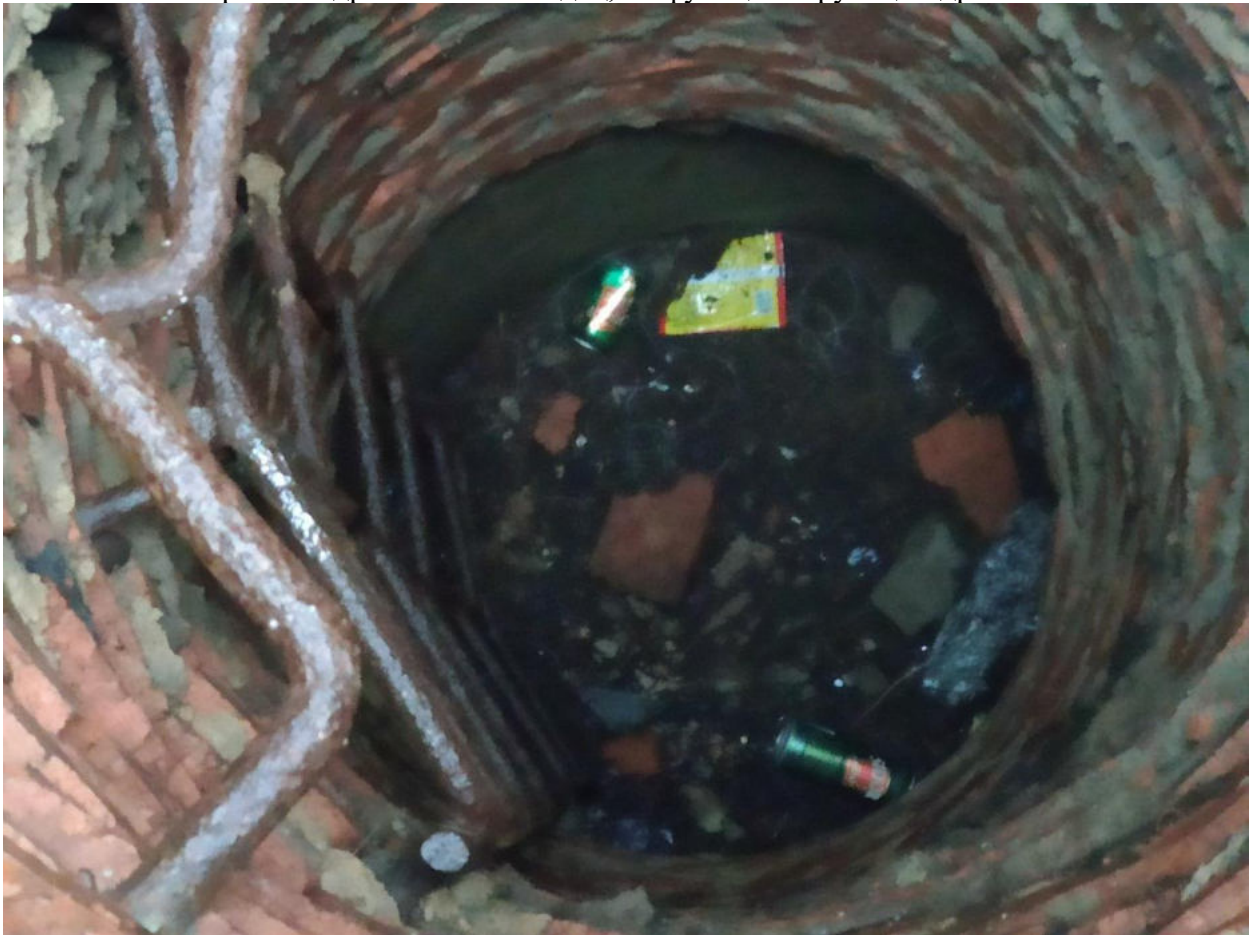
Фото №54. Засорённый дренажный колодец, не функционирующий дренаж.

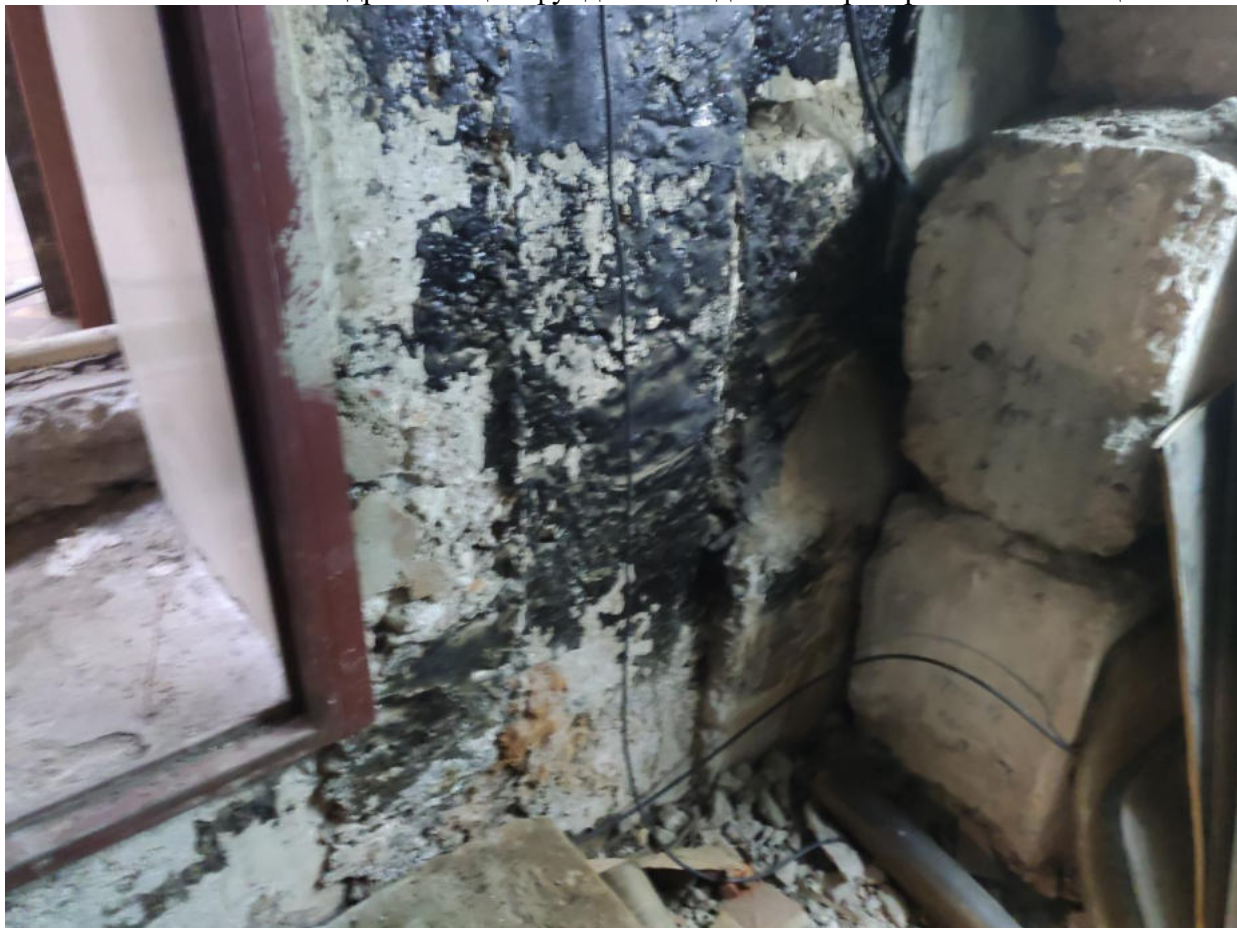
Фото №55. Состояние гидроизоляции фундамента здания в пристроенном помещении.

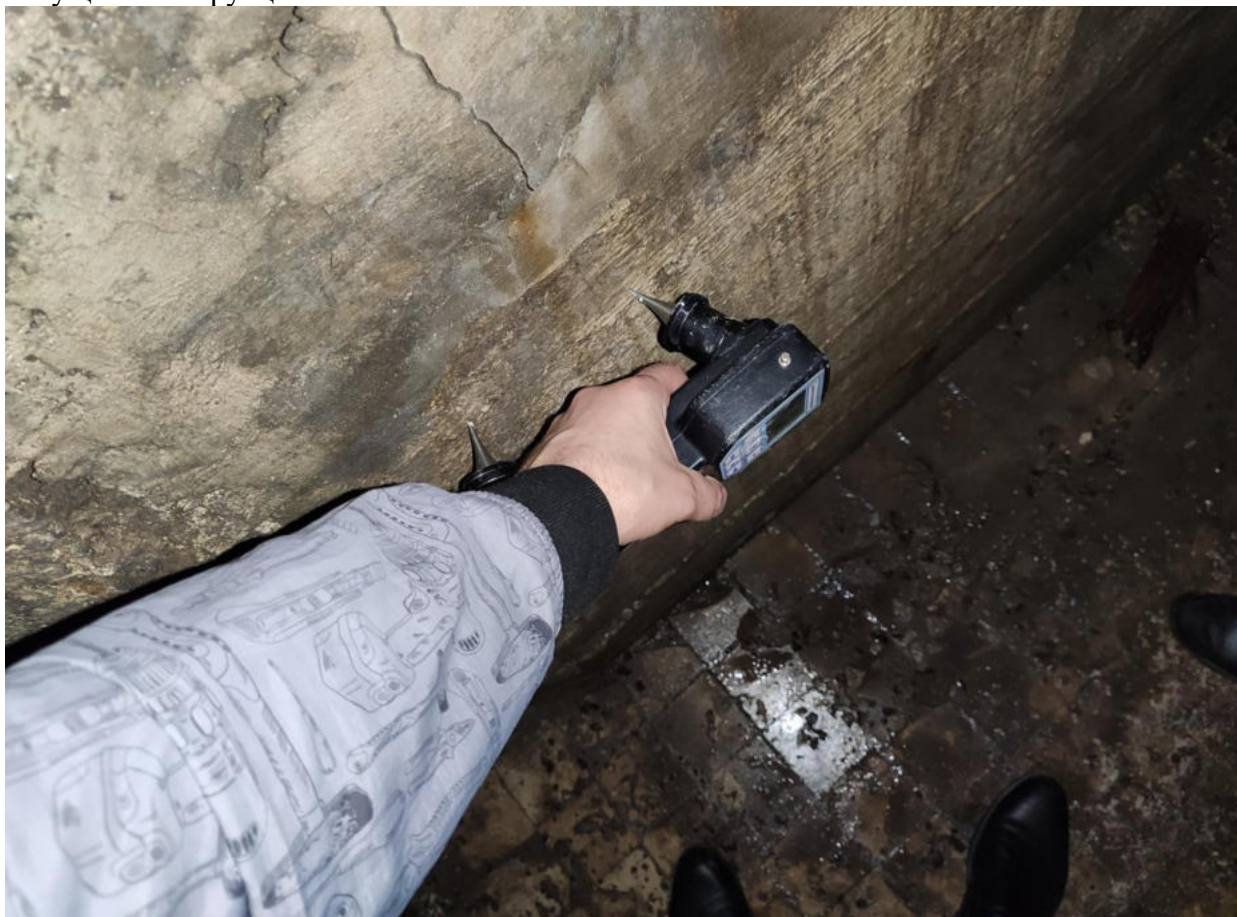
Фото №56. Испытание прочности бетона стены в вентиляционном помещении. Намокание несущих конструкций.

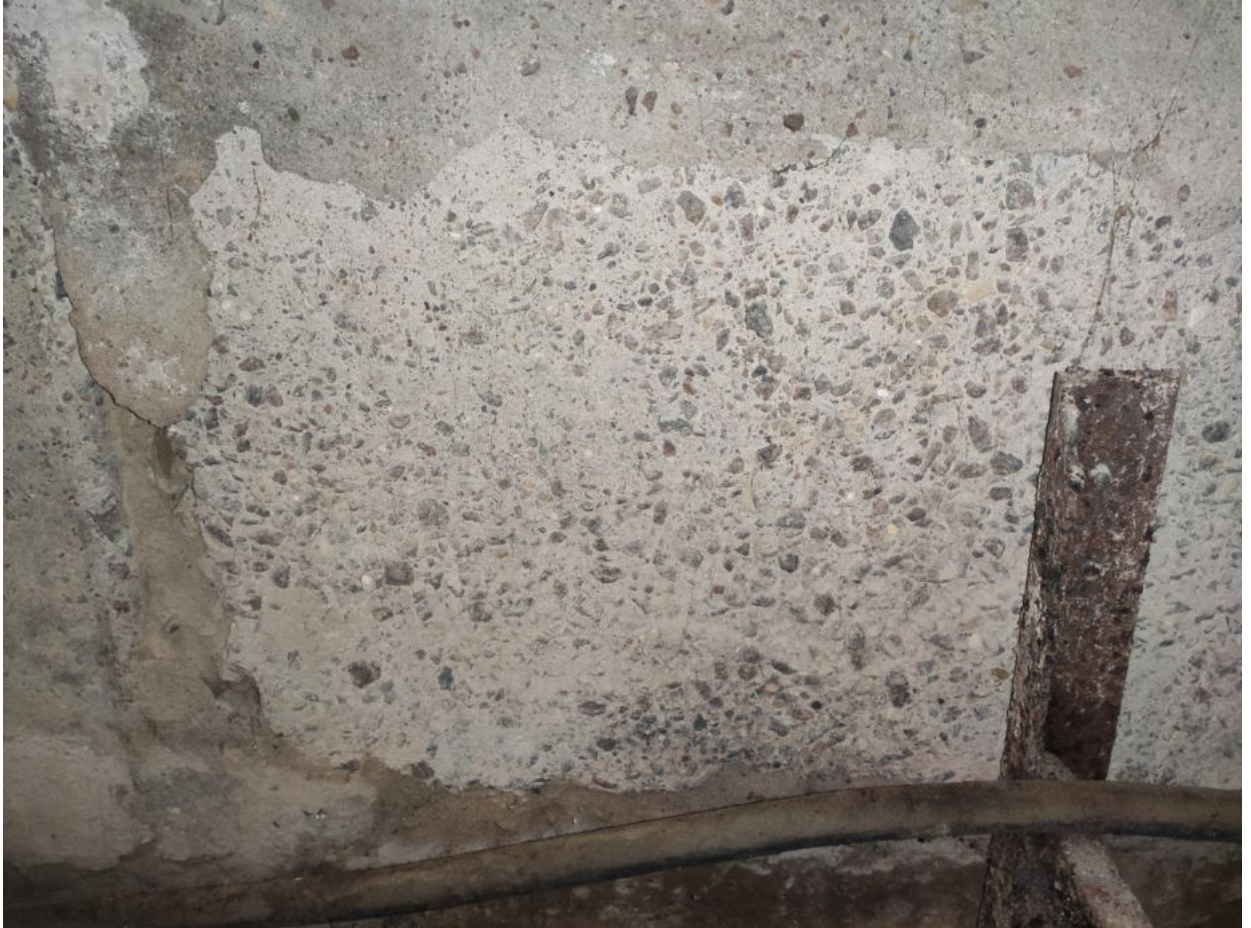
Фото №61. Выветривание материала бетона блока ФБС в подвале.

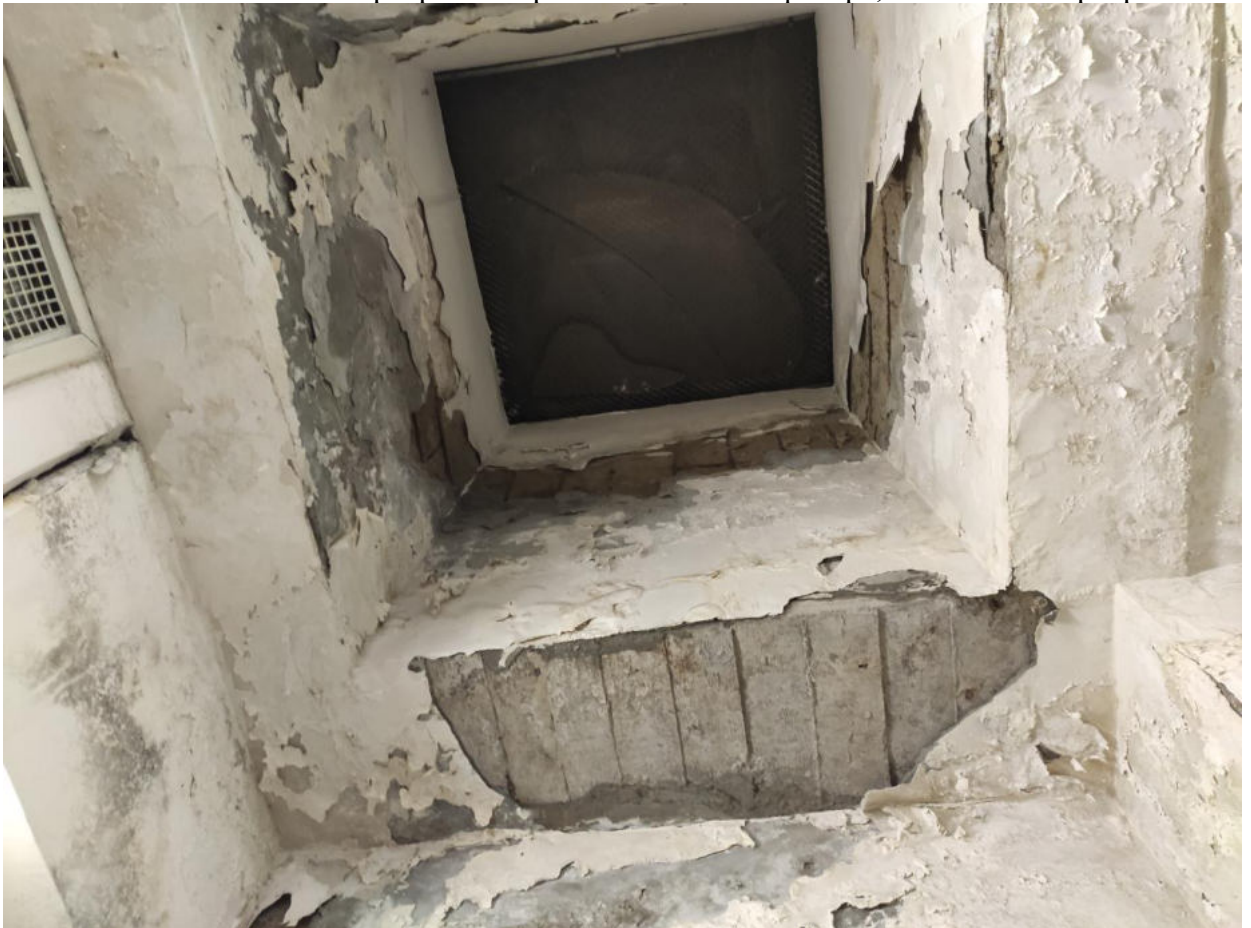
Фото №62. Монолитное перекрытие в районе светового фонаря, намокание перекрытия.
